**TRIBUNALE DI BRESCIA**

**ESECUZIONE IMMOBILIARE n. 308/2024**

**LOTTO UNICO:** Quota di 1/1 di proprietà

- APPARTAMENTO IN FABBRICATO UNIFAMILIARE CON CORTE PRIVATA sito in Gambarà (Bs) via Mazzini 14/A.  
Catasto Fabbricati, Foglio 38, mappale 3378, subalterno 1.
- LAVANDERIA CON BAGNO in fabbricato distinto.  
Catasto Fabbricati, Foglio 38, mappale 3378, subalterno 2.
- La corte interna privata ha uno stallo auto.

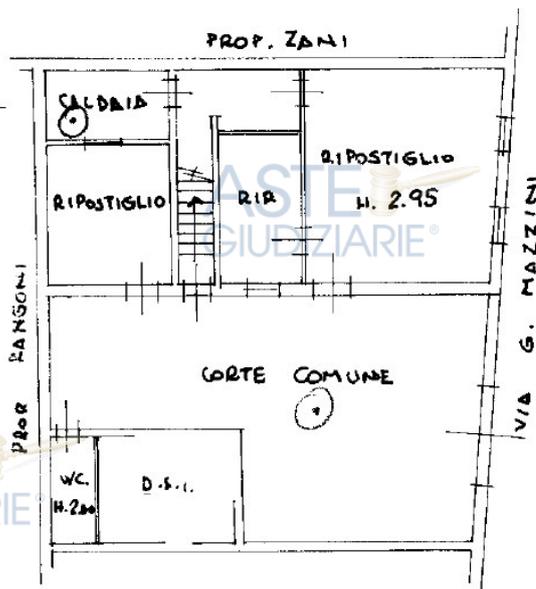
Scheda catastale.

Tra le planimetrie catastali e lo stato dei luoghi risultano le seguenti difformità:

**Fabbricato principale uso residenziale.**

Catasto Fabbricati: Foglio 38 Particella 3378 Subalterno 1.

- Variazioni nella suddivisione dei locali interni, loro destinazione d'uso e sviluppo scala.
- Variazione della posizione dell'ingresso carraio.

I costi professionali per la regolarizzazione catastale è indicativamente quantificata in € 5.000,00.

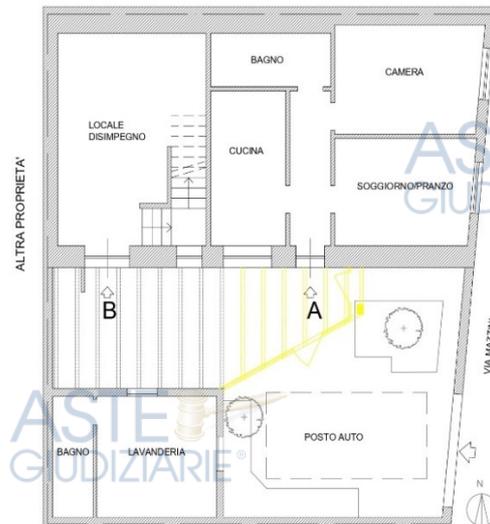
Rilievo.

**Fabbricato secondario uso lavanderia.**

Catasto Fabbricati: Foglio 38 Particella 3378 Subalterno 2.

- Cambio d'uso a piano terra da garage a lavanderia; a piano primo da fienile a locale ripostiglio.
- La posizione e dimensione aperture.

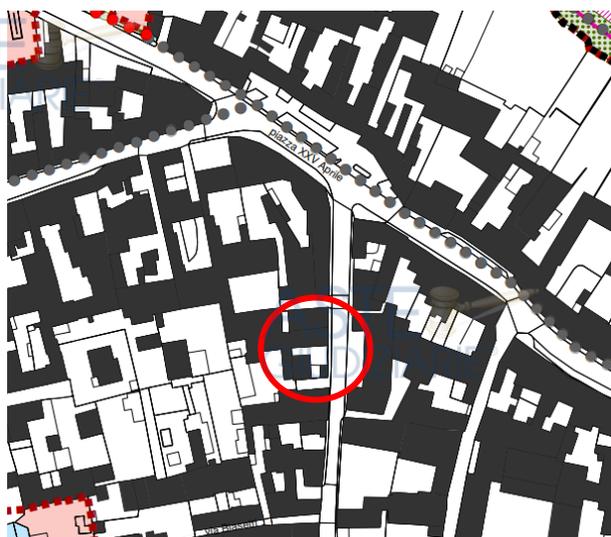
L'immobile ricade in zona, definita dal PGT, "Nucleo di antica formazione" del Piano delle regole. Per tali ambiti territoriali individuati valgono le specifiche Norme Tecniche di Attuazione allegata al Piano delle Regole art 38. L'edificio principale rientra nella tipologia: Edifici di interesse paesistico e ambientale.

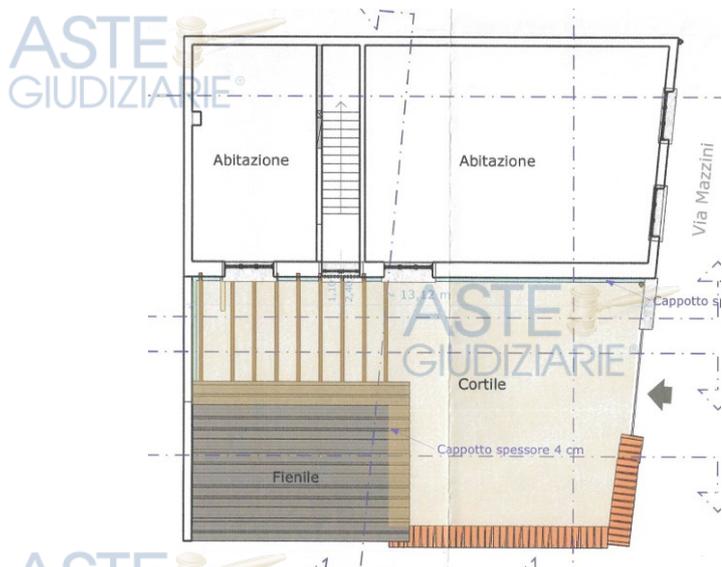
PIANO PRIMO AUTORIZZATO  
CON P.E. n 33/2013

Il pergolato è stato autorizzato con P.E. 33/2013 fino al limitare dell'edificio lavanderia. Il restante pergolato poggiante su trave e pilastro attualmente esistente con vetrata chiusa a piano terra non è autorizzato come si evince dalla Tavola depositata in Comune e allegata.

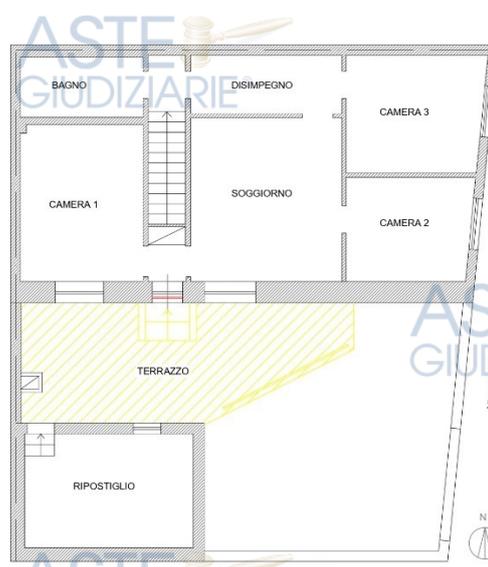
PIANO PRIMO STATO DI FATTO  
■ RIMOZIONI

Attualmente gli immobili comprendono parti edificate non regolari sul piano edilizio e urbanistico: il pergolato è stato autorizzato con P.E. 33/2013 fino al limitare dell'edificio lavanderia. Il restante pergolato poggiante su trave e pilastro attualmente esistente non è autorizzato come si evince dalla Tavola allegata. Si prevede la rimozione: di parte del pergolato non autorizzato, del solaio sovrastante tutto il pergolato, dei travi, del pilastro e di quanto presente e facente parte del terrazzo, nonché la vetrata a chiusura a piano terra.

Si prevede la rimozione del terrazzo e vetrata che comporta:

Opere di rimozione e messa in sicurezza: smontaggio, trasporto in cantiere, accatastamento, trasporto e oneri di discarica per lo smaltimento di: -parte del pergolato non autorizzato (n.7 travi in legno sez 12\*20 lunghezza media ml 2,50); -solaio sovrastante tutto il pergolato formato da assito in legno + caldana in cls + guaina (mq 30,00); - n.2 travi ( ml 2.00 e ml 5,00); - n1 pilastro (18\*30 lungh. ml 3,00); - ringhiera (ml 4,50 \*1,00) con recupero parziale; -n.2 gradini in ferro ( 0,60\*1.50); - n.4 fioriere ; - lattoneria (scossalina ml 7, pluviale ml 5 ); - vetrata con struttura sp. 0,5 in ferro verniciato e vetro singolo a chiusura a piano terra ( ml 6,50\*3,00) e tutto quanto non espressamente menzionato e facente parte del terrazzo quale allo stato dei lavori.

Opere di ripristino e messa in sicurezza: chiusura dei fori a seguito della rimozione dei travetti, ripristino di intonaco, materiale isolante e tinteggiatura alle pareti; recupero parziale della ringhiera esistente rimossa con il taglio e posizionamento di nuova ringhiera a protezione della portafinestra, oneri di sicurezza e tutto quanto necessario per una regolare esecuzione a regola d'arte.

Considerato che l'intervento è di piccole dimensioni con lavorazioni diversificate si quantifica il tutto a corpo per un importo complessivo indicativo di € 12.000,00.

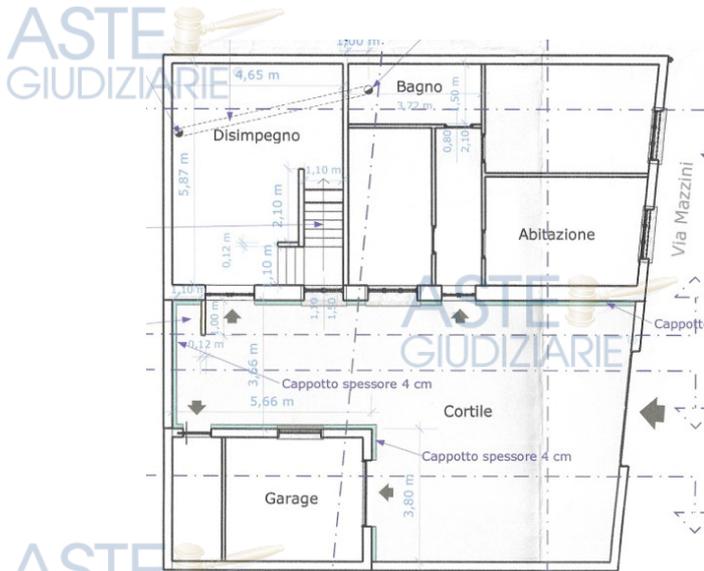
PIANO TERRA AUTORIZZATO  
CON P.E. n 33/2013

Il corpo di fabbrica ad uso lavanderia: nelle pratiche edilizie presentate e autorizzate non è presente la lavanderia ma un garage con apertura adeguata in lato est e un locale bagno. La posizione dell'ingresso carrabile da strada non è corretta. Attualmente non risultano corrette le aperture per dimensione e posizione.

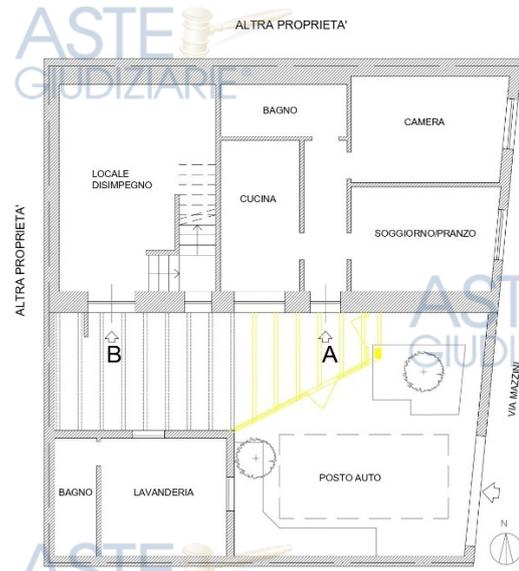
PIANO TERRA STATO DI FATTO  
RIMOZIONI

Difformità lavanderia: Nelle pratiche edilizie presentate e autorizzate non è presente la lavanderia ma un garage con apertura adeguata in lato est. Allo stato dei luoghi non risultano corrette le aperture per dimensione e posizione.

I costi professionali per la regolarizzazione edilizia e urbanistica riferita alla pratica: SCIA "Opere di demolizione e ripristino dei luoghi secondo quanto autorizzato", cioè: eliminazione del terrazzo e regolarizzazione delle aperture della lavanderia e l'accesso carrabile è indicativamente quantificata in € 6.500,00.
