In applicazione agli Standard Internazionali di Valutazione (IVS), al Codice delle Valutazioni Immobiliari edito da Tecnoborsa ed alle Linee guida ABI per la valutazione degli immobili in garanzia delle esposizioni creditizie

### LOTTO NR. 1 DI 2

Via Porro 129 – Edolo (BS)

**UNITA' RESIDENZIALE:**Catasto Fabbr. – Comune di Edolo  
Sez. NCT- Fg.52- Part.96- Sub.15

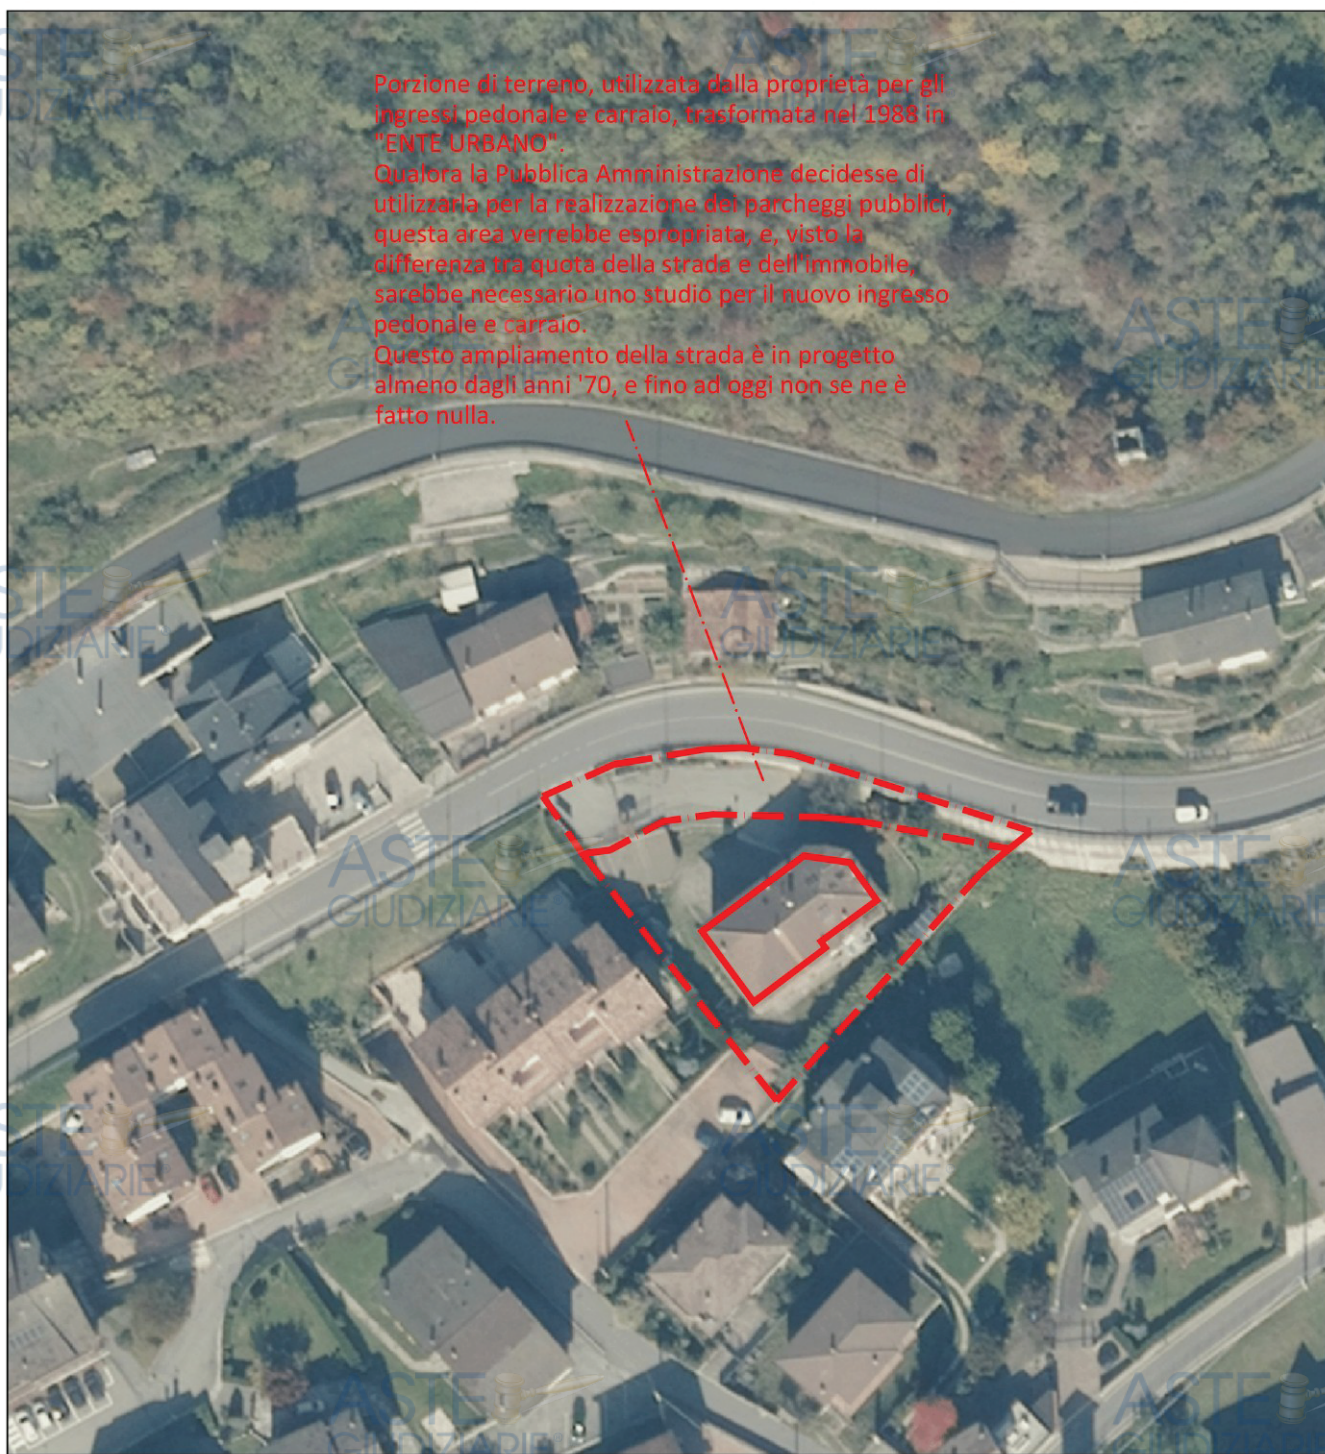
L'ingresso pedonale principale avviene tramite due cancelli in ferro, uno per ingresso carraio ed uno pedonale, che, tramite una rampa, danno sul cortile interno, in parte asfaltato e in pavimento di sabbia costipata dove vi è lo spazio per parcheggiare le auto, anche se non vi sono posti assegnati alle singole unità residenziali. Varcato il cancello, vi è una rampa che porta il livello della corte circa 4 m sotto il livello stradale.

Al centro del prospetto Nord vi è l'ingresso alle scale comuni, riparato da una piccola copertura in legno rivestita di tegole.

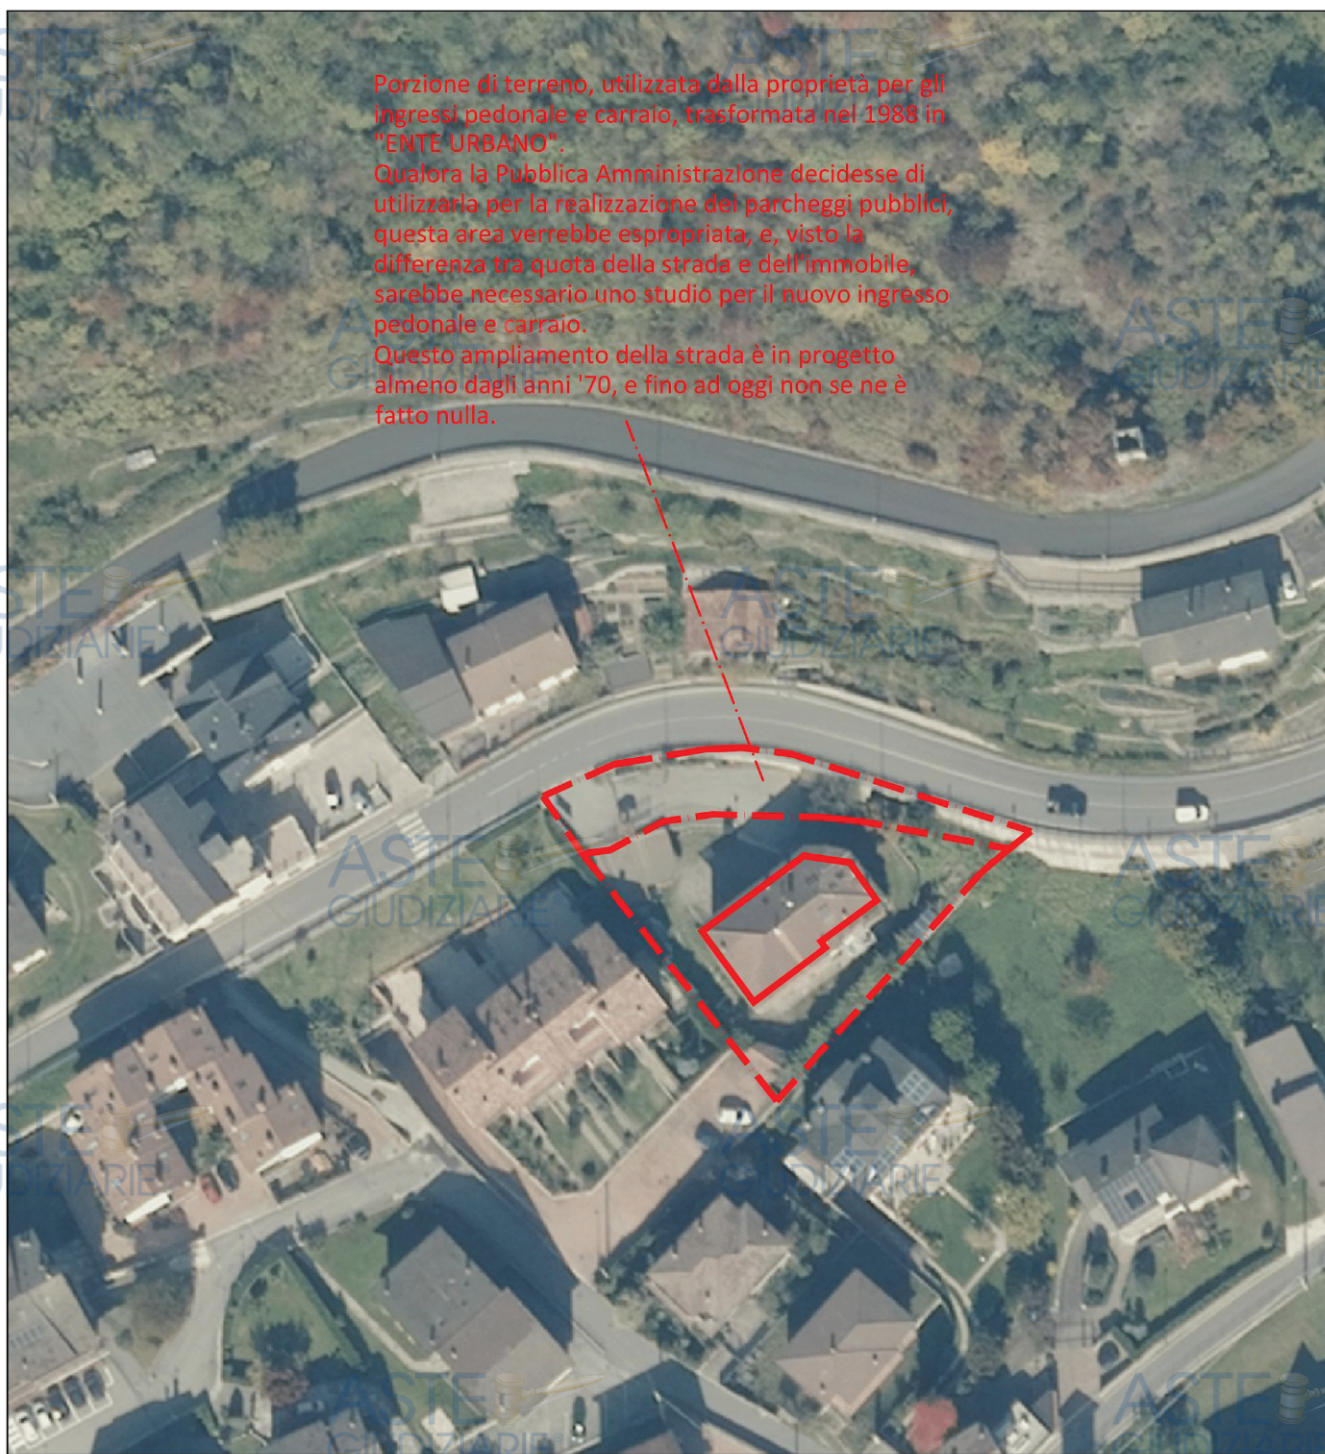
L'ingresso pedonale principale avviene tramite due cancelli in ferro, uno per ingresso carroia ed uno pedonale, che, tramite una rampa, danno sul cortile interno, in parte asfaltato e in pavimento di sabbia costipata dove vi è lo spazio per parcheggiare le auto, anche se non vi sono posti assegnati alle singole unità residenziali. Varcato il cancello, vi è una rampa che porta il livello della corte circa 4 m sotto il livello stradale.

Al centro del prospetto Nord vi è l'ingresso alle scale comuni, riparato da una piccola copertura in legno rivestita di tegole.
