TRIBUNALE DI BRESCIA

Esecuzione Immobiliare N° 363/2013

RELAZIONE C.T.U.

Parti: [REDACTED]
immobili in LENO (BS) Cascina GRASSI,10
= Immobile riguardante il quesito mapp. 6 – fg. 50 NCT.

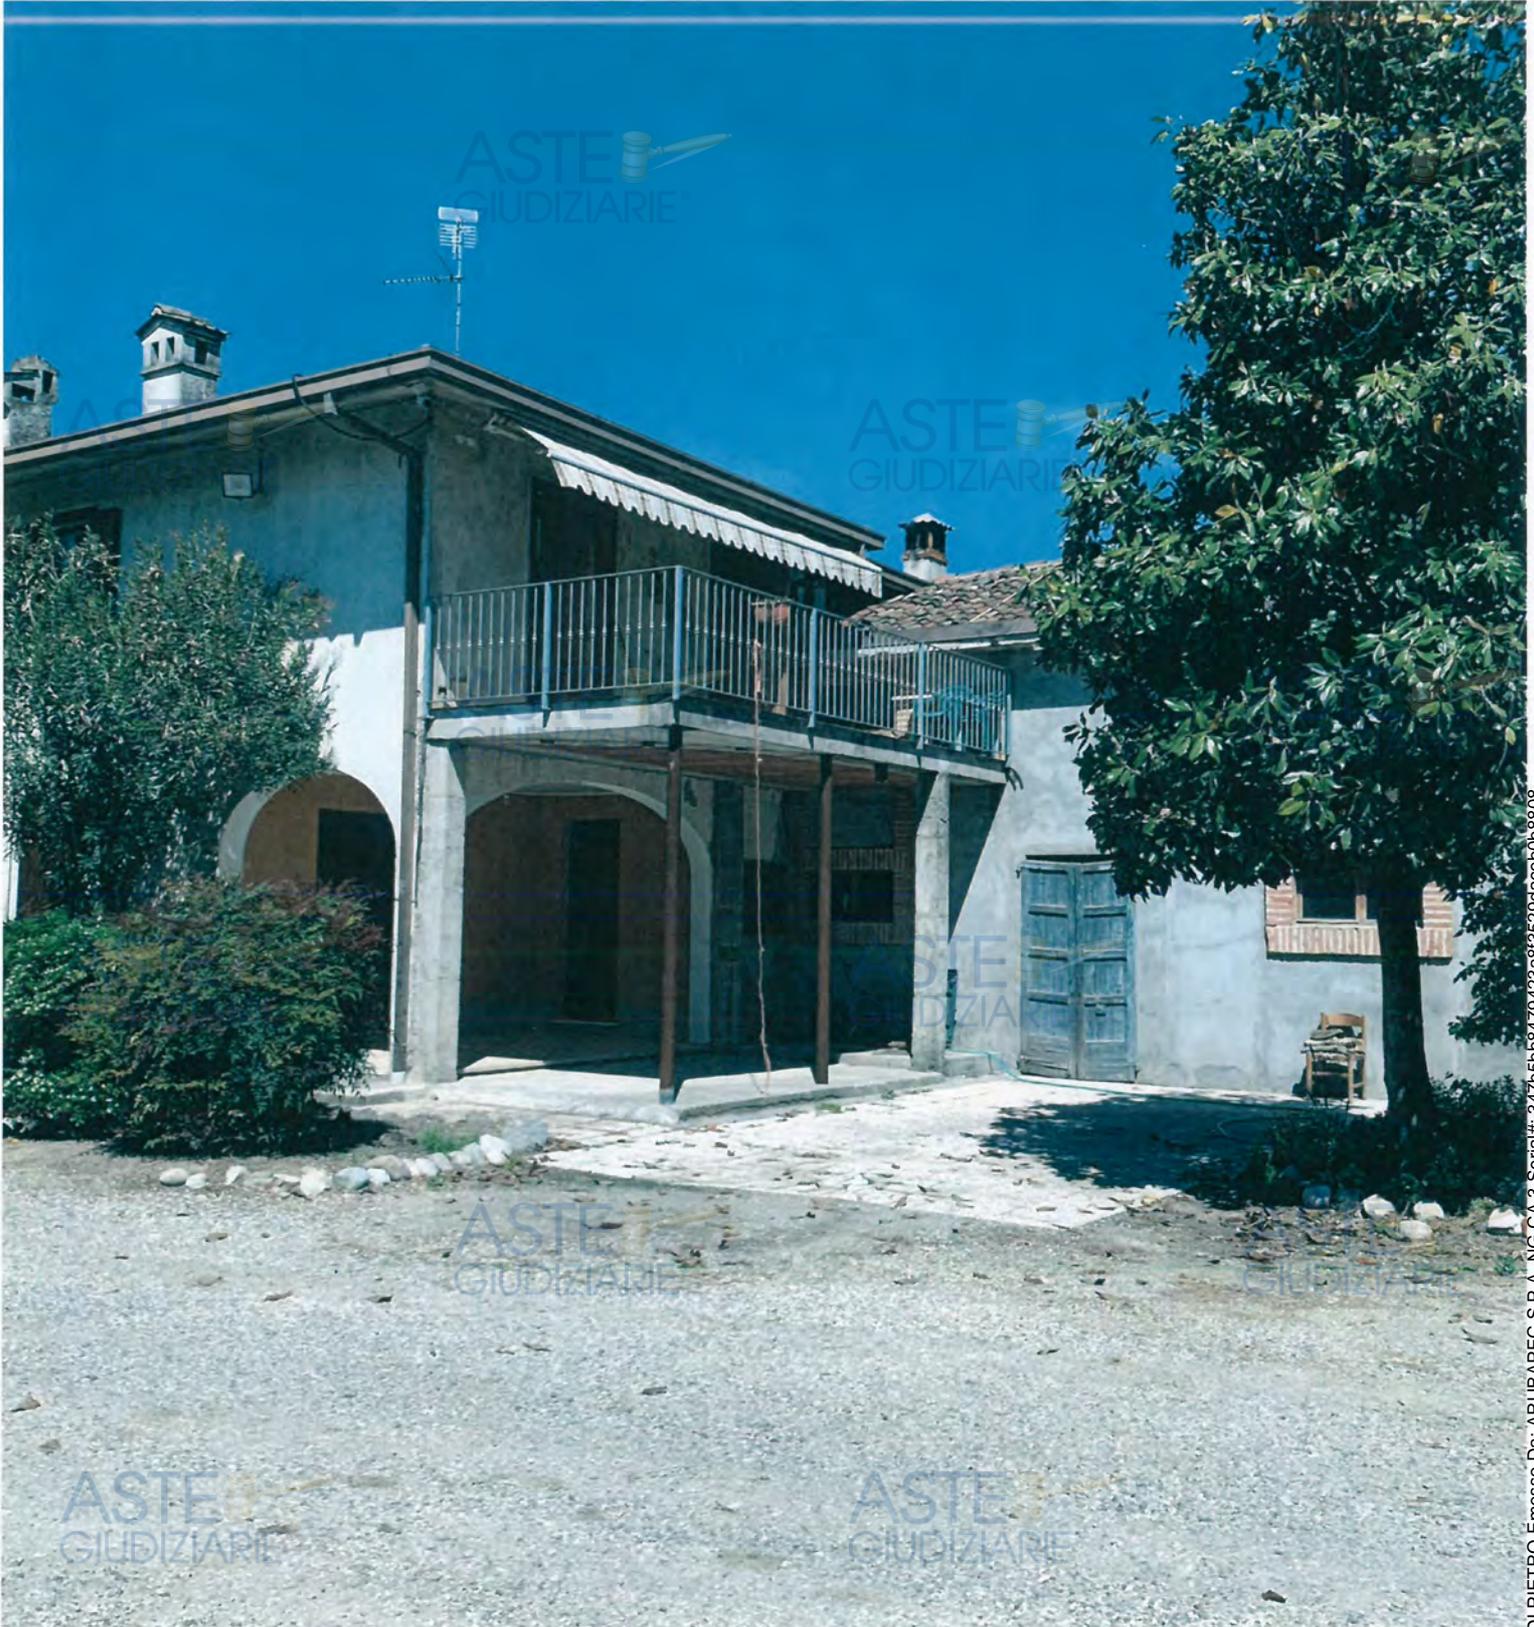
Tale manufatto s'è realizzato con l'esecuzione di un pilastro in c.a. dim. 25x35 posto a ml. 1,35 dal muro (nord) e da 2 supporti metallici circolari diametro cm.12 (**DOC. 1**), tutti manufatti che sostengono superiormente un balcone non presente nella Concessione Edilizia n° 1892 del 10 maggio 1978 e neppure nella Variante Prot. n°973 del 19 febbraio 1979.

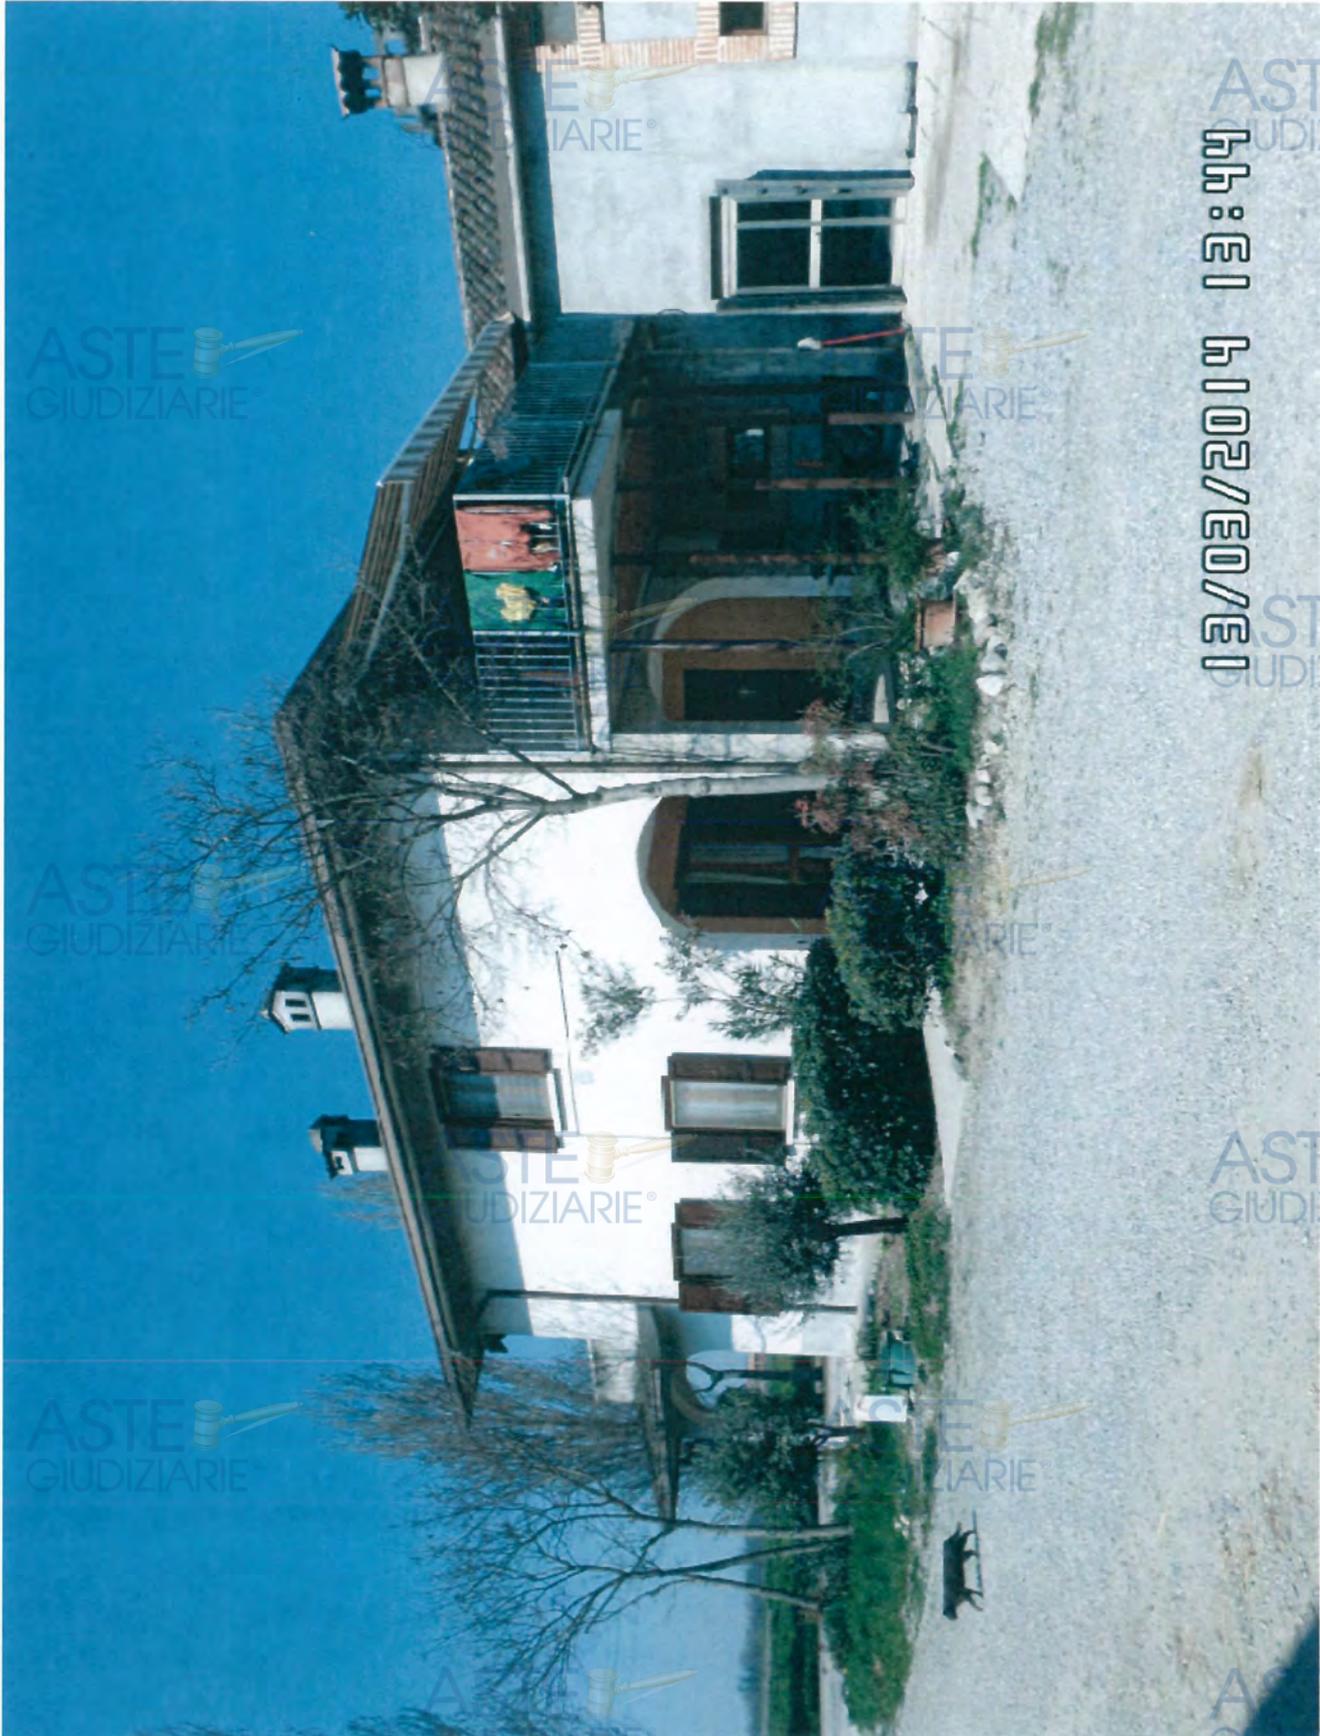
Fot. 5 – Edificio di abitazione (Prospetto sud)

Se si osserva la fotografia n° 5 del 13 marzo 2014 di tale portico eseguita dal precedente CTU, i supporti metallici erano 5 e posti in posizione semicurva (**DOC. 2**); risulta inoltre modificato il parapetto balcone in c.a. della residenza verso Ovest, in quanto ora è continuo (**DOC. 3**), mentre nella fotografia del CTU n° 3 del 13 marzo 2014 il parapetto balcone era interrotto e presentava n°2 vuoti (**DOC. 4**).

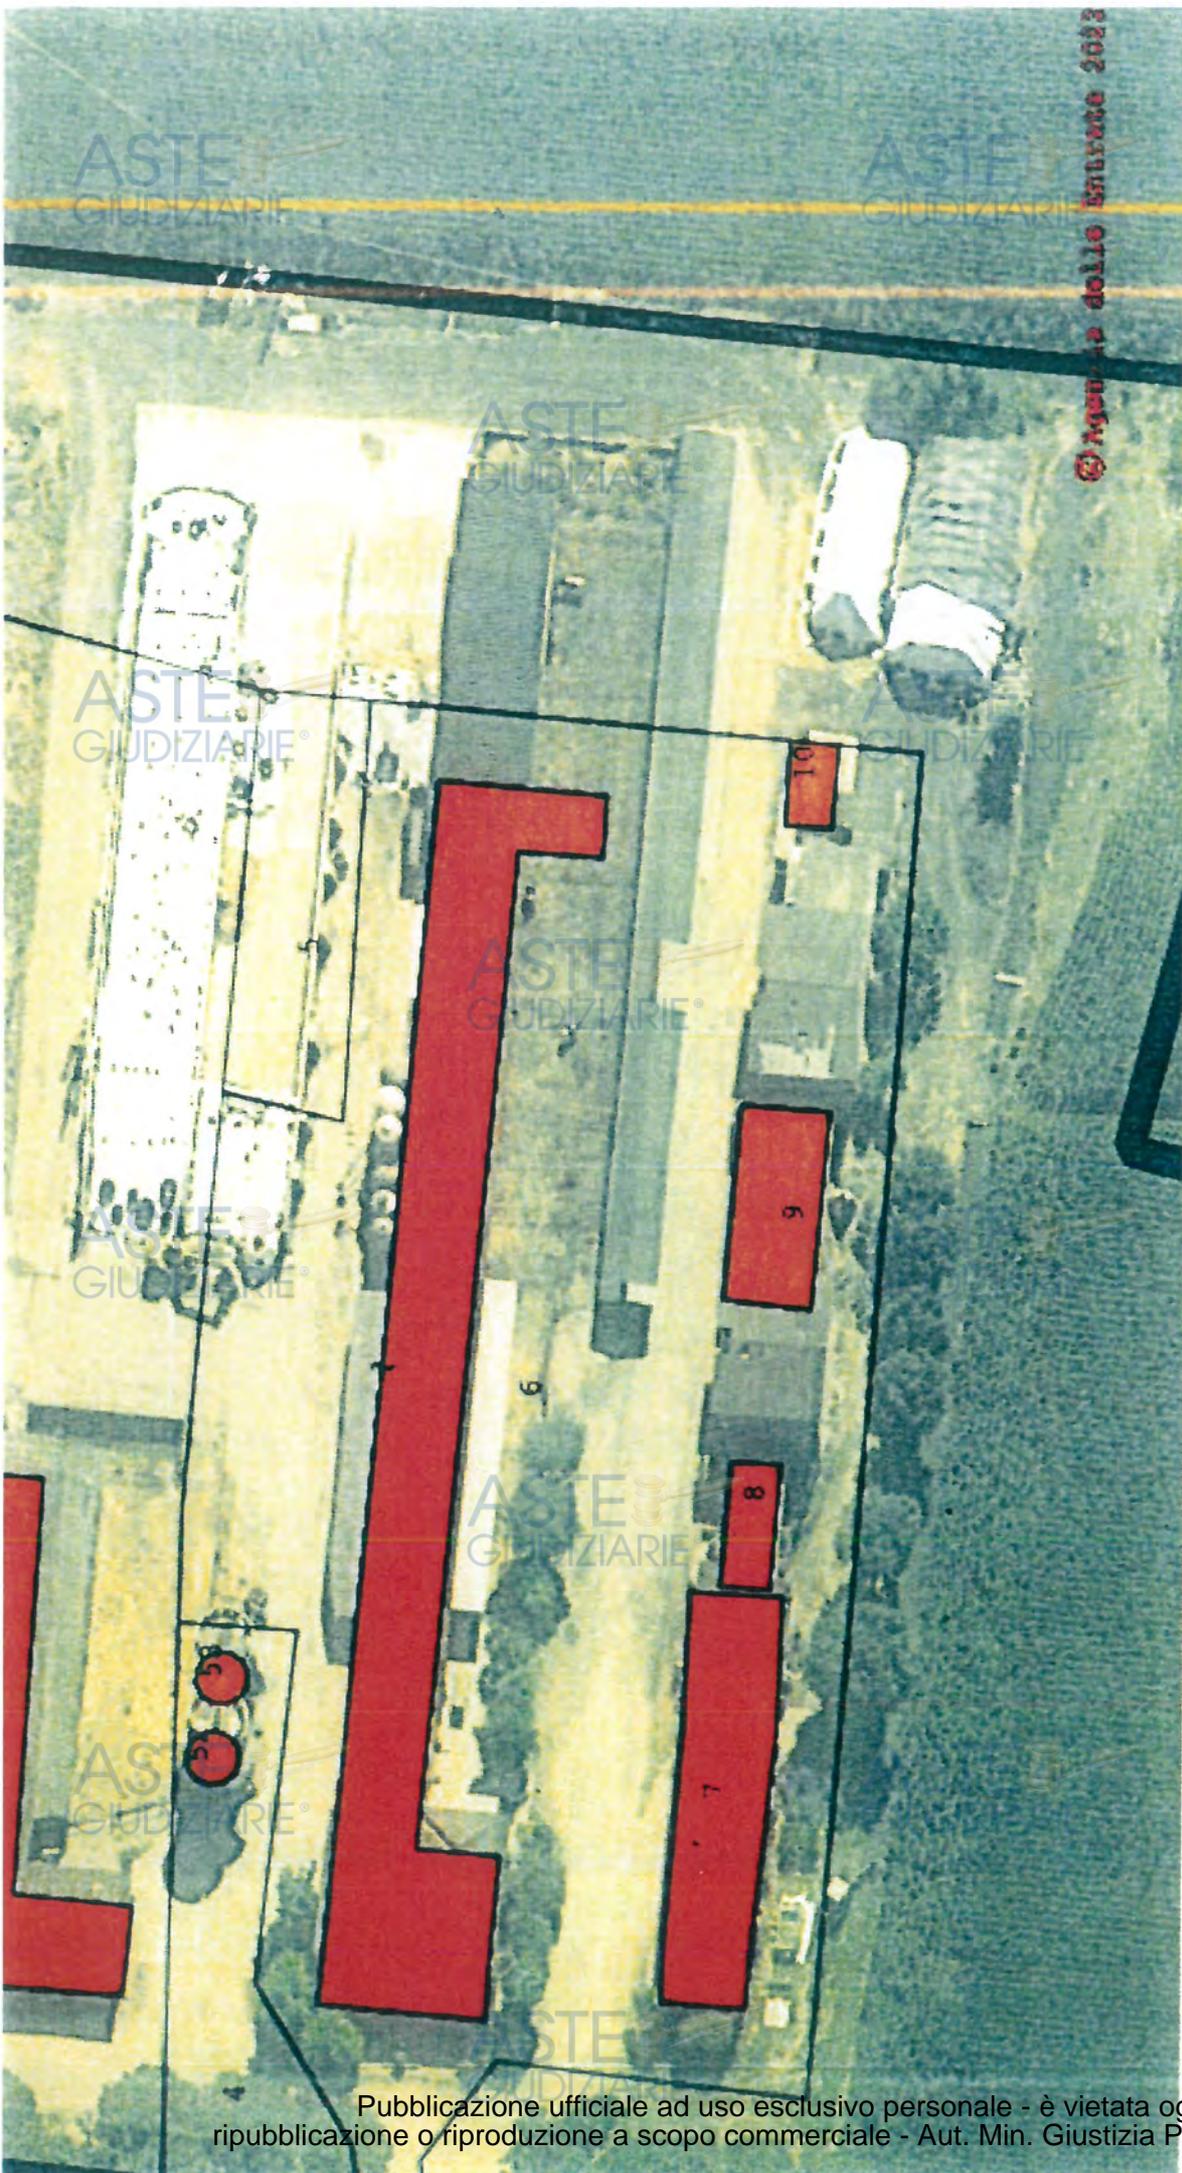
DOC. 5

Se si osserva attentamente l'Estratto mappa catastale nel mappale 6 è esistente un fabbricato a nord (residenza / stalla / portico) "sagomato a C" che presenta una piccola S (affrancatura /liaison français) superiore, che nel disegno della TAV. n° 3 redatta dal CTU è ingrandita; significa che il fabbricato è legato al mappale, quindi il mappale 6 è costituito dall'area e dal fabbricato a nord.

Vedasi anche il (**DOC 5**) dell'Estratto mappa ingrandito del mapp. 6 fg. 50 ove in trasparenza appaiono i fabbricati realizzati.

LENO (BS) PARTICOLARE del mapp. 6 foglio catastrale 50 NCT CON AFFRANCATURA DEL FABBRICATO RESIDENZIALE E STALLA ESISTENTI A NORD E FABBRICATI ESISTENTI IN TRASPARENZA SIA A NORD CHE A SUD. COSTRUITI SUCCESSIVAMENTE.
