Descrizione sintetica Edificio residenziale

Ubicazione Mura (BS) Loc. Bongi

ESECUZIONE IMMOBILIARE n. 41/2023

PERIZIA DI STIMA

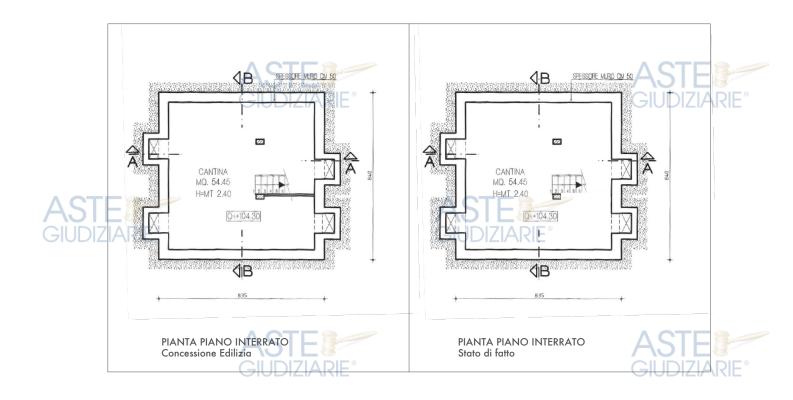
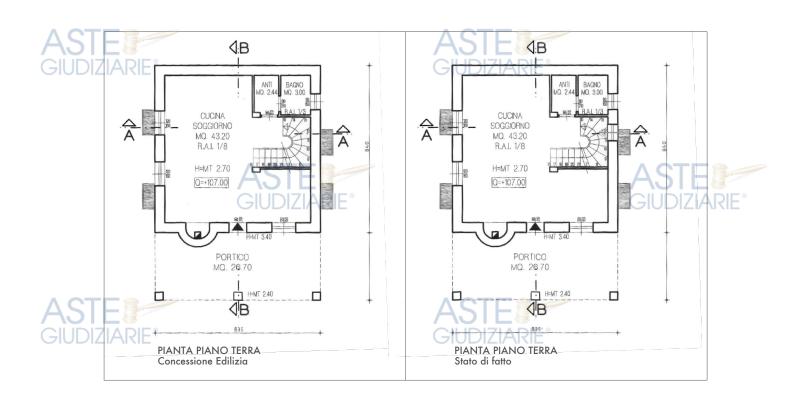
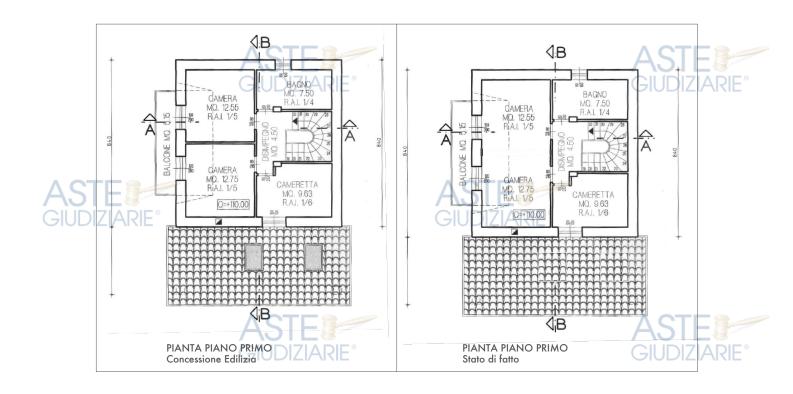
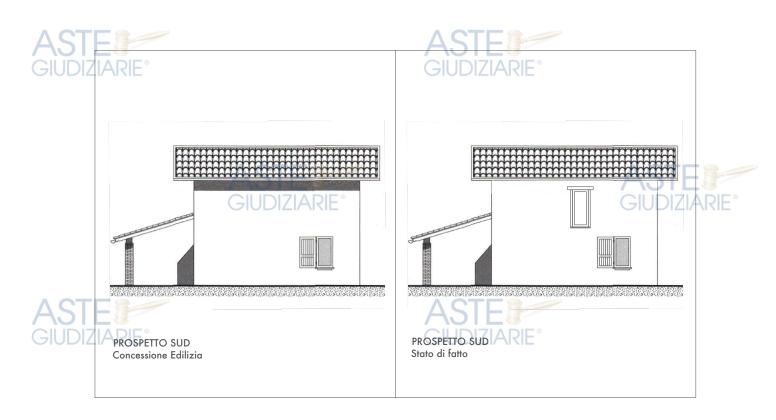
<u>La scrivente C.T.U. dichiara la NON regolarità edilizia</u> in quanto lo stato di fatto non corrisponde alla licenza edilizia rilasciata in data 16/09/2002 e alla variante rilasciata in data 08/05/2003. In particolare :

piano interrato: nell'elaborato grafico Tav.2C della Variante è segnata una tramezza a tamponamento scala che nello stato di fatto non c'è;

piano primo: nell'elaborato grafico Tav. 2C della Variante le due camere sono divise da tramezza che nello stato di fatto non c'è. La divisoria tra le due stanze è stata realizzata con un armadio;

Prospetto Sud: è stata realizzata finestra sul vano scala non concessionata

Nella Variante sono stati inseriti lucernai falda tetto lato Sud e portico lato Ovest. Non sono stati realizzati;

Per quanto riguarda le opere interne (tramezze) si può presentare una CILA per opere interne. Per regolarizzare la posizione riguardo la finestra non concessionata si deve procedere con accertamento di compatibilità paesaggistica da sottoporre alla Commissione Paesaggistica con parere della Soprintendenza. Nel caso di parere favorevole si può procedere co SCIA in sanatoria paesaggistica e di conseguenza SCIA in sanatoria edilizia. In caso di parere negativo si deve procedere secondo prescrizioni dettate dalla Commissione Paesaggistica. Si quantifica una spesa di circa € 2.500 per CILA e formazione tramezza interna con conseguente variazione scheda catastale.

I costi per le pratiche di sanatoria sono quantificabili in € 1.500 circa.
