Tribunale di Brescia

G.O.P.	dr. Liana Zaccara
Esecuzione Immobiliare	n. 410.2023
Procedente	DOVALUE s.p.a.
Esecutato	XXXXXXXXXX – XXXXXXXXXXXX
Beni immobiliari	via SALVADOR ALLENDE n. 57 e 63, MONTICHIARI (BS)

Relazione Tecnica

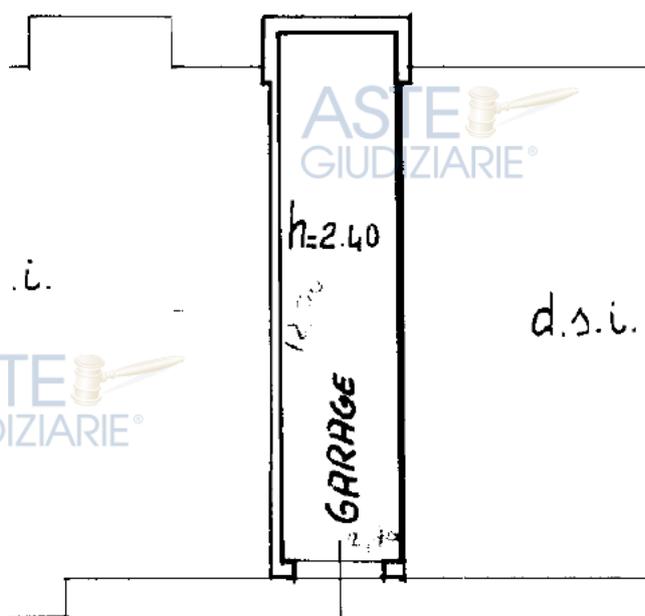
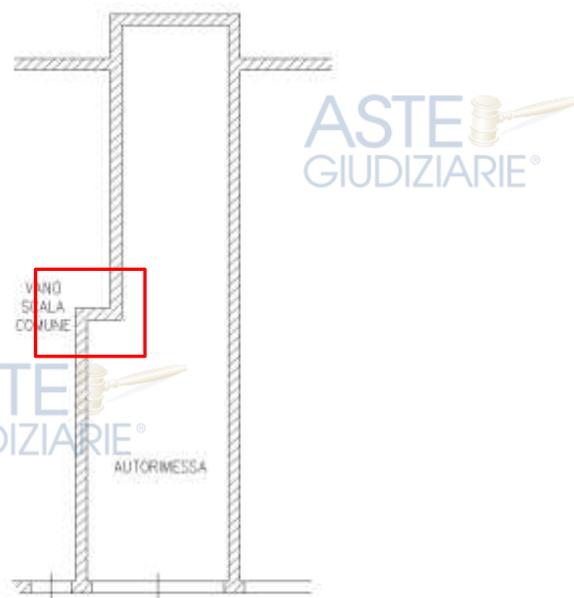
ha geometria in pianta non rettangolare ma irregolare

Di seguito si riporta una immagine ottenuta dalla planimetria castratale del 1981 da raffrontarsi con la restituzione grafica effettuata dallo scrivente a seguito del sopralluogo.

Per l'aggiornamento della planimetria castratale la spesa da sostenersi ammonta indicativamente a 1.000 €.

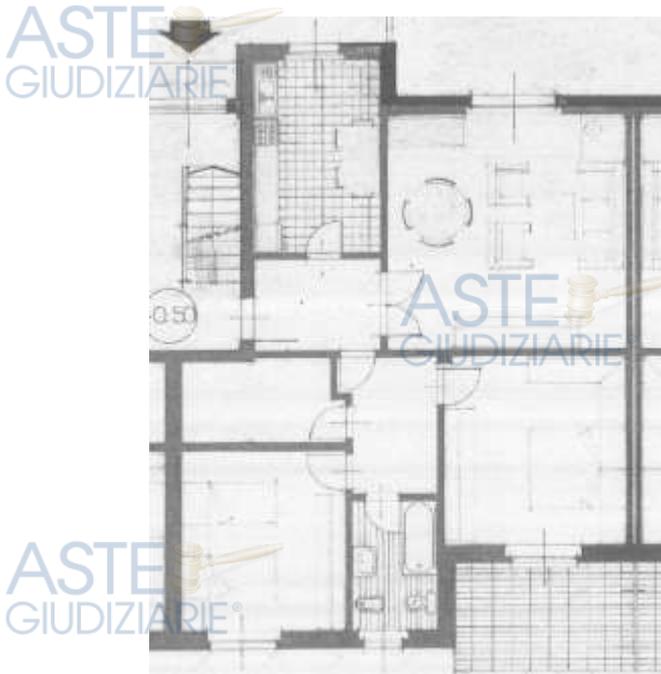
Pratica edilizia n. 4084/1977

Per le difformità urbanistico-edilizie riscontrate rispetto a quanto autorizzato dal Comune, si riportano di seguito due immagini dell'appartamento: pianta di progetto di cui alla Concessione n. 9 del 8.2.1978 (a sinistra) e la restituzione grafica del rilievo effettuato nel corso del sopralluogo del 24.11.2023 (a destra).

mostra difformità planimetriche per quanto riguarda:

1. la porta di accesso al soggiorno rappresentata graficamente di dimensioni maggiori
2. le tramezze interne che delimitano
 - a. disimpegno e bagno cieco
 - b. disimpegno e camera da letto
 - c. bagno con finestra e camere da letto
3. la pianta dell'autorimessa

I costi previsti per la regolarizzazione edilizia contemplano:

- spese tecniche per la redazione del progetto
- pratiche edilizie in sanatoria
- oneri e sanzioni

e sono stimati pari a 3.500 € al netto di I.V.A. e accessori di Legge.
