# RAPPORTO DI VALUTAZIONE

## TRIBUNALE DI BRESCIA Esecuzione Immobiliare n.43/2025

BENE 1

Appartamento su due piani

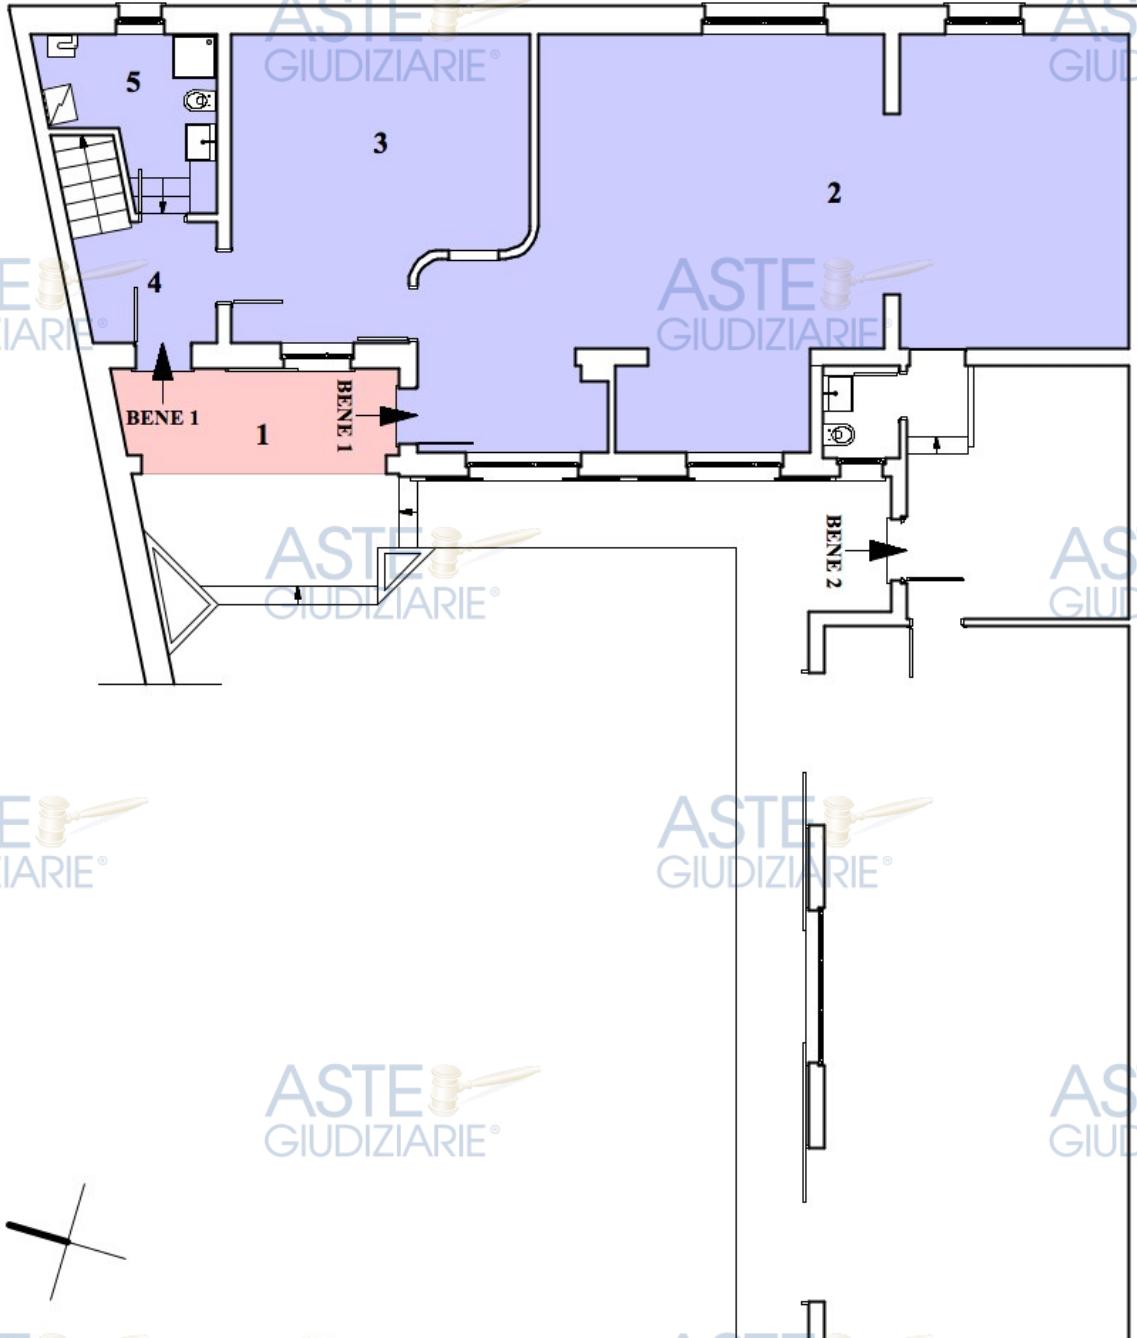
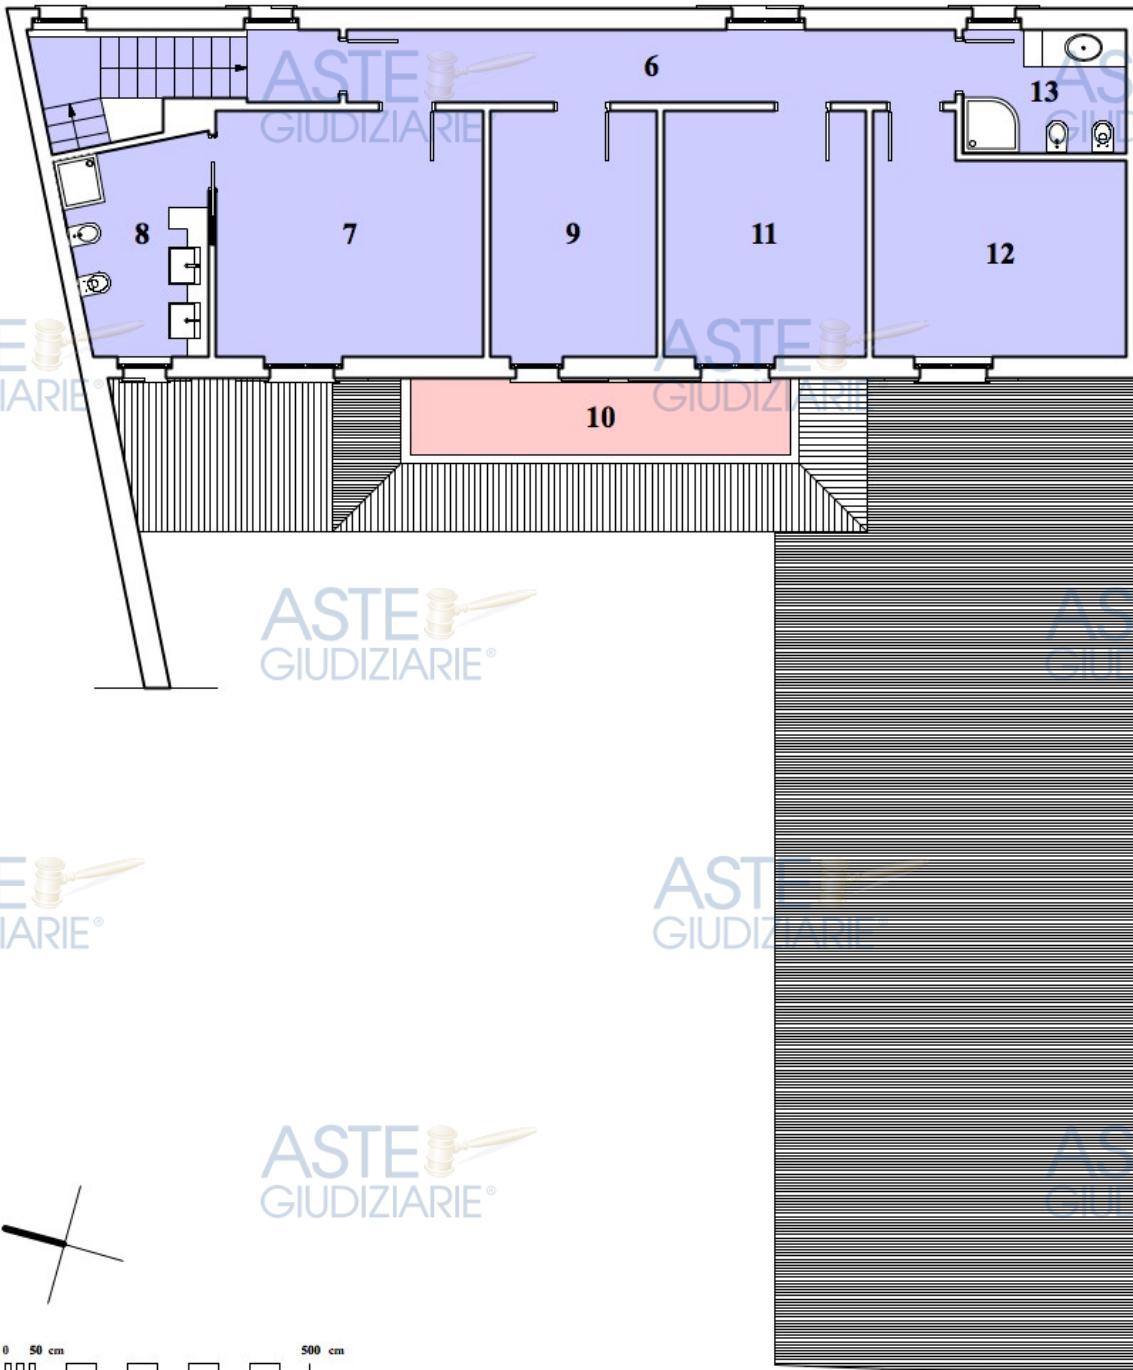
BENE 1 - PIANTA PIANO TERRA (T)

Per una migliore comprensione si rimanda alle sottostanti planimetrie di massima non probatorie del **BENE 1**, eseguite sulla base del rilievo speditivo effettuato durante il Sopralluogo del **24 aprile 2025**.

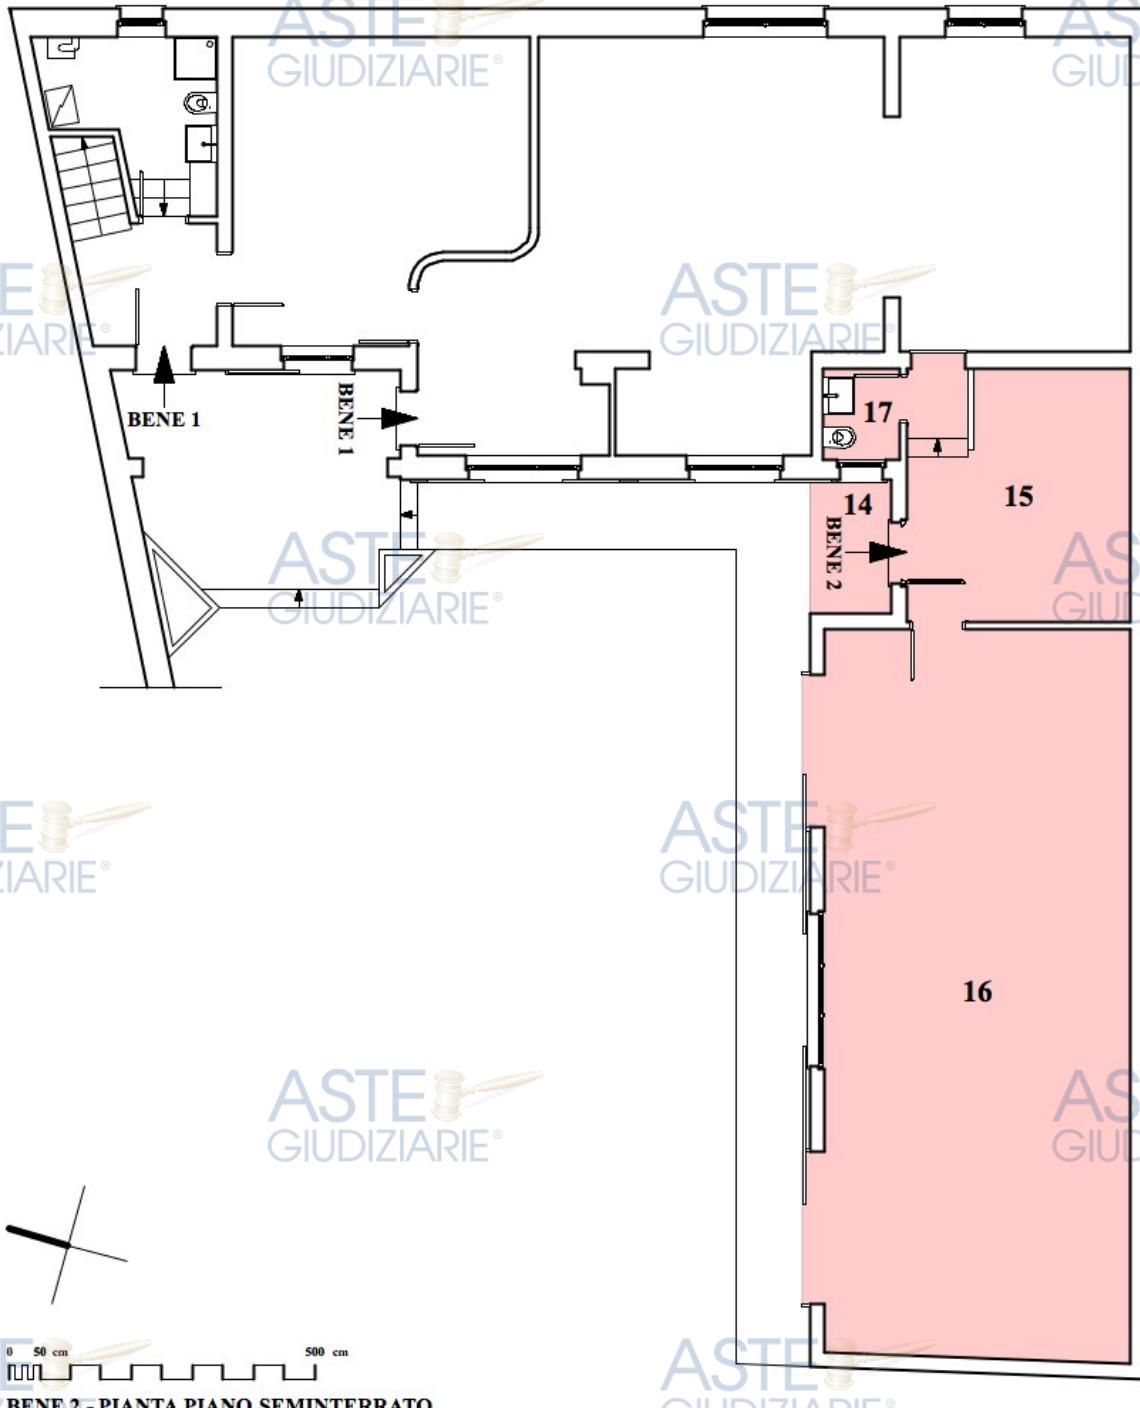
BENE 2 - PIANTA PIANO SEMINTERRATO

Per una migliore comprensione si rimanda alla sottostante planimetria di massima non probatoria del **BENE 2**, eseguita sulla base del rilievo speditivo effettuato durante il Sopralluogo del **24 aprile 2025**.

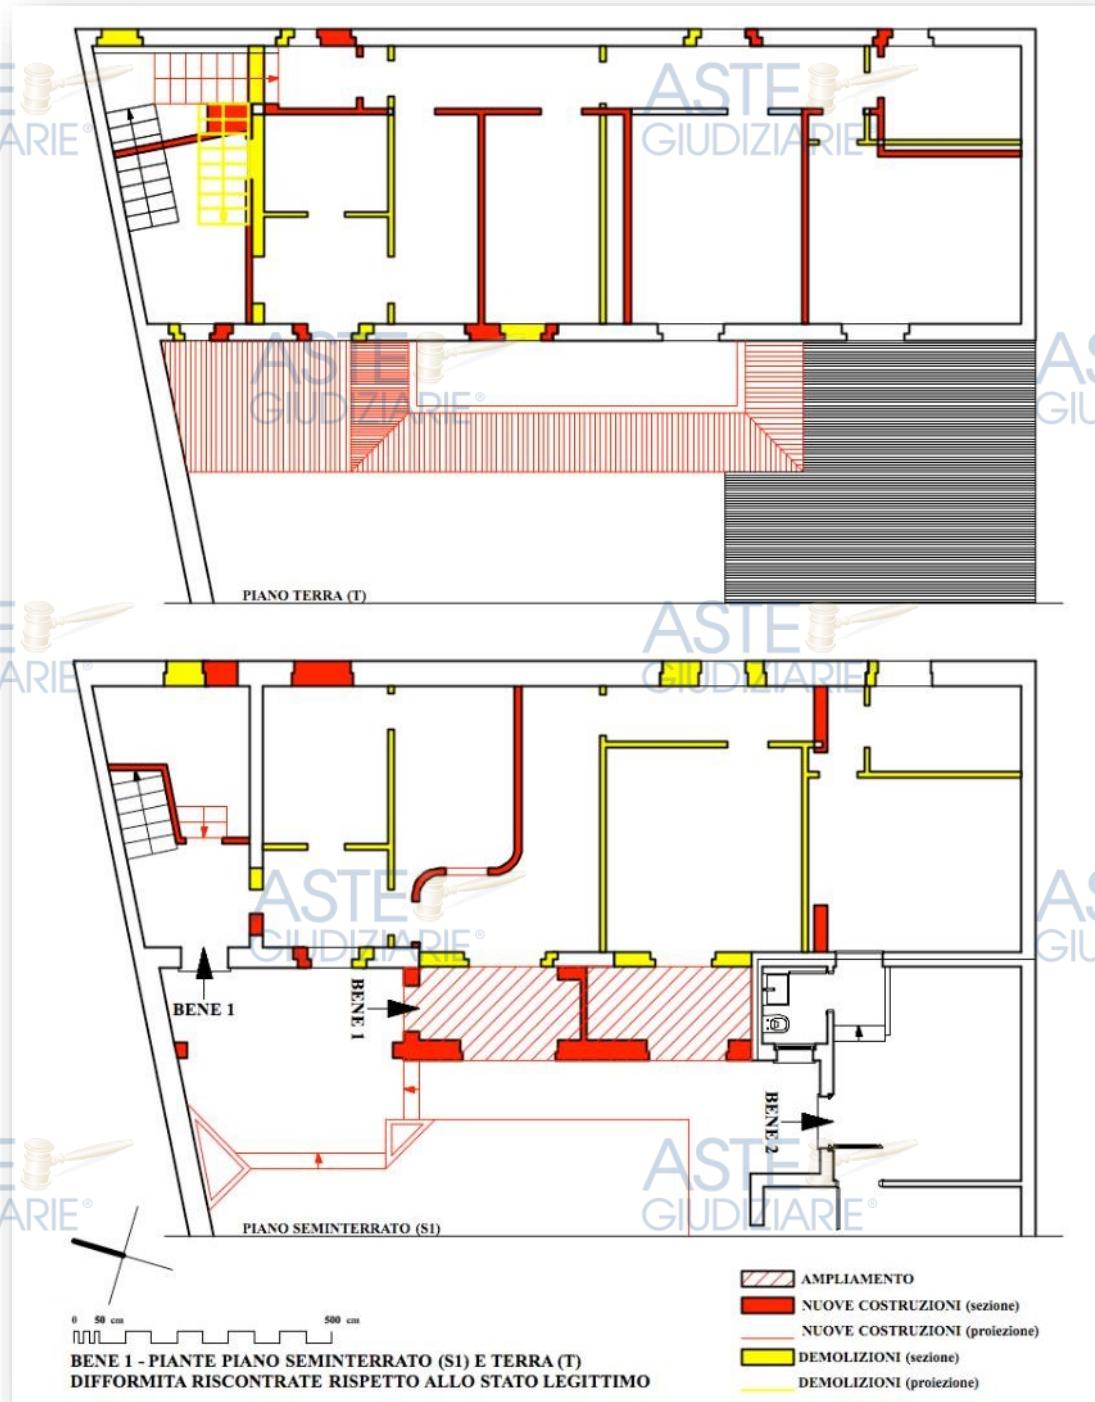
**Le difformità riscontrate in fase di sopralluogo rispetto allo stato legittimo, così come evidenziato nella sottostante Planimetria, consistono:**

1. nell'aggregazione delle due unità abitative previste in un'unica unità abitativa;
2. nella differente distribuzione interna di entrambi i piani con la realizzazione degli impianti idrotermosanitario ed elettrico;
3. nella differente geometria della scala interna;
4. nella traslazione di alcune aperture sulle facciate est ed ovest;
5. nell'introduzione di nuove aperture sulle facciate est ed ovest e la chiusura di altre;
6. nella riforma della struttura e delle gronde del tetto, originariamente previste in legno e realizzate in muricci e tavelloni (struttura) e in cls (gronde);
7. nell'ampliamento del soggiorno del piano seminterrato verso ovest con formazione di portico e sovrastante terrazza;
8. nelle sistemazioni esterne delle superfici antistanti il prospetto ovest, attualmente insistenti sull'area comune anche ad altre proprietà.

L'insieme delle difformità di cui ai punti 1., 2., 3., 4., 5., 6. e 8., con modifica dei prospetti non finalizzata a “...mantenere o acquisire l’agibilità dell’edificio ovvero per l’accesso...”, è riconducibile ad opere di “**Manutenzione straordinaria e/o Ristrutturazione edilizia**” ex art.3, comma 1, lettere b) e d) del D.P.R. 6 giugno 2001, n. 380 subordinate a Segnalazione Certificata di Inizio Attività ex art.22, comma 1, lettere a) e c) del medesimo D.P.R. che, se realizzate in assenza del previsto **Titolo**, costituiscono violazione edilizia ex art.37 comma 1.

Per tale insieme di difformità, è possibile “...ottenere il permesso di costruire e presentare la segnalazione certificata di inizio attività in sanatoria se l’intervento risulti conforme alla disciplina urbanistica vigente al momento della presentazione della domanda, nonché ai requisiti prescritti dalla disciplina edilizia vigente al momento della realizzazione.” mediante accertamento di conformità ex art.36-bis commi 1, 2, 3 e 5 del medesimo D.P.R., subordinati al pagamento, a **titolo di oblazione**, di un importo pari al doppio dell’aumento del valore venale dell’immobile valutato dai competenti uffici dell’Agenzia delle Entrate, in una misura, determinata dal responsabile del procedimento, **non inferiore a € 1.032** e non superiore a € **10.328**, come previsto dal **comma 5, lettera b) del citato art.36-bis**; diversamente, nel caso in cui l’intervento dovesse risultare conforme alla disciplina urbanistica ed edilizia vigente sia al momento della realizzazione dello stesso, sia al momento della presentazione della domanda, l’oblazione verrebbe determinata dal responsabile del procedimento in misura non inferiore a € **516** e non superiore a € **5.164**, come previsto dalla successiva **lettera b) del medesimo comma**.

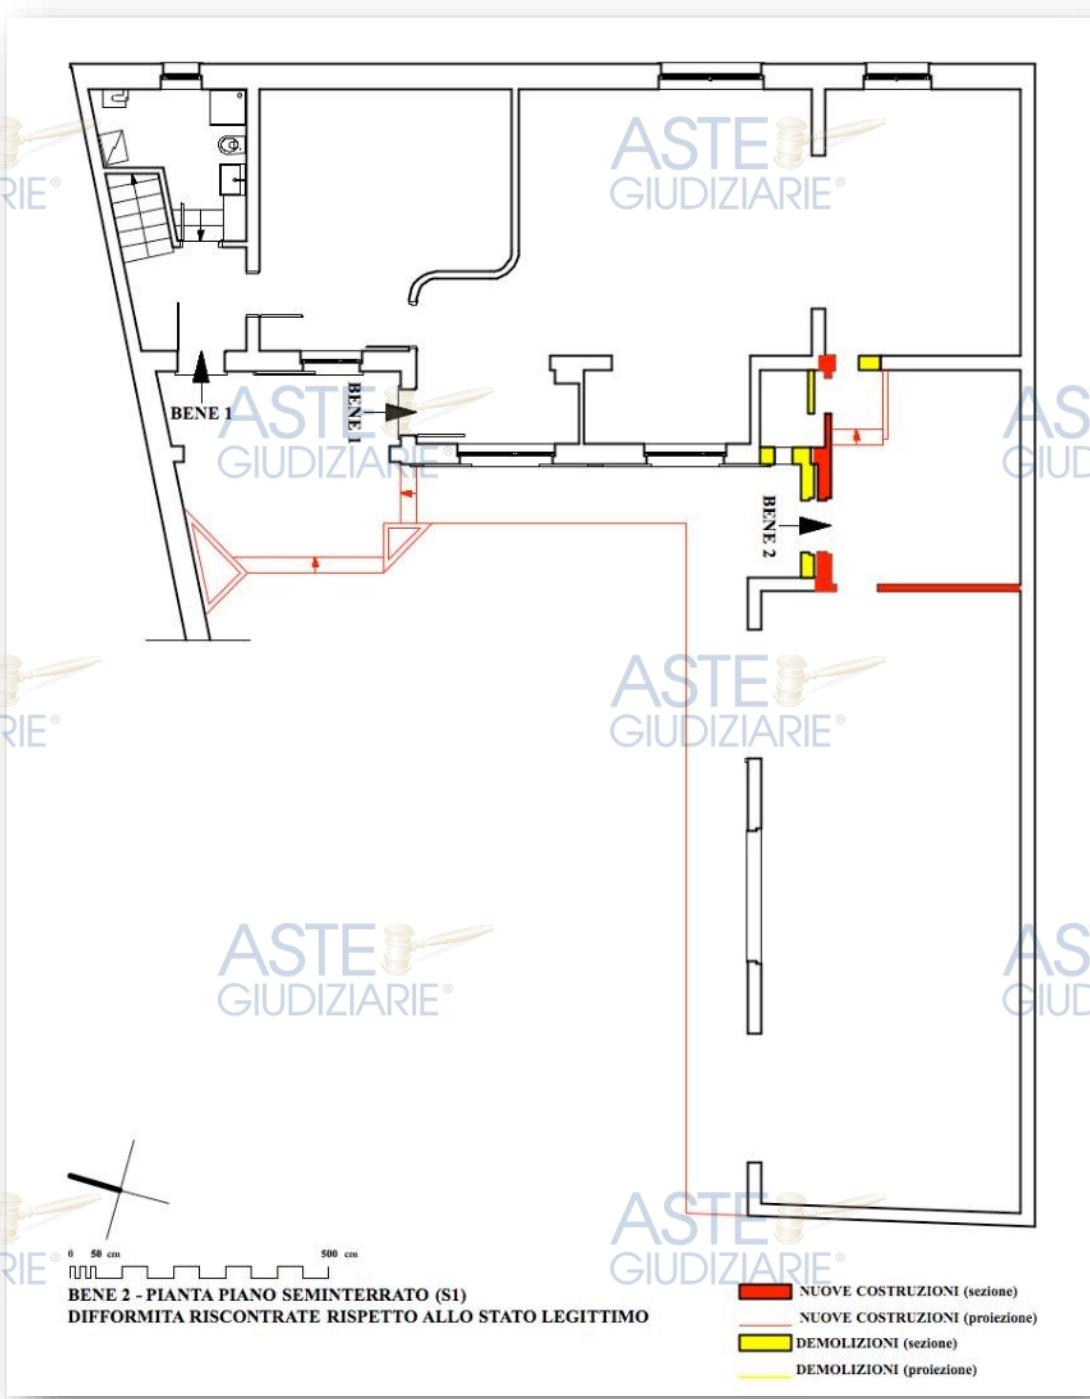
Le difformità riscontrate in fase di sopralluogo rispetto alla Concessione Edilizia n.11/96 del 29/01/1996 a Rinnovo della Concessione Edilizia n.70/88 (Pratica Edilizia n.37a/88), così come evidenziato nella sottostante Planimetria, consistono:

1. nella presenza di una tramezza divisoria non prevista;
2. nella traslazione verso sud della parete nord del portico d'ingresso;
3. nella traslazione verso nord del bagno;
4. nella traslazione e nel ridimensionamento della finestra del bagno;
5. nella presenza di alcuni gradini di raccordo tra le quote interne dei **BENI 1 e 2**;
6. nelle sistemazioni esterne delle superfici antistanti il prospetto Nord, attualmente insistenti sull'area comune anche ad altre proprietà.

L'insieme delle difformità di cui ai punti 1., 2., 3., 4., 5. e 6., con modifica dei prospetti non finalizzata a “...mantenere o acquisire l’agibilità dell’edificio ovvero per l’accesso...”, è riconducibile ad opere di “Manutenzione straordinaria e/o Ristrutturazione edilizia” ex art.3, comma 1, lettere b) e d) del D.P.R. 6 giugno 2001, n. 380 subordinate a Segnalazione Certificata di Inizio Attività ex art.22, comma 1, lettere a) e c) del medesimo D.P.R. che, se realizzate in assenza del previsto **Titolo**, costituiscono violazione edilizia ex art.37 comma 1.
