## TRIBUNALE DI BRESCIA

Esecuzione Civile Immobiliare n. 451/2024

## INTRODUZIONE

## **b. IDENTIFICAZIONE E DESCRIZIONE ATTUALE DEI BENI**

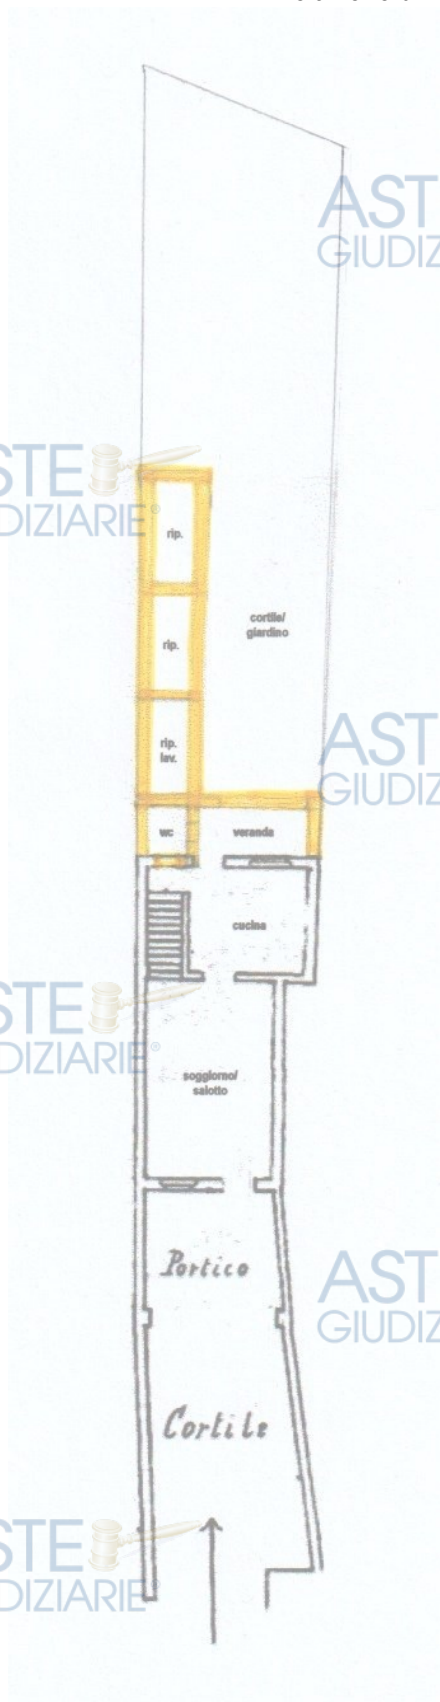
PIANTA PIANO TERRA

- redazione di una pratica edilizia/comunicazione di demolizione spontanea opere abusive per sanare le difformità riscontrate con obbligo di demolizione dei volumi non verificati o assentiti: blocco bagni, veranda con relativo balcone a piano primo, locali accessori (lavanderia, piccionaia, ripostiglio) e terrazza a piano secondo con affaccio verso il cortile interno pertinenziale di ingresso;

Gli schizzi planimetrici di seguito riportati evidenziano graficamente quanto descritto:

- volume abusivo da demolire
- costruzione da realizzare
- costruito da sanare
- demolito da sanare

In sintesi, allo stato attuale non vi è la conformità urbanistica; lo stato di fatto potrà essere sanato depositando presso il Comune di Carpenedolo apposita pratica edilizia/comunicazione di demolizione spontanea opere abusive e realizzando gli interventi di demolizione d'obbligo. Non si avranno più i due bagni, la veranda, tutti i locali accessori costruiti nel giardino, il balcone al piano primo e la terrazza al secondo piano mansardato. Il tecnico comunale si è riservato di valutare il possibile recupero del sottotetto.

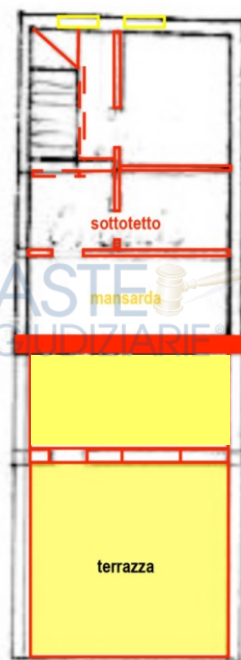
PIANTA PIANO SECONDO MANSARDATO

- attuazione dell'eventuale messa in pristino della copertura a seguito di approfondito accertamento delle quote altimetriche: da sopralluogo effettuato in data 20/12/2024, sembra che la nuova struttura in legno lamellare della copertura sia stata impostata a quota superiore rispetto ai limiti consentiti dalla norma comunale. La differenza tra la misura delle altezze rilevate rispetto alle quote riportate sulle schede catastali comporta un ripristino allo stato originario dell'intero secondo piano;
