TRIBUNALE DI BRESCIA
Esecuzione Immobiliare n. 462/2023

Esperto incaricato

Dott. Ing. Luisa Massenti

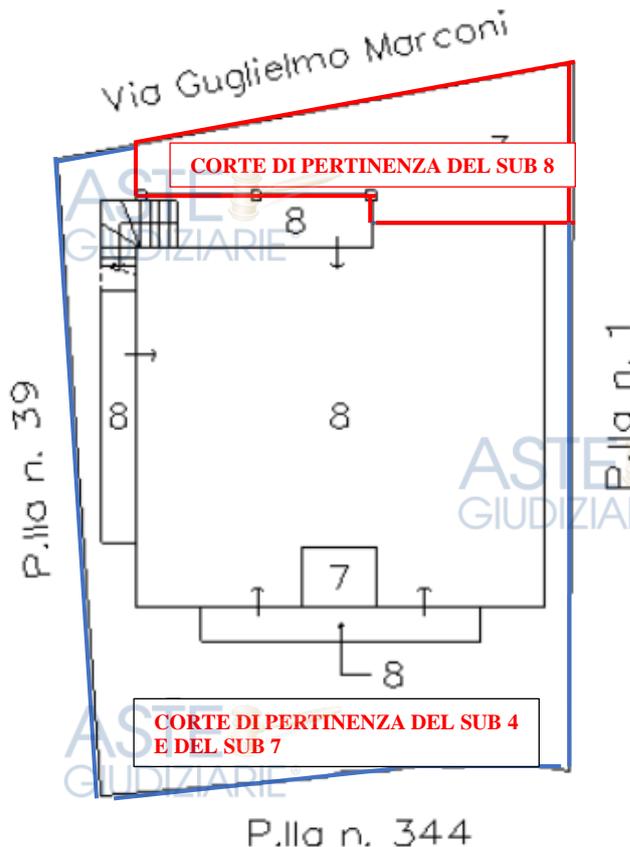
Ipotesi di suddivisione dell'attuale sub. 3, bene comune al sub 4, sub 7 e sub 8:

Si ricorda a necessità di gravare di servitù di passaggio pedonale a favore del sub. 4 e del sub 7 la porzione di corte da legare al sub 8 (area evidenziata con colore rosso).
