# RAPPORTO DI VALUTAZIONE AGGIORNAMENTO AL 16/07/2025

TRIBUNALE DI BRESCIA

Esecuzione Immobiliare n. 492/2019

Descrizione sintetica	<b>Appartamento al primo piano</b>		
Ubicazione	<b>via Valle Fiorita n° 7 – Salò (BS)</b>		
Identificativi catastali	<b>(Catasto fabbricati)</b>	<b>Sez. NCT</b>	<b>Fg. 19 mapp. 3449 sub. 8</b>
Quota di proprietà	[REDACTED] - proprietario per 1/1		
Diritto di proprietà	Piena proprietà		
Divisibilità dell'immobile	No		
Più probabile valore in libero mercato	€. 88.500,00		
Più probabile valore di mercato in condizioni di vendita forzata (valore base d'asta)	€. 79.650,00		
Valore locativo	€. 4.500,00/anno

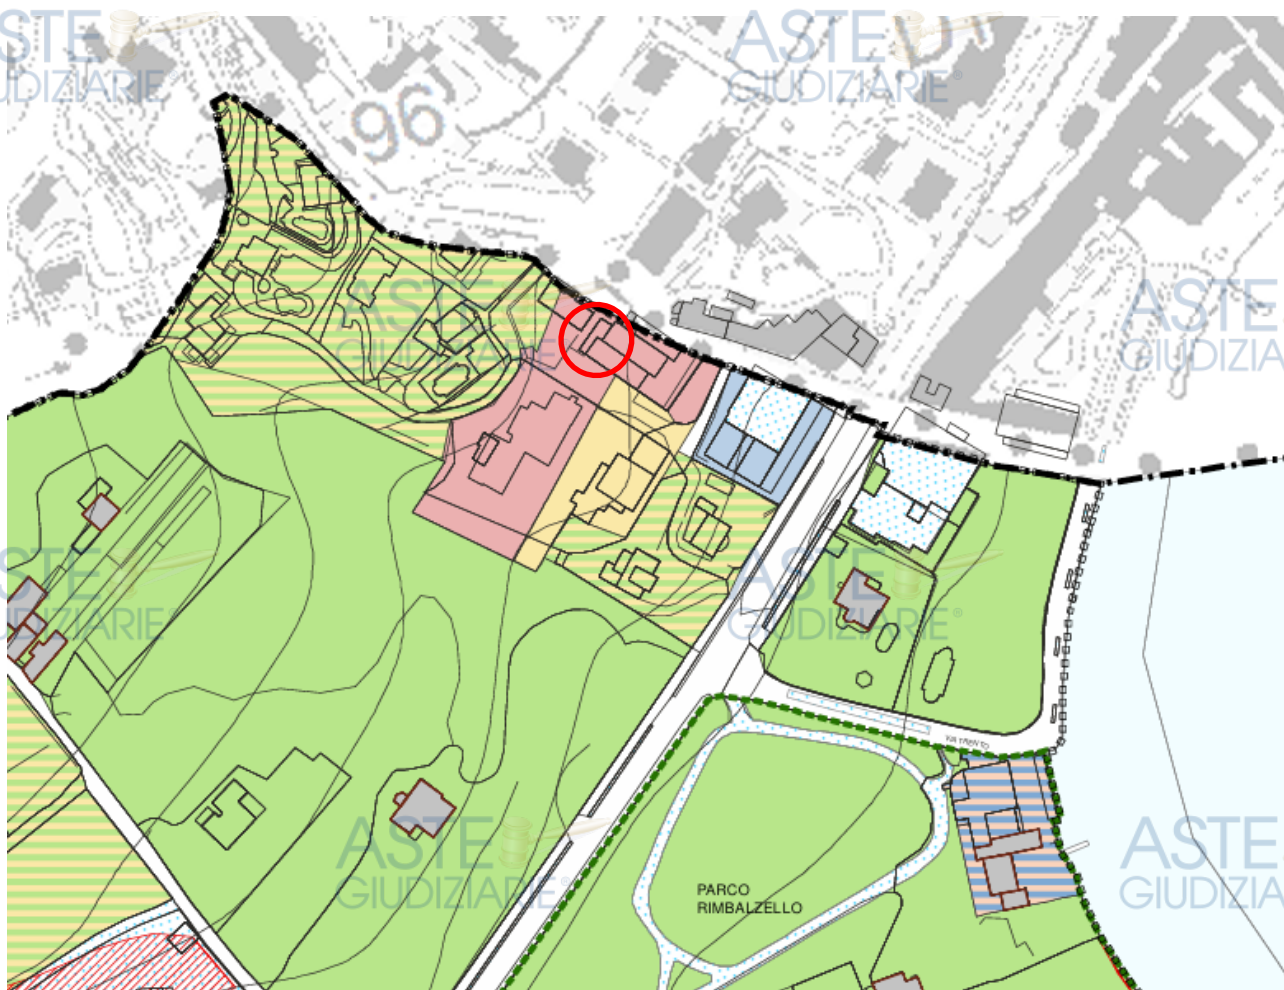
*Estratto P.G.T. – azionamento*

L'immobile è situato in zona R2 "aree urbane caratterizzate da edificazione intensiva, con tipologie edilizie plurifamiliari, a blocco e/o multipiano".

R2 - Aree urbane caratterizzate da edificazione intensiva con tipologie edilizie plurifamiliari, a blocco e/o multipiano
