### **LOTTO 1 – CAPANNONE/TETTOIA CON FABBRICATO IN ADERENZA AD USO ABITATIVO CON TIPOLOGIA A VILLA (pagina 6)**

Ubicazione VEROLANUOVA (BS), Via Civiltà del Lavoro n°6.  
Identificativi catastali SEZ. NCT - Fg. 15 - particella 497 – Subalterno 3 – Fabbricato ad uso residenziale con tipologia a villa costituito da appartamento al piano terra e locali accessori al piano interrato.

Ubicazione VEROLANUOVA (BS), Via Civiltà del Lavoro n°6.  
Identificativi catastali SEZ. NCT - Fg. 15 - particella 497 - Subalterno 4 - Capannone/tettoia con pensilina in aderenza al capannone.

**LOTTO 1 - CAPANNONE/TETTOIA CON FABBRICATO IN ADERENZA AD USO ABITATIVO CON TIPOLOGIA A VILLA****Identificazione dell'unità**

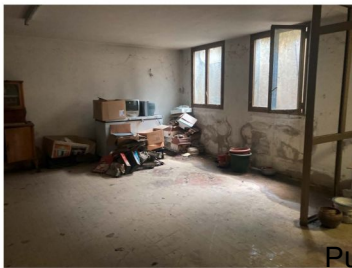
Il piano interrato presenta problemi di infiltrazioni di acqua dal pavimento ed umidità di risalita sulle pareti perimetrali.

**FOTO 16 LOCALE DI SGOMBERO/AUTORIMESSA (infiltrazioni/umidità di risalita)**

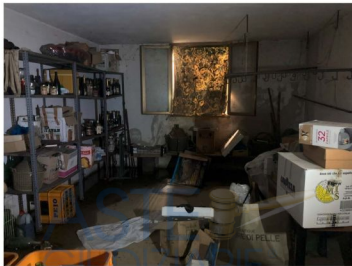
**FOTO 17 CANTINA (infiltrazioni/umidità di risalita)**

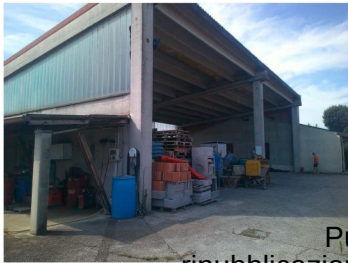
Il capannone/tettoia ha una superficie lorda di pavimento di circa 270,00 mq ed è disposto su un unico piano fuori terra. E' costituito da struttura prefabbricata composta da pilastri in c.a.p. di sezione 45 cm x 45 cm, e tamponamento su tre lati con muratura in blocchi cavi di conglomerato cementizio (prismi). Il lato di accesso ai mezzi si trova ad est ed è completamente aperto. La copertura è costituita da travatura principale in c.a.p. e tegoli. Le finestre a nastro di tipo uglas, non apribili, si sviluppano sui lati ovest e sud. Il pavimento del fabbricato è in battuto di cemento, mentre la copertura è in eternit. La copertura è dotata di due file di traslucidi, dal sopralluogo si è notato che i traslucidi presentano rotture dovute presumibilmente alla grandinata del mese di luglio 2023. Non è stato possibile verificare le condizioni degli eternit in quanto non visibili da terra.

Il capannone ha una copertura mono falda, l'altezza minima sotto trave del capannone è di 4,60 ml, mentre l'altezza massima sotto trave è di 5,80 ml. Il capannone è stato autorizzato a due falde con altezza sotto capriata di 5,00 m e, pertanto, è conforme da quella autorizzata.

### **FOTO 19 CAPANNONE/TETTOIA**

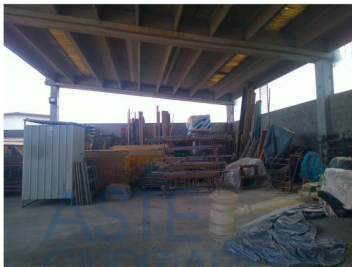
**FOTO 20 CAPANNONE/TETTOIA (attrezzatura e materiale edile depositato)**

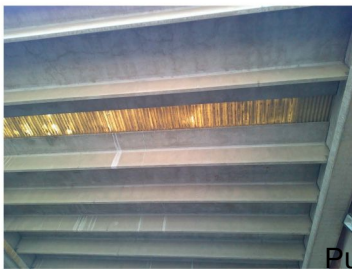
Il capannone risulta in uno stato di manutenzione generale discreto (necessita di una manutenzione straordinaria ai traslucidi della copertura e una verifica delle condizioni degli eternit), mentre la pensilina è in uno stato di manutenzione mediocre.

**FOTO 21 CAPANNONE/TETTOIA (particolare tetto con evidenti segni di infiltrazioni)**
