# TRIBUNALE DI BRESCIA

## Esecuzione Immobiliare n. 59/2025

**PREMESSA**

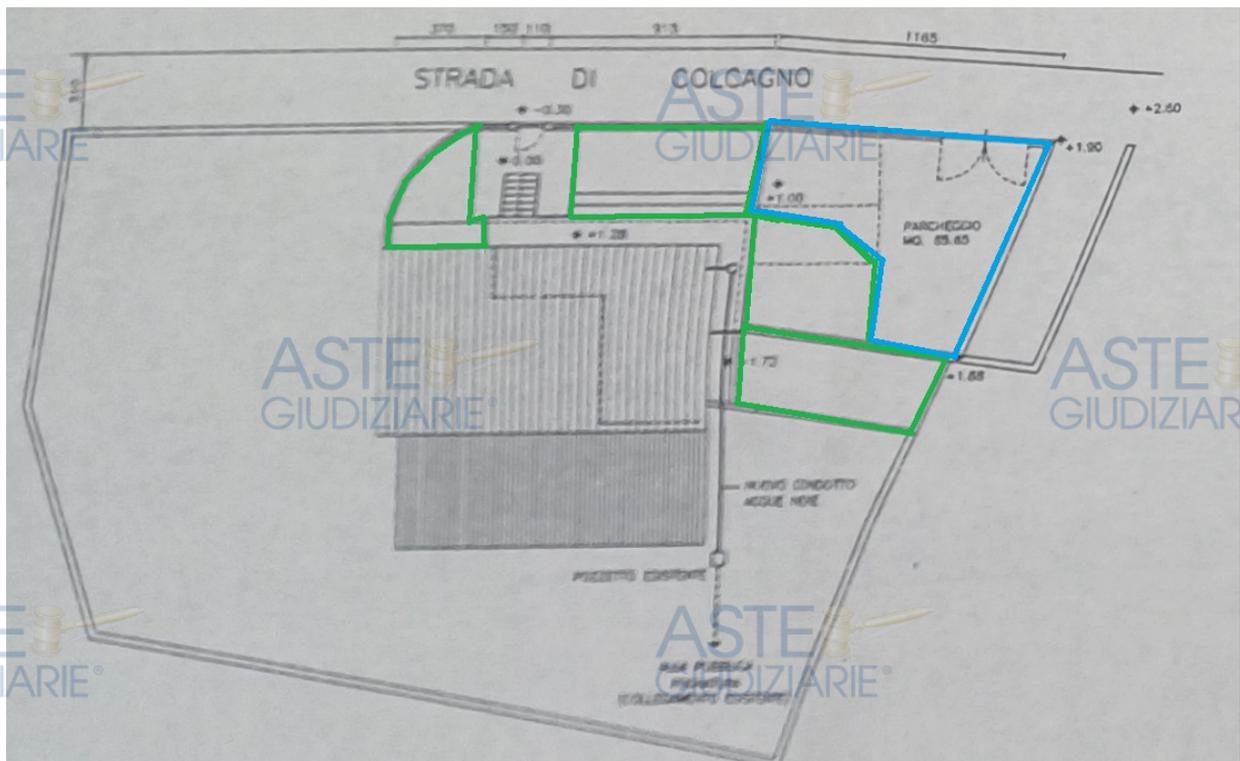
Figura 3 - identificazione corte esclusiva: in verde le porzioni a verde/orto, in blu la porzione in ghiaietto

Completano l'appartamento: una terrazza al livello del piano rialzato sui lati nord e ovest di circa 18 mq, la corte esclusiva suddivisa per una porzione giardino/orto e una porzione destinata a posto auto scoperto, complessivamente di circa mq 190.

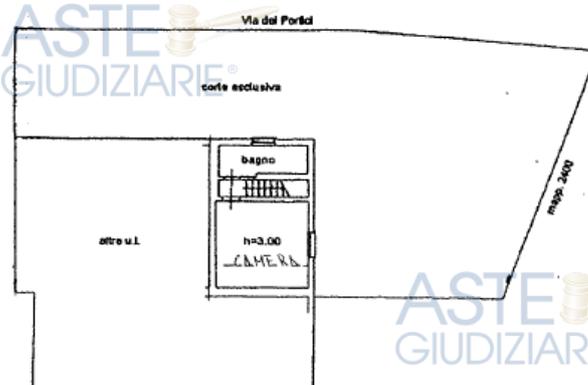
Figura 4 - piano seminterrato (da planimetria catastale)

Al piano seminterrato si trovano una camera ed un bagno. Entrambi i locali sono dotati di finestre che danno sul cavedio che separa il fabbricato dal terrapieno.

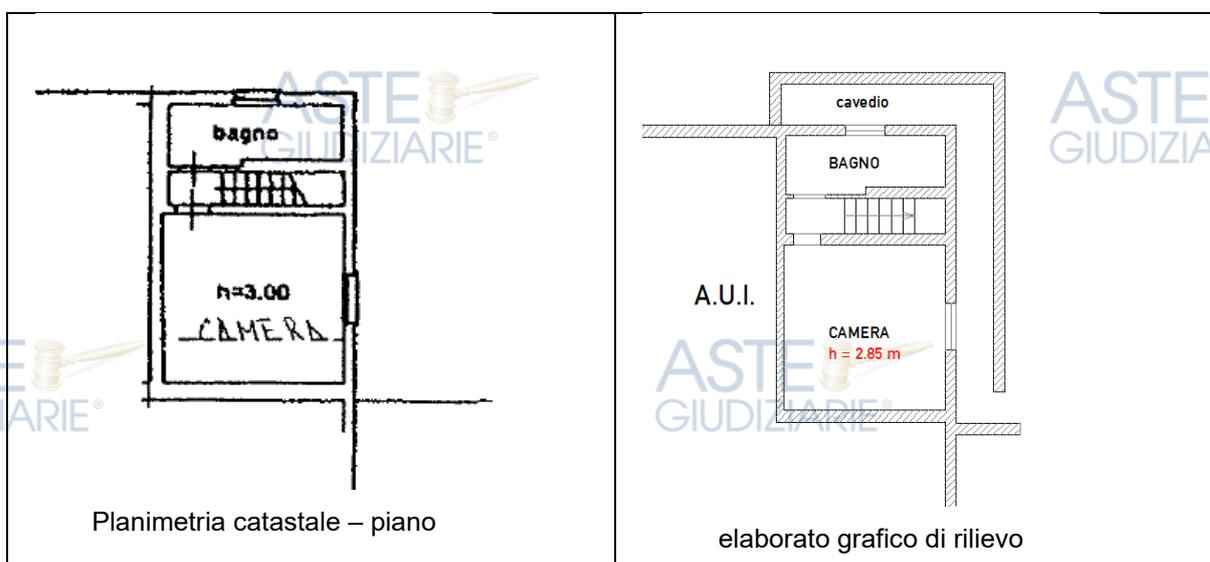
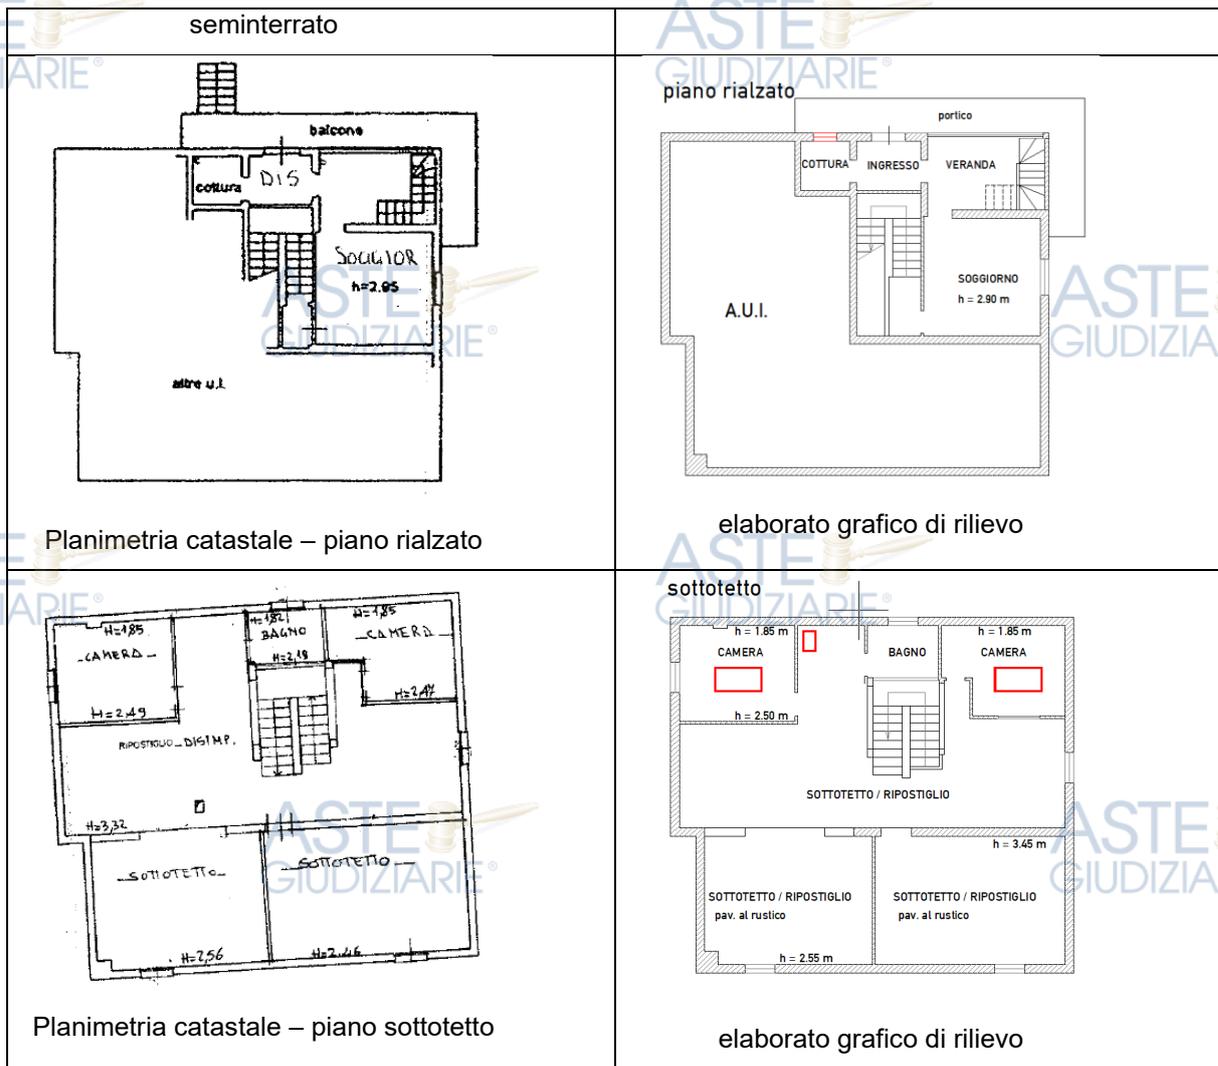
A seguito di questo si segnala che si sono riscontrate alcune difformità dei luoghi rispetto a quanto rappresentato in tale documento, in particolare con riferimento alle seguenti immagini:

si riscontra la presenza delle seguenti difformità:

- piano seminterrato: l'altezza indicata di 3 m, quella rilevata di 2,85 m
- piano rialzato: si riscontra la presenza di una finestrella nel locale cottura non indicata in planimetria
- piano sottotetto: non indicato il lucernario

Si segnala inoltre l'errato orientamento della planimetria del sottotetto.

Per la regolarizzazione catastale delle incongruenze riscontrate si stima una spesa di circa euro 1.000,00 comprensivi dei costi di presentazione presso gli Uffici.

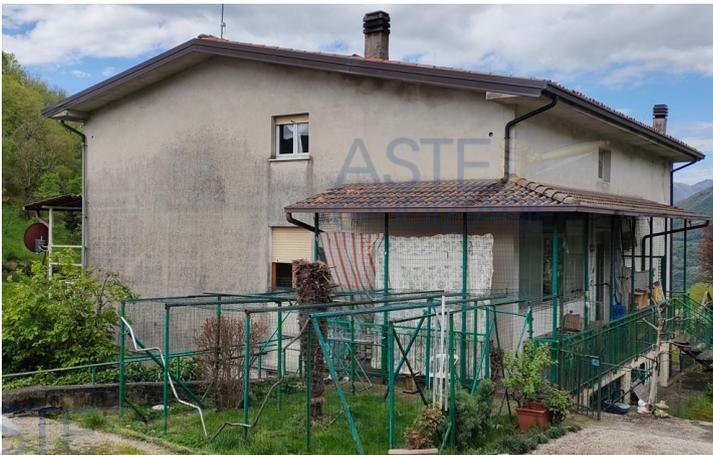
Foto 2 - vista fabbricato da est

Le facciate esterne, seppur in discrete condizioni di conservazione, necessitano di opere di manutenzione ordinaria. I muri del cavedio del piano seminterrato presentano diffusi ammaloramenti dovuti ad infiltrazioni di umidità proveniente dal terrapieno e necessitano opere di risanamento.

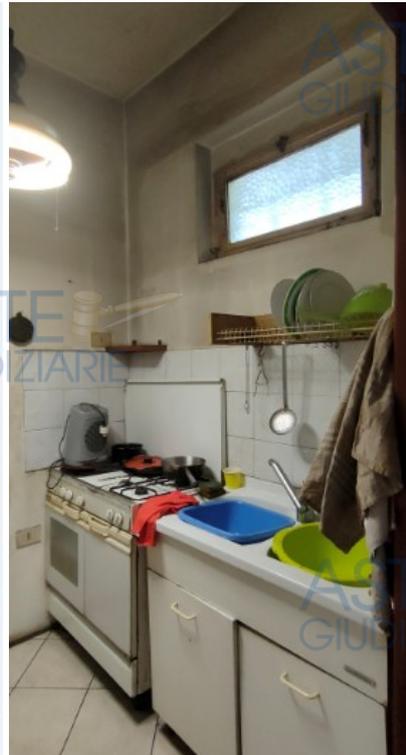
Foto 15 - vano cottura

1. piano seminterrato: l'altezza indicata di 3 m, quella rilevata di 2,85 m
2. piano rialzato: si riscontra la presenza di una finestrella nel locale cottura non indicata in planimetria

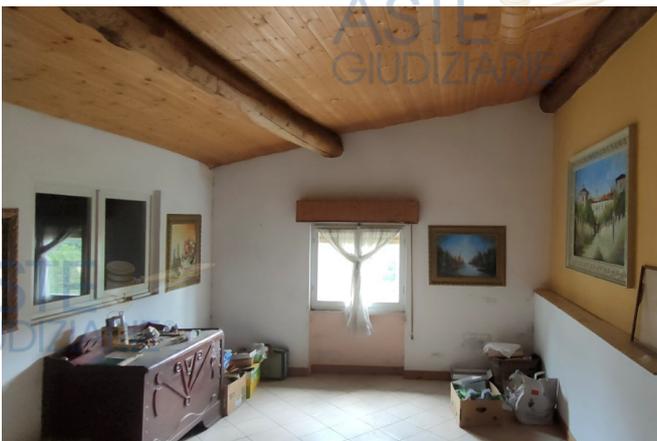
Foto 19 - sottotetto

Parte del piano sottotetto è al rustico, mancando la pavimentazione.
