**TRIBUNALE DI BRESCIA**

**ESECUZIONE IMMOBILIARE N. 64/2024**

**RELAZIONE DI STIMA DELL'IMMOBILE**

**Brescia, 30 Agosto 2024**

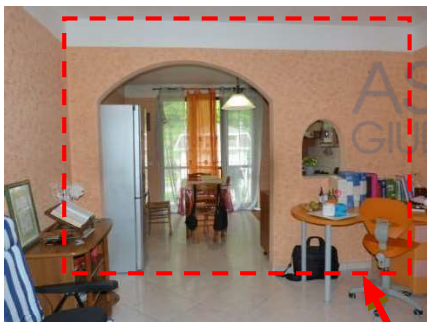
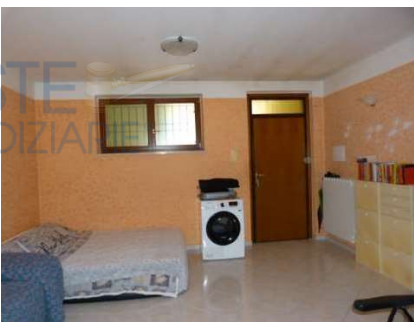
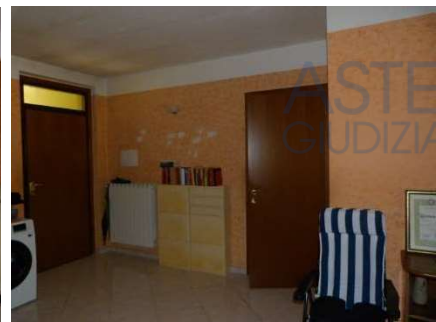
Fig.8,9,10 – Ingresso zona giorno.

I rapporti aero-illuminanti sono garantiti dalle dimensioni corrette delle aperture, tranne che per la zona giorno dove al momento dell'accesso ai luoghi si rileva una parete semi-aperta ad arco che divide la sala ingresso dalla zona cucina ([Fig.8](#)), interrompendo/modificando in tal modo il giusto rapporto aero-illuminante concessionato e verificato in fase di progetto.

Dalle indagini effettuate, come già segnalato, **sono emerse difformità** rispetto alla documentazione catastale e planimetrie concessionate, individuata nella zona giorno (Fig.8).

1. Per ripristinare le difformità riscontrate e ristabilire la situazione originaria concessionata , (evidenziata al paragrafo B1), le opere e i costi computabili comprensivi di demolizione parete divisoria zona giorno, smaltimento materiale e ripristino cantiere con tinteggiatura pareti interessate dall'intervento, costo a corpo..... € 1000,00.

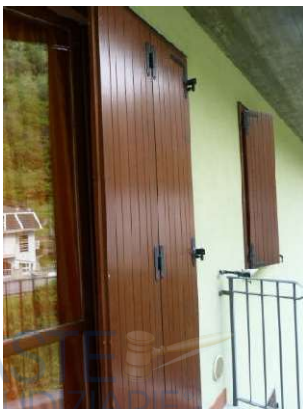
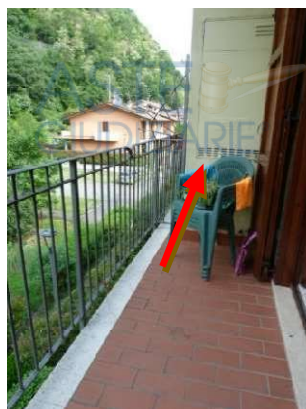
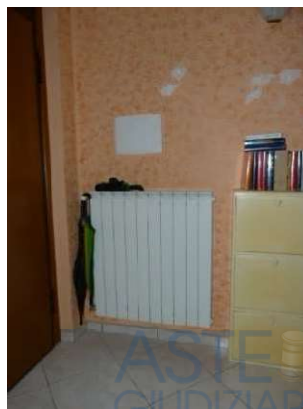
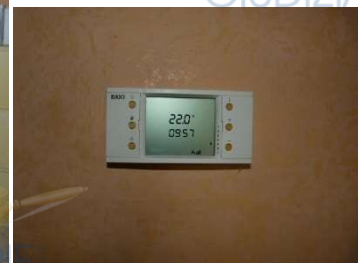
Fig.26,27,28 e 29 – Serramenti esterni, zona caldaia installata all'esterno, elemento riscaldante e termostato.

Il riscaldamento è previsto con radiatori e termoautonomo con caldaia a gas, l'impianto elettrico è in buono stato, non c'è climatizzazione estiva.

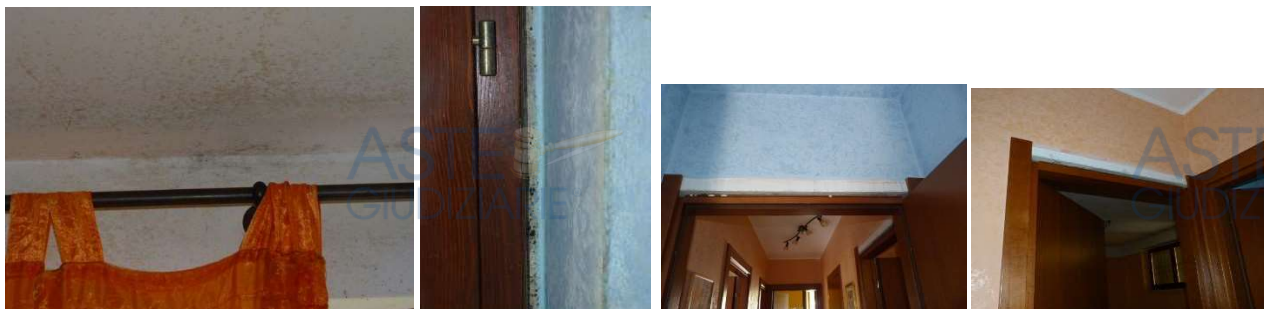
Fig.30,31,32 e 33 – Muffe diffuse in tutte le stanze livello soffitto e pareti esterne e lateralmente ai serramenti ( ponte termico), n°2 cornici superiori delle porte mancanti.

Per gli **Interni** si rilevano finiture economiche ma in ordine, tranne per due cornici mancanti sopra le porte delle camere ([Fig.32 e 33](#)), pareti tinteggiate con cura e con colori diversi tra zona giorno e notte ma, in alcune zone segnate da eventi di muffa, pavimenti in ceramica così come i rivestimenti dei bagni, le porte color legno lineari e ben tenute, il portoncino di ingresso blindato.

Si segnalano, come detto, eventi di muffa abbastanza estesi tra soffitto e pareti perimetrali dei lati esposti a Ovest, Sud ed Est ed attorno alle cornici delle finestre ([Fig.30 e 31](#)). Eventi questi ultimi dovuti ad una cattiva coibentazione in fase di esecuzione dei lavori, mentre per le mufte sul soffitto e pareti si suppone che oltre ad una insufficiente e/o errata coibentazione del sottotetto, (l'appartamento si trova al secondo e ultimo piano), ci possano essere state o in essere anche delle infiltrazioni.

2. Per ripristinare gli eventi di muffa interessanti le pareti perimetrali e parte del plafone ( così come evidenziato in perizia), essendo l'appartamento posto al secondo e ultimo piano, le opere dovranno necessariamente coinvolgere tutto il condominio poichè provenienti , si presume , da infiltrazioni del tetto comune.

Detto ciò si può, in questa sede, solo ipotizzare un decremento del valore commerciale totale calcolato in percentuale e nell'ordine del 10% sul totale, comprensivo anche delle opere da effettuare attorno ai serramenti per ostacolare i fenomeni di ponte termico rilevati ..... € 14.679,00.

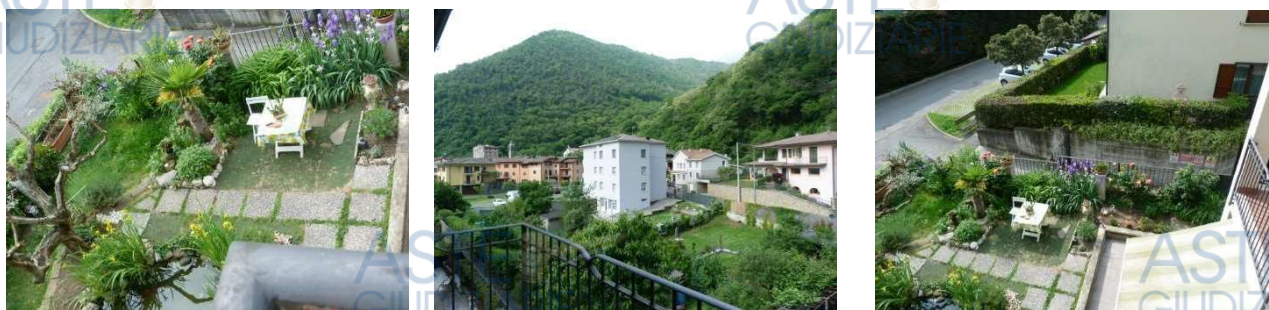
Fig.34,35,36 – Viste esterne e dei giardini di pertinenza al piano terra.

Per gli **Esterni**, i fronti del complesso residenziale, sono stati finiti con intonaco al civile con colori chiari, i davanzali e le soglie con marmo di Botticino nello spessore adeguato e i serramenti, sia interni che esterni in legno e si rilevano in ottimo stato conservativo, le ringhiere dei balconi e dei cancelli condominiali in ferro anch'essi in ottimo stato conservativo.

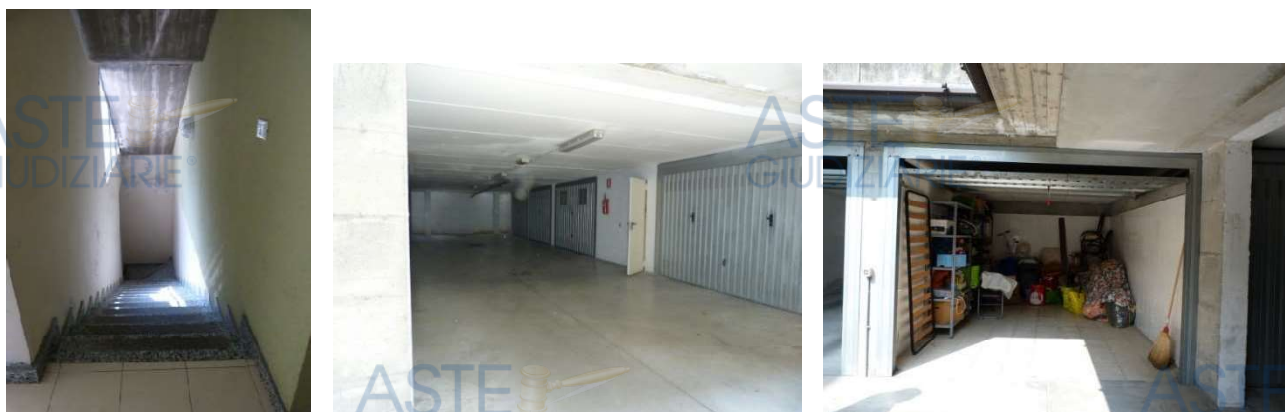
Fig.30,31,32 – Piano Interrato, accesso pedonale , corsello e garage.

L'accesso pedonale al Piano Seminterrato è garantito dal corpo scale, dove si trova l'ampio e comodo garage.
