Esecuzione Immobiliare n. 775/2019

**MODIFICATA ED INTEGRATA**

**Identificazione dei lotti**

L'a proprietà immobiliare oggetto del presente rapporto di valutazione è sita in via Fusera n.15 in località San Polo nel comune di Brescia, di proprietà del [REDACTED].

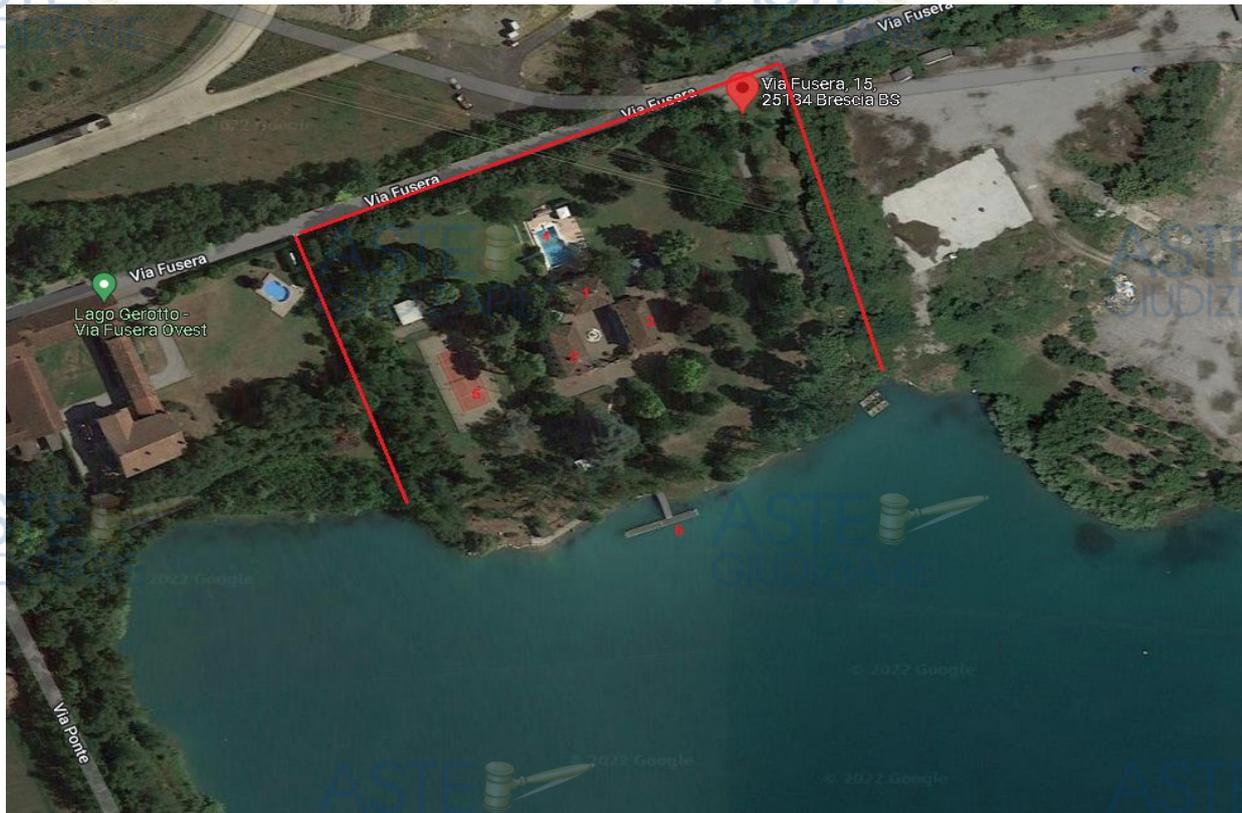
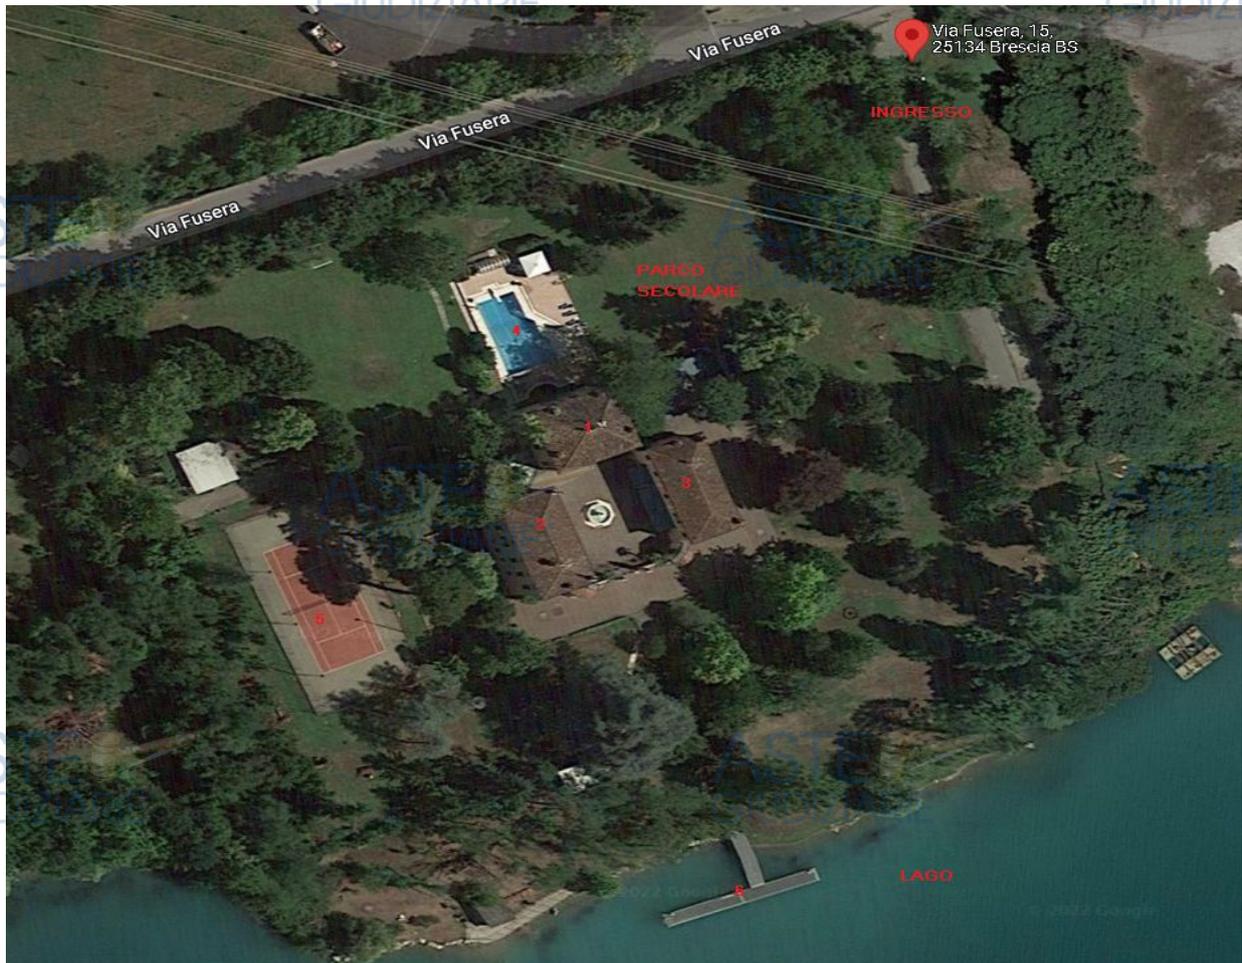
1 Palazzo principale

2 Palazzo ristrutturato anni 80

3 Palazzo ristrutturato recentemente

4 Piscina

5 Campo da tennis

6 Attracco barca privato

7 **Piccole costruzioni di servizio (tettoie, gazebo) sparse nella proprietà oggetto di un capitolo a parte.**
