TRIBUNALE DI BRESCIA

ESECUZIONE IMMOBILIARE N. 388/2018

RELAZIONE DI STIMA DELL'IMMOBILE

Il bene oggetto di stima è sito a CONCESIO (BS) in Via Madre Teresa di Calcutta n. 7
Sulle visure catastali l'indirizzo esposto è Via CESARE BATTISTI nsc
Per l'immobile il catasto fabbricati indica la sezione Urb NCT foglio 17

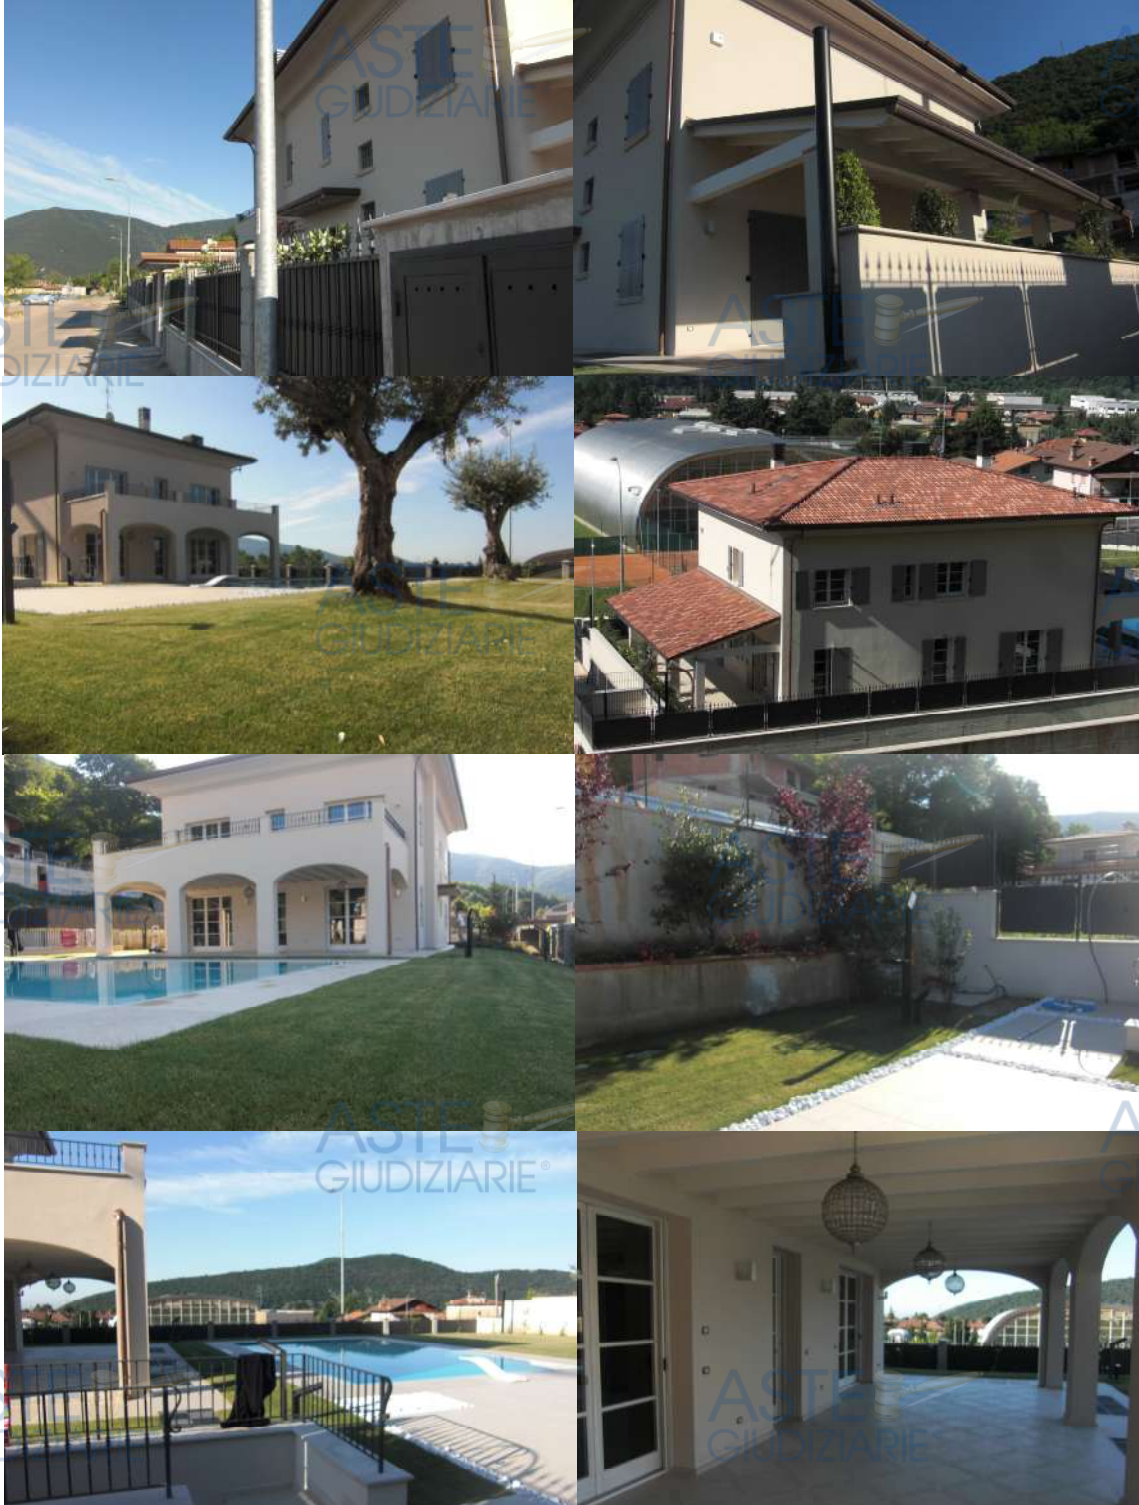
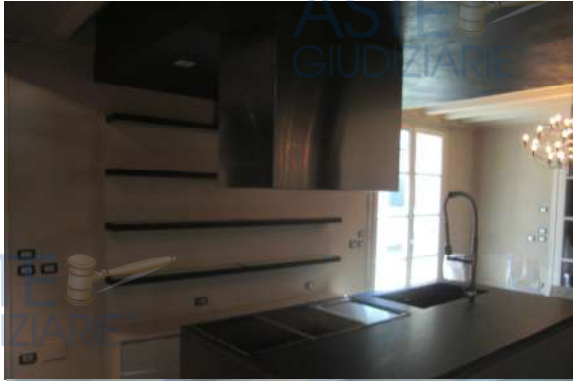
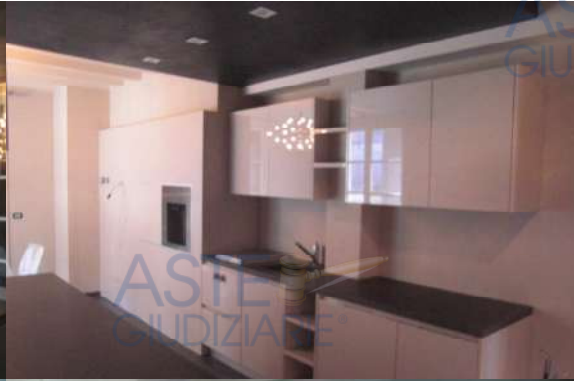
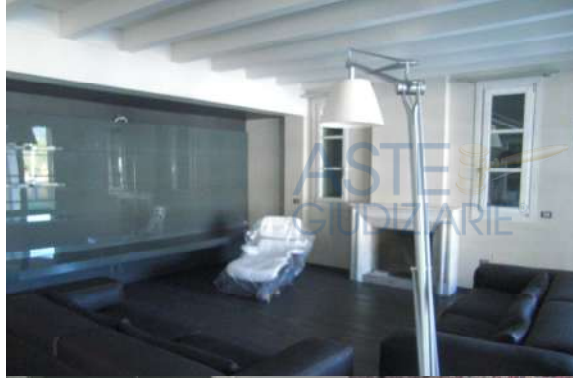
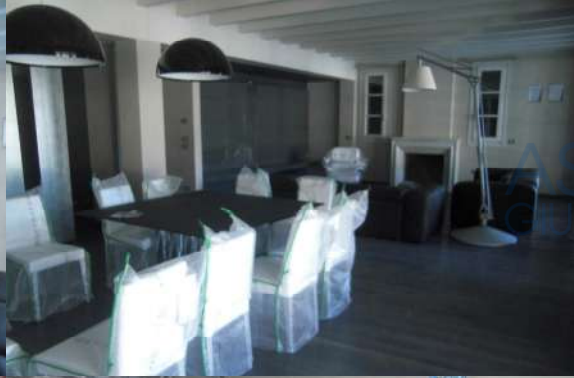
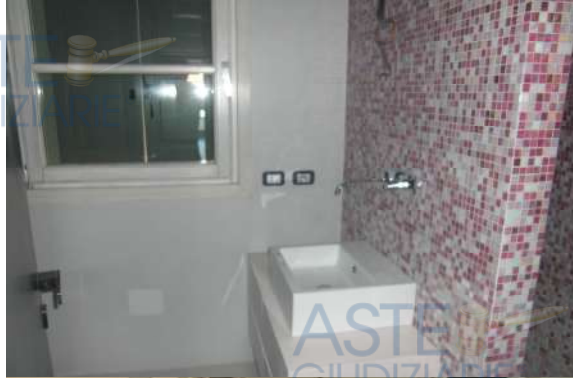
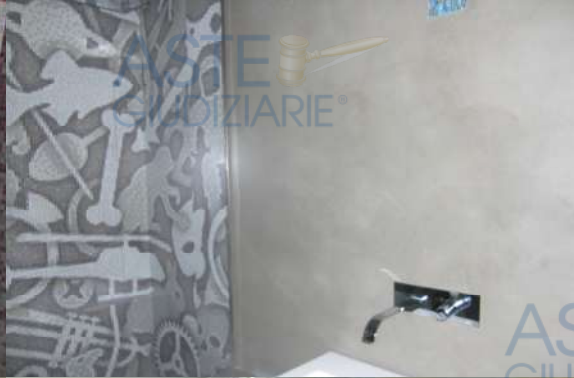
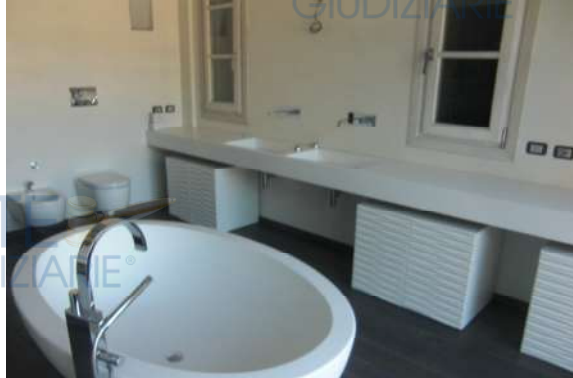
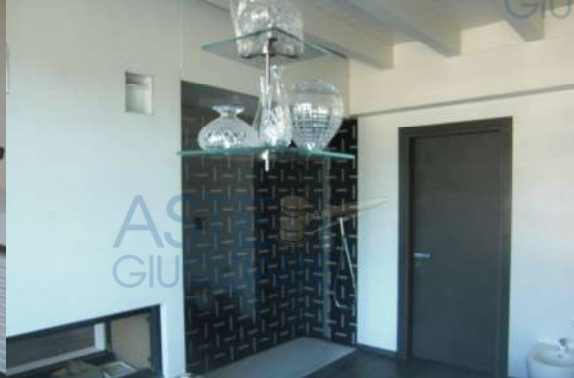
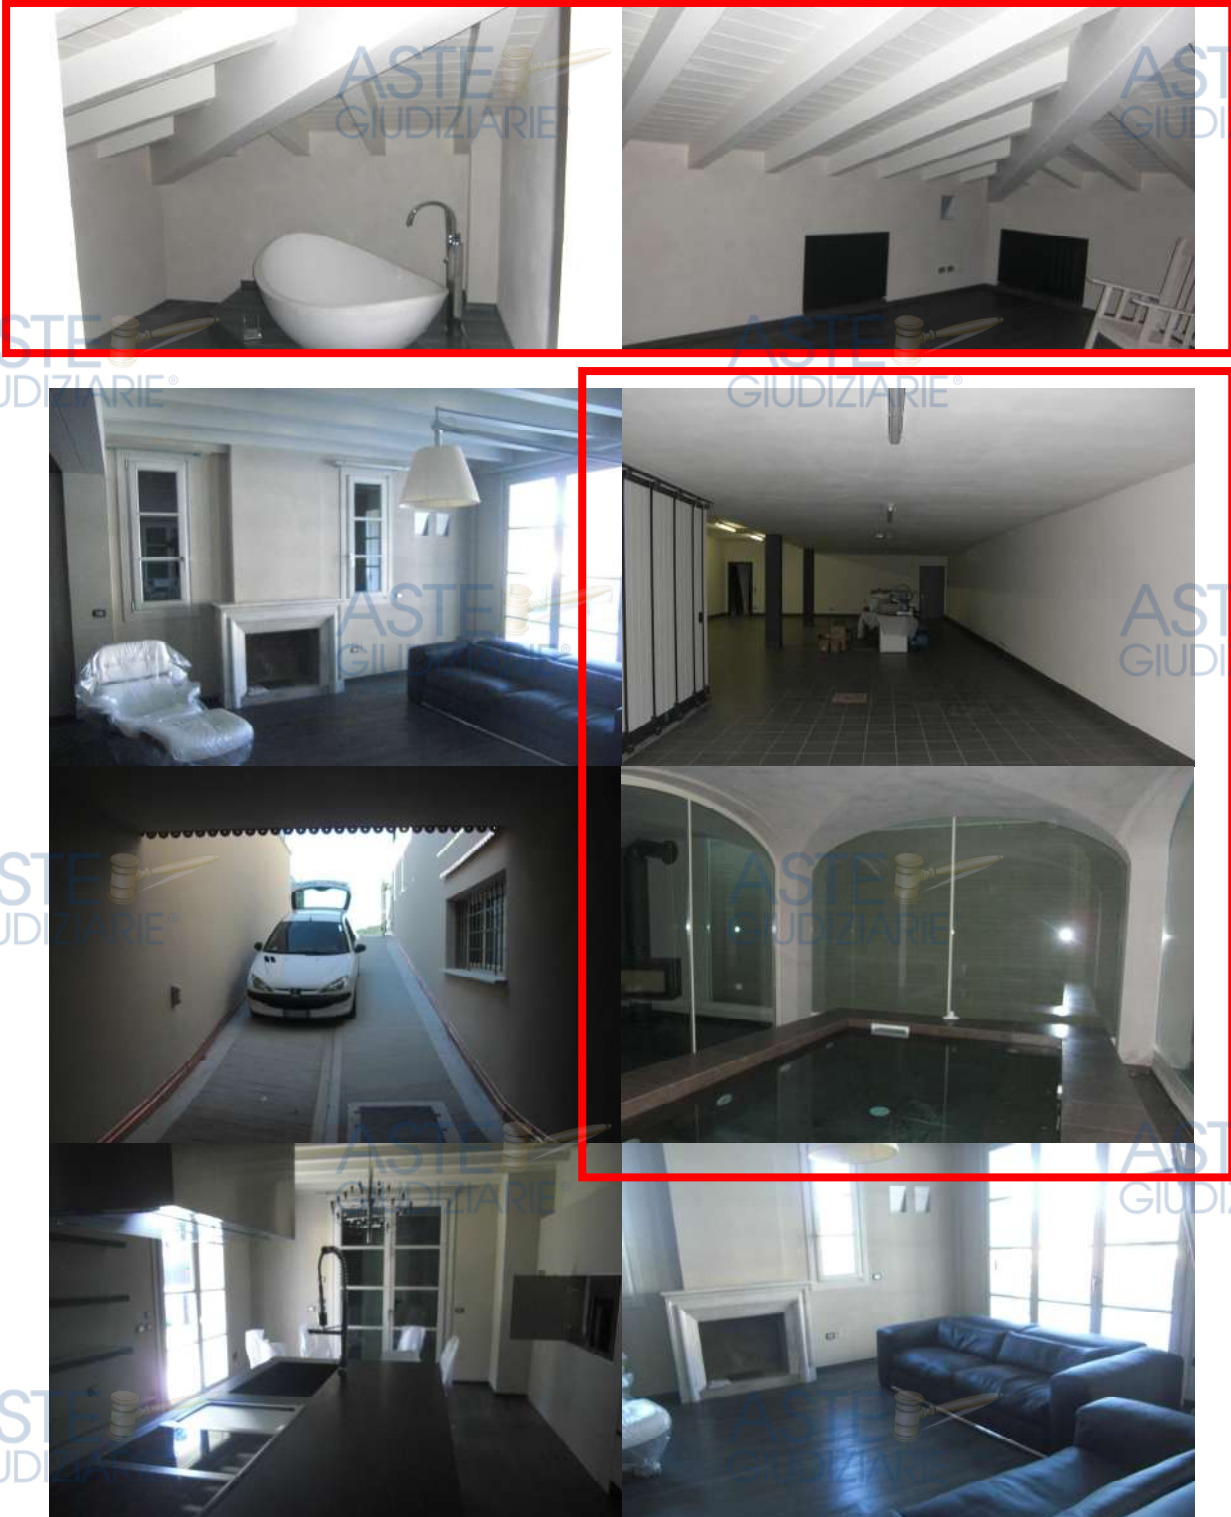
Fig. 2,3,4,5,6,7,8,9,10,11,12,13,14,15,16,17,18,19,20,21,22,23,24 Foto edificio esterni ed interni

Non è stata data la possibilità di visionare lo stabile dall'interno, le fotografie sono state prodotte dall'Arch. Vittorio Gabriotti in qualità di tecnico incaricato progettista e DL, quindi è stata fatta una valutazione dettagliata dello stato di fatto e di conservazione oltre a paragonare strutture simili in aree limitrofe e utilizzando il materiale cartaceo depositato presso il Comune di Concesio e quello catastale.

Le condizioni strutturali in cui vige lo stabile e l'appartamento sono ottime sia per gli interni che per gli esterni.

I fronti dell'edificio sono realizzati con metodologie tradizionali nelle tinte moda dell'avorio e del tortora, i serramenti performanti secondo le vigenti normative sono in legno laccati colore tortora, il camminamento e gli accessi sono in graniglia e asfalto.

I serramenti esterni ed interni sono in legno e montano ante sempre in legno; i camminamenti esterni sono in marmo a disegno circondati da ciottoli e prato ben tenuto e con piante di ulivo e arbusti sempreverdi. Gli ingressi come le cancellate sono in ferro battuto a disegno ed in ottimo stato di conservazione.

La struttura complessiva si presenta solida. Non ci sono zone con segni di umidità evidenti nemmeno nel locale cucina e bagno.
