**TRIBUNALE DI BRESCIA**  
**SEZIONE IV CIVILE**

**LIQUIDAZIONE CONTROLLATA N. 142/2023**

**PERIZIA DI STIMA BENI IMMOBILI**

**PIENA PROPRIETÀ DI DUE APPARTAMENTI AL PIANO TERRA**

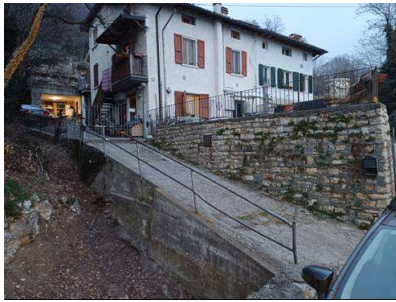
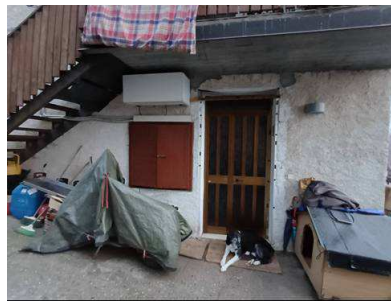
**L'appartamento (mapp. 21/4) di proprietà della**  
al piano terra della porzione ovest del suddetto fabbricato e  
vi si accede dal civico 30/A attraversando la corte comune.

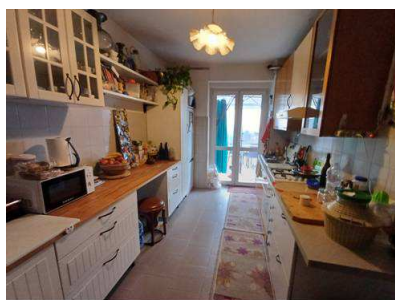
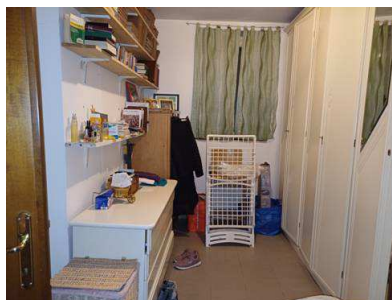
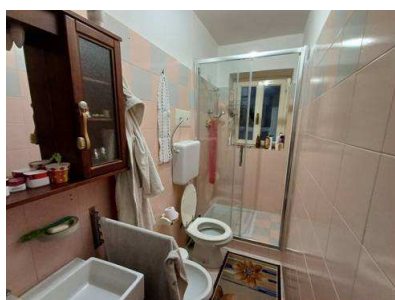
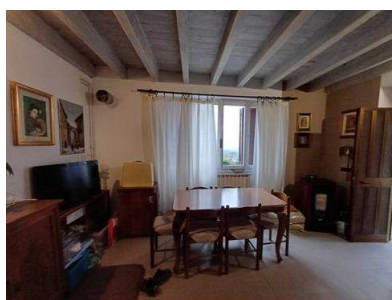
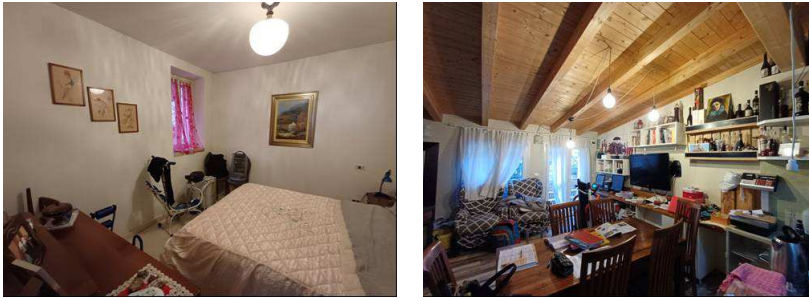
Le finiture interne sono caratterizzate da pavimenti in ceramica e/o  
linoleum, pareti intonacate e tinteggiate, serramenti esterni in legno e  
vetrocamera, soffitto con travi a vista, bagno, caldaia a muro  
alimentata a gpl per acqua calda sanitaria, impianto di riscaldamento  
con stufa a pellet.

Le altezze interne dell'appartamento sono variabili da un minimo di 2,54 m sotto trave a 2,73 m sotto assito.

Si evidenzia la presenza di segni di infiltrazione d'acqua e di muffa nella parte inferiore di alcune pareti perimetrali dell'appartamento.

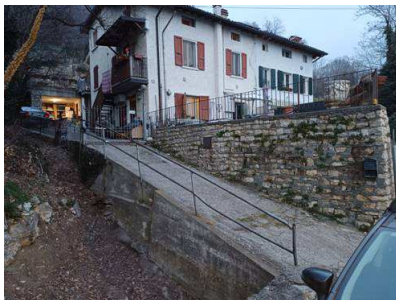
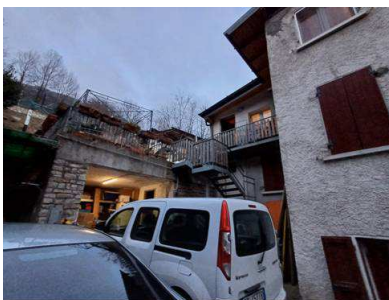
**L'appartamento (mapp. 21/6)** di proprietà del sig. \_\_\_\_\_ è al secondo piano della porzione ovest del suddetto fabbricato e vi si accede dal civico 30/A attraversando la corte comune e percorrendo la scala esterna in lato nord del fabbricato.

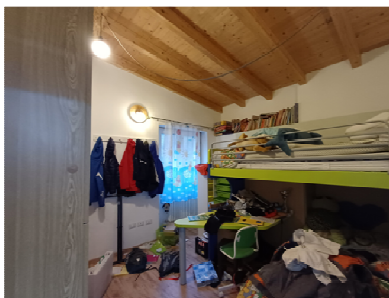
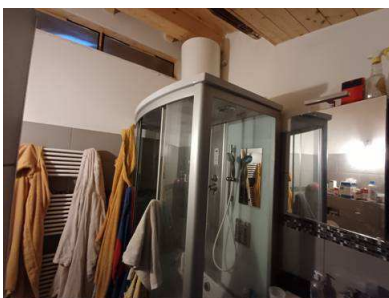
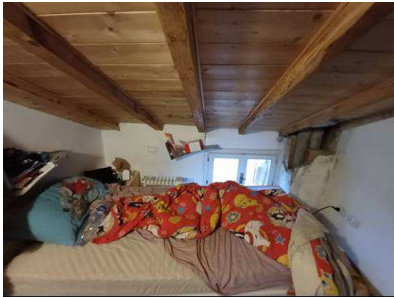
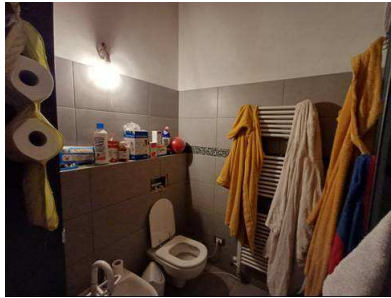
Le finiture interne sono caratterizzate da pavimenti in ceramica effetto legno, pareti intonacate e tinteggiate, serramenti esterni in legno e vetrocamera, soffitto mansardato con travi a vista, bagno cieco, boiler elettrico per acqua calda sanitaria, impianto di riscaldamento con caldaia a parete.

Le altezze interne dell'appartamento sono variabili da un minimo di 1,20 m circa nella zona perimetrale sud (camere da letto) a un massimo di 3,35 m circa nella zona sotto trave in soggiorno.

Durante il sopralluogo è stato inoltre riferito al sottoscritto che l'impianto di riscaldamento dell'appartamento non è funzionante ed è stato sostituito con una stufa a legna nel soggiorno e che sono presenti infiltrazioni dalla copertura.

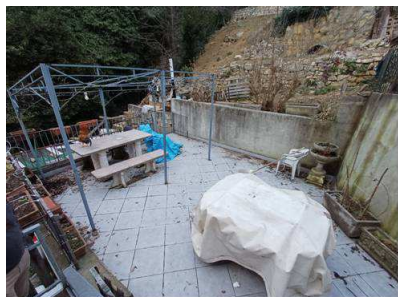
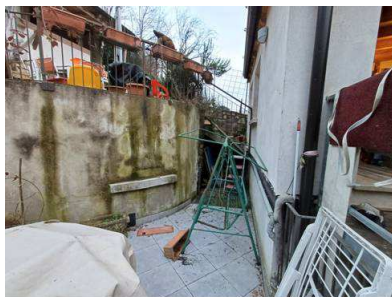
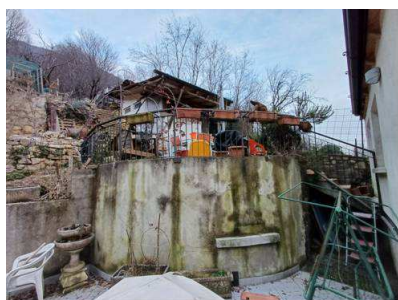
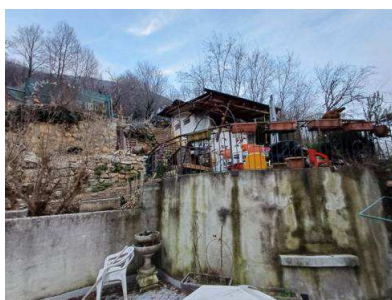
- una terrazza realizzata sulla copertura dell'autorimessa di circa mq 35 accessibile dall'appartamento mediante scala esterna e/o dalla corte comune tramite una scalinata in terra sconnessa in lato ovest dell'autorimessa;

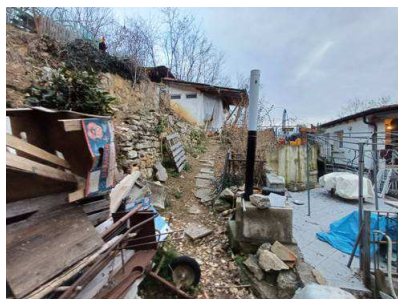
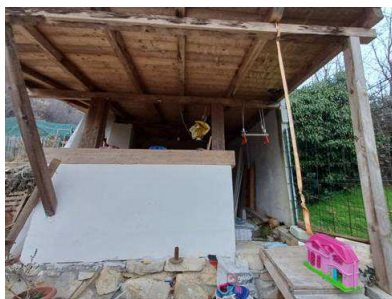
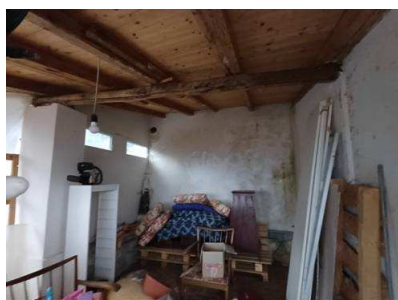
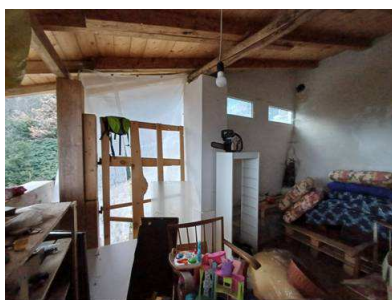
- un ripostiglio di circa mq 10 posto sul confine nord della corte comune con copertura in legno e parzialmente tamponato;

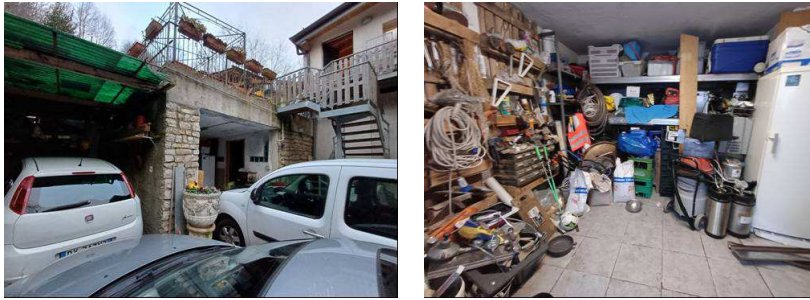
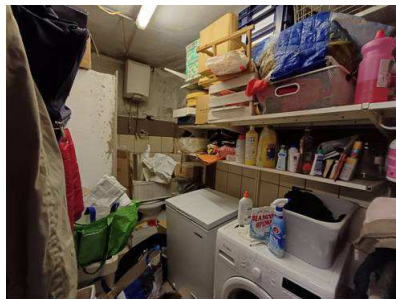
**L'autorimessa (mapp. 349/2)** è un corpo di fabbrica autonomo ed ha una superficie catastale pari a circa mq 35 ed è caratterizzata da una struttura in cemento armato con pavimentazione in piastrelle e al

suo interno sono stati ricavati due locali mediante una tramezza di cui uno adibito a lavanderia.

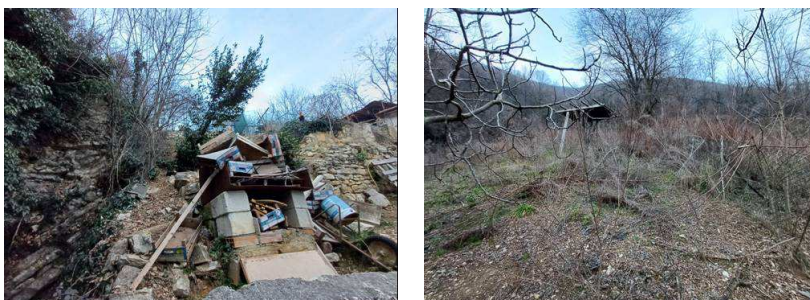
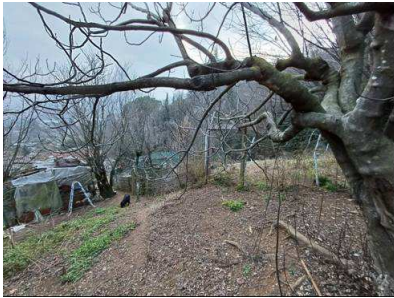
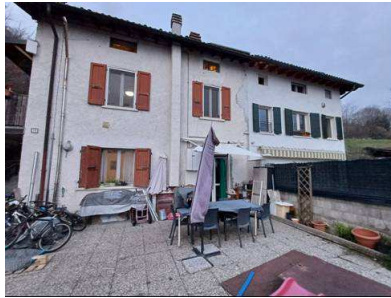
I due appartamenti e l'autorimessa in oggetto, unitamente all'unità immobiliare posta al piano primo di proprietà di terzi, sono completati da una corte comune di superficie pari a circa mq 230 parzialmente pavimentata (nella zona sud su via Piave, nella zona ovest di transito delle autovettura all'autorimessa) e a verde con terrazzamenti nella zona nord.

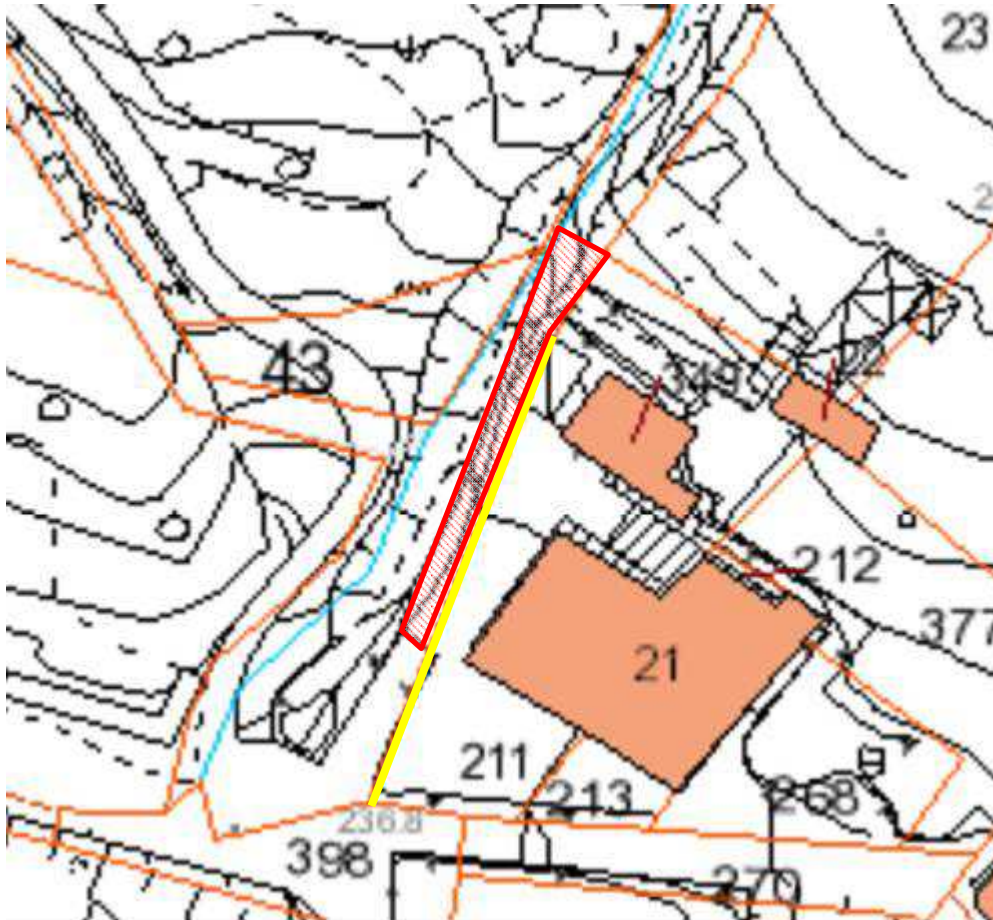
**4** - la corte comune sembrerebbe eccedere rispetto al confine del mappale (linea gialla) inglobando anche parte della sponda del fosso posto a ovest (tratteggio rosso);

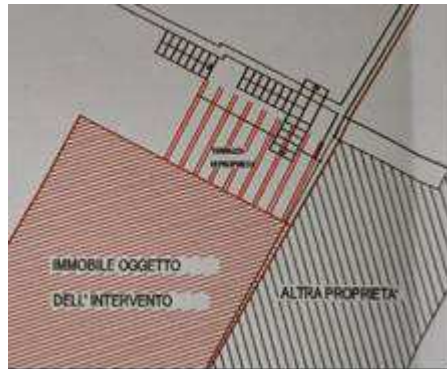
*c.e. 680-1986*

**1** - scala di accesso all'appartamento al secondo piano è completamente diversa da quanto autorizzato con concessione edilizia n. 680 del 10.02.1986; le tavole allegate al permesso di costruire n. 1819 del 21.05.2007 riportano lo stato di fatto della scala che però non risulta essere stato precedentemente autorizzato;

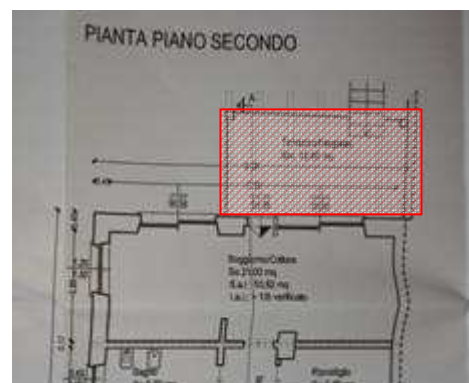
*p.c. 1819-2007*

**2** - l'appartamento al piano secondo è stato ampliato (circa mq 20) inglobando parte della terrazza e della scala esterna originaria (tratteggio rosso);

- l'abuso inerente l'ampliamento dell'appartamento (avvenuto inglobando la terrazza di accesso) non è sanabile stante la classificazione urbanistica dell'immobile; è pertanto necessario:

- demolire le pareti perimetrali della porzione inglobata e la copertura;
- realizzare la parete di tamponamento dell'abitazione con portoncino d'ingresso e finestra;

- sezionare gli impianti dell'abitazione escludendo la porzione abusiva;
- adeguare la scala esterna;

i costi inerenti tale intervento vengono stimati a corpo in complessivi € 28.000 inclusa IVA;

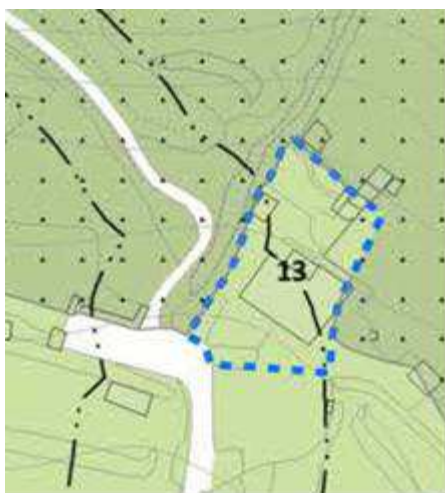
*estratto tavola PdR1.2.a del PGT approvato il 28/11/18*

**Dal punto di vista urbanistico** è possibile desumere analizzando le tavole del PGT, che gli immobili in oggetto sono classificati in “ambiti pedecollinari di salvaguardia ambientale (colore verde)” e in “comparti soggetti a normativa particolareggiata” (contorno azzurro e n. 13).
