## TRIBUNALE DI BRESCIA

## CONSULENZA TECNICA D'UFFICIO PER IL PROCEDIMENTO

ESECUTIVO IMMOBILIARE N. 483/2021

proprietaria dei beni siti in Via Repubblica n°126, nel Comune di Manerba del Garda e catastalmente identificati:

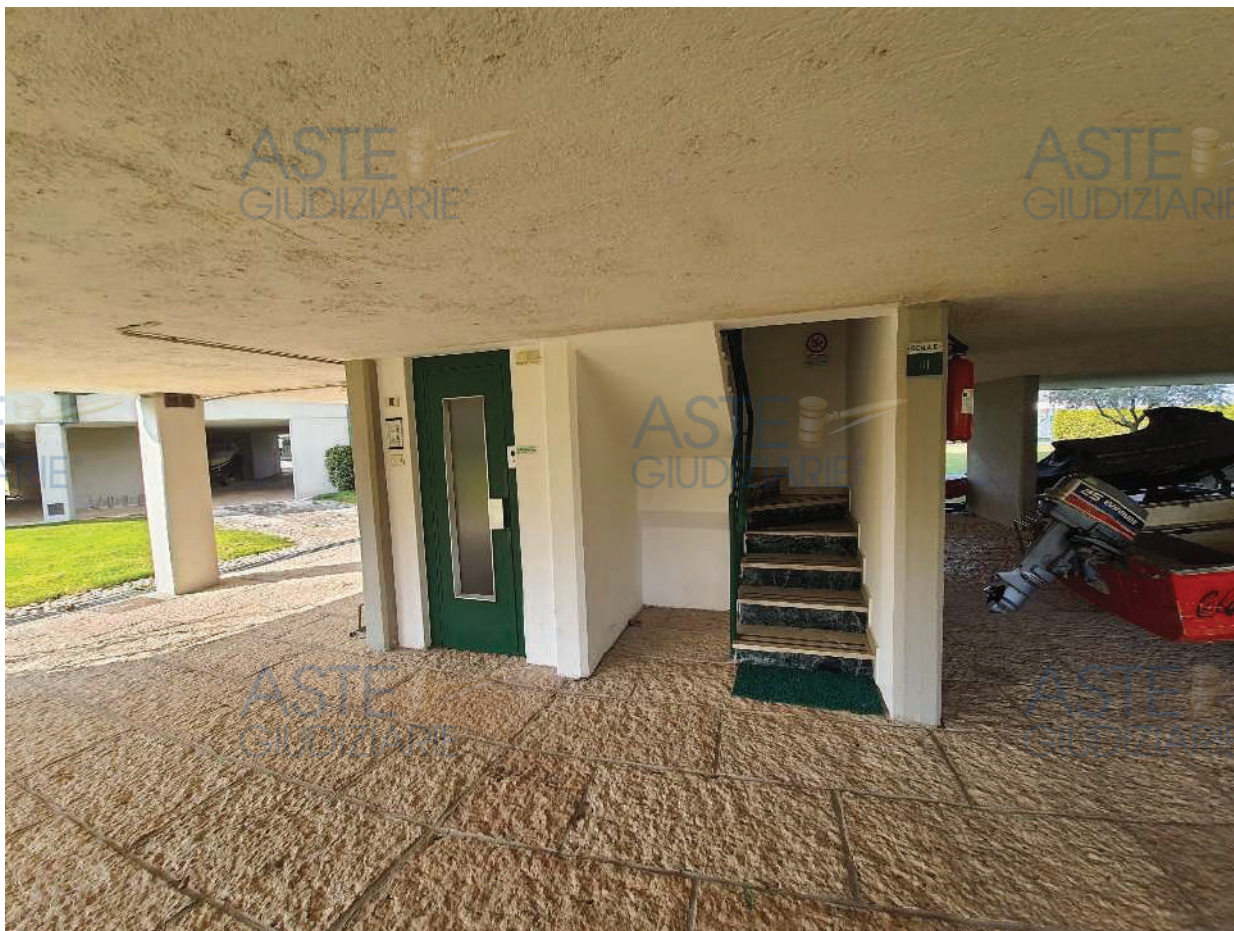
Ingresso scala E

L'appartamento ha due accessi distinti tramite due distinti vani scala e vani

ascensori posti nella medesima palazzina denominati: “scala E” e “scala F”.

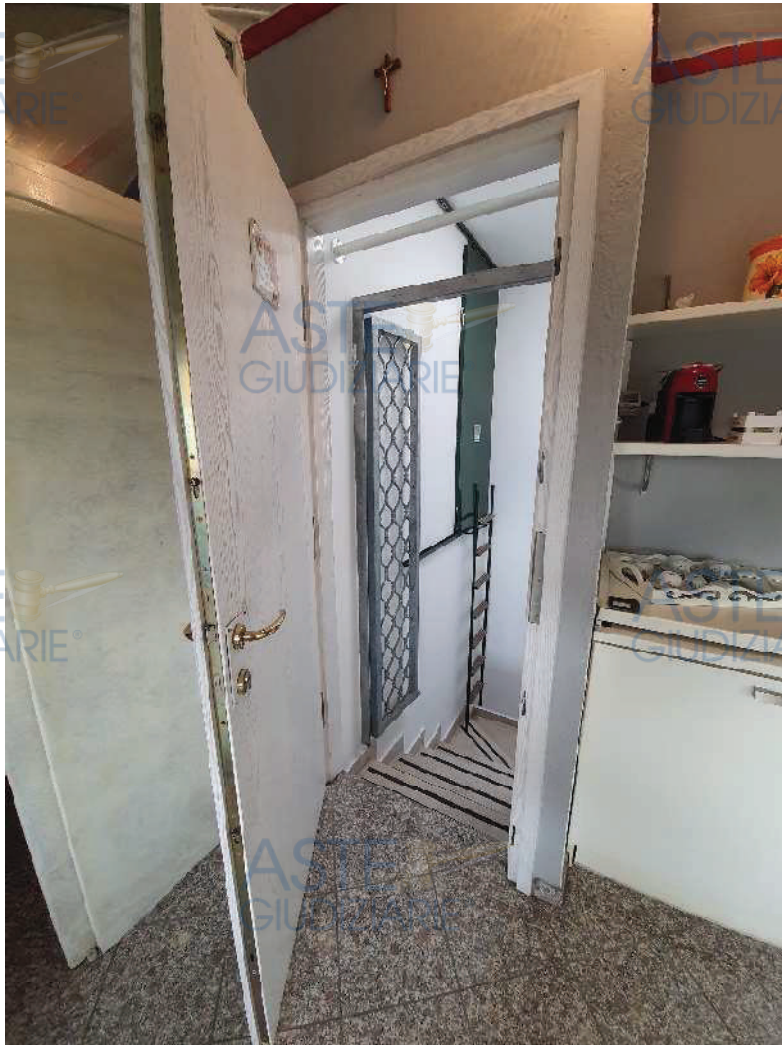
1-Ingresso appartamento 1

Dalla rampa scala condominiale si accede direttamente all'appartamento attraverso la porta d'ingresso posta in corrispondenza degli ultimi gradini.

L'ingresso è preceduto da una inferriata di sicurezza.

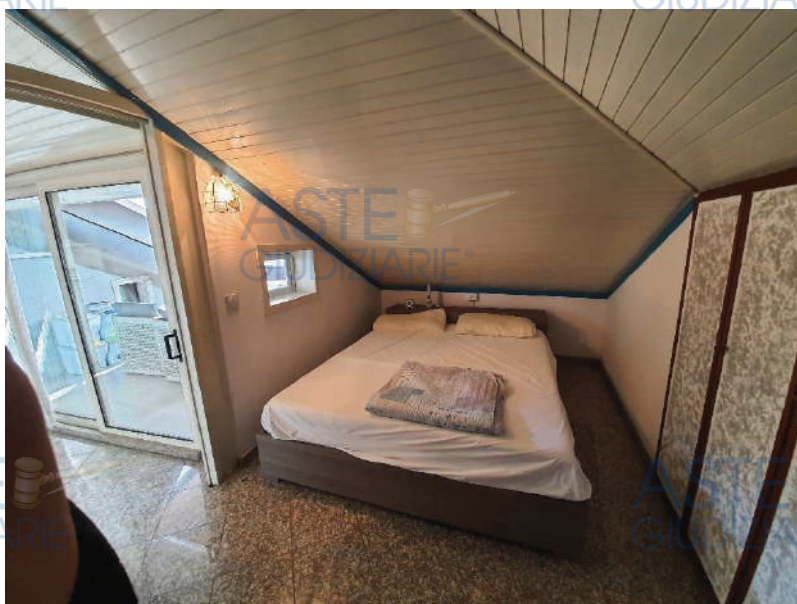
3 – camera n°1

Le camere da letto sono di ridotte dimensioni e con superfici insufficienti considerando, tra l'altro, le altezze decisamente limitate presenti.

Si evidenziano, inoltre, gli insufficienti rapporti aereoilluminanti delle camere dati dalla presenza di finestre di ridotte dimensioni.

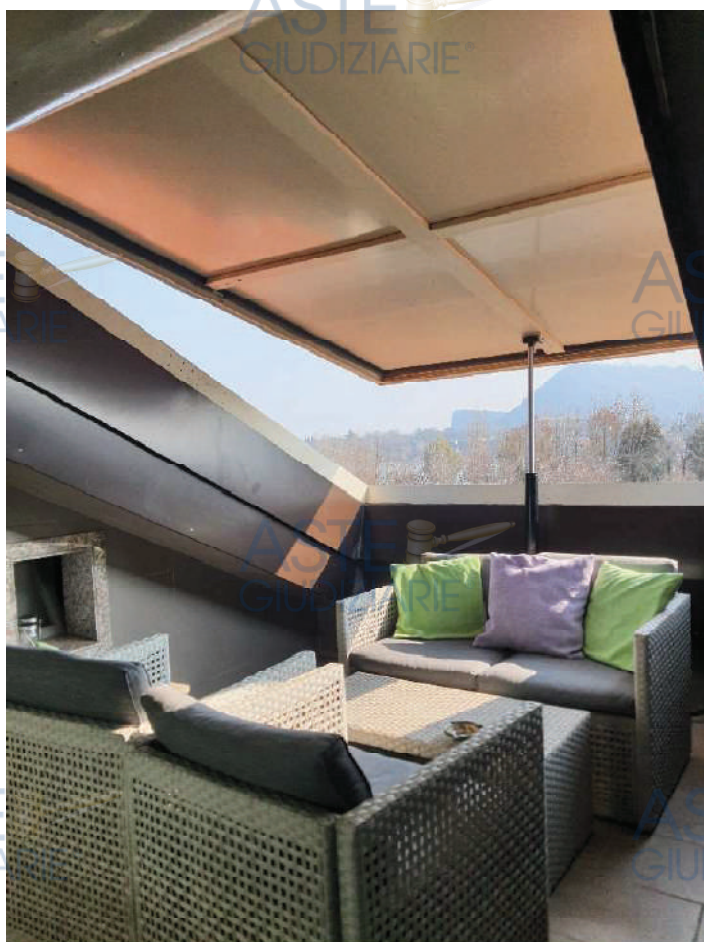
4 – veranda n°1

L'appartamento è caratterizzato da due verande ricavate dall'apertura di una tasca nel tetto, dalle quali si gode di un ampio panorama.

Le verande risultano utilizzabili tramite l'apertura di grandi finestre realizzate sulla copertura, come evidenziato nella documentazione fotografica allegata.

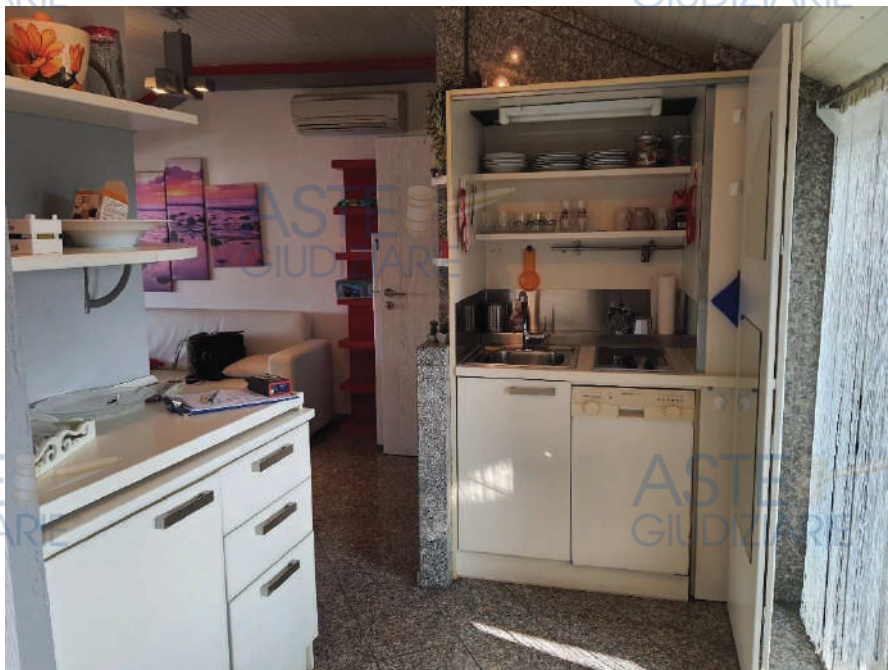
5 - cucina

Dall'ingresso, di ridotte dimensioni, si accede alla cucina, ricavata in un piccolo armadio, alla veranda, al bagno e alla prima camera da letto.

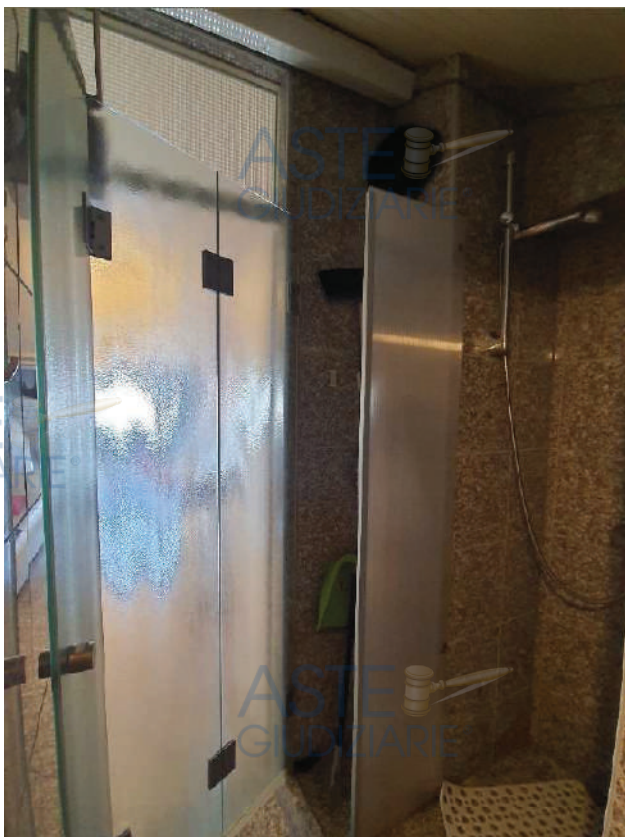
8 - bagno zona doccia

La doccia, ricavata in una nicchia, risulta delimitata da pareti interamente rivestite e da un'anta in vetro smerigliato che permette la chiusura sia del vano doccia che di un piccolo vano porta scope.

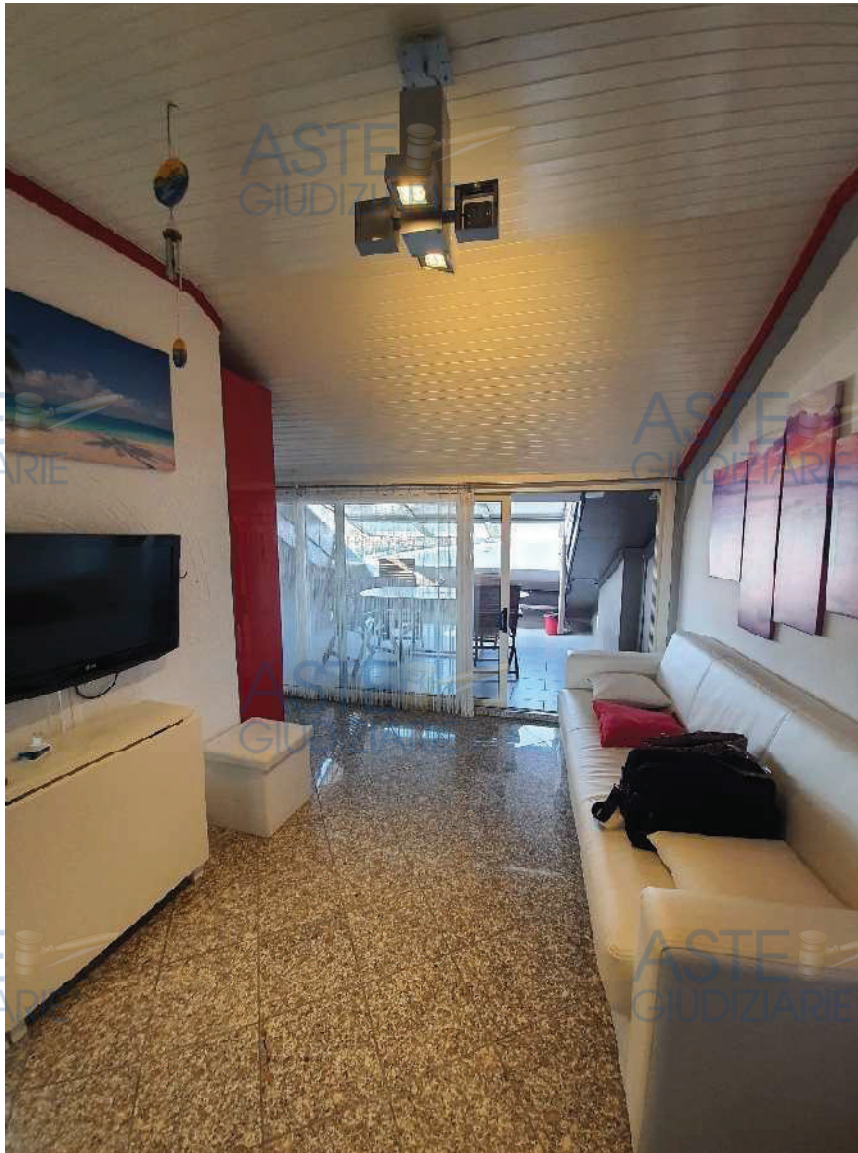
10 - soggiorno

Il soggiorno, di limitate dimensioni, collega le due verande poste sui lati opposti dell'appartamento e si pone da filtro tra le due camere da letto anch'esse poste in posizioni opposte.

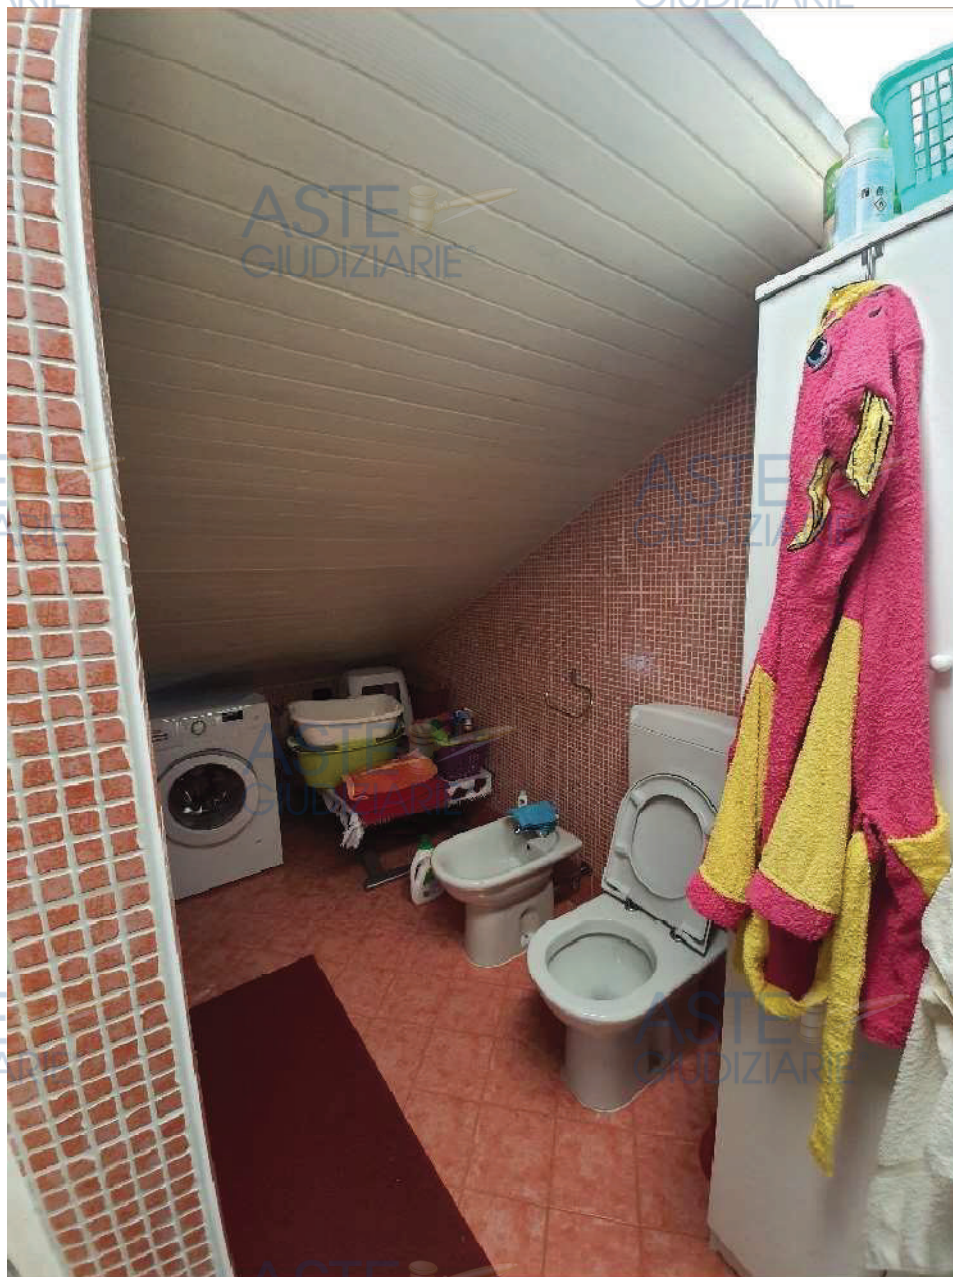
6 - bagno

Il bagno risulta interamente rivestito con piastrelle in ceramica a pavimento e mosaico monocolore sulle pareti per l'intera altezza.

Anche in questo caso, oltre agli apparecchi sanitari è presente una doccia e la lavatrice.

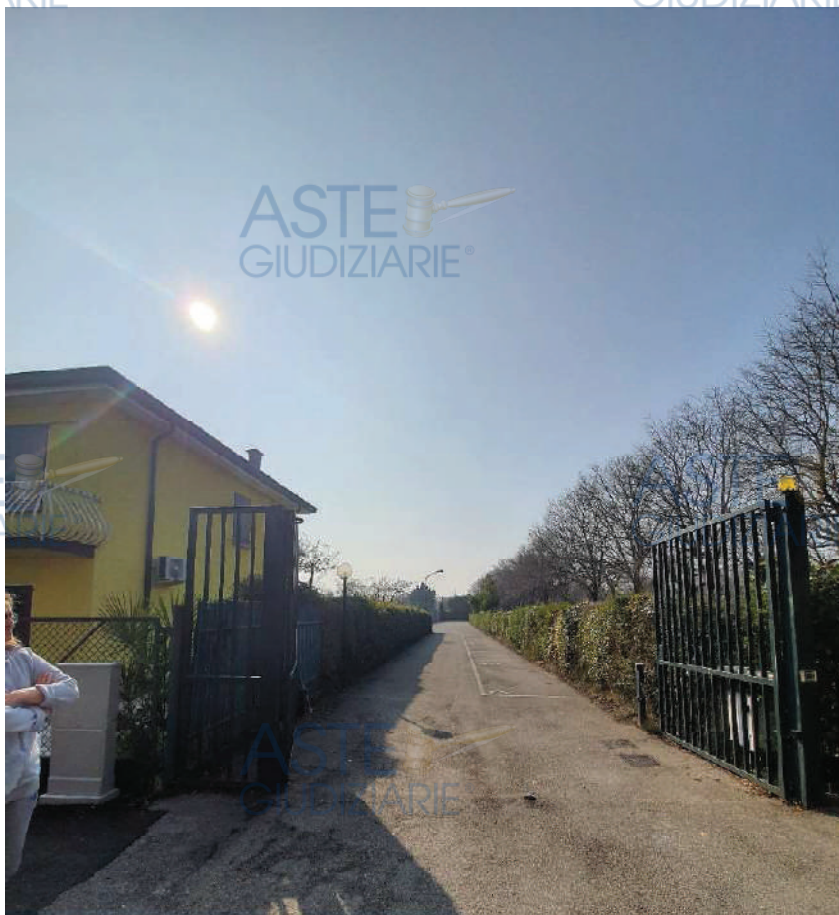
*Ingresso carraio*

L'autorimessa si trova in un distinto corpo di fabbrica con ingresso carraio posto nella medesima Via Repubblica ma in lato opposto rispetto l'ingresso del Complesso Residenziale Gigi Complex.

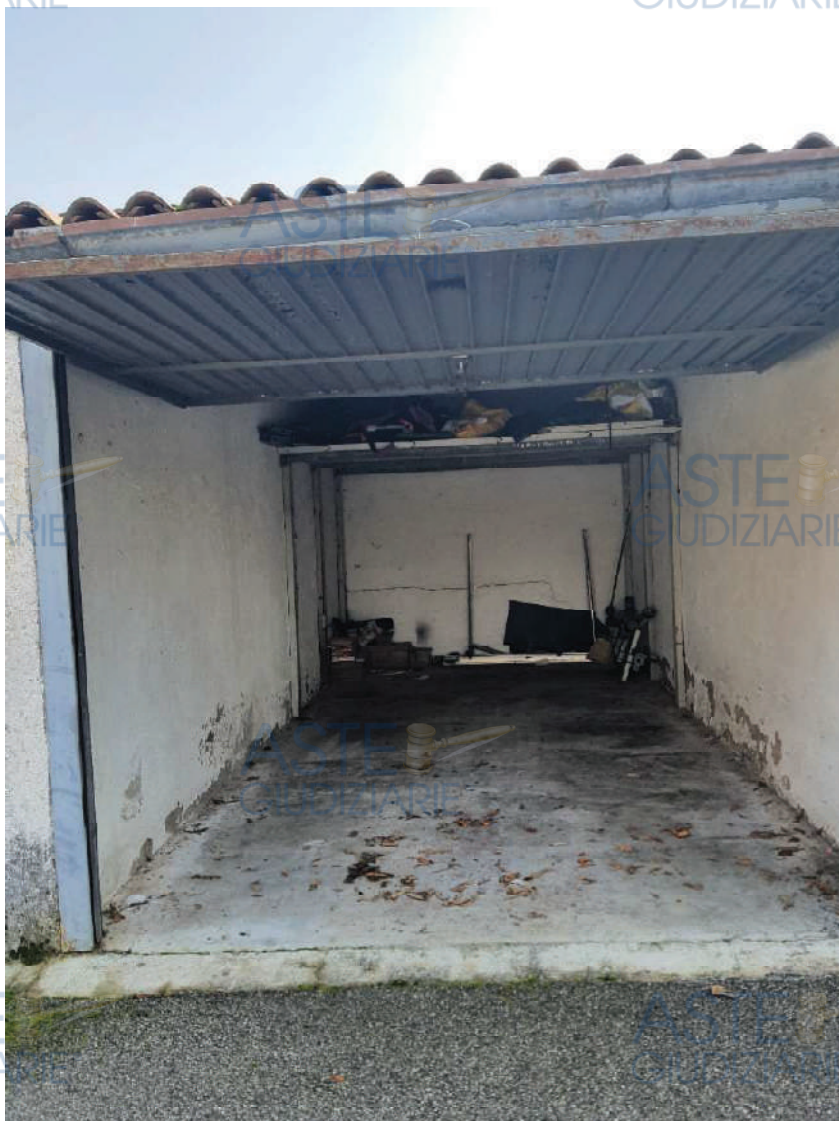
Autorimessa

L'autorimessa è dotata di una saracinesca in metallo e di chiusura a chiave.

Le pareti sono semplicemente tinteggiate e la pavimentazione è in cemento.

Lo stato di conservazione risulta scarso con la presenza di evidenti macchie di umidità sulle pareti.
