TRIBUNALE ORDINARIO DI GENOVA
Sezione Fallimentare**R.F. 46/2016**Fallimento

Relazione di stima relativamente il box e posto auto
siti in Comune di Genova Bolzaneto - Salita Murta
civ. 51-53 e posti auto siti in Salita Murta s.n.c.

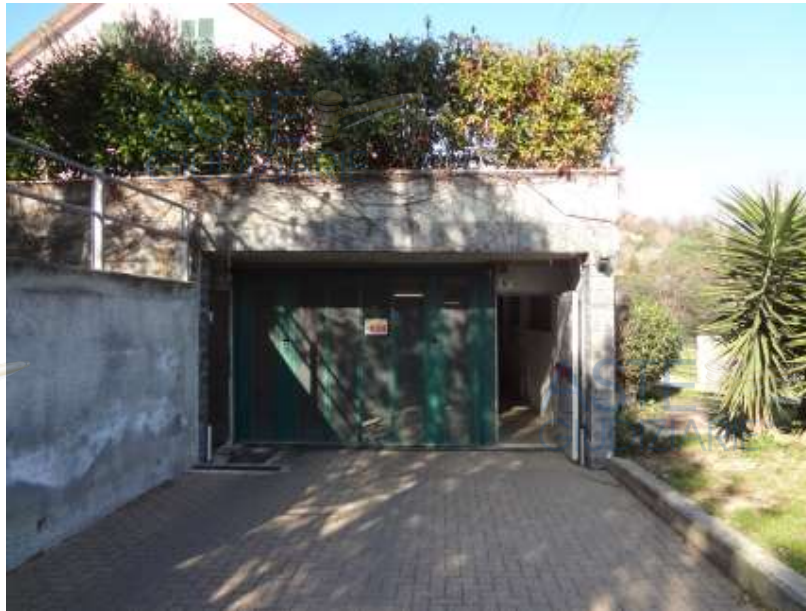
FOTOGRAFIA N. 1

Il box si trova sulla sinistra del varco di accesso ai box, appena oltrepassata la serranda automatizzata scorrevole posta a chiusura della parte di fabbricato dove si trovano tutti i boxes

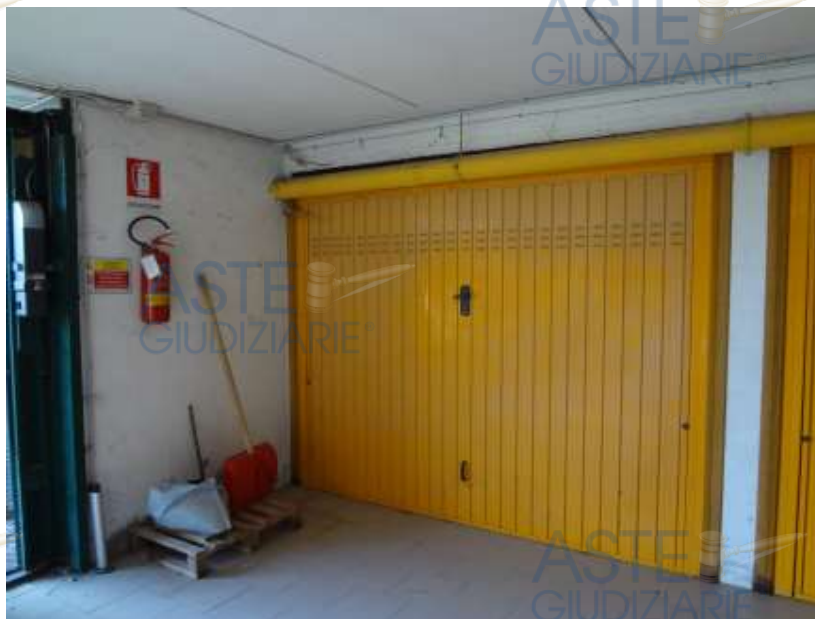
FOTOGRAFIA N. 2

Il box in oggetto è ulteriormente chiuso da una serranda metallica basculante azionabile solo manualmente (vedasi fotografia sottostante)

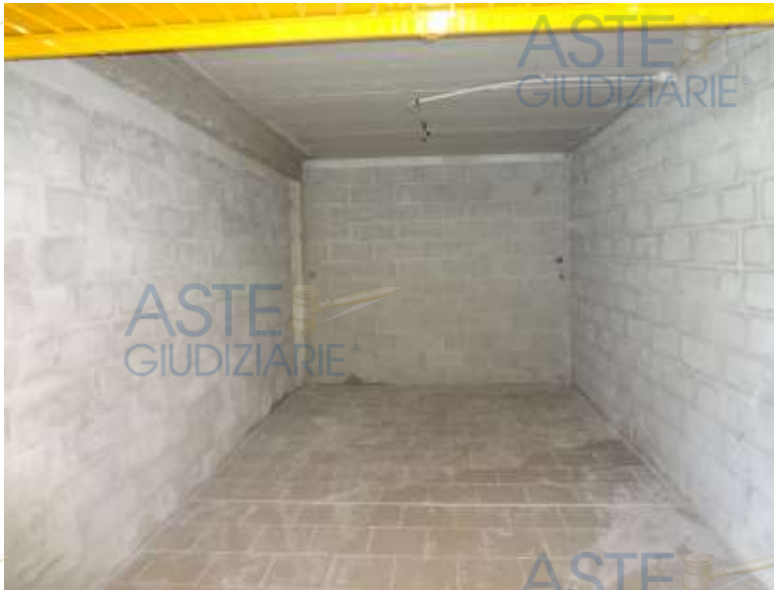
FOTOGRAFIA N. 3

Il pavimento del box è rivestito in piastrelle di gres, le pareti realizzate in blocchetti di cemento a vista, non intonacate ma sommariamente tinteggiate, il soffitto è in c.a. a vista, anch'esso tinteggiato, trattandosi delle lastre di copertura realizzate in lastre prefabbricate portanti (vedasi fotografia sottostante)

All'interno del box è presente una predisposizione per l'illuminazione a soffitto realizzata con canalette esterne.

Risulta altresì presente una condotta per l'adduzione di acqua potabile.

L'altezza utile interna è pari a mt. 2,55.

Il box risulta libero ed è completamente sgombero così come evincibile dalla sovrastante fotografia n. 3.

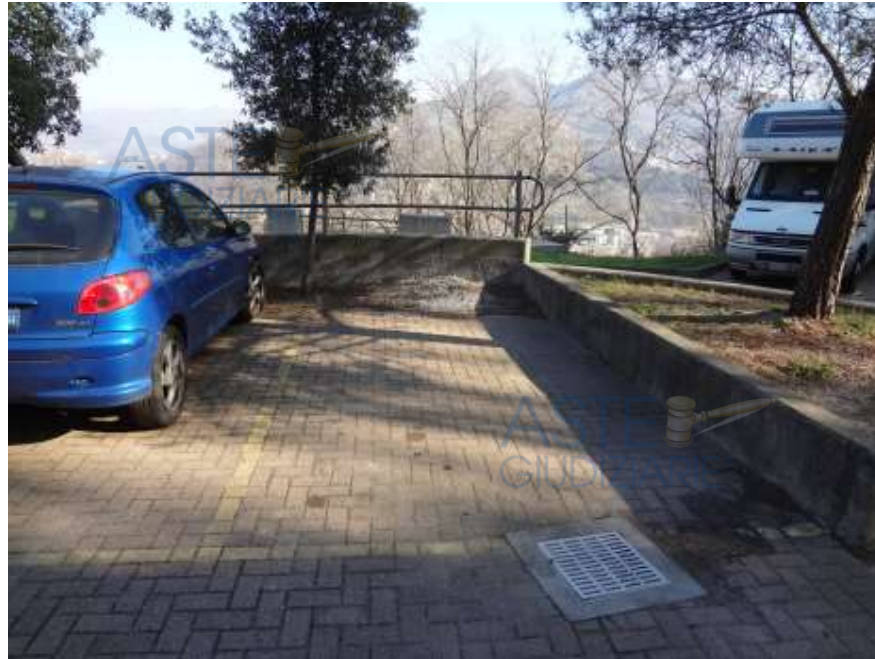
FOTOGRAFIA N. 4

L'immobile in oggetto è contraddistinto col n. 20 e ricade nel

Condominio "Salita Murta civ. 53" denominato "I Mirti"

(vedasi fotografia sottostante)

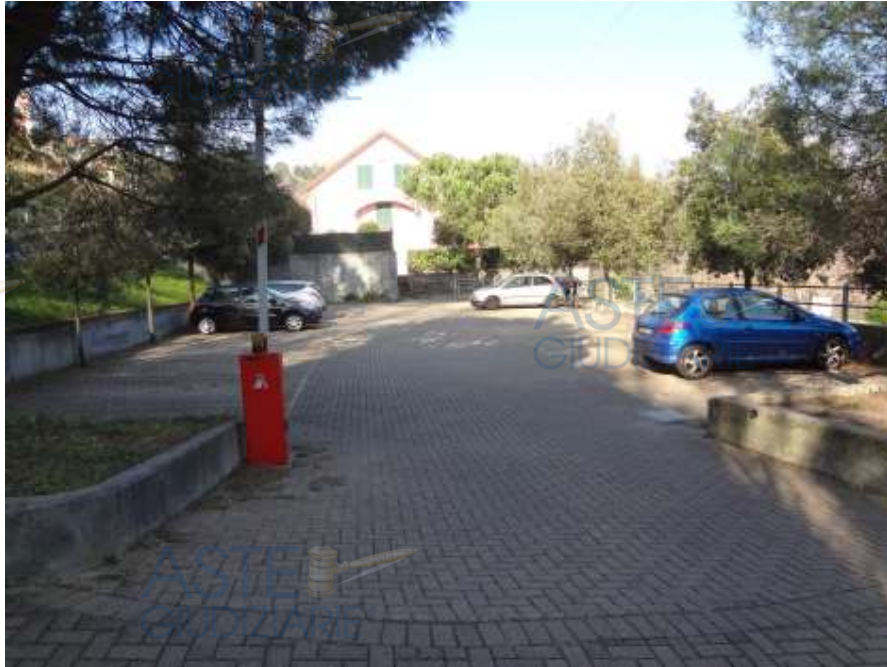
FOTOGRAFIA N. 5

Il posto auto risulta ben indentificato in loco essendo delimitato sul fronte da un muretto con sovrastante ringhiera, così come per la parte destra dello stesso.

Gli altri due lati sono perimetrati con strisce di pittura gialla applicate sulla pavimentazione costituita da elementi cementizi auto bloccanti.

Il posto auto in oggetto risulta collocato a destra appena oltrepassata la sbarra (vedasi fotografia sottostante)

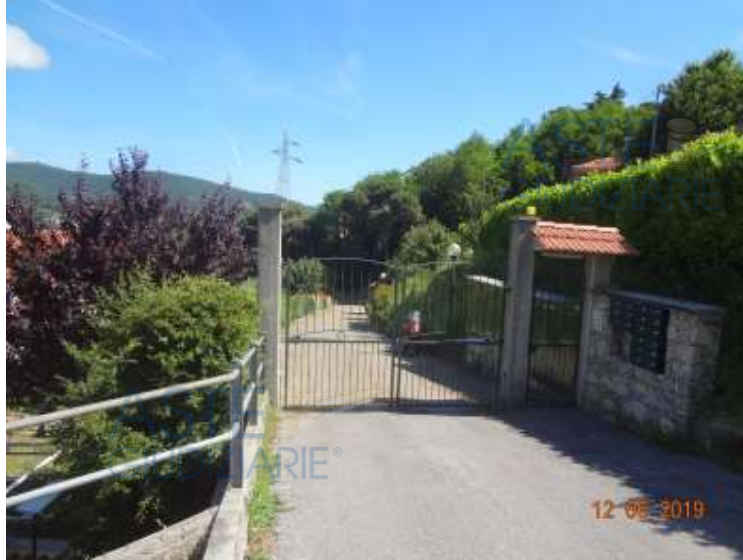
FOTOGRAFIA N. 6

Come già anticipato nel sujesteso testo, ricadono nel fallimento altri undici posti auto che risultano insistere su di un'area collocata a monte del cancello che da accesso ai beni sopradescritti (vedasi fotografia sottostante)

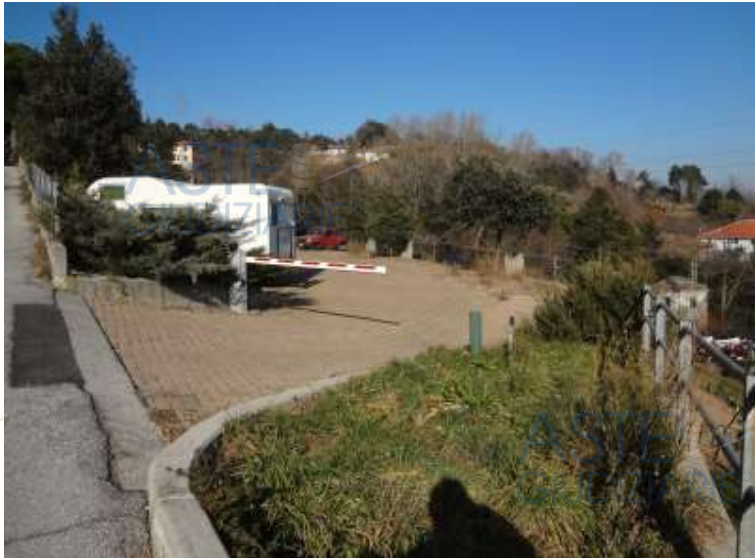
FOTOGRAFIA N. 7

L'area ha proprio accesso indipendente e risulta chiuso da una sbarra movimentata elettricamente

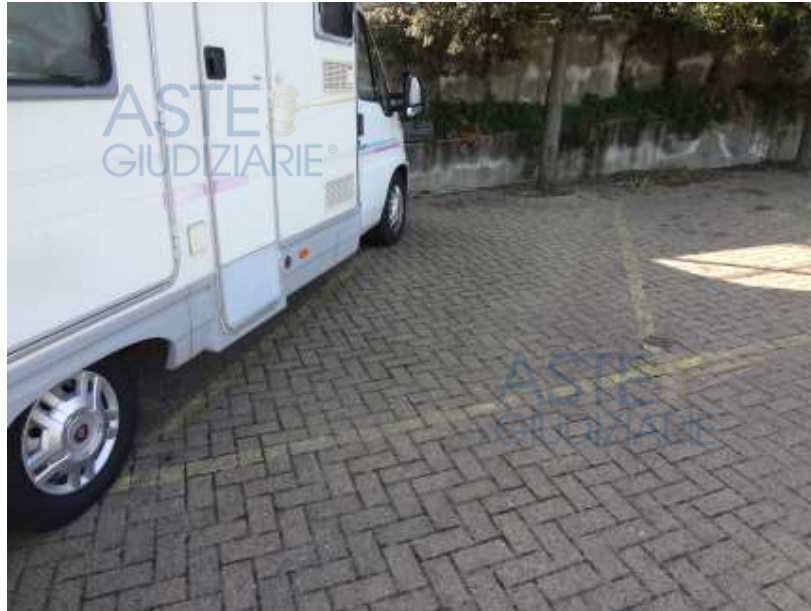
FOTOGRAFIA N. 8

Lo stallo risulta perimetrato per tre lati da strisce tinteggiate in colore giallo apposte sulla pavimentazione realizzata in elementi cementizi autobloccanti.

Il quarto lato (frontale) è perimetrato da un muretto in c.a.

Nelle adiacenze del detto muretto trova collocazione una pianta (vedasi fotografia sottostante)

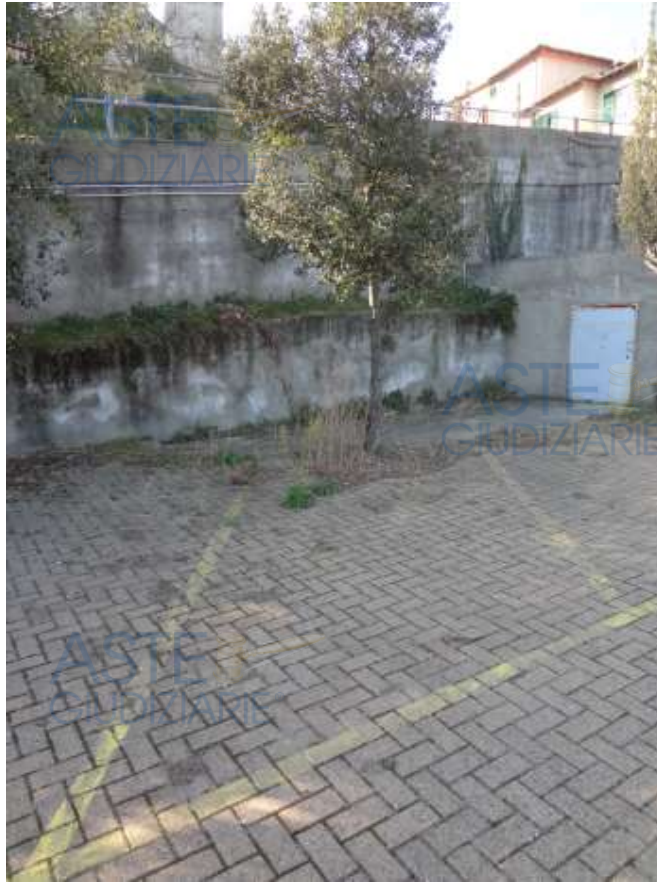
FOTOGRAFIA N. 9

Nelle adiacenze del detto muretto trova collocazione una pianta (vedasi fotografia sottostante)

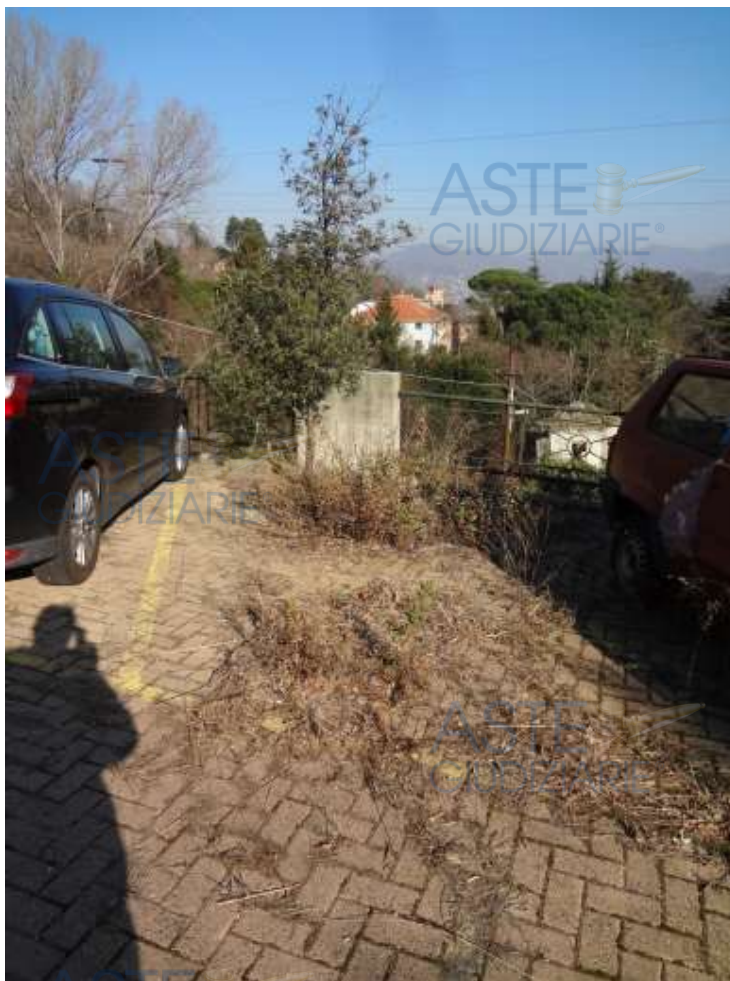
FOTOGRAFIA N. 10

Nelle adiacenze della ringhiera trova collocazione una pianta
(vedasi fotografia sottostante)

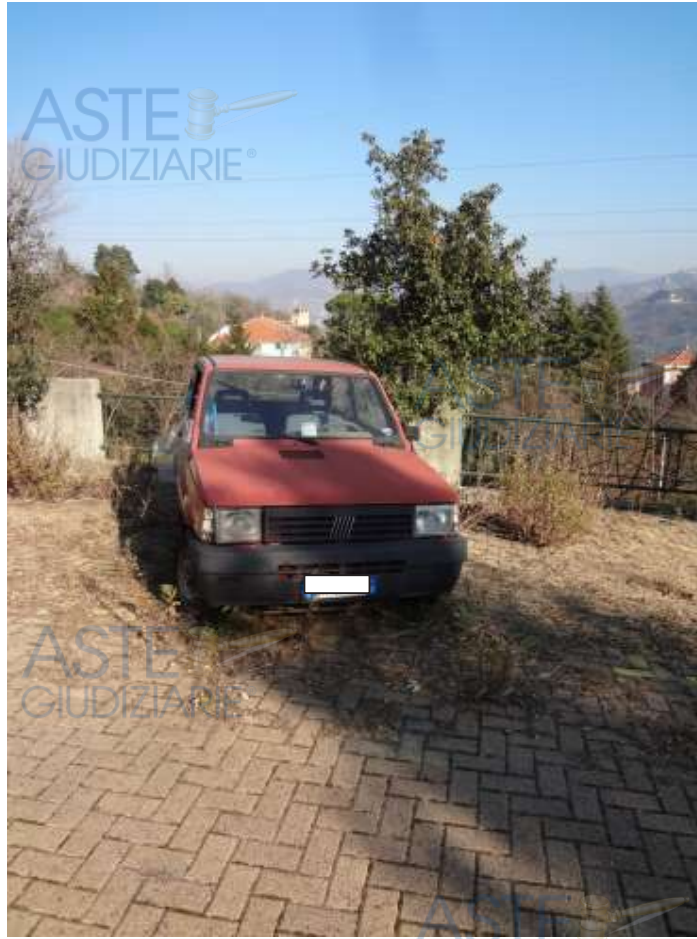
FOTOGRAFIA N. 11

Il quarto lato (frontale) è perimetrato da una ringhiera in ferro su pilastri in c.a. (vedasi fotografia sottostante)

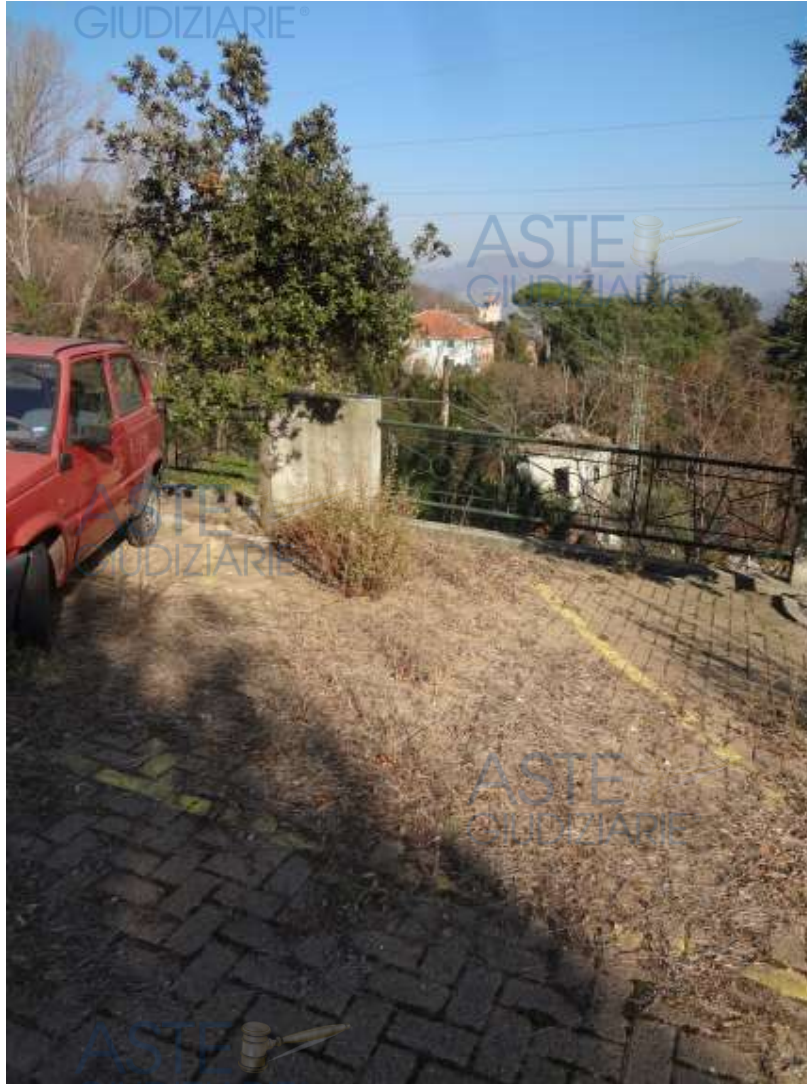
FOTOGRAFIA N. 12

Nelle adiacenze del pilastrino in c.a. trova collocazione una pianta (vedasi fotografia sottostante)

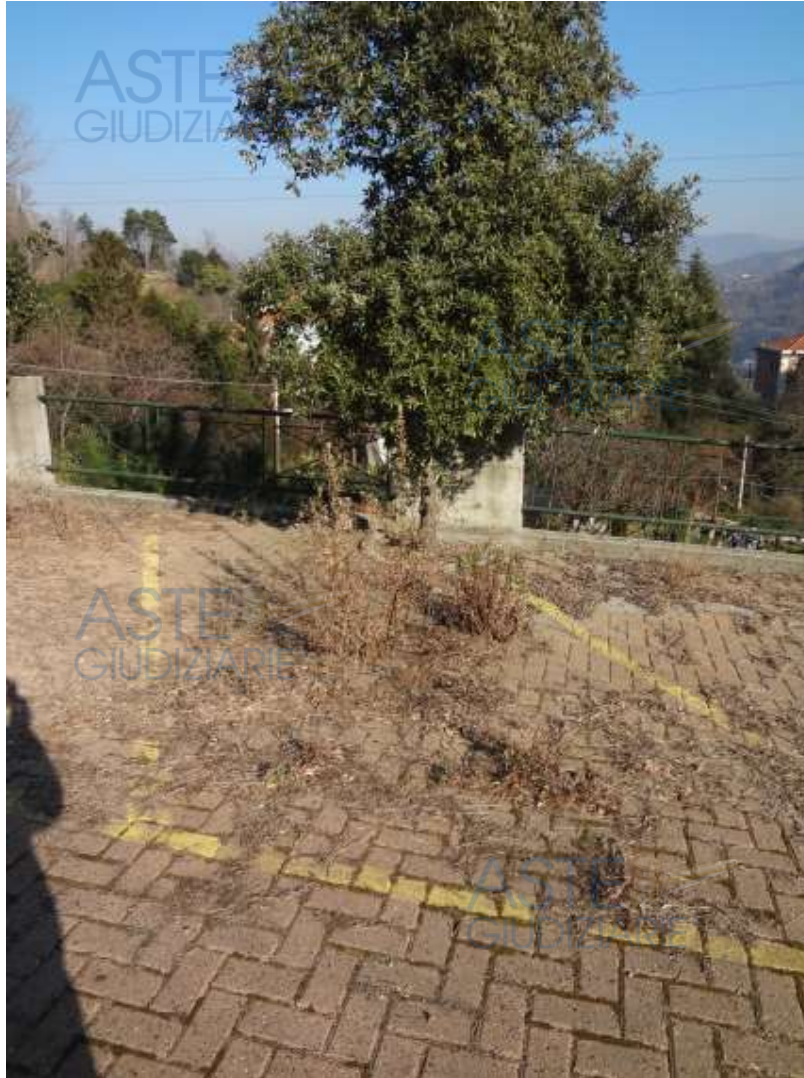
FOTOGRAFIA N. 13

A confine col posto auto n.12 trova collocazione una pianta (vedasi fotografia sottostante)

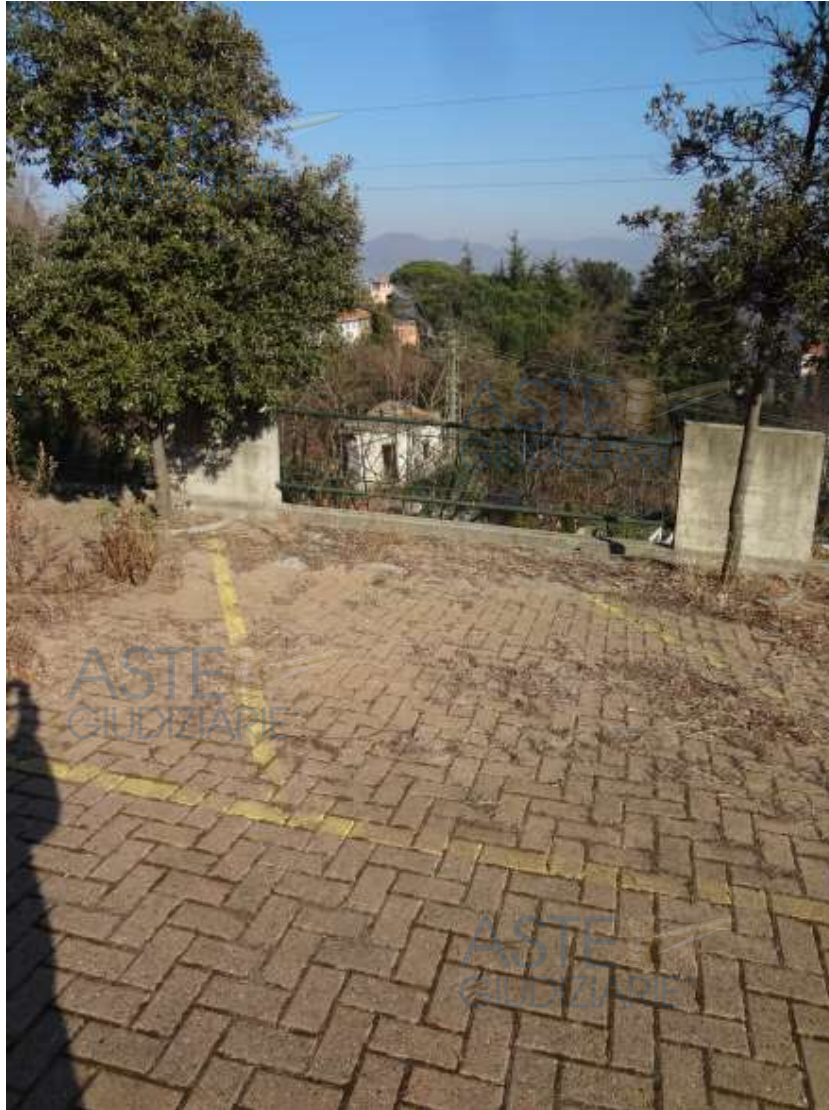
FOTOGRAFIA N. 14

Il quarto lato (frontale) è perimetrato da una ringhiera in ferro su pilastri in c.a. (vedasi fotografia sottostante)

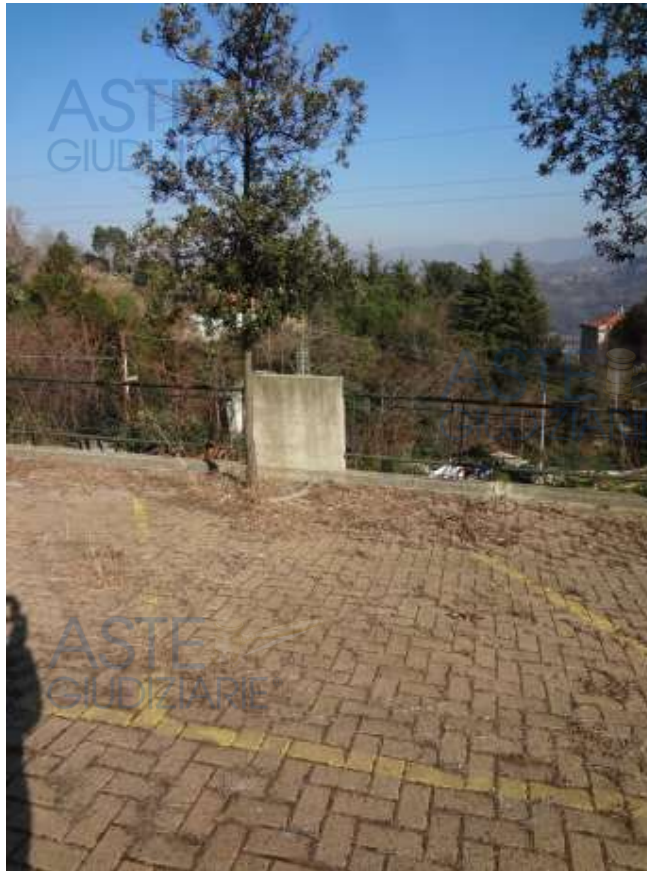
Il quarto lato (frontale) è perimetrato da una ringhiera in ferro su pilastri in c.a. (vedasi fotografia sottostante)

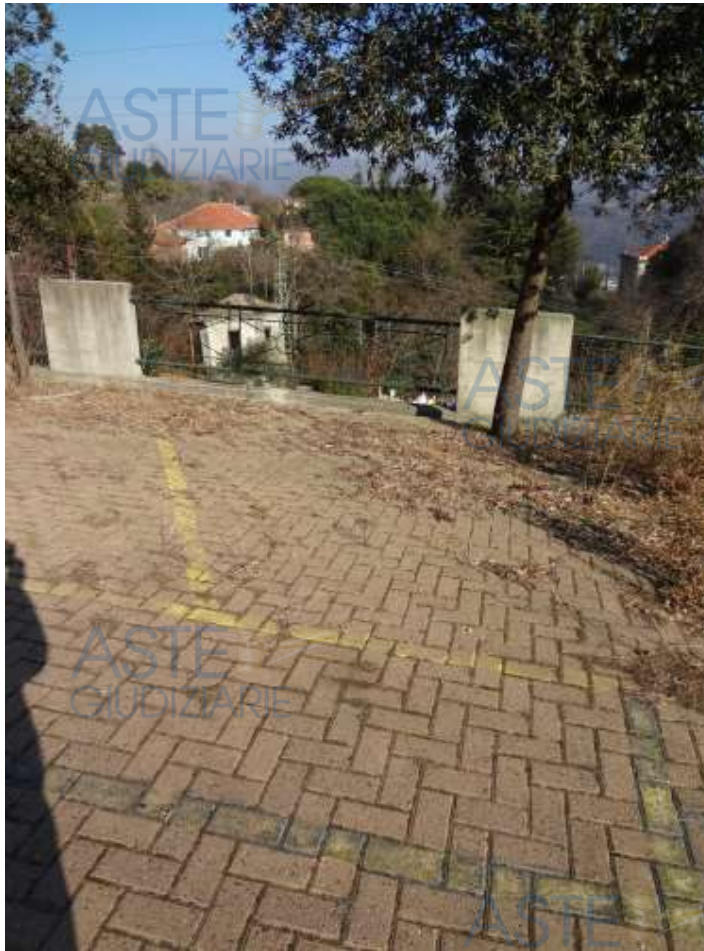
FOTOGRAFIA N. 16

Nelle adiacenze della ringhiera trova collocazione una pianta (vedasi fotografia sottostante)

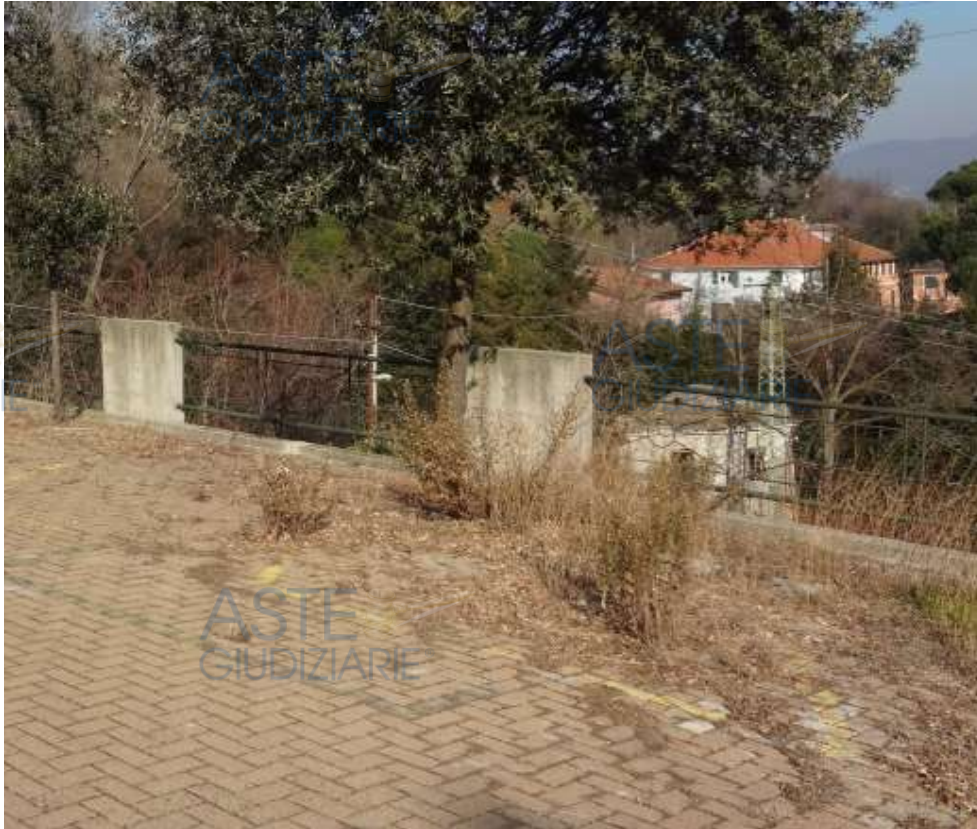
Nelle adiacenze della ringhiera trova collocazione una pianta (vedasi fotografia sottostante)

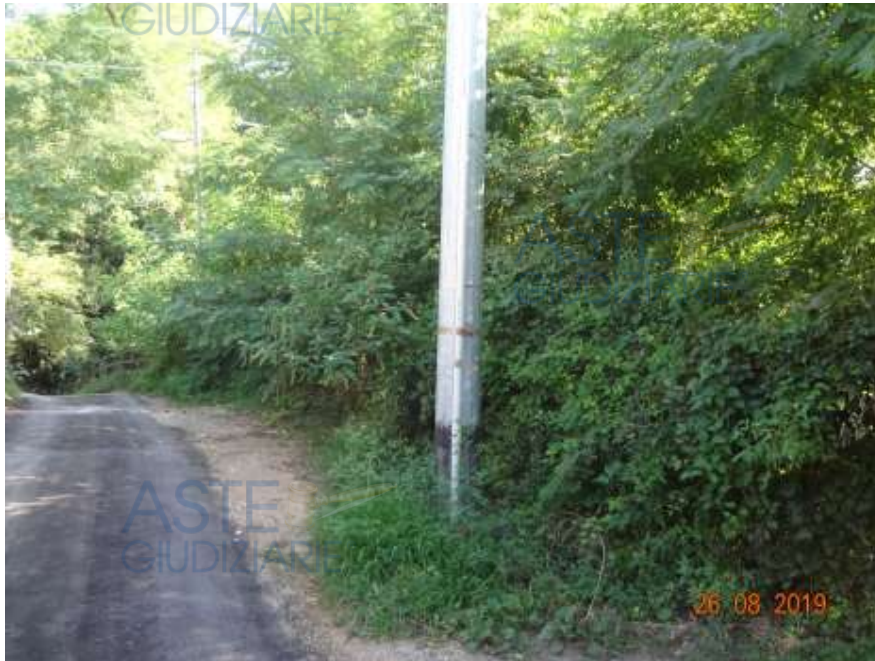
FOTOGRAFIA N. 19

Come evincibile anche dalla sovrastante fotografia sulla
particella insiste una servitù di elettrodotto attesa la presenza di

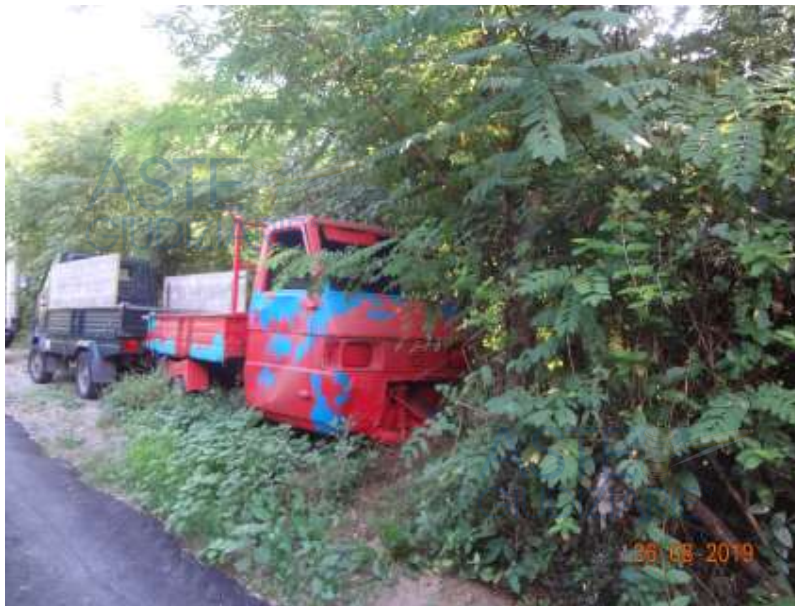
FOTOGRAFIA N. 20

Al momento dell'ultimo sopralluogo effettuato sull'appezzamento di terreno si trovavano parcheggiati due mezzi di cui uno abbandonato sprovvisto di targa (nella fotografia sottostante quello di colore rosso)

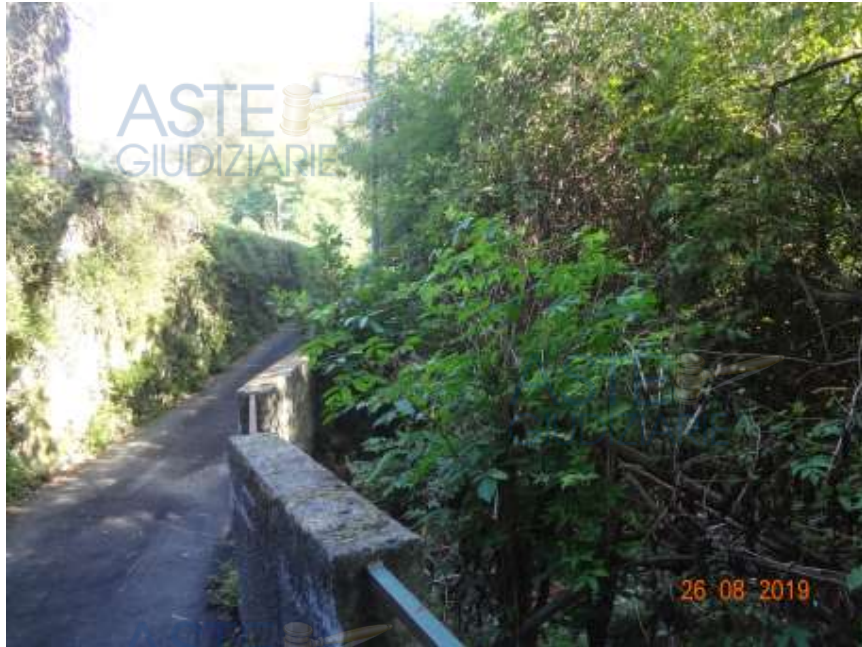
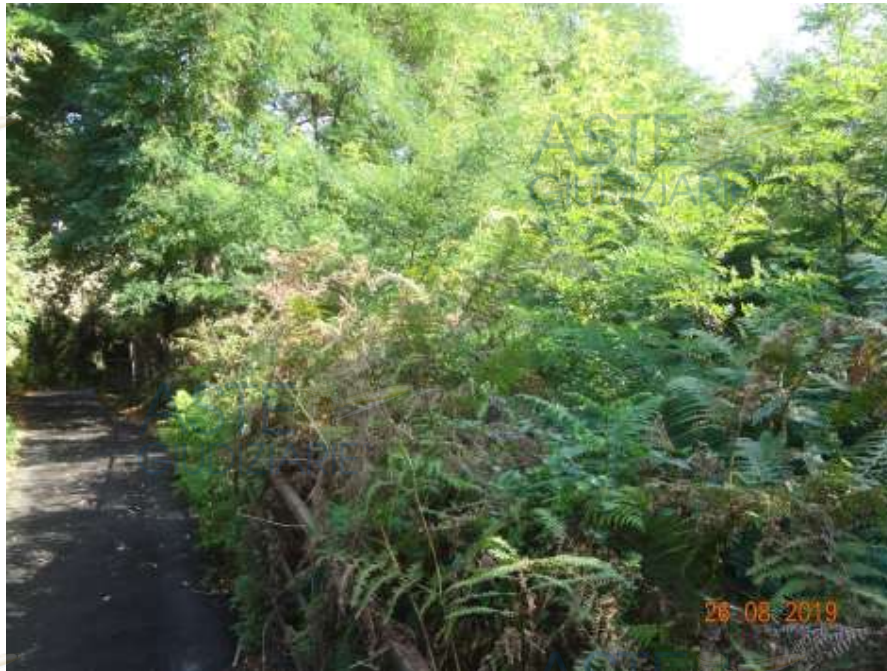
Il terreno si articola, secondo la direttrice nord – sud, in aderenza alla carrabile Via Pozzoni che lo perimetra per il lato ovest (vedasi fotografie sottostanti)

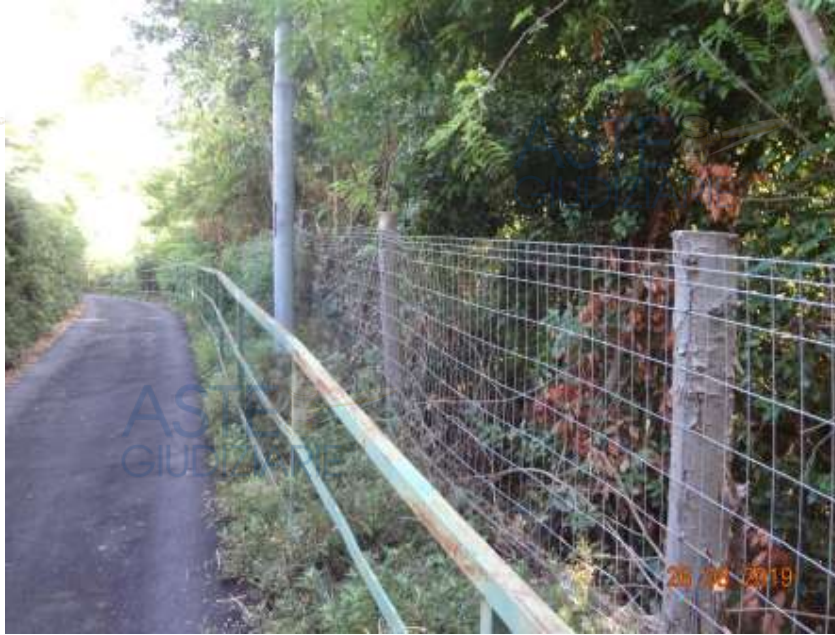
FOTOGRAFIA N. 23

Poco sotto la ringhiera di protezione che identifica il sedime della strada verso valle insite, per tutta la lunghezza del lato est del mappale, una recinzione fissata su pali di castagno (vedasi fotografia sottostante).

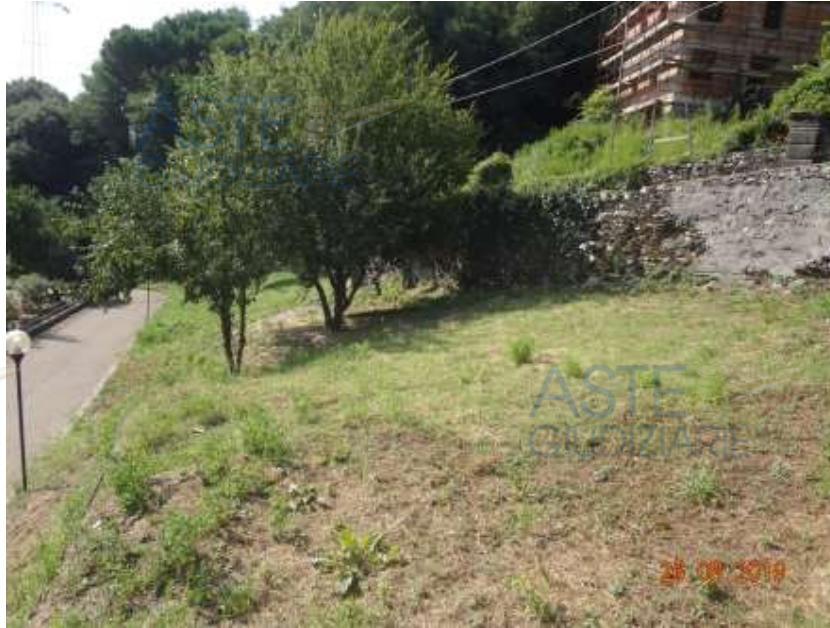
FOTOGRAFIA N. 24

Collocato in leggero declivio secondo la direttrice sud-nord nella sua parte più a sud , risulta in questa parte interessato da alberature di medio fusto (vedasi fotografia sottostante)

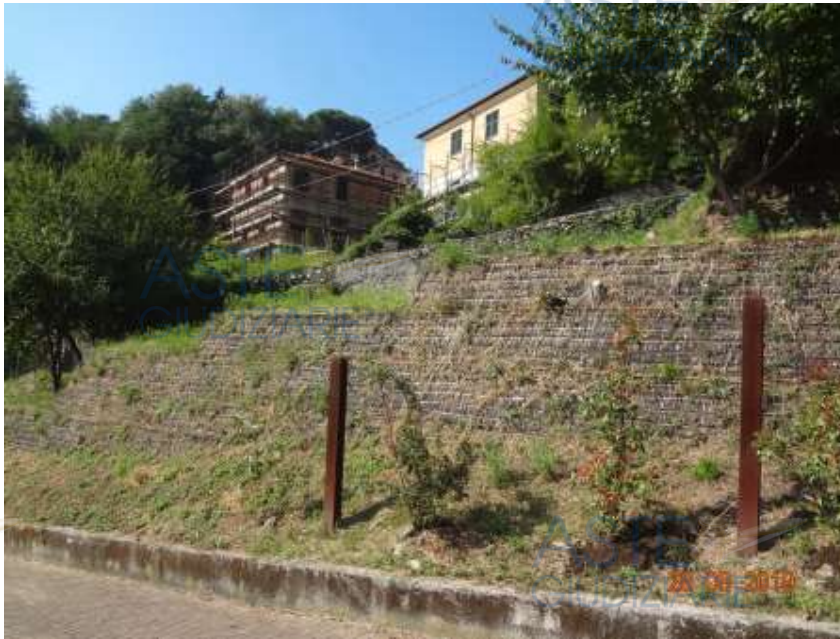
FOTOGRAFIA N. 25

mentre nella parte nord si presenta interessato da opere di contenimento del terreno realizzate con la tecnica delle c.d. terre armate (vedasi fotografia sottostante)

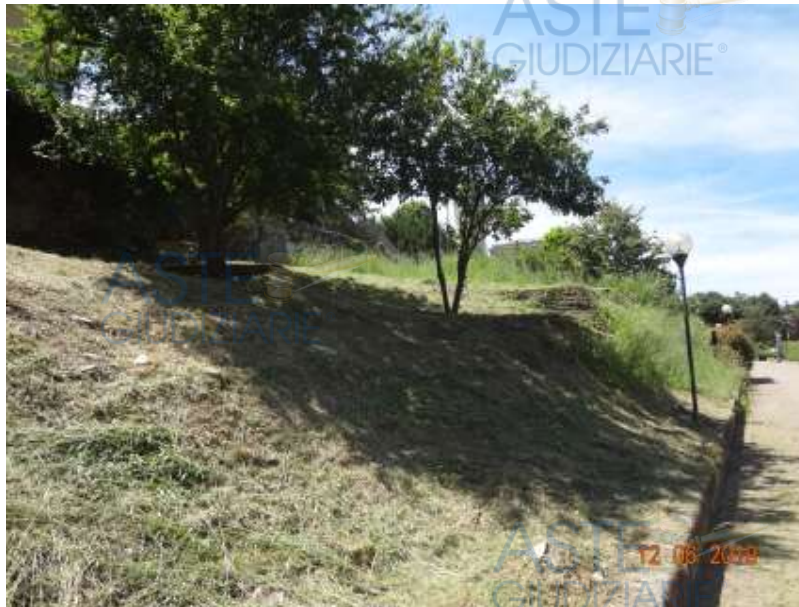
FOTOGRAFIA N. 26

Occorre segnalare che un condomino , così come riscontrato *de visu* nel corso del recente sopralluogo esperito in data 12 giugno 2019, stava provvedendo al taglio dell'erba (vedasi fotografia sottostante)
