**Beni siti in Comune di Verolavecchia (BS), Via Tiziano n.8**

**Lotto 3**

**A. Porzione di villetta bifamigliare**

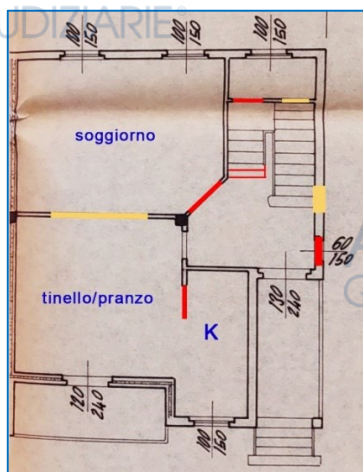
Difficoltà del Piano Rialzato

- Piano rialzato: diversa distribuzione dei tavolati interni e traslazione finestra lato est – il portico d'entrata è stato verandato con struttura in alluminio e vetri.
- Piano primo: diversa distribuzione dei tavolati interni e traslazione finestra lato est
- Piano seminterrato: diversa distribuzione dei tavolati interni, formazione finestra lato est e modifica esterna (scale pedonali in sostituzione rampa accesso carrabile)
- Esternamente si segnala la costruzione di una tettoia senza titolo edilizio (si consiglia, vista la valenza dell'opera, l'abbattimento e messa in pristino)

In linea generale le modifiche interne ed esterne del lotto possono essere regolarizzate con una SCIA in sanatoria, corredata da valutazione paesistica e certificato d'idoneità statica.

Per la tettoia esterna in aderenza alle recinzioni si consiglia la rimozione e messa in pristino.

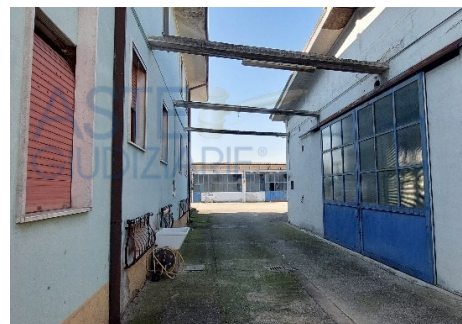
Stato dei luoghi 2024

Dal sopralluogo effettuato si è constatato che tale intervento è stato realizzato e poi successivamente rimosso, pertanto lo scrivente non ne terrà in considerazione nella valutazione finale.
