CONSULENZA TECNICA D'UFFICIO

Ing. Sandro Demelas

### **2.1) Appartamento via Solmi n. 30 – Cagliari**

### 2.3) Complesso immobiliare località Su Preide Battista – Belvi

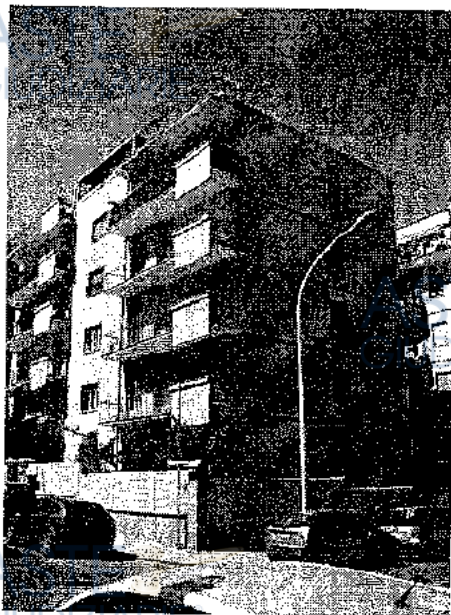
La proprietà in esame si trova al piano rialzato di una palazzina di sei piani situata all'incrocio tra via Solmi e via Gazano. L'immobile è dotato di garage interrato con ingresso

FOTO 1 – Il fabbricato di via Solmi all'angolo con via Gazano

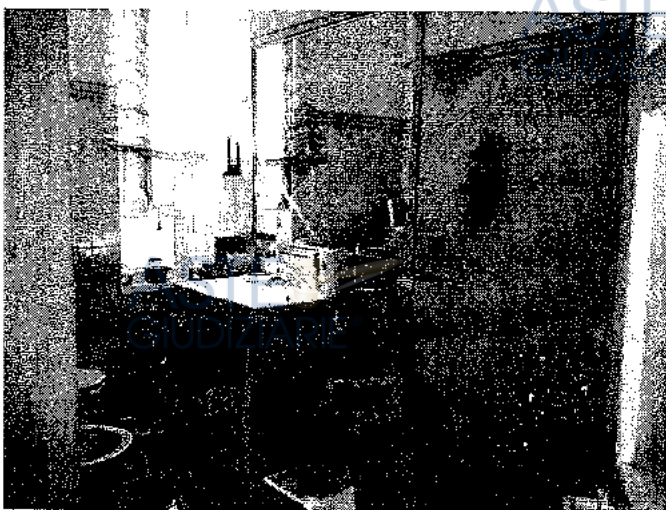
disposta a nord, è stata chiusa con infissi in PVC. Da un unico vano, visibile nella pianta catastale, sono stati realizzati due bagni simmetrici. Le porte sono in legno. Gli infissi dei bagni, della cucina e di una stanza da letto sono in PVC, mentre le rimanenti sono in legno con cassonetto e avvolgibili sempre in legno. Le pareti sono intonacate e tinteggiate, mentre quelle di bagno e cucina e veranda sono rivestite con piastrelle. Il battiscopa e il pavimento sono realizzati con piastrelle in grès.

FOTO 16b -- il bagno realizzato adiacente al precedente non  
presente nella pianta catastale

Ai sensi delle Norme di Attuazione del vigente PUC, l'immobile è localizzato in sottozona B5R1 di completamento urbanistico. A seguito di un'approfondita ricerca presso gli uffici tecnici del Comune di Cagliari, Ufficio Edilizia Privata e Ufficio Condono, non è stato possibile reperire alcun tipo di documento utile al fine della verifica della regolarità urbanistica in quanto la pratica corrispondente non è attualmente reperibile. Per quanto attiene alla situazione dal punto di vista catastale, non c'è una corrispondenza tra la planimetria di primo impianto e lo stato di fatto, in seguito a una documentata variazione per opere interne. In particolare, con ristrutturazione del 1995, sono stati creati due bagni indipendenti, con modifiche agli infissi e alle aperture esterne, è stata realizzata la chiusura con infissi in PVC di una veranda e sono state eliminate tramezzature al fine di creare un'unica stanza di soggiorno-angolo cottura.

L'immobile si troverebbe perciò in una situazione d'irregolarità edilizia (abuso). L'art. 36 del DPR 380/200, consente l'accoglimento di domande di accertamento di conformità solo in presenza della cosiddetta duplice conformità: le opere abusive possono essere oggetto di accoglimento dell'istanza solo quando esse risultino non solo conformi allo strumento urbanistico vigente alla data di emanazione dell'atto che esamina l'istanza, ma anche conformi allo strumento urbanistico vigente alla data in cui sono commessi gli abusi.

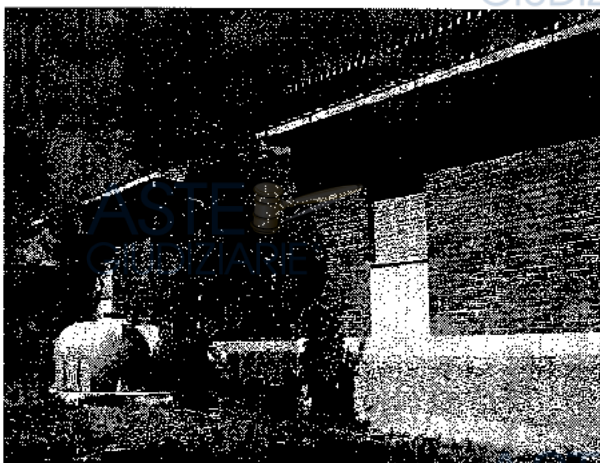
Fabbricato A - Dalla forma quadrata, è realizzato con tre livelli fuori terra. La copertura è a falde inclinate, aggettanti di circa un metro, con la presenza di un locale di sgombero sottotetto. Gli infissi sono in legno. Le pareti sono rivestite di pietra al piano terra, mentre al piano primo e al secondo si alternano mattoni pieni a vista con intonacatura e tinteggiatura sotto gli infissi. Il balcone presente al piano primo presenta una ringhiera di ferro. Le condizioni generali di manutenzione sono mediocri.

FOTO 18 – fabbricato A
