**RG n. 9534/16 del R.E. promossa da**

## 1. PREMESSA

### 3. DESCRIZIONE DELLO STATO DEI LUOGHI

### 3. RISPOSTA AL QUESITO

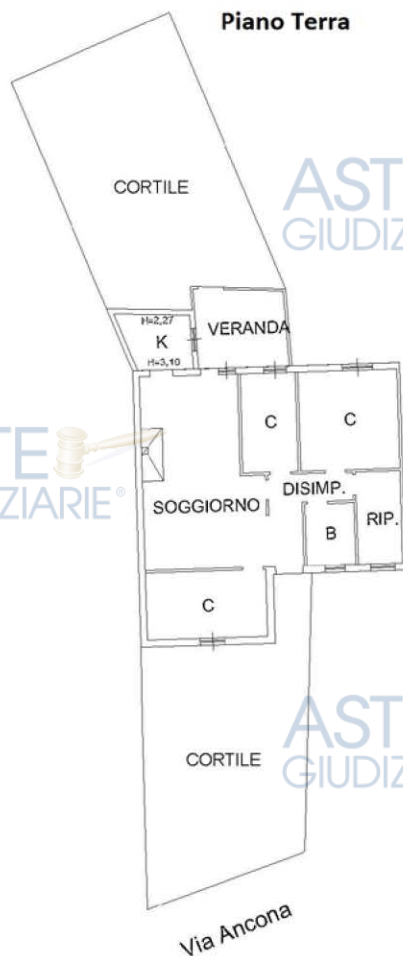
- a) Unità abitativa indipendente al piano terra individuata al foglio 27 mappale 673 sub 1 con ingresso al civico 7 della via Ancona in Pabillonis

Di seguito la Planimetria depositata al C.F.

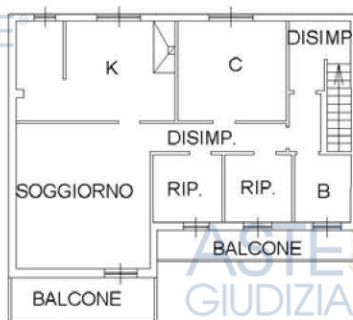
- b) Unità abitativa indipendente al piano terra e primo, individuata al foglio 27 mappale 673 sub 2 con ingresso al civico 9 della via Ancona in Pabillonis

PIANO TERRA  
H=2,95

PIANO PRIMO  
H=2,95

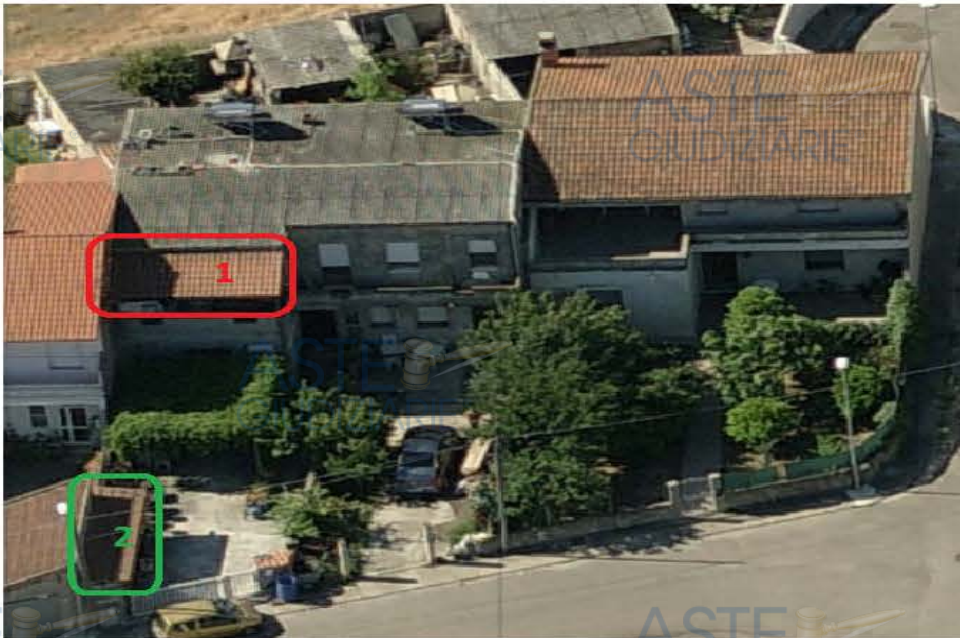
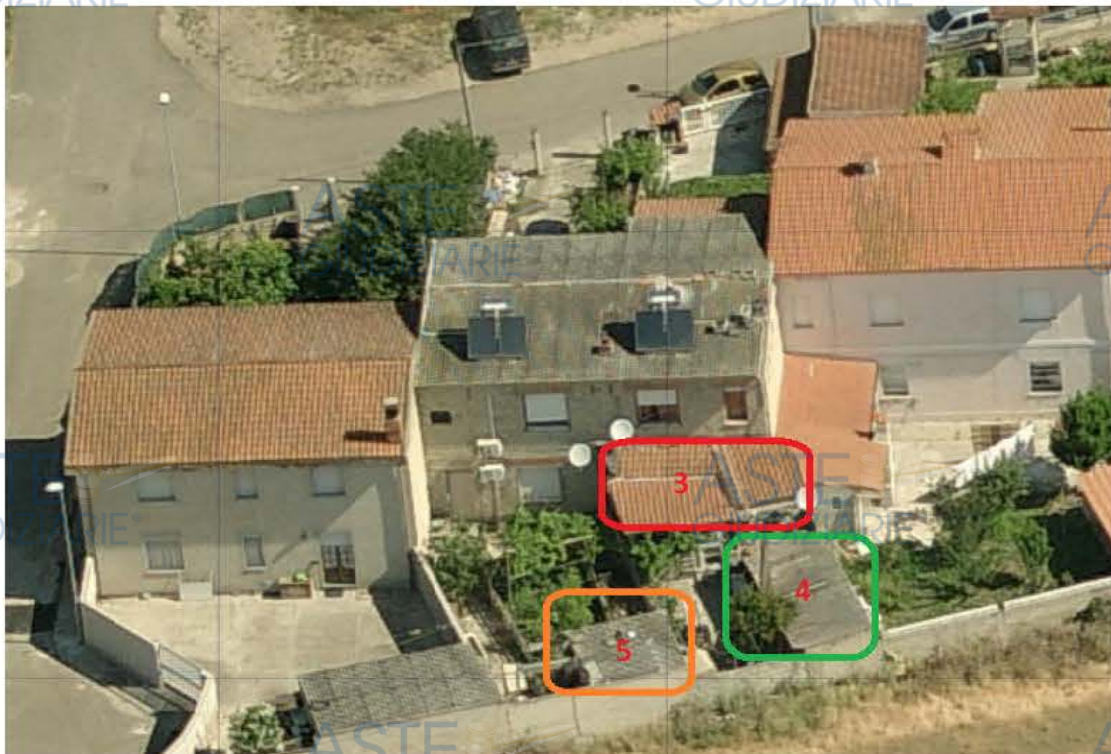
Dall'analisi dei rilievi eseguiti, si è potuto constatare la presenza di volumi realizzati in difformità rispetto a quanto autorizzato con la concessione edilizia. In particolare, si riscontrano le seguenti **difformità principali**

- **piano terra:** vano cucina; veranda chiusa; come evidenziato nella precedente CTU *"nel cortile anteriore si erige un locale di sgombero della superficie di 15,00 mq"*; precaria tettoia con sovrastate lastre di cemento amianto nel giardino retrostante; diversa distribuzione degli spazi interni; aperture (porte finestre) nel prospetto anteriore e retrostante non coerenti con il progetto concessionato.
- **piano primo:** porzione del vano soggiorno e balcone; diversa distribuzione degli spazi interni; aperture (porte finestre) nel prospetto anteriore e retrostante non coerenti con il progetto concessionato.

Le deformità sostanziali di cui sopra vengono individuate con i numeri da 1 a 5 nella immagini sottostanti.

- si rileva inoltre un ampliamento delle dimensioni dell'edificio, rispetto a quanto indicato in progetto, in avanzamento sul fronte stradale del prospetto principale di circa cm 45 che sviluppa una volumetria non compresa nelle tolleranze ad oggi ammissibili (ovvero 2%).

Tecnico di Pabillonis, lo scrivente ritiene che l'immobile debba essere ricondotto alle condizioni originarie di progetto, eliminando le difformità riscontrate e ricostituendo una sola unità abitativa.

Inoltre, in considerazione del fatto che l'immobile non può essere frazionato in due unità abitative, occorre procedere all'individuazione delle opere necessarie (demolizioni e ricostruzioni) per il ripristino dello stato di progetto in unica unità residenziale, ed assicurare quindi una comoda fruibilità interna tra due livelli dell'edificio.

Considerata l'aleatoria incertezza circa la fattibilità delle demolizioni delle facciate da stabilire mediante l'intervento autorevole di Tecnico strutturista specializzato, si ipotizza cautelativamente una spesa media per le sole opere mirate all'eliminazione dei soli volumi in ampliamento (escluse le eventuali opere di ripristino degli interni) pari a circa euro 30.000,00/35.000,00.
