**RELAZIONE DI PERIZIA ED  
ALLEGATI INERENTI LA  
VALUTAZIONE DEI BENI MOBILI ED  
IMMOBILI DELLA DITTA**

Cagliari 19 febbraio 2021

# RELAZIONE DI PERIZIA INERENTE LA VALUTAZIONE DEI BENI MOBILI ED IMMOBILI PER LA DITTA

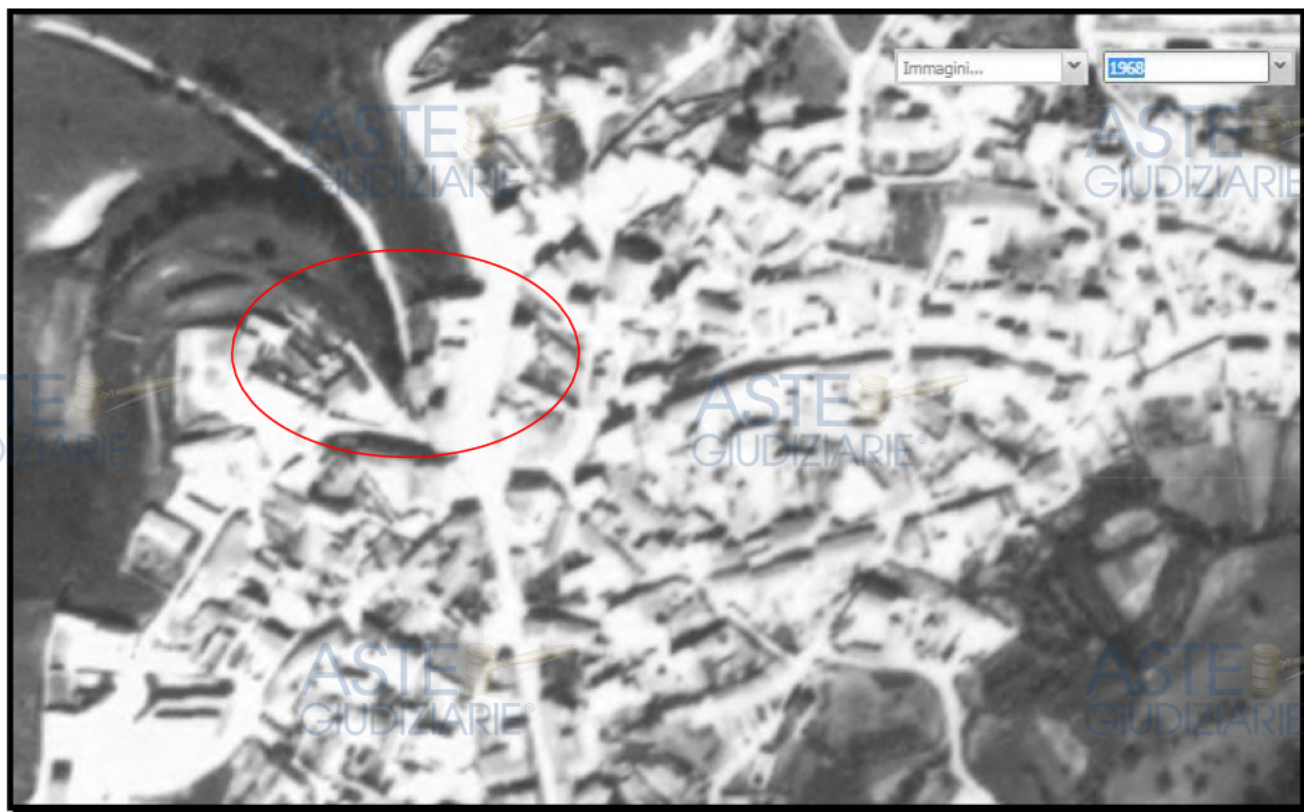
**Foto aerea del 1968 con il complesso di case in oggetto di Via San Sebastiano già realizzate.**

Lo stato di fatto risulta conforme alla planimetria catastale e pertanto l'immobile è conforme anche urbanisticamente.
