TRIBUNALE CIVILE DI CAGLIARI  
Esecuzione immobiliare n. 145/2019  
Consulenza tecnica d'ufficio

**RELAZIONE**

| TRIBUNALE DI CAGLIARI | RE 145/2019 |
|---|---|
| Individuazione beni pignorati | <b>San Gavino Monreale</b><br><b>Locale commerciale in via Po n.38/40, PT</b><br>NCEU foglio 44, particella 287, subalterno<br>1. Piena proprietà |

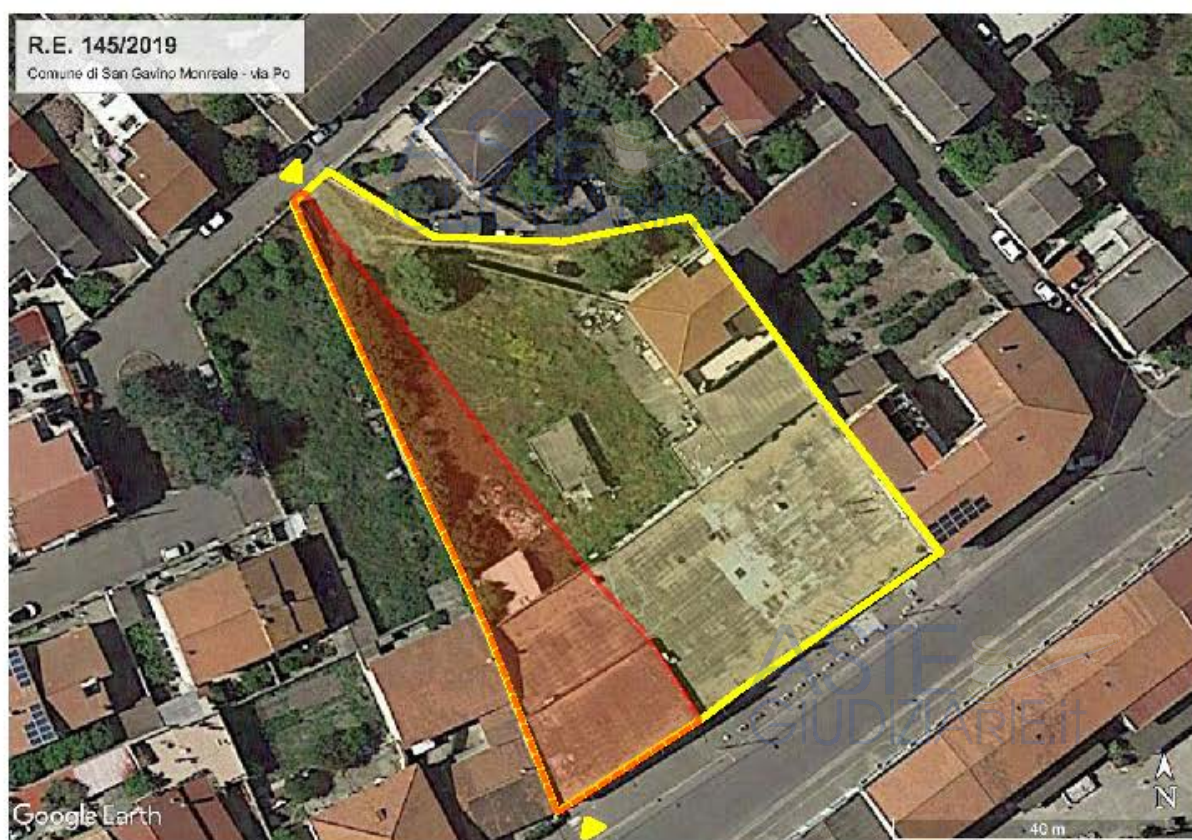
**Fig. 2.** Rispetto al maggiore lotto rappresentato dal contorno giallo, l'oggetto di pignoramento, è approssimativamente individuato dal contorno rosso tracciato sulla foto satellitare (©Google). Gli accessi al lotto avvengono dalla via Po e dalla via Ticino, approssimativamente indicati dalle frecce gialle.
