PROCEDIMENTO DI ESECUZIONE IMMOBILIARE N° 182/2015

Perizia dell'Esperto ex art. 568 c.p.c.

- *Unità immobiliare ad uso civile abitazione, sita nel Comune di Pula (CA), Via XXV Aprile n. 27-29 e censita al catasto fabbricati al foglio 18 (diciotto), particella 84, p. T, categoria A/3, classe 1 cons. 6 vani, rendita Euro 260,29.*

## RELAZIONE INTEGRATIVA

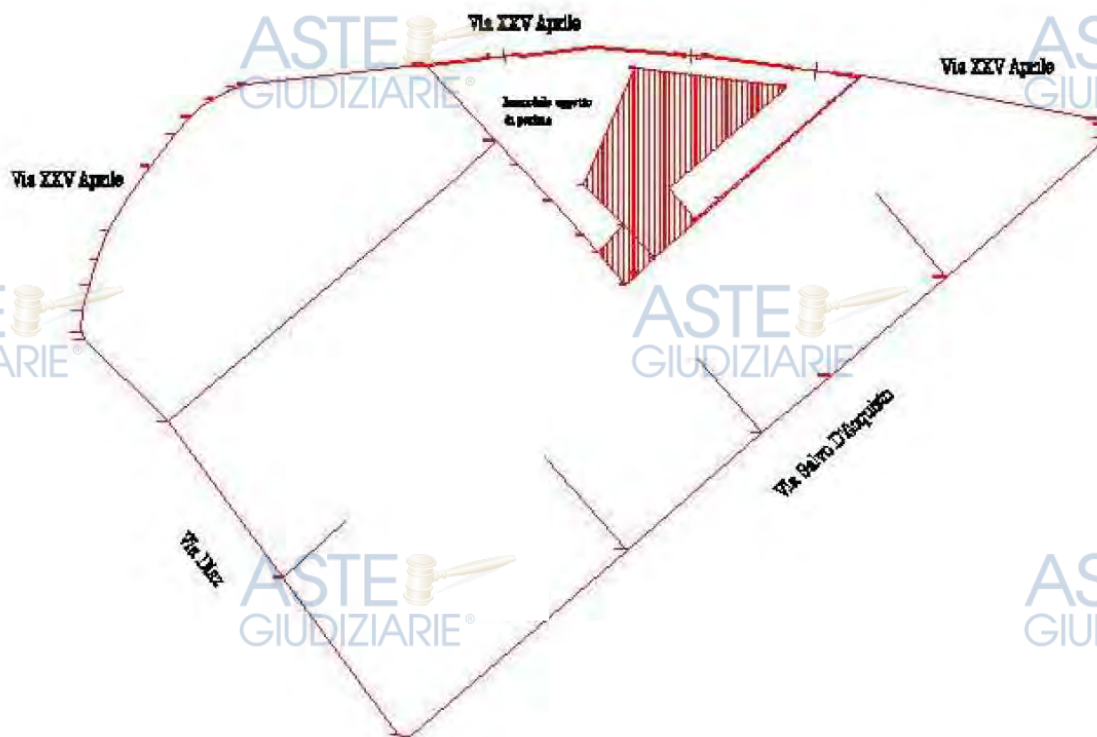
RILIEVO DELL'INTERO ISOLATO

- 2) **Stabilire l'esatta consistenza dell'immobile pignorato:** Dai rilievi effettuati tramite GPS è stata rilevata una superficie del lotto pari a mq. 488,55 rispetto ai mq. 550,00 catastali. Dalle planimetrie che seguono si evince come e dove stiano le differenze sostanziali.

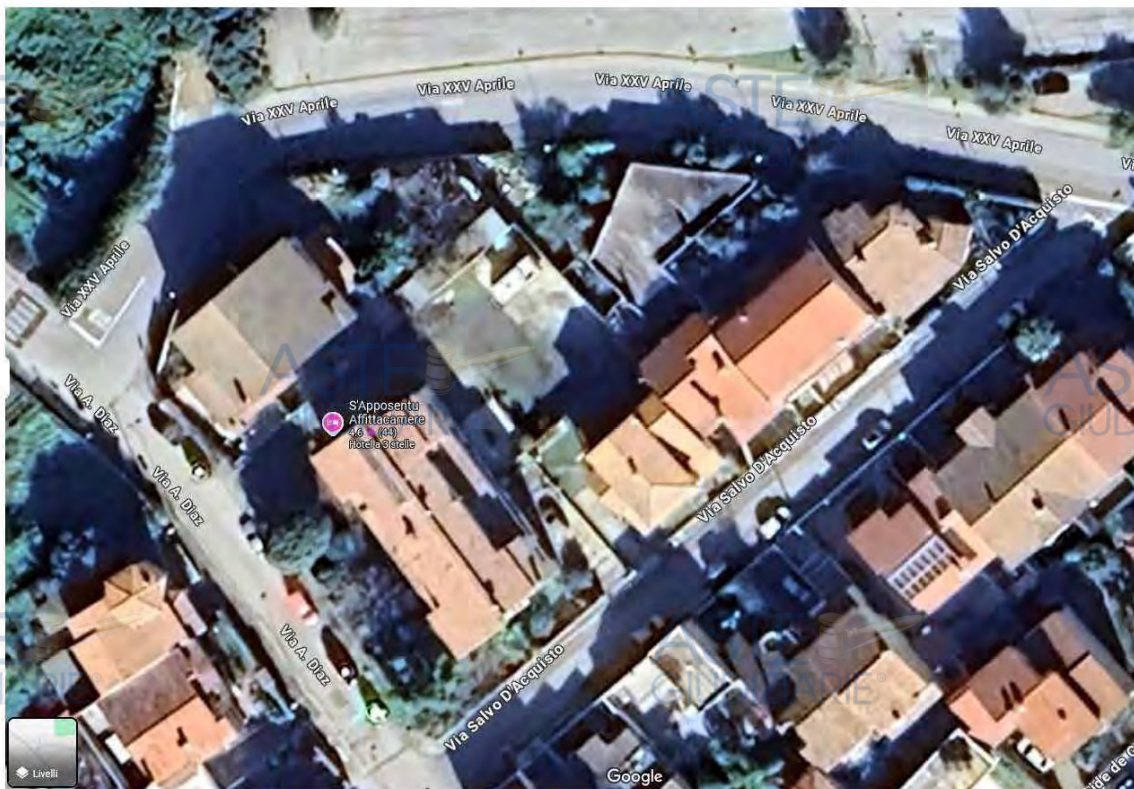
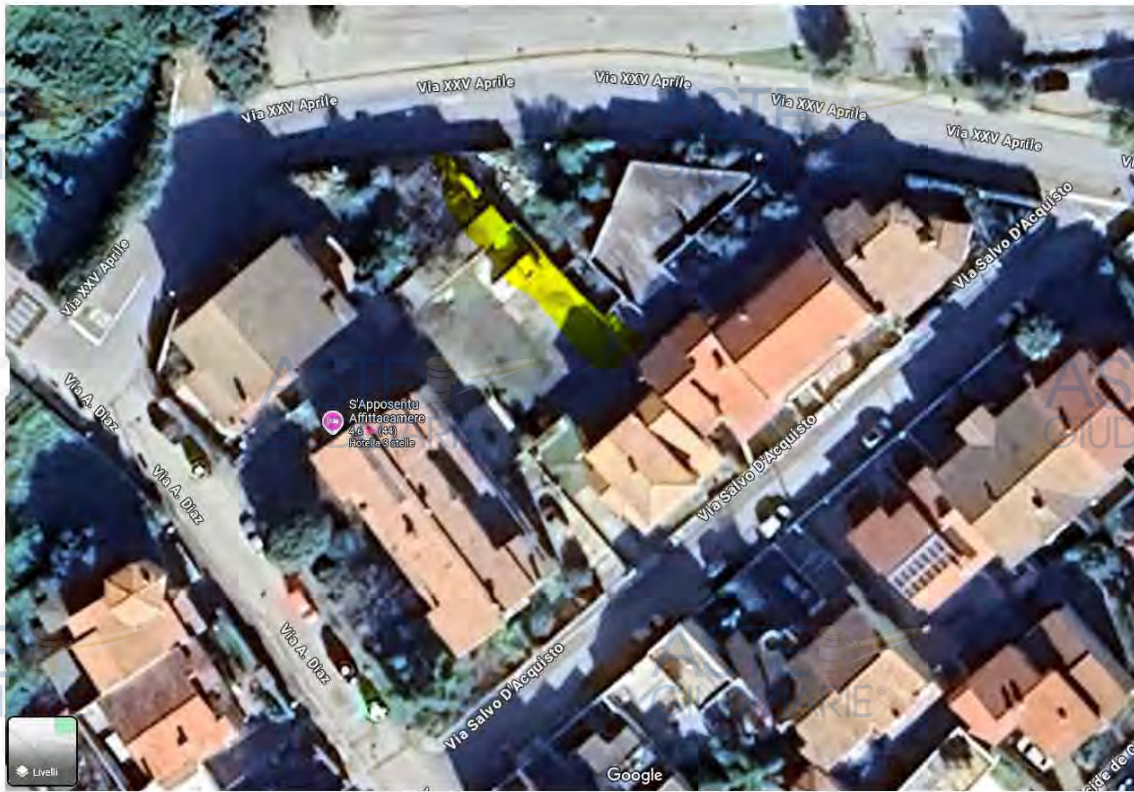
## FOTO AEREA DELL'ISOLATO IN QUESTIONE

La difformità maggiore risulta essere una striscia utilizzata come area di parcheggio dal condominio confinante mentre le altre difformità risultano essere di poco conto dal punto di vista dimensionale.

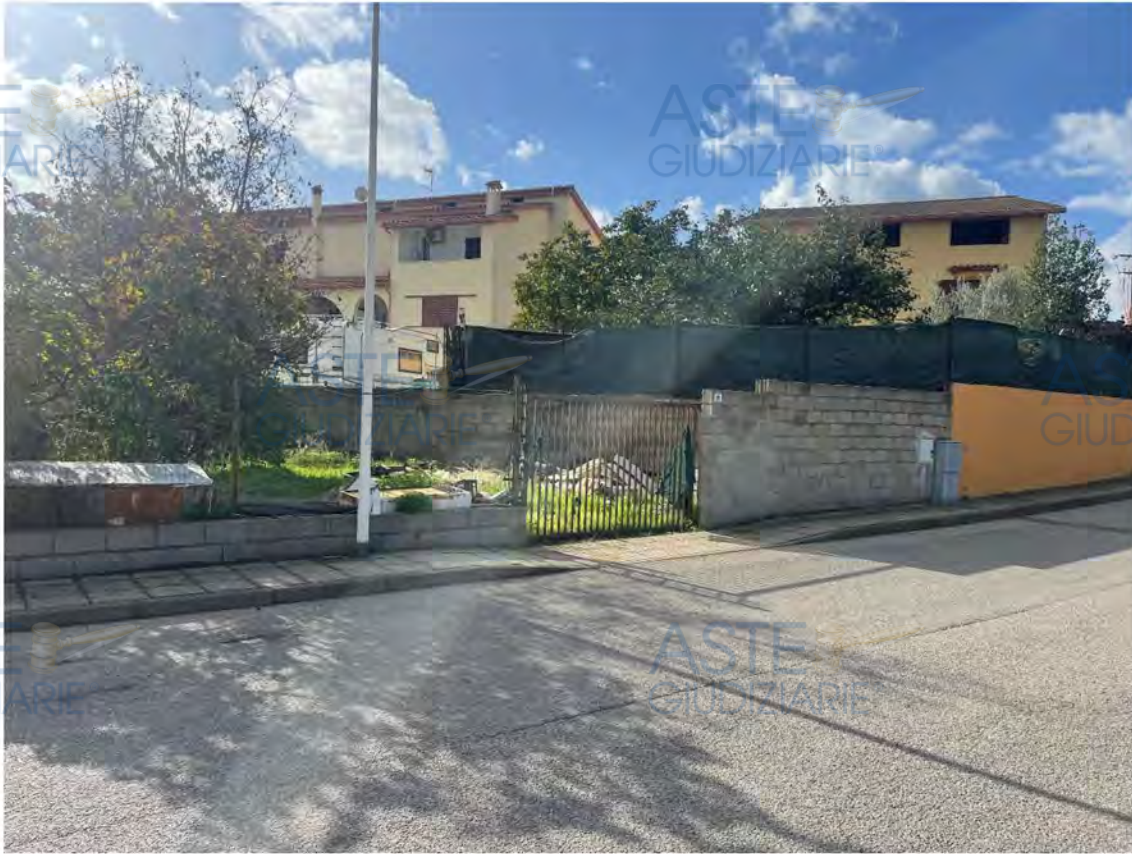
L'area è utilizzata prevalentemente come area di parcheggio ed è sita ad una quota superiore a quella del cortile del mappale n. 84 di circa due metri.

FOTO NELLA QUALE RISULTA VISIBILE IL PARCHEGGIO (CAMPER)
