### RELAZIONE DI CONSULENZA TECNICA

Unità immobiliare sita a Quartu Sant'Elena via Filippo Turati n.87 piano terra

(N.C.E.U. foglio 29, particella 2656, sub.31 e sub 22)

## ESECUZIONE IMMOBILIARE R.G.E. n. 2/2025

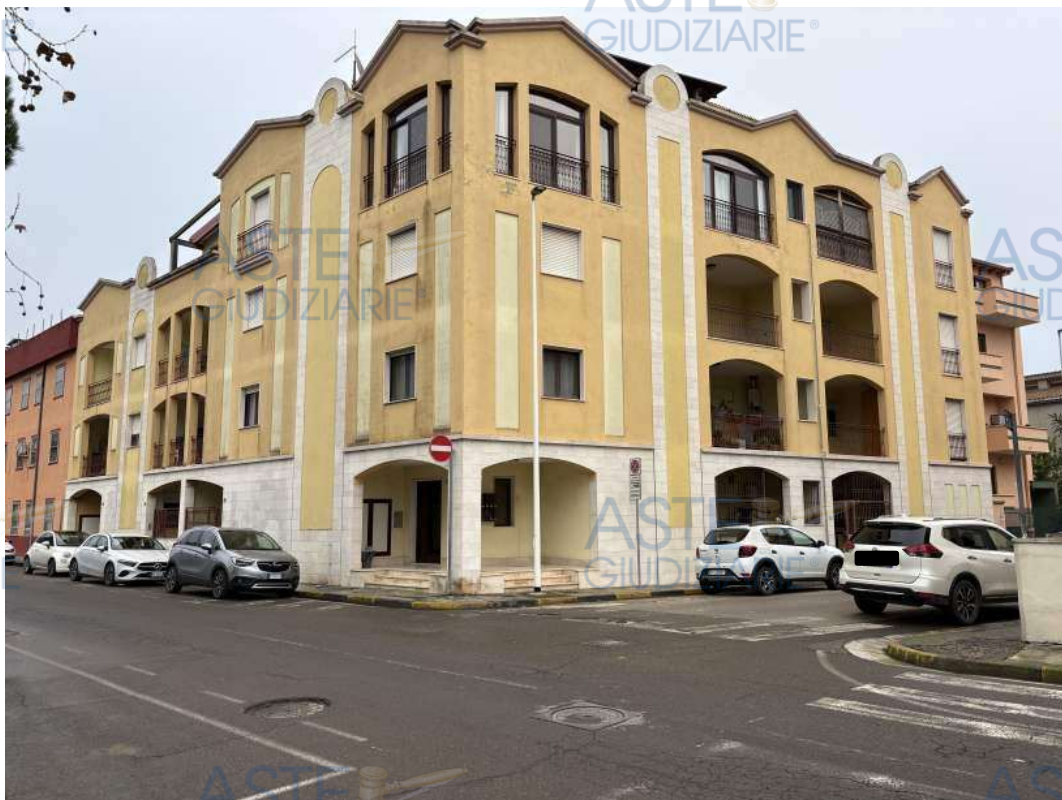
Foto n.2. Prospetti via Turati e via Palestrina- Quartu Sant'Elena.

I prospetti e le zone comuni del cortile, non di proprietà esclusiva, non sono in buono stato di conservazione e necessitano di interventi di manutenzione (foto nn.2,3,27,28).

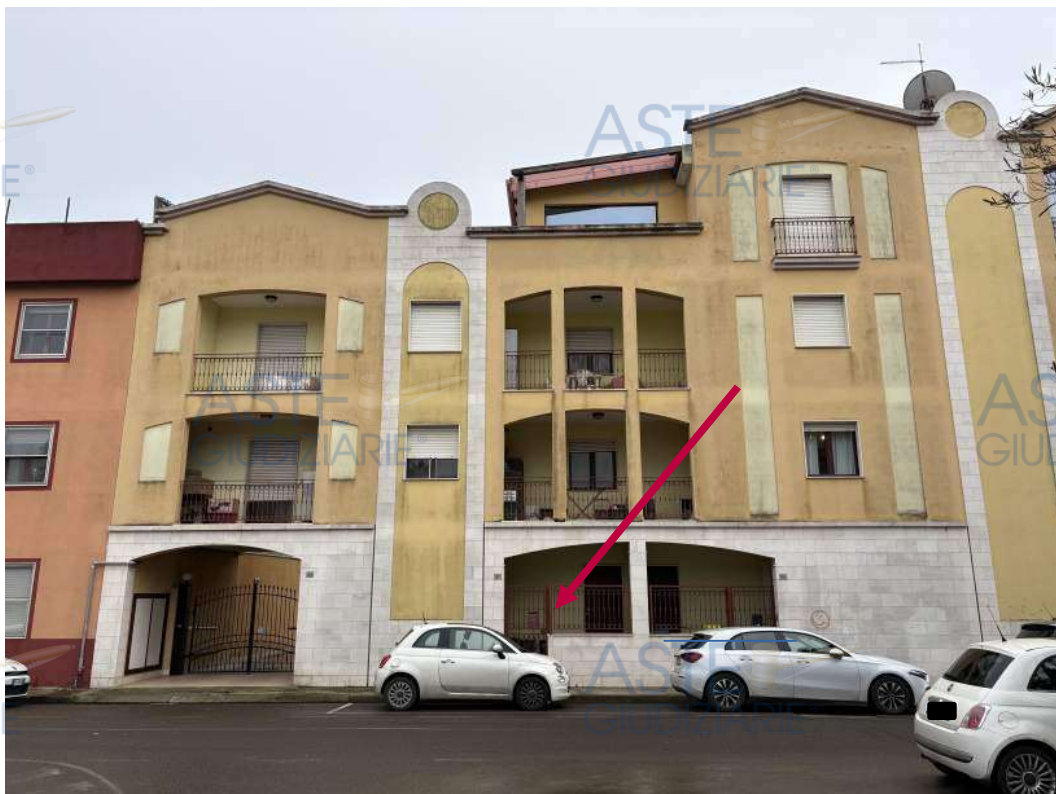
Foto n.3. Via Filippo Turati n.87- Quartu Sant'Elena. Prospetto lato via Turati. La freccia indica l'accesso all'immobile pignorato.

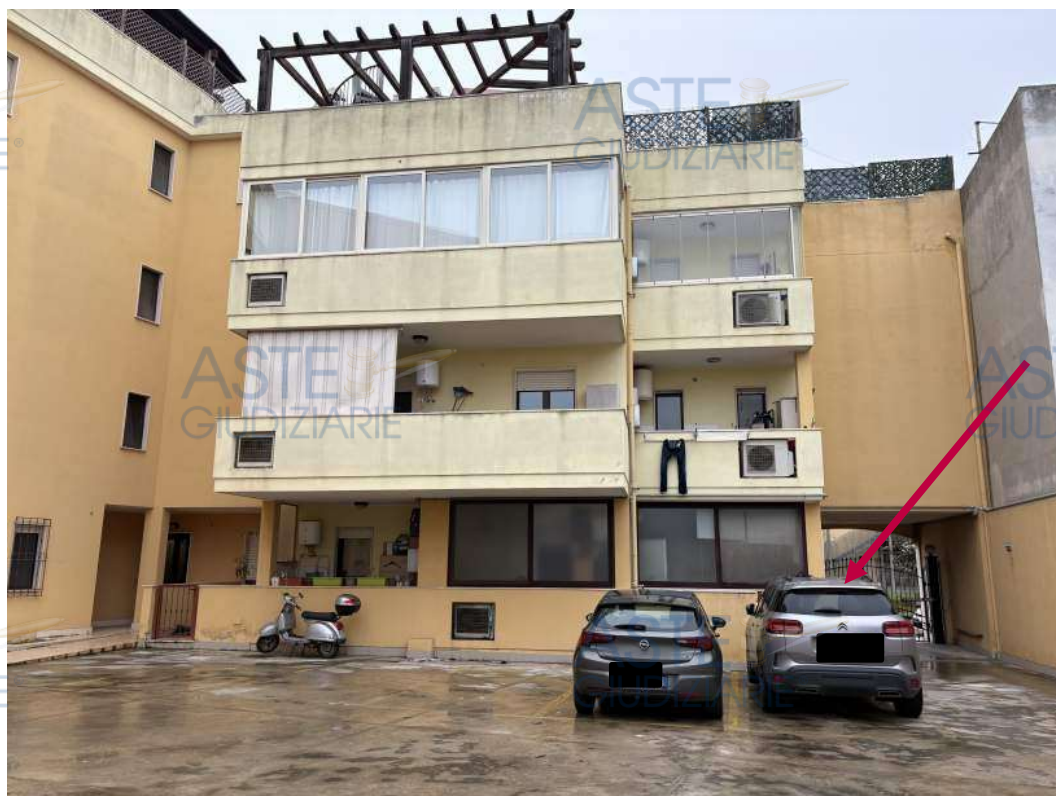
Foto n.5. Via Filippo Turati n.87- Quartu Sant'Elena. Cortile con parcheggi scoperti. La freccia indica il parcheggio di pertinenza dell'immobile pignorato.

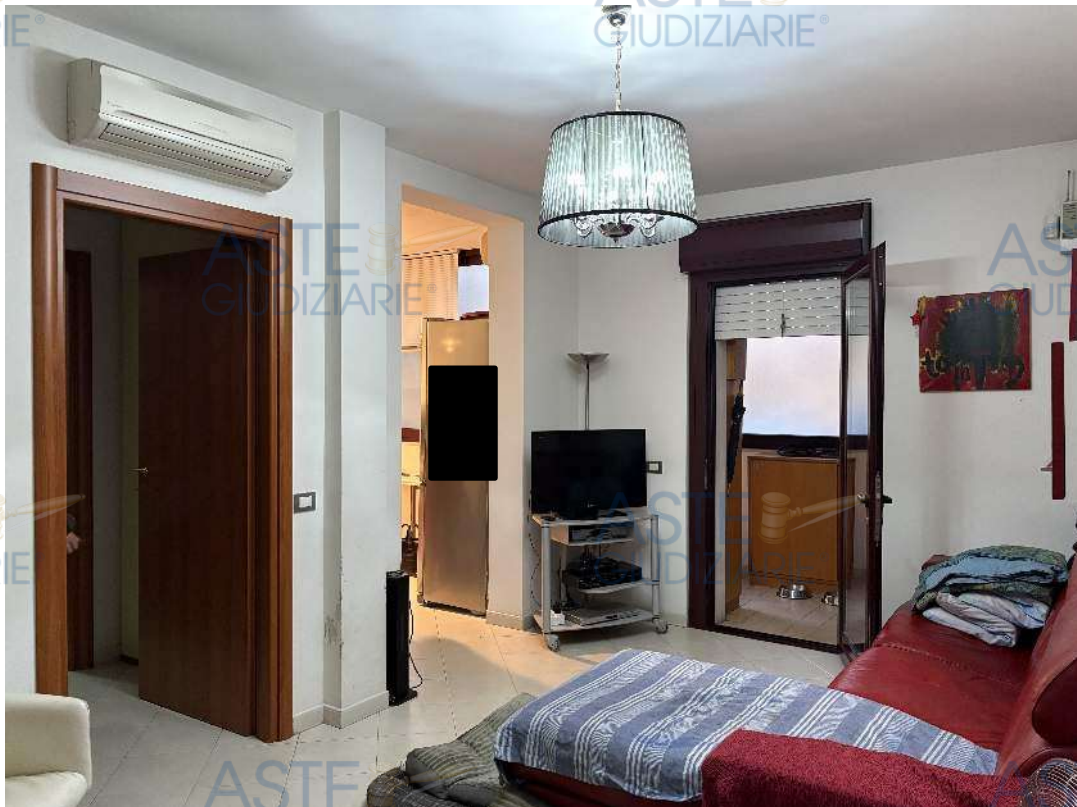
La veranda adiacente al bagno risulta attualmente adibita a cucina, vano realizzato mediante la chiusura in muratura e infissi in alluminio con vetrocamera. La finestra a un'anta del bagno prospetta sul vano cucina (foto n.12). I lavori di chiusura del vano cucina e le altre opere, difformi dal progetto approvato, sono state realizzate, verosimilmente, durante la costruzione del fabbricato vista la continuità di finitura dei prospetti esterni e della pavimentazioni interna che non presenta discontinuità tra il vano ingresso-soggiorno e cucina che, sul progetto approvato, quest'ultima risulterebbe cortile (foto n.9).

Foto n.9. Via Filippo Turati n.87- Quartu Sant'Elena. Ingresso- soggiorno.

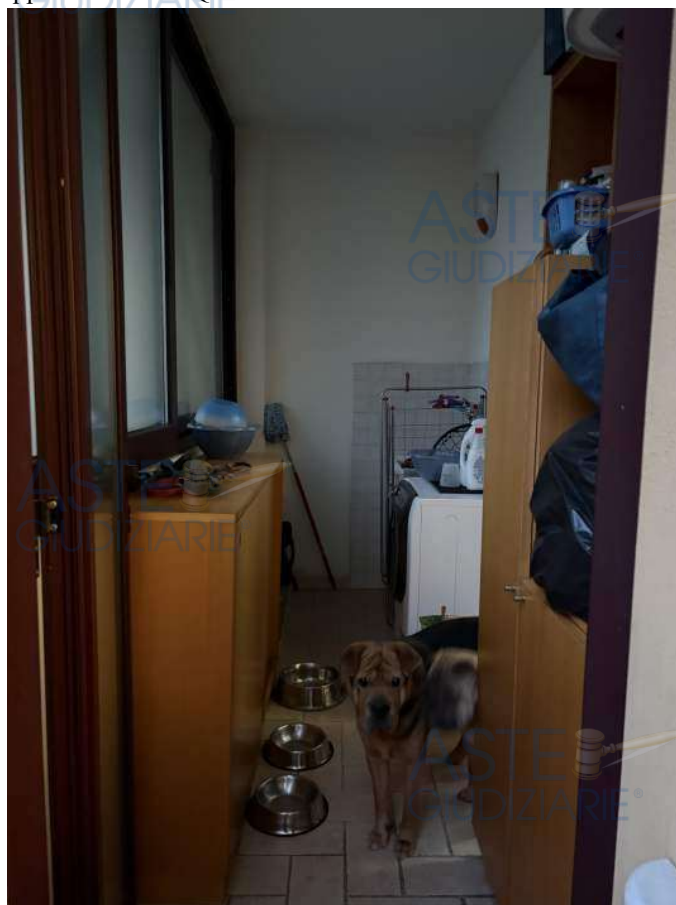
Nella veranda è presente una zona lavanderia con parziale rivestimento della parete con piastrelle ceramiche (foto n.22).

Foto n.22. Via Filippo Turati n.87- Quartu Sant'Elena. Veranda.

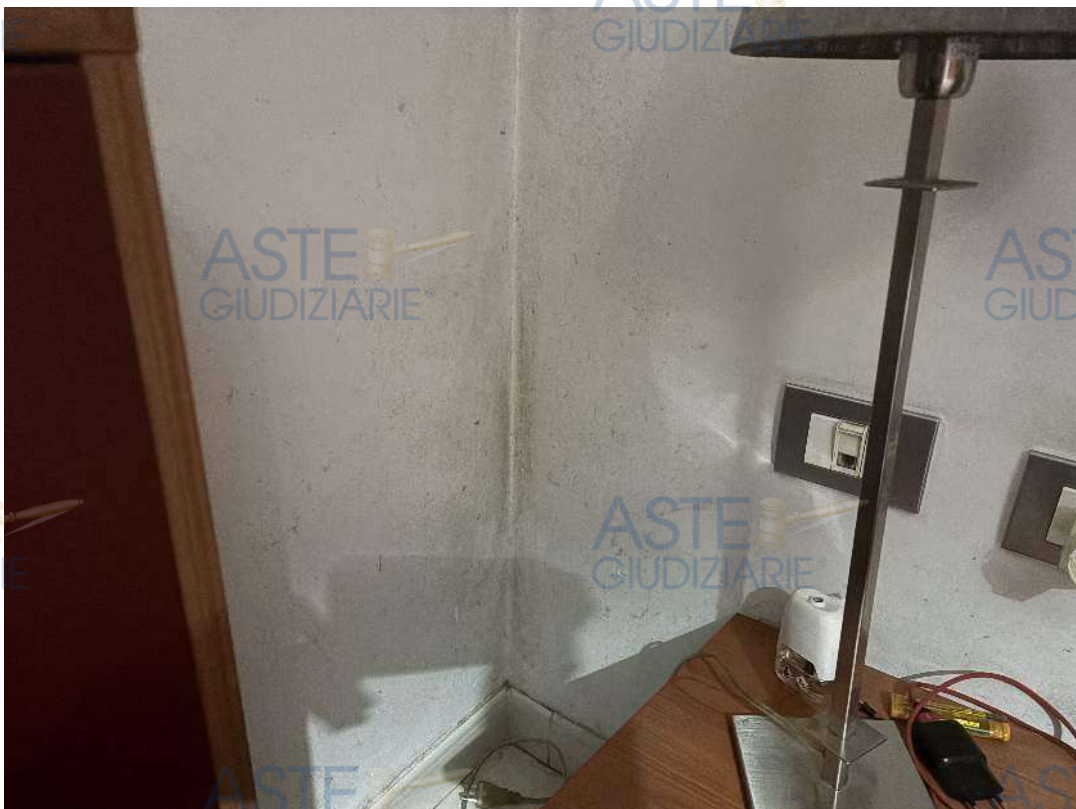
Foto n.25. Via Filippo Turati n.87- Quartu Sant'Elena. Vano letto. Tracce di muffe.

Lo stato di manutenzione è discreto, vi è tuttavia la necessità di effettuare alcuni importanti interventi di manutenzione principalmente per l'eliminazione delle importanti tracce di muffe presenti nel vano letto dell'unità immobiliare (foto nn.25,26). Inoltre è necessario effettuare la riparazione della porta blindata, del monosplit e del citofono.

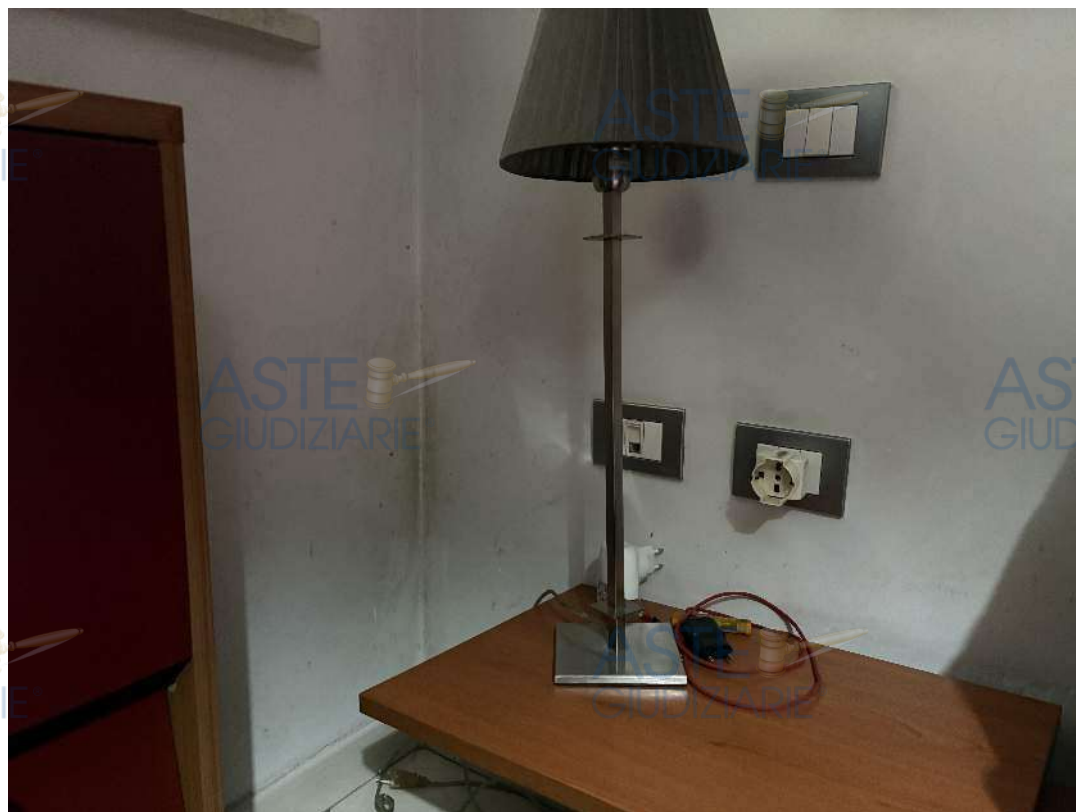
Foto n.26. Via Filippo Turati n.87- Quartu Sant'Elena. Vano letto. Tracce di muffe.

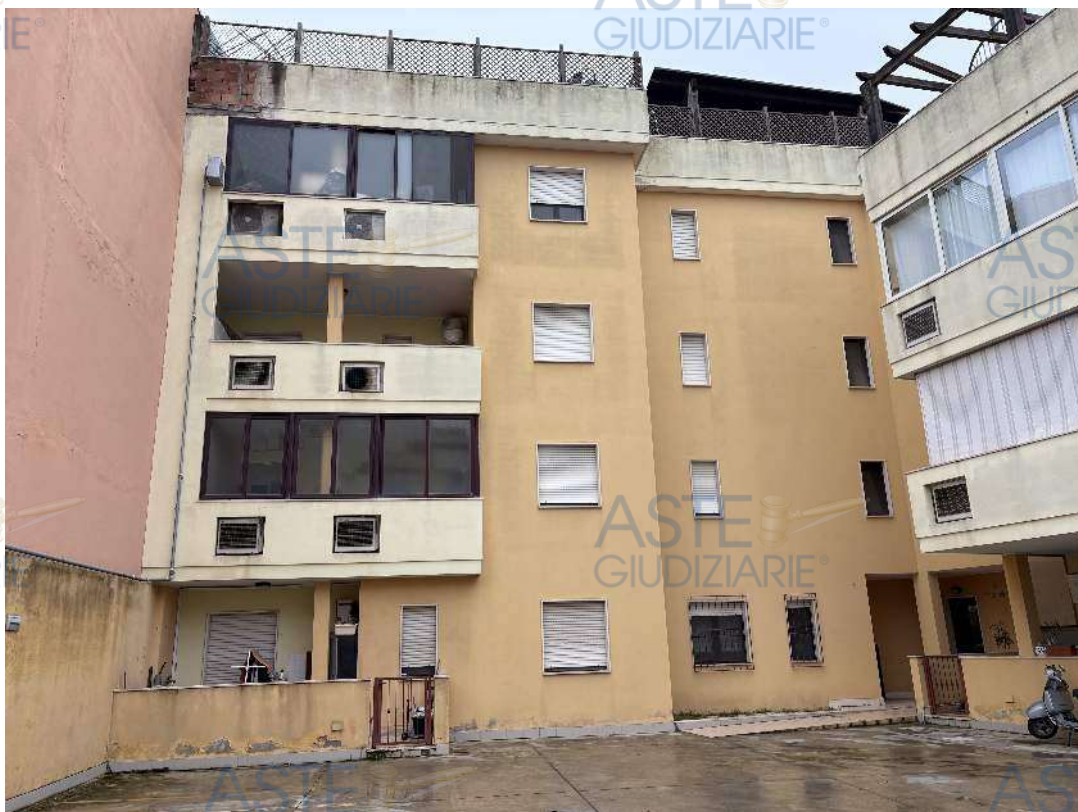
Foto n.27. Via Filippo Turati n.87- Quartu Sant'Elena. Prospetti lato cortile interno.

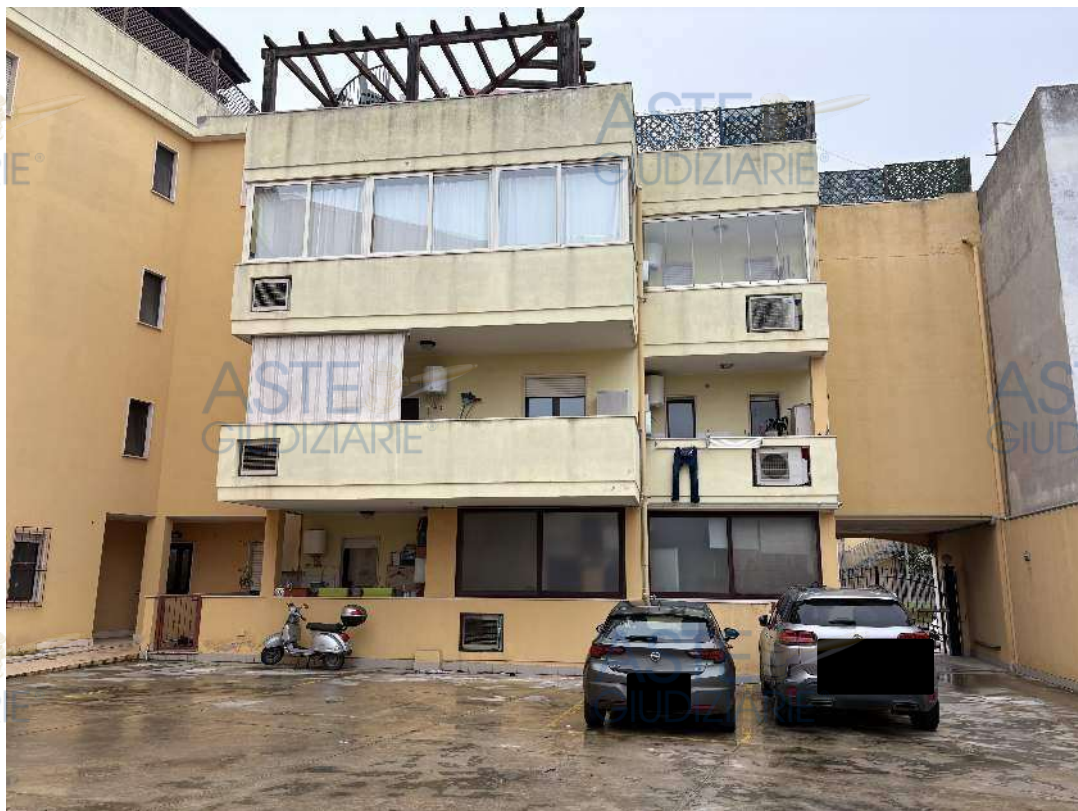
Foto n.28. Via Filippo Turati n.87- Quartu Sant'Elena. Prospetti lato cortile interno.
