TRIBUNALE DI CAGLIARI
Ufficio Esecuzioni Immobiliari

PROCEDIMENTO n°208/1995

RELAZIONE DI CONSULENZA TECNICA

OGGETTO: stima di unità immobiliari ubicate nei territori comunali di San Vito (CA) e Villaputzu (CA).

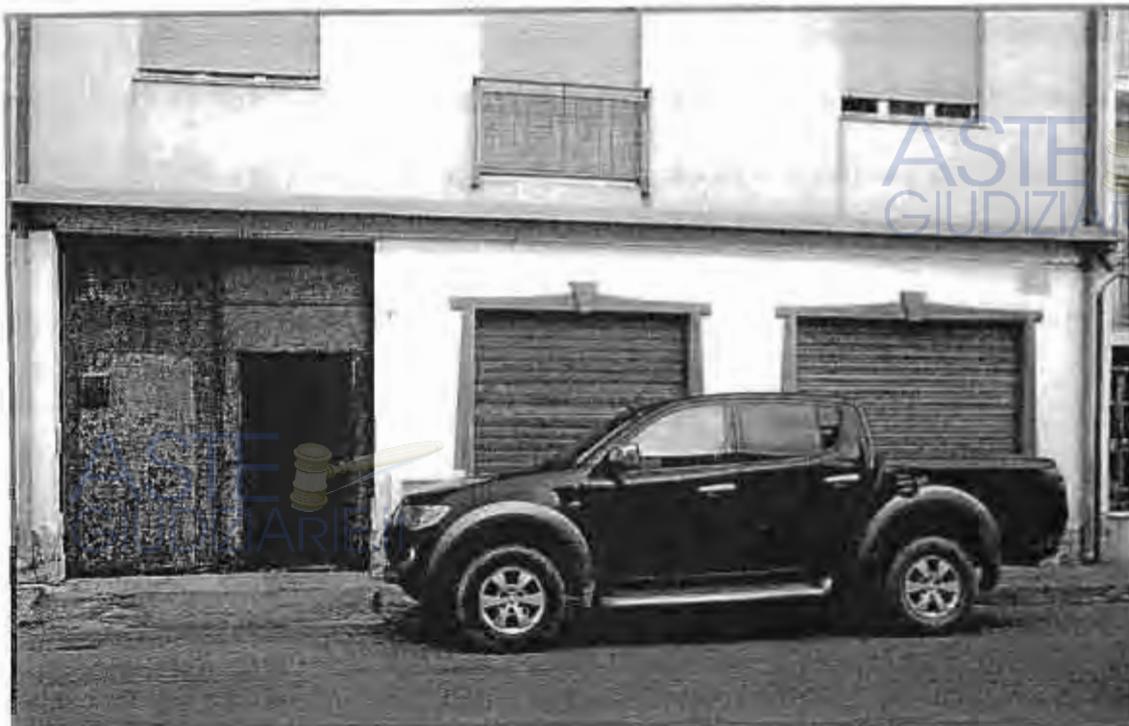
Foto n° 1

Gli stessi sono ubicati al piano terra (foto n°1) di un maggior fabbricato prospiciente sulla via Leonardo da Vinci, dotato di una piccola area cortilizia ad uso comune di tutte le uu.ii. di cui lo stesso è composto.

Il secondo, censito al Fg.29, mappale 1279, sub. 7, è accessibile sia dalle due porte vetrine ai nn°16 e 20 della medesima via (foto n°1), che da una porta di servizio presente dal cortile con ingresso dalla via Leonardo da Vinci n°20 (foto n°3),

Consistenza: si tratta, come già accennato, di una unità immobiliare ad uso commerciale, dotata di due vetrine-ingresso sulla via Leonardo da Vinci n°16 e n°18 (foto n°1) e di un ingresso secondario dal cortile (foto n°3 e 14).

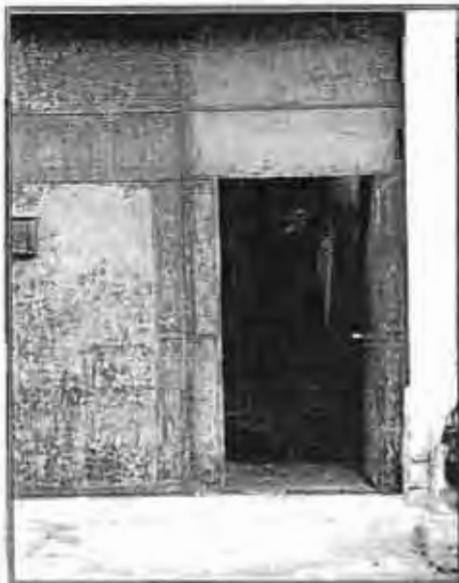
Foto n° 2

Il primo immobile, distinto al catasto urbano al Fg.29, mappale 1279, sub. 1-4, ha accesso dal cortile con ingresso dalla via Leonardo da Vinci n°20 (foto n°2 e 3).

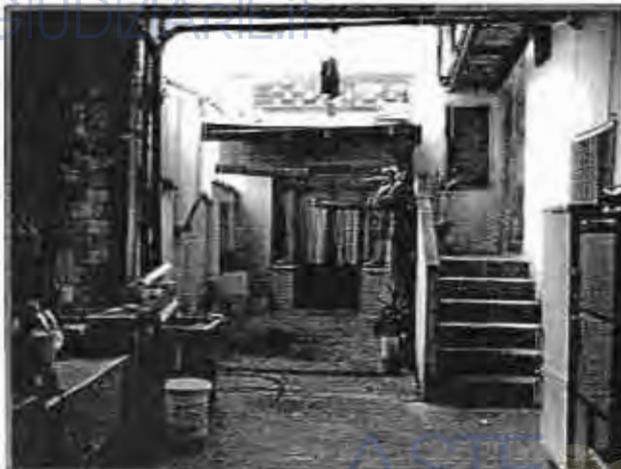
Foto n° 3

Tutto il soffitto del locale è rivestito con doghe metalliche (foto n°17, 18, 19). L'altezza interna del locale, misurata all'intradosso del controsoffitto metallico, è pari a circa 2,75 m, mentre quella misurata all'intradosso del solaio (rilevata all'esterno del fabbricato in corrispondenza del sottopasso - foto n°3) è pari a circa 3,20 m.

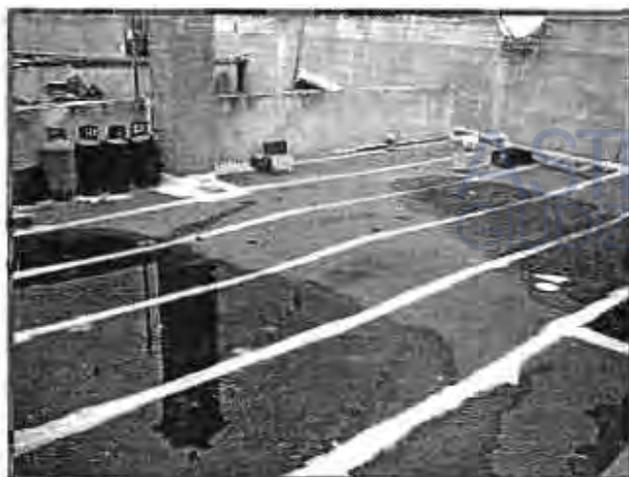
Foto n° 12

Stato d'uso e di conservazione: da quanto ho potuto osservare in occasione dell'accesso, avvenuto il 13/02/2013, gli allestimenti e le finiture dell'immobile, oltre a non essere di pregio, mostrano evidenti segni di usura e denotano la mancanza di recenti interventi di manutenzione. Nei solai e nelle murature sono presenti diffuse tracce di umidità imputabili ad infiltrazioni di acqua provenienti dalla copertura piana (foto n°12 e 13). Nel complesso l'unità immobiliare si presenta in uno scadente stato d'uso e di conservazione.

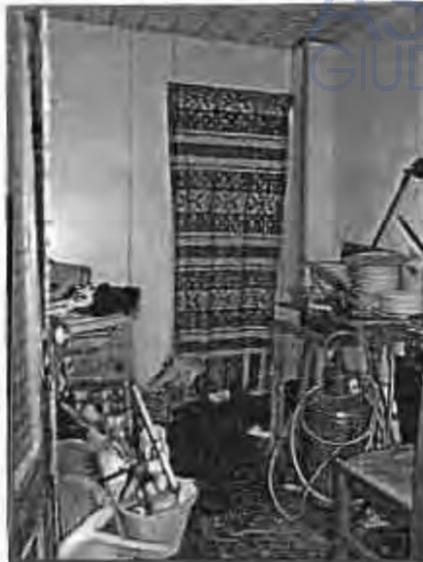
Foto n° 15

realizzate con pannelli in legno (foto n°15, 16 e 17). Anche le pareti perimetrali del locale sono, in gran parte, rivestite con gli stessi pannelli (foto n°15, 16 e 17).

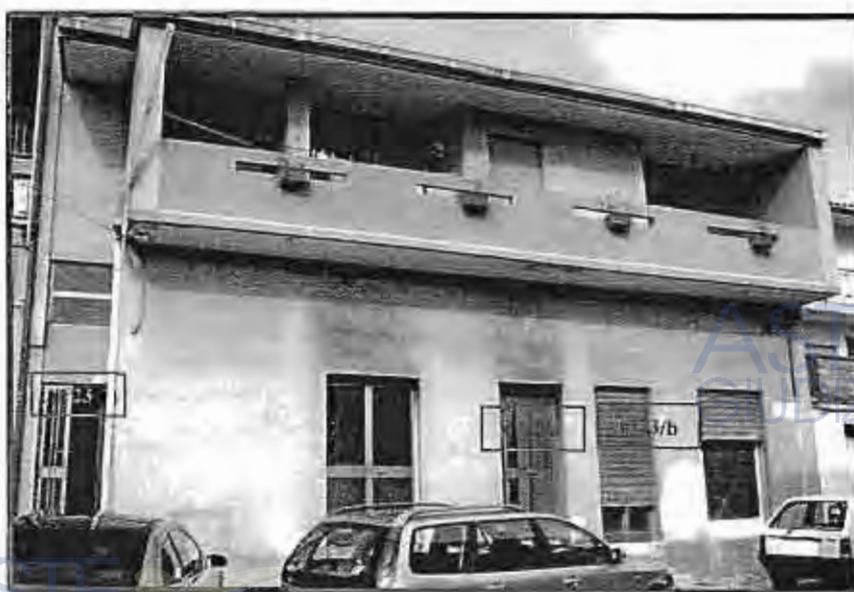
Foto n° 21

Le stesse appartengono ad un fabbricato articolato su due livelli, prospettante sulla via Cairoli (foto n°21). In particolare, il piano terra di detto fabbricato è costituito dal laboratorio artigianale (*panificio*), con accesso dal civico n°23/a e da un piccolo negozio (*rivendita*), con accesso dal civico n°23/b, comunicante con il laboratorio. Al primo piano, con accesso dal civico n°23, si trova invece una unità immobiliare a destinazione residenziale (*appartamento con terrazza*). Di fatto, il panificio con annessa rivendita al piano terra e l'appartamento al primo piano, sono due unità immobiliari autonome, dotate di ingressi indipendenti sulla pubblica via.

In prossimità dell'ingresso del magazzino sono visibili le due canne fumarie provenienti dal sottostante panificio (foto n°27, 44). Sul prospetto principale è presente anche un balcone, coperto e chiuso su due lati, su cui si affacciano due camere ed il soggiorno (foto n°21).

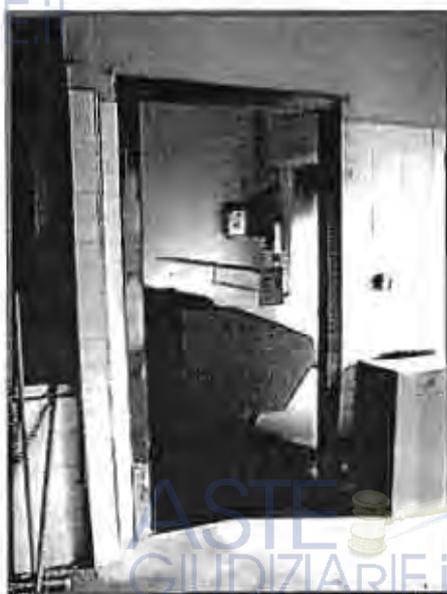
Foto n° 22

Consistenza: si tratta, come già accennato, di una unità immobiliare ad uso commerciale (*rivendita del pane*) ed artigianale (*laboratorio per la preparazione e cottura del pane o panificio*), con ingressi rispettivamente dalla via Cairoli n°23/b e n°23/a (*foto n°21*). La rivendita è costituita da un unico vano direttamente comunicante (*foto n°22 e 24*) con l'attiguo locale artigianale (*panificio*). La rivendita ha un'altezza interna di circa 3,90 m.

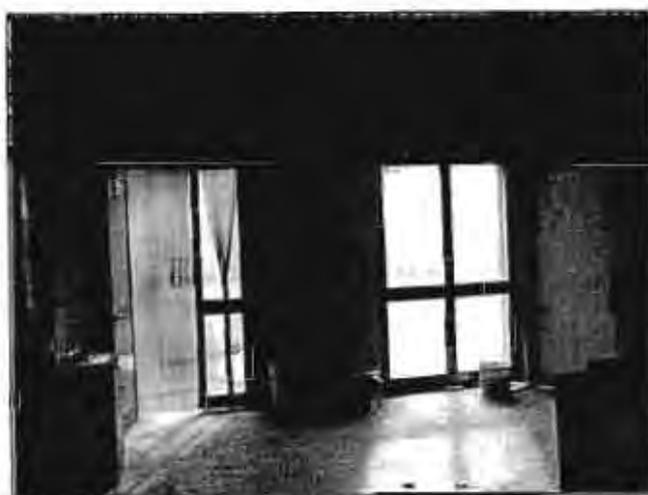
Foto n° 23

Il panificio è costituito da un laboratorio (foto n°25) di grandi dimensioni con due ingressi diretti dalla pubblica via (foto n°23), dove sono presenti il forno ed altre attrezzature per la lavorazione del pane (foto n°25, 27, 28, 29, 30). L'altezza interna di questo ambiente è di circa 3,90 m.

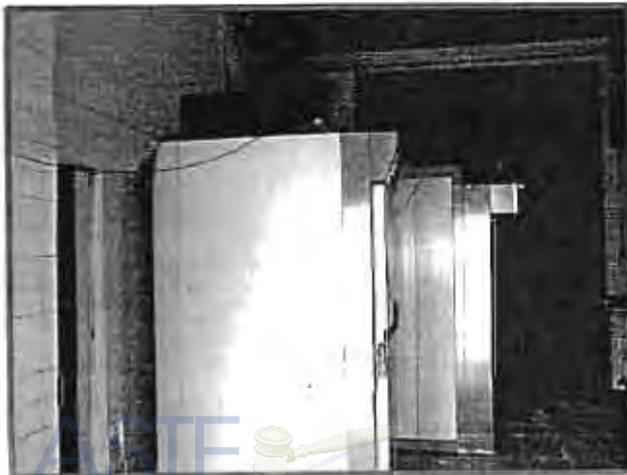
Foto n° 31

Il panificio è dotato anche di due depositi (foto n°31, 32) e di un servizio igienico, con disimpegno (foto n°33 e 34), posto alla sinistra dell'ingresso dalla via Cairoli.

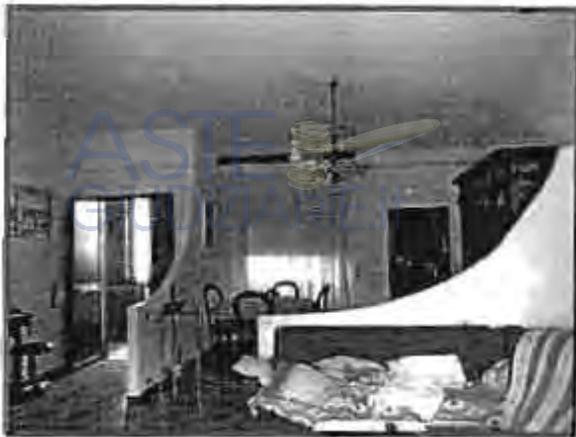
Foto n° 39

L'alloggio è costituito da un ingresso soggiorno (foto n° 39) su cui si aprono la cucina (foto n° 40) ed un disimpegno (foto n° 41). Dal disimpegno si accede ad un bagno

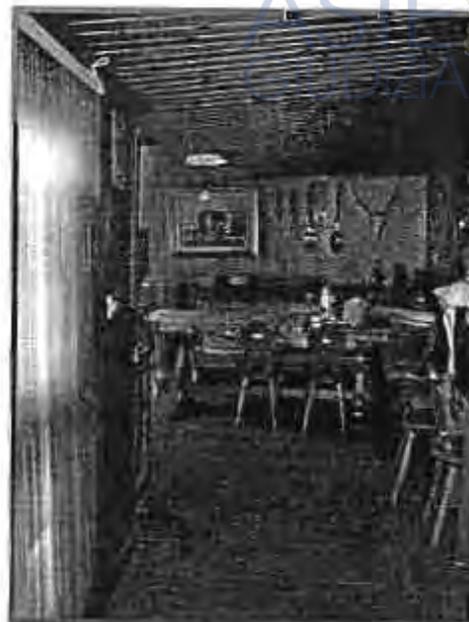
Foto n° 40

La terrazza scoperta è raggiungibile dalla cucina, oltre che dal corridoio esterno all'appartamento (foto n°37, 38, 40, 43).

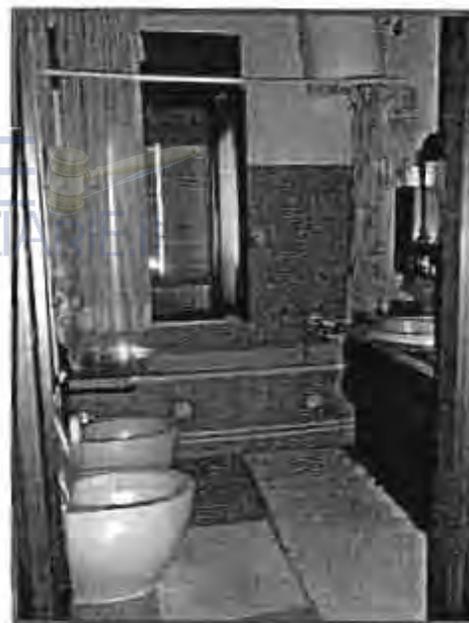
Foto n° 42

(foto n° 42) ed a tre camere da letto, di cui una matrimoniale e due singole.

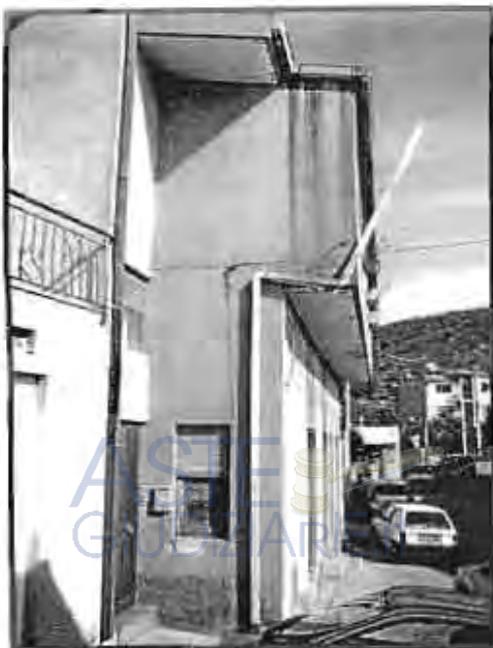
Foto n° 35

Consistenza: si tratta, come già accennato, di una unità immobiliare ad uso residenziale (*appartamento*), ubicata al primo piano del fabbricato, con ingresso dalla via Cairoli n°23 (*foto n°21, 35*).

L'appartamento si raggiunge con una ripida rampa di scale (foto n°36) che sbarca su un corridoio (foto n° 37) ricavato dalla chiusura di una veranda. Da questo si accede sia all'alloggio che alla terrazza (foto n° 38). Al piano terra, nel vano scala si apre una delle due finestre del servizio igienico del sottostante panificio (foto n°35,36).

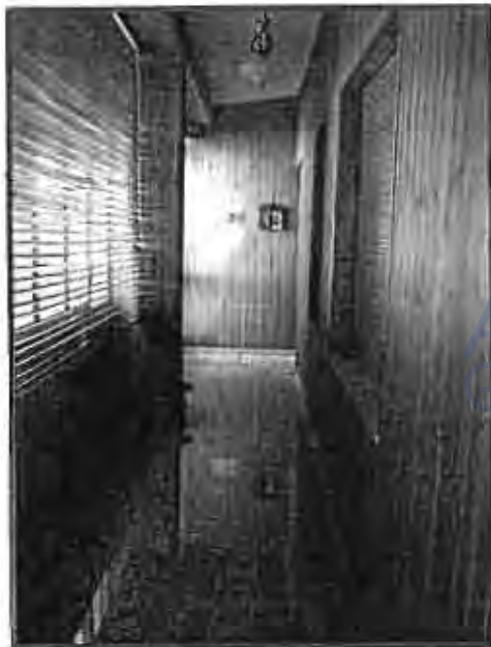
Foto n° 37

Sul corridoio (foto n°37), oltre alla porta di ingresso all'alloggio, si aprono le uniche finestre di una delle tre camere e del bagno ad essa attiguo.

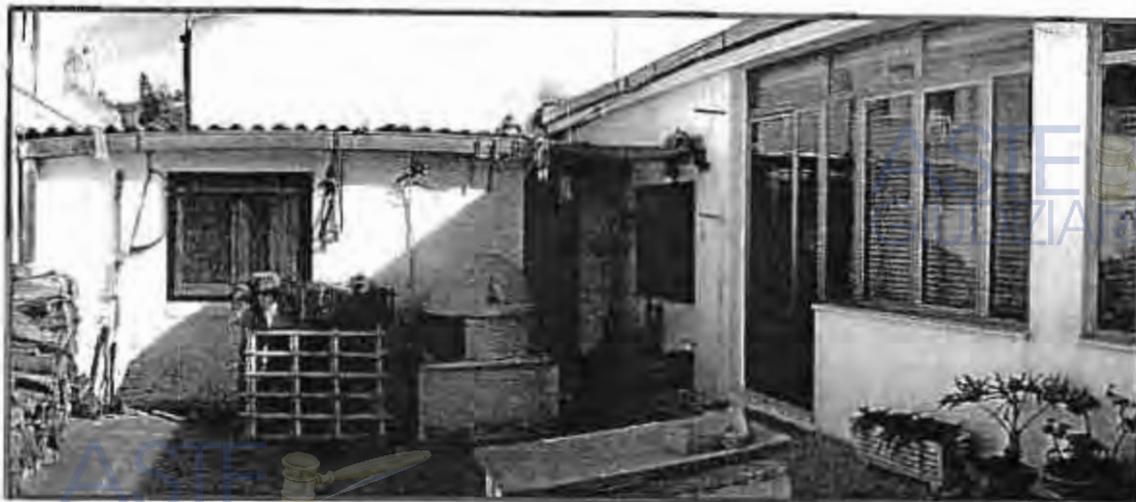
Foto n° 43

In essa sono presenti le prese d'aria del sottostante panificio (foto n°26, 43), oltre che un magazzino (foto n°44).
