### 3. DESCRIZIONE DEI BENI OGGETTO DI PIGNORAMENTO

#### 3.1. Civile abitazione sita a Capoterra in località Poggio dei Pini, Strada 48 n.1, distinta al NCEU Foglio 29 Mappale 648 Sub 2.

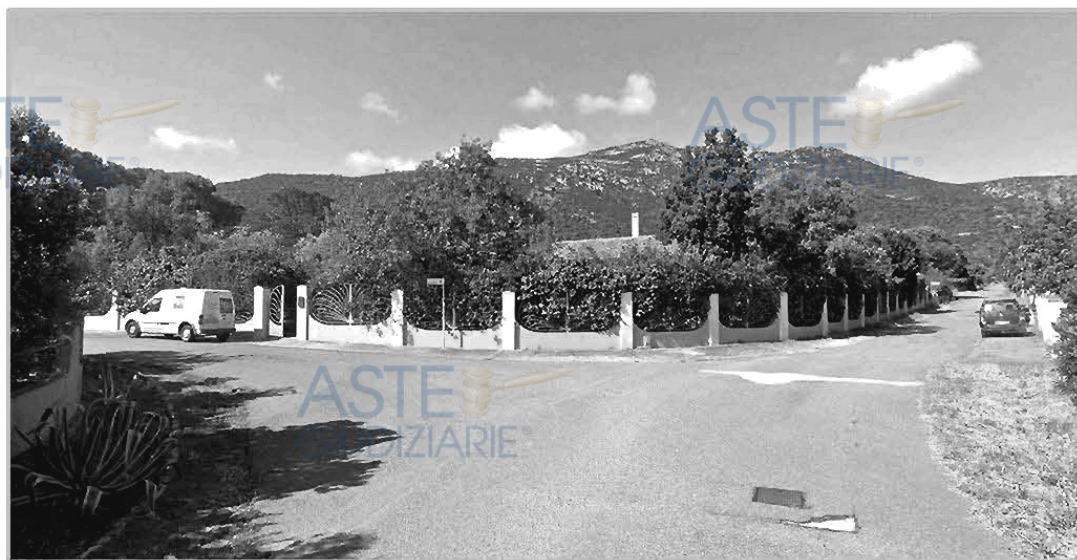
Sul lato strada la proprietà risulta delimitata da una recinzione in muratura composta da regolare ripetizione di elementi opachi ad arco rovescio intervallati da pilasti in muratura ed elementi in metallo, il cui disegno è riproposto con uniformità anche nei cancelli di ingresso, nelle grate delle finestre e nei parapetti dei balconi.

Foto 003 – Recinzione esterna

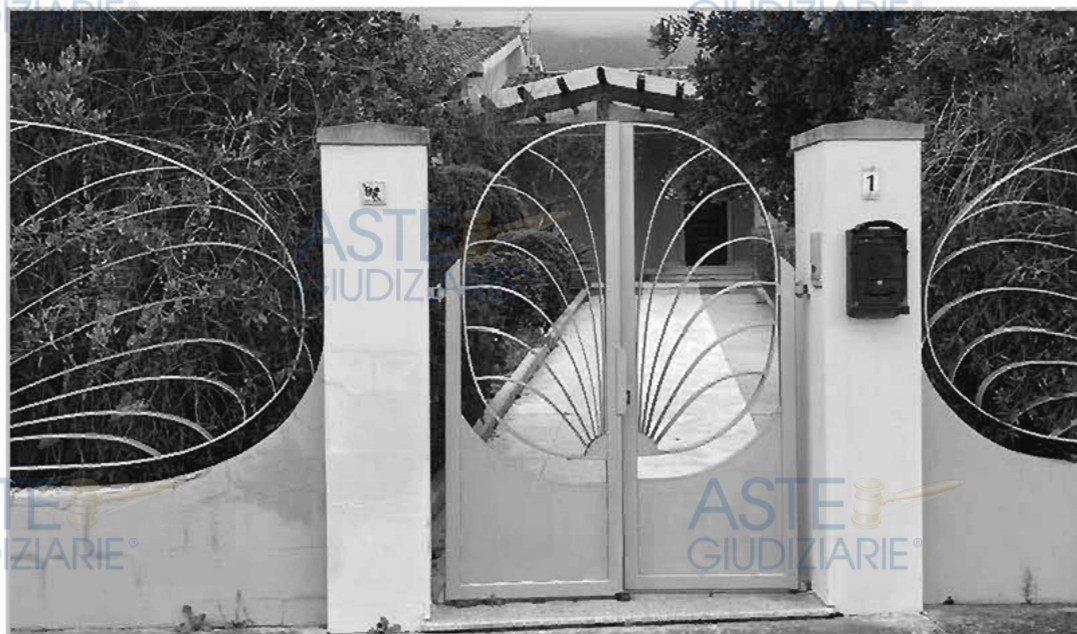
Sul lato interno la vegetazione crea una barriera alla vista esterna, interrompendosi in corrispondenza dei viali pedonale (civico 1) e carrabile. Questi ultimi, tutti lastricati in granito, sono impreziositi da una guida mediana in travertino chiaro.

Foto 005 – Ingresso pedonale

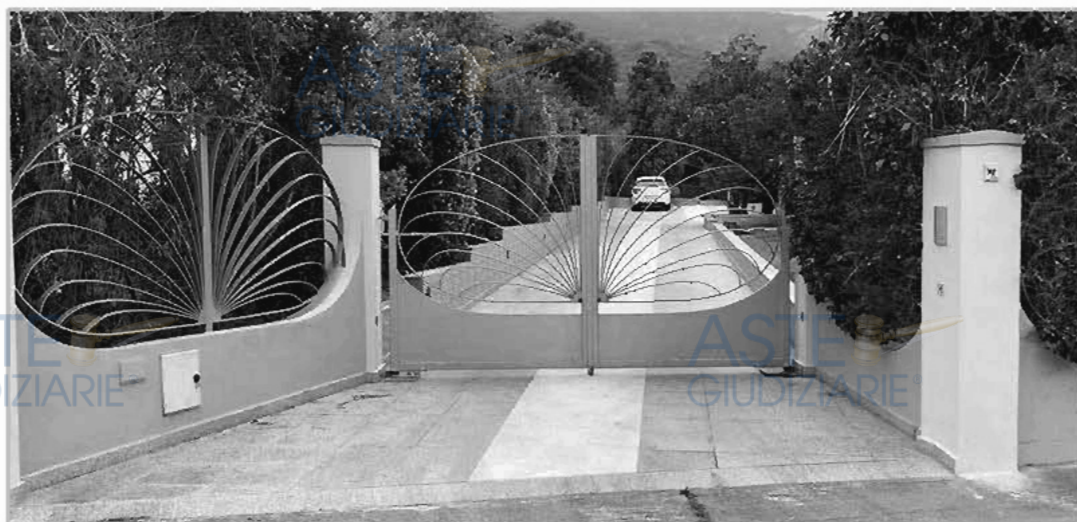
Foto 006 – Ingresso carrabile

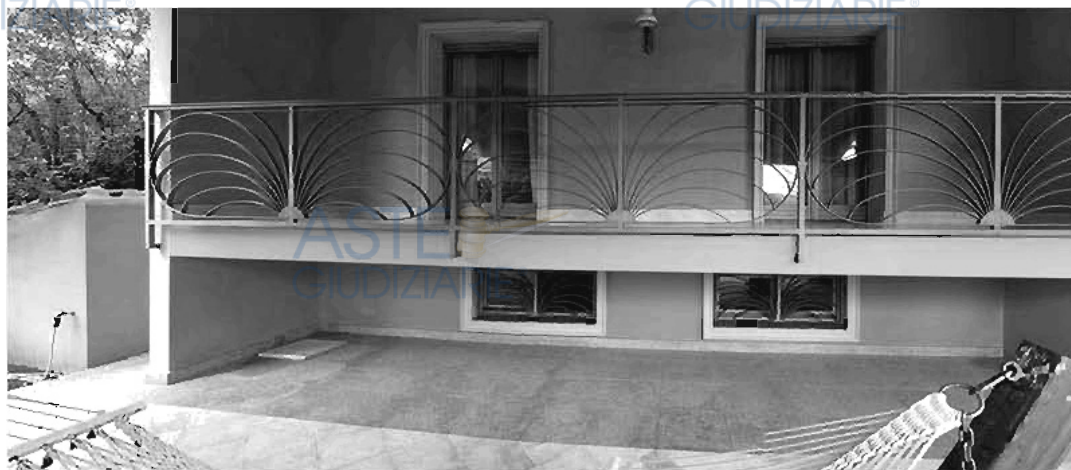
*Foto 030 - Pergolato prospetto frontale – Balcone coperto*

Sul lato sinistro, sotto la balconata delle due camere da letto, si intravede il coperchio di ispezione della cisterna idrica interrata.

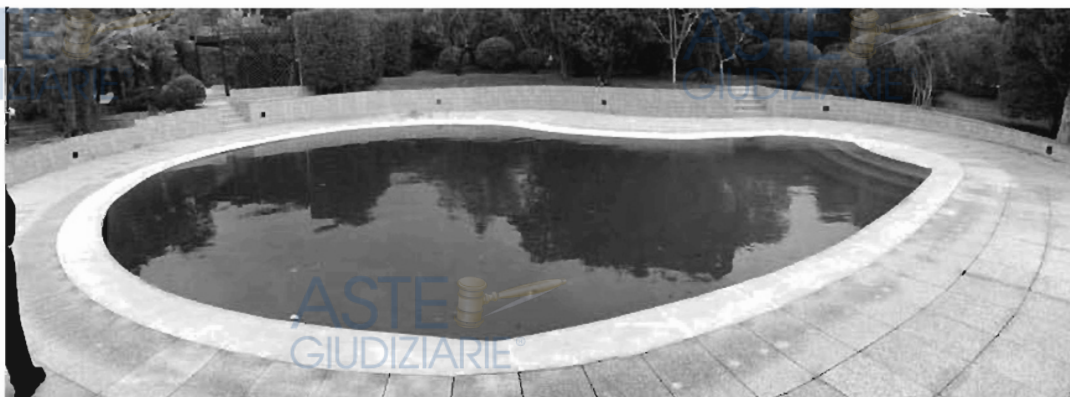
Foto 042 - Prospetto posteriore - Dettaglio piscina

Una nota descrittiva merita il sistema di filtraggio dell'acqua della piscina: l'acqua a sfioro arriva a lambire la prima e la seconda fila delle lastre in granito (pezzi unici tagliati sul posto), filtra attraverso le fughe lasciate vuote e raccolta nella sottostante vasca secondaria, filtrata e trattata dall'impianto e re immessa nella vasca principale. I macchinari di filtraggio e pompaggio sono nascosti alla vista nella aiuola attigua.

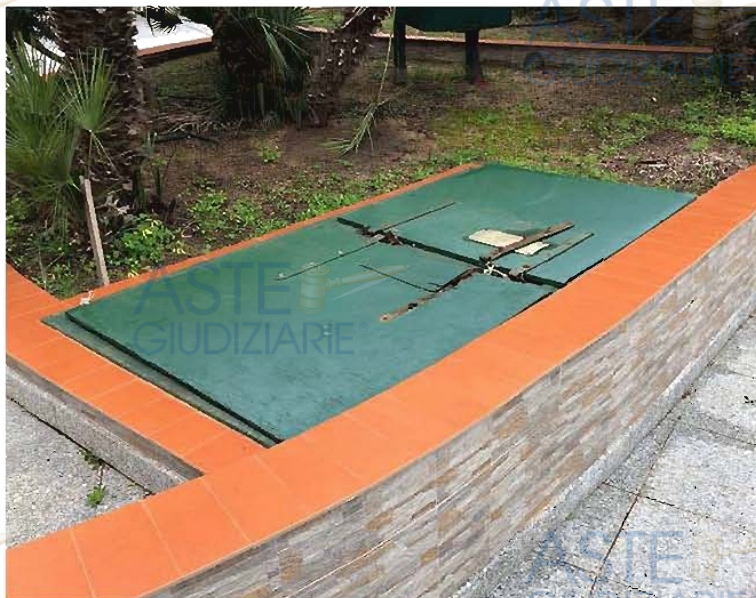
Foto 043 - Locale impianti filtraggio piscina

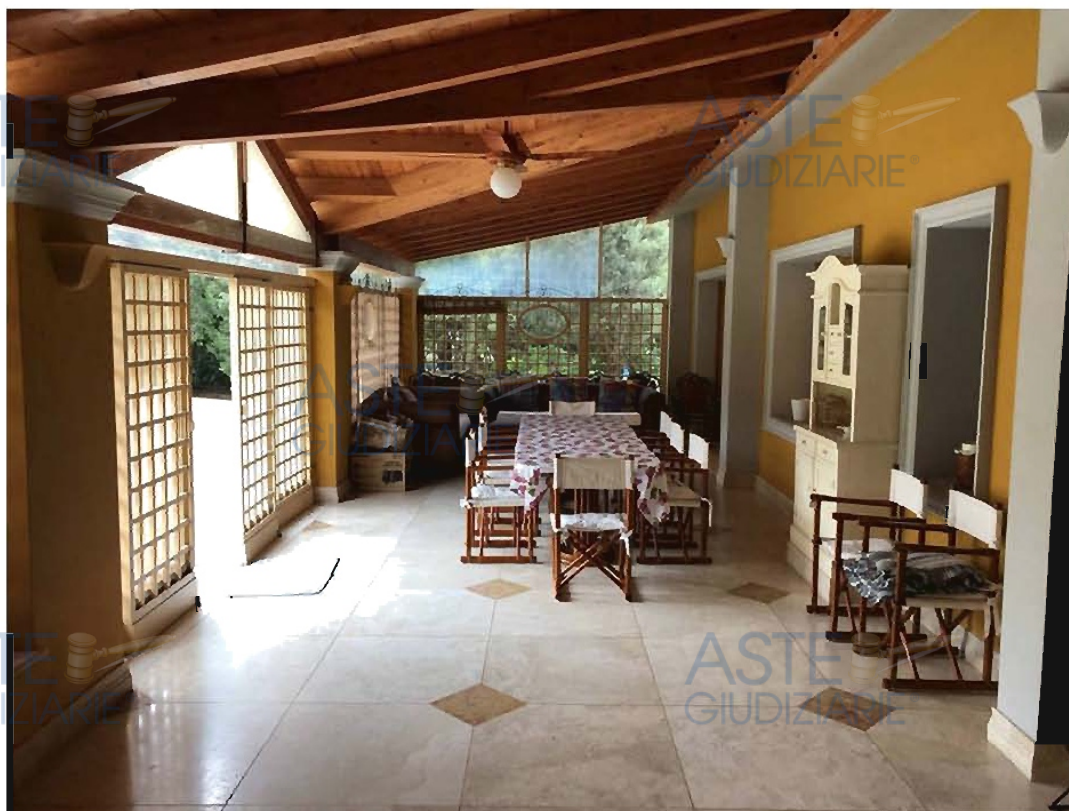
Foto 044 - Veranda posteriore

La veranda chiusa evidenzia un incremento qualitativo delle rifiniture e anticipa la pavimentazione in lastre 80x80 cm di travertino bianco lucido degli ambienti interni:

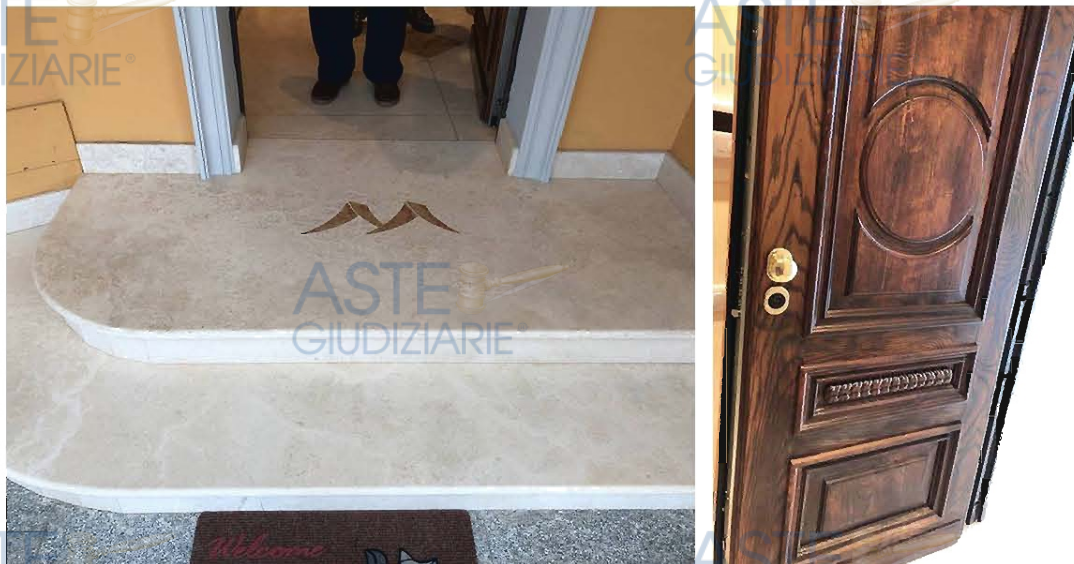
All'ingresso non può sfuggire il dettaglio del logo di famiglia stilizzato sul marmo bianco o il massiccio portone in legno blindato.

Foto 060 e 061 – Gradinata e portone ingresso principale

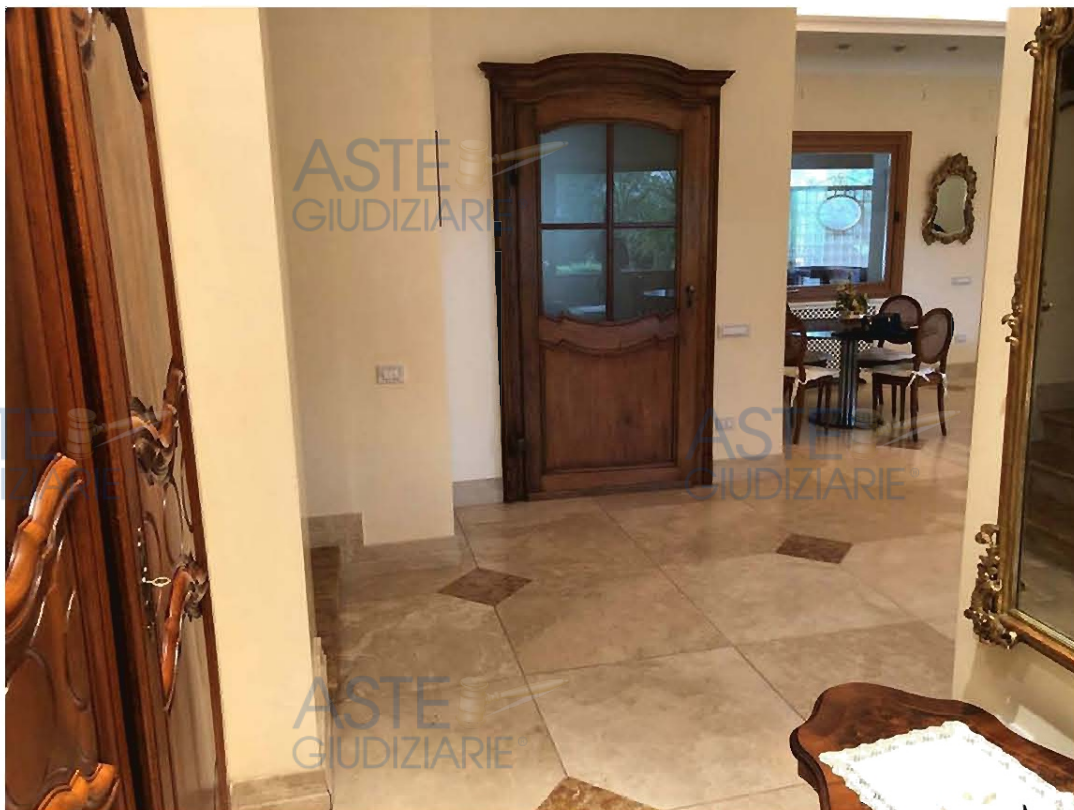
Oltrepassata la soglia, si viene accolti nell'atrio d'ingresso e non si possono non notare sulla sinistra le massicce ante lignee del guardaroba incassato o la porta vetrata frontale che conduce al bagno di servizio. Sulla destra si apre l'ampio soggiorno mentre, sul lato opposto, è appena visibile la scala che conduce alla zona notte.

Foto 062 - Atrio ingresso principale

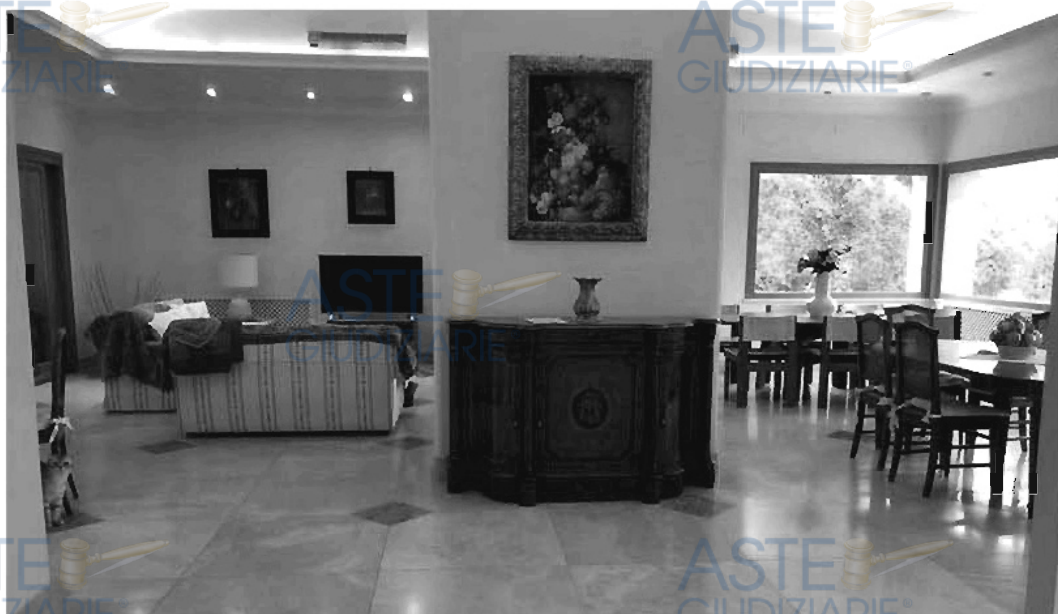
La spaziosa zona giorno è divisa centralmente da un maestoso termo-camino connesso all'impianto di riscaldamento a termosifoni, accuratamente incassati nelle pareti e nascosti alla vista da una serie grate lignee. Le pareti sono rifinite a stucco veneziano. Il soffitto è incorniciato da velette ospitanti faretti diretti e luci riflesse sulla volta centrale che creano una illuminazione diffusa e donano uniformità e calore all'ambiente.

Foto 065 – Vista zona giorno

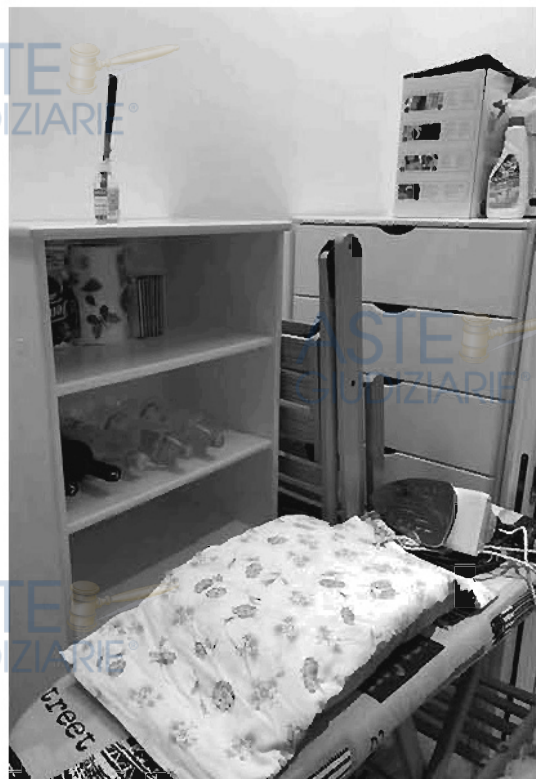
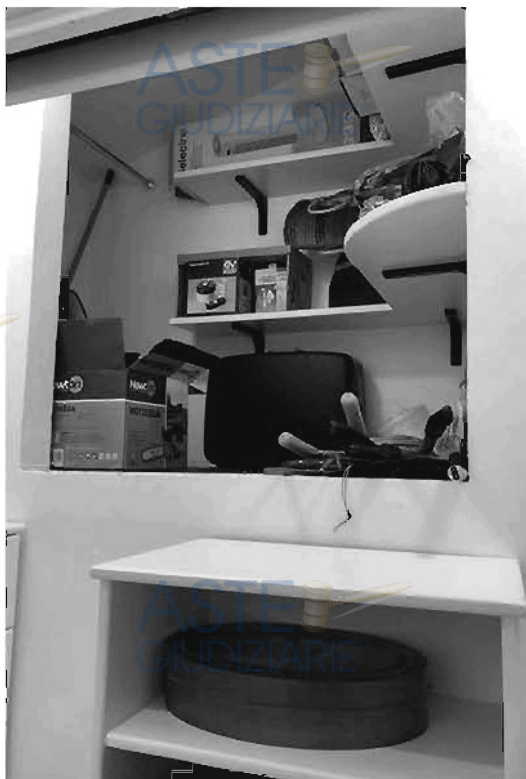
*Foto 074 e 075 – Viste sinistra e destra ripostiglio*

Si osservi nella Foto 074 che sulla sinistra la muratura intercetta dritta la parete di fondo e non appare la nicchia indicata in planimetria catastale. Sul lato destro invece è stato ricavato un piccolo soppalco sopra la scala che conduce dal piano seminterrato alla zona centrale della casa. Nel disimpegno sono incassati degli armadi su misura ai lati della porta di ingresso al ripostiglio.

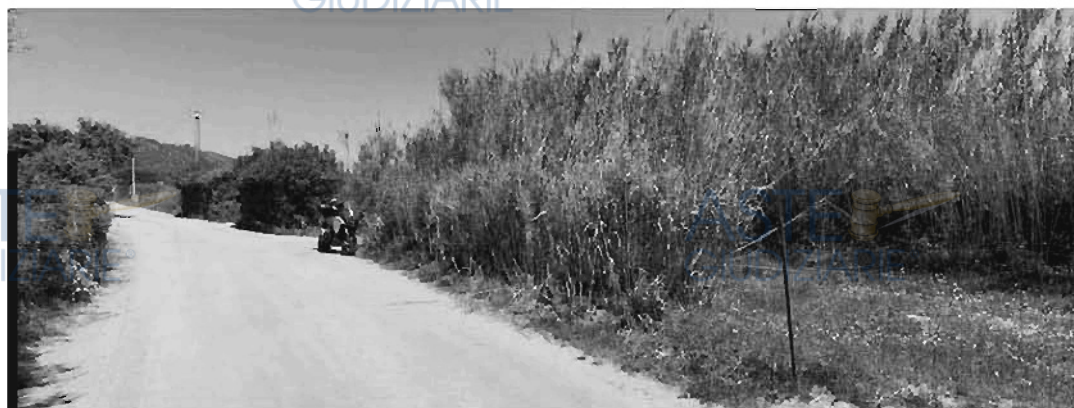
Foto 009 – Vista dalla via Santa Maria

L'autovettura in sosta è posizionata al confine con la particella catastale 495 e addentrandosi oltre fra le canne per una ventina di metri si arriva fino al canale.

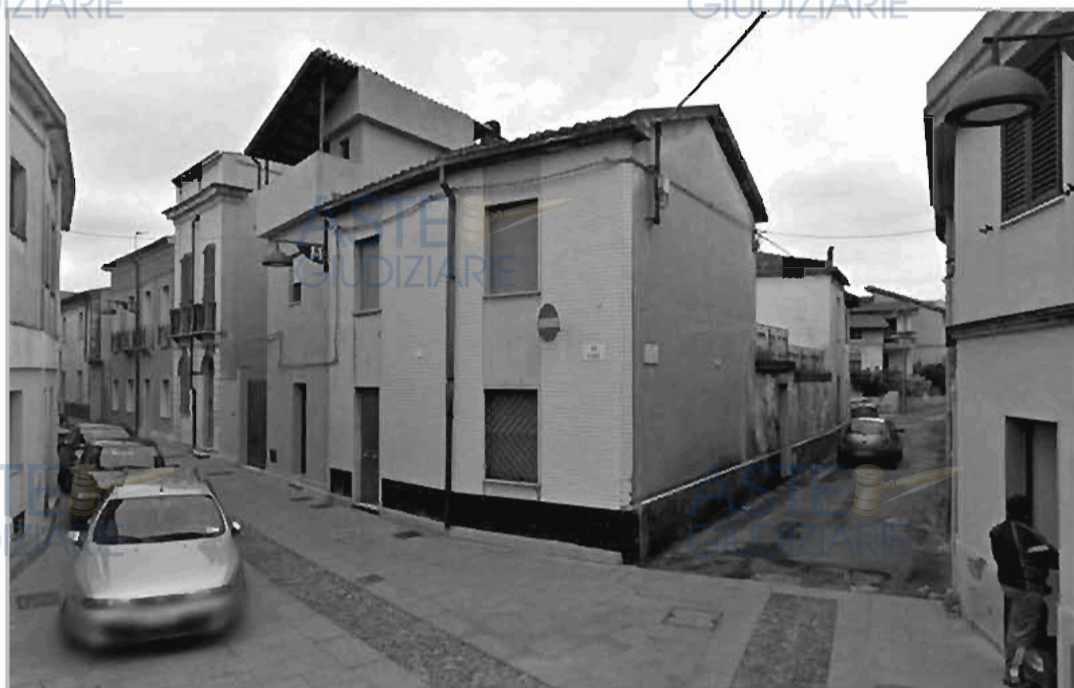
Foto 007 – Angolo via Armando Diaz - via Cadoma

La muratura portante perimetrale è realizzata in mattone crudo con alcuni rinforzi esterni in laterizio semipieno intonacato, ben visibili attraverso le nette lesioni incise agli angoli dei prospetti, probabile conseguenza di cedimenti nelle fondazioni o di incurvamento del piano murario per scarso ammortamento d'angolo delle pareti.

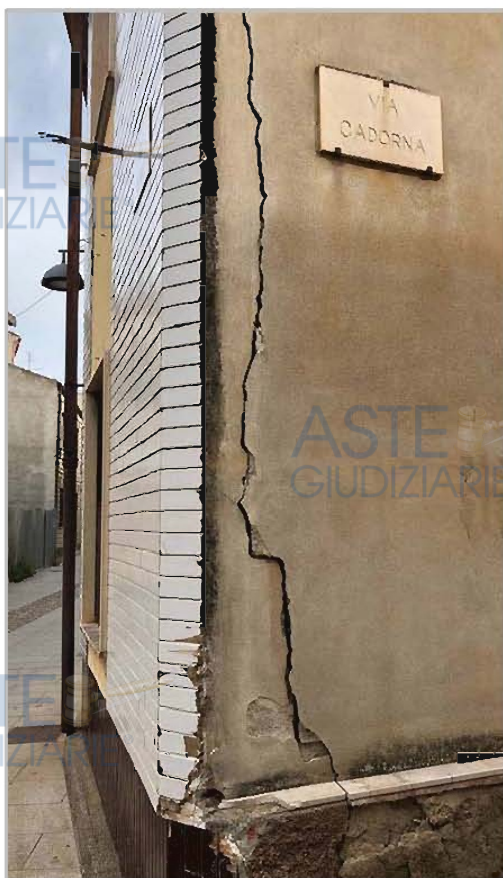
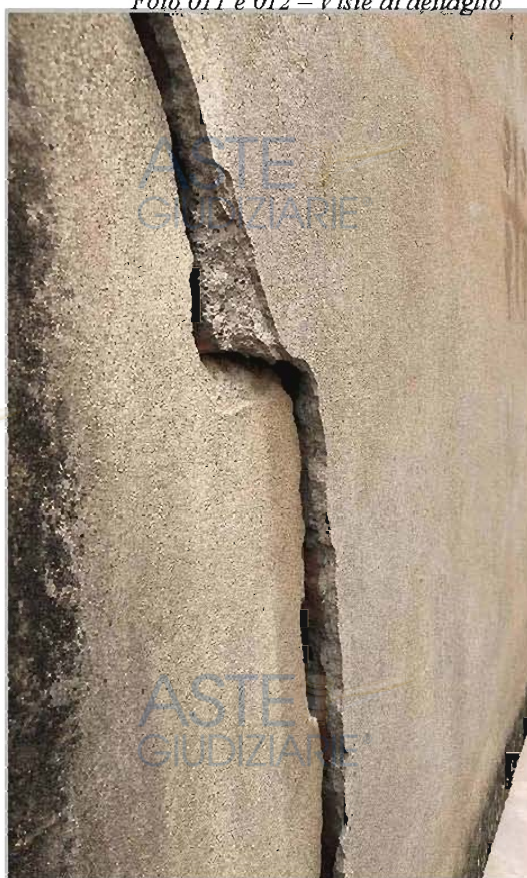
Foto 013 e 014 – Viste di dettaglio

Altre parti murarie, sempre in mattone crudo, presentano invece veri e propri cedimenti a causa dell'azione dilavante nel tempo dell'acqua piovana.

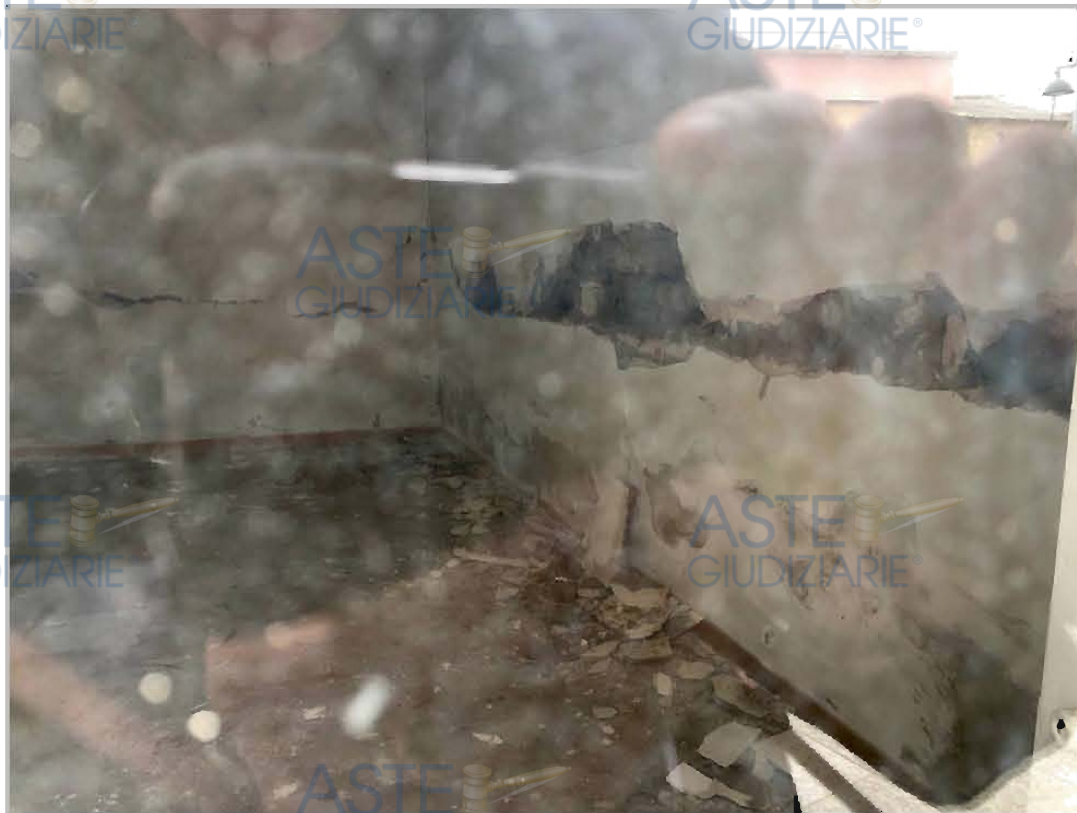
Foto 015 – Vista di dettaglio interna

Le foto successive documentano le attuali condizioni dello stabile e l'esigenza di procedere a urgenti interventi di messa in sicurezza.

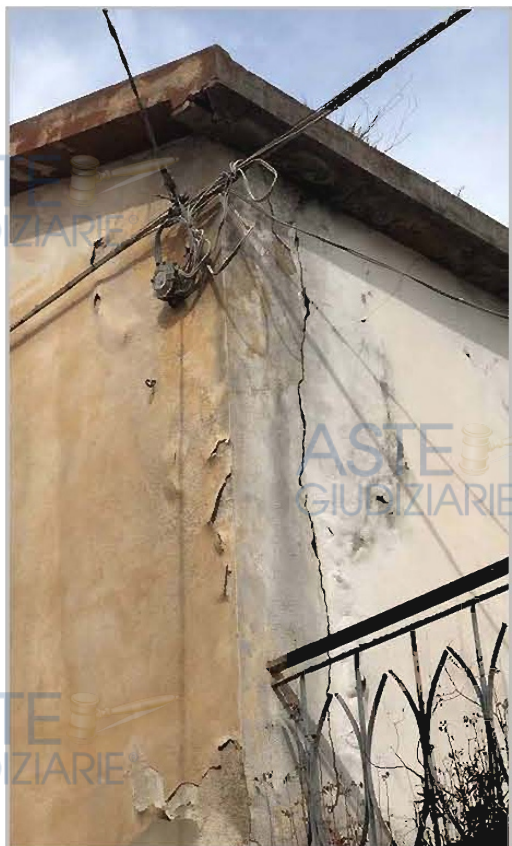
Foto 016 e 017 – Viste di dettaglio

La più recente sopraelevazione al piano primo risulta invece realizzata in blocchi pieni di pietrisco e malta cementizia, ben visibili per lo sgretolamento degli intonaci.

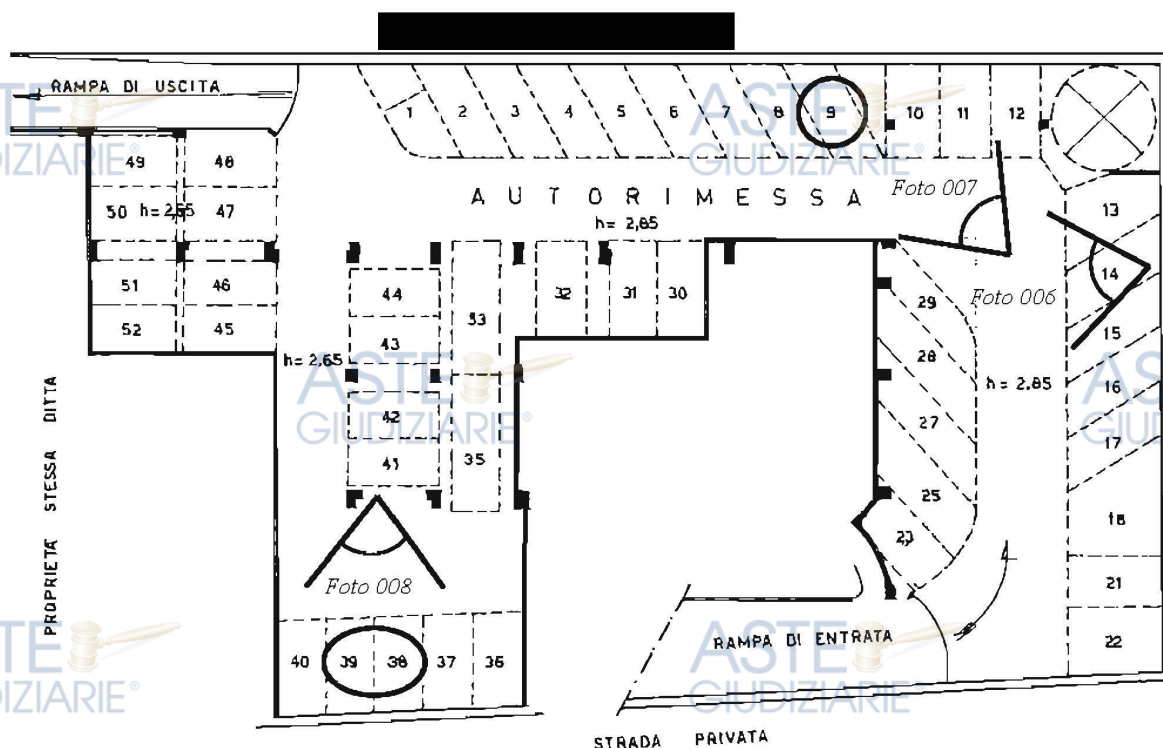
Foto 005 – Elaborato planimetrico

- Sub 29 indicato come interno n.9;
- Sub 53 indicato come interno n.38;
- Sub 54 indicato come interno n.39.

Al momento del sopralluogo, l'interno 9 era occupato dall'auto del custode.
