## **TRIBUNALE DI CAGLIARI**

Ufficio Esecuzioni Immobiliari: ES. IMM. n°247/2002

## **RELAZIONE RELATIVA AL PROCEDIMENTO N° 247/02**

Consulente Tecnico d'Ufficio: Dott. Ing. Giovanni Fois

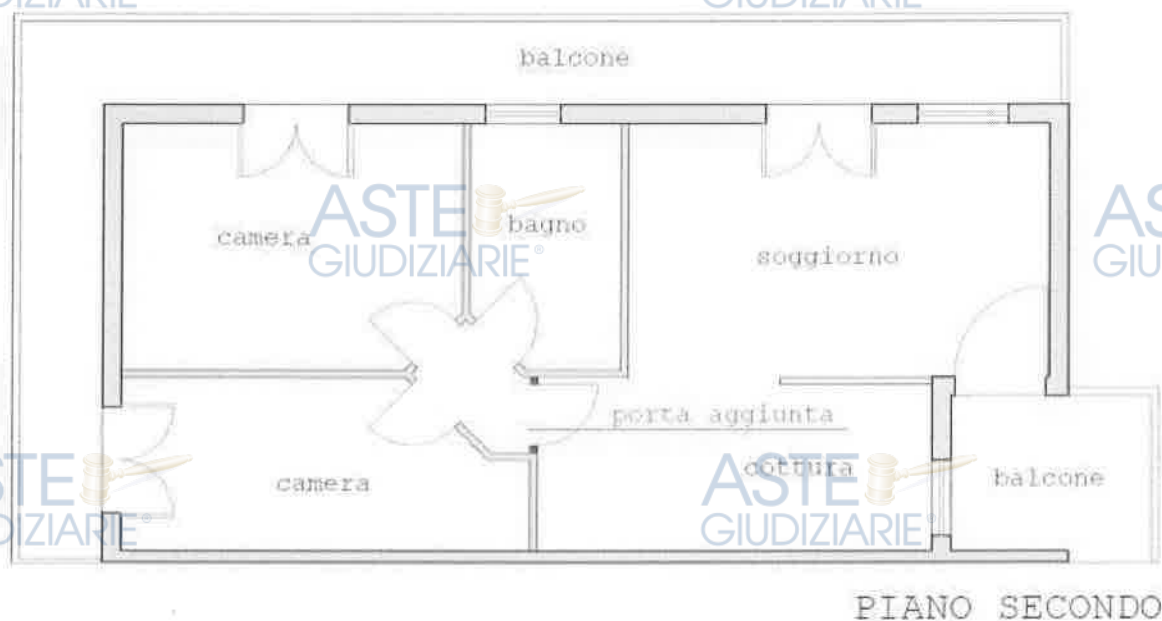
Nel seguito si riportano due elaborazioni: un estratto della planimetria catastale e una elaborazione digitale CAD del bene prodotta dal Consulente Tecnico di Ufficio partendo dalla planimetria comunale estratta dalla tavola 1 del progetto ottenuto dal Comune di Iglesias (allegata alla presente relazione) e rielaborata in base a quanto visionato nel corso del sopralluogo del 13 febbraio 2023 al fine di meglio comprendere l'articolazione tipologica del bene.

*Elaborazione digitale CAD dell'immobile*

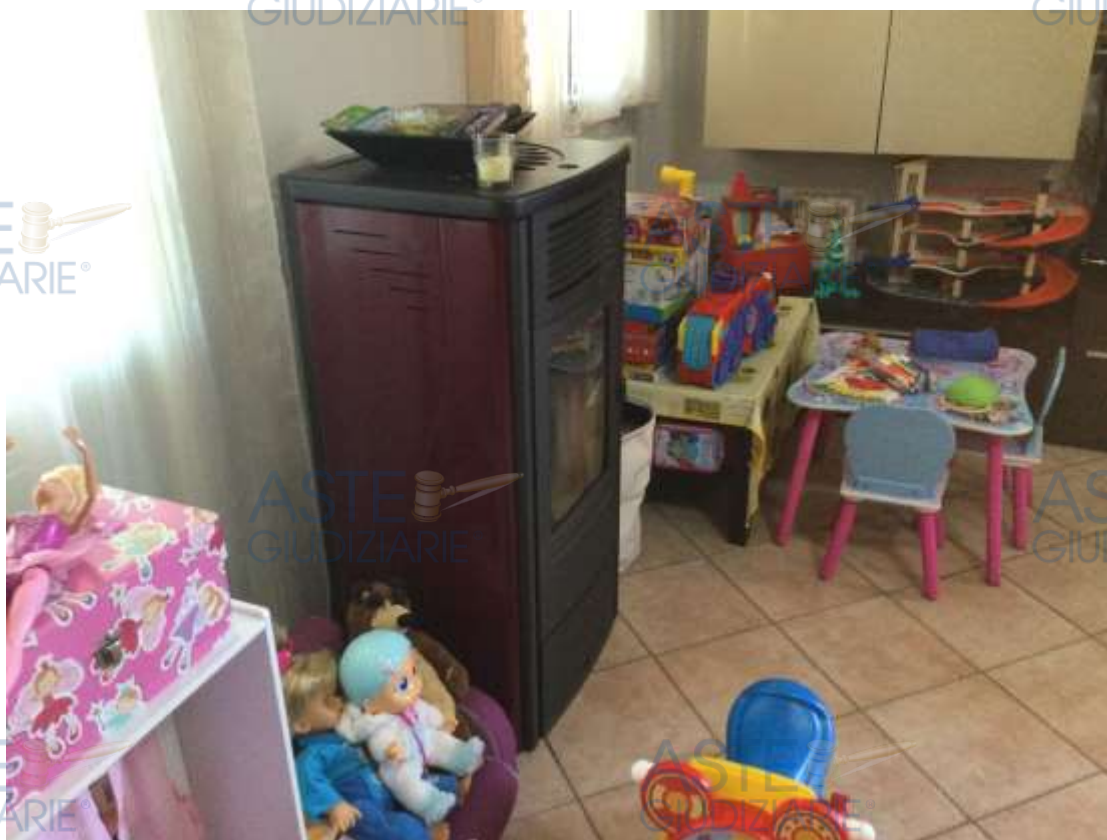
Dal punto di vista impiantistico l'edificio è dotato di impianto elettrico, di impianto idrico e di impianto di riscaldamento realizzato con una semplice stufa a pellet posizionata nel soggiorno che produce l'acqua calda che alimenta i termosifoni; la camera matrimoniale è dotata di pompa di calore di tipo split l'acqua calda sanitaria è prodotta da una semplice caldaia a gas.

*Vista del soggiorno con la stufa a pellets*

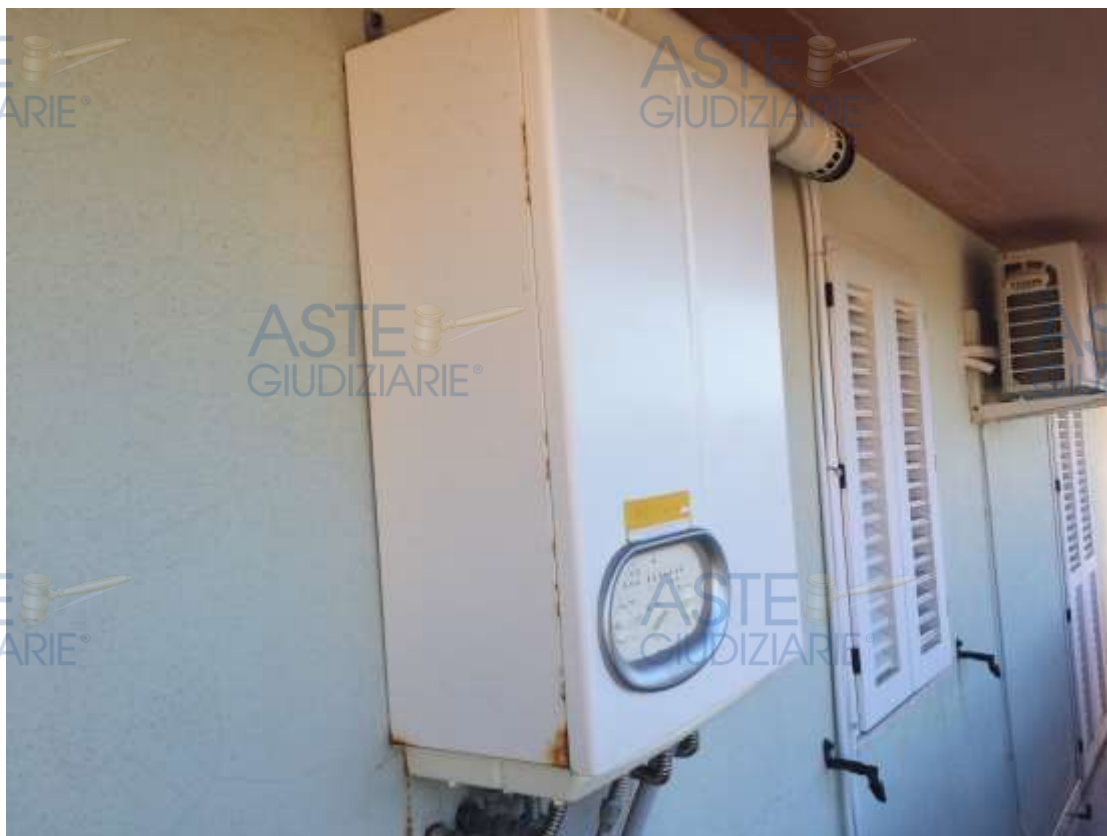
*Vista della caldaia per la produzione di acqua calda sanitaria*

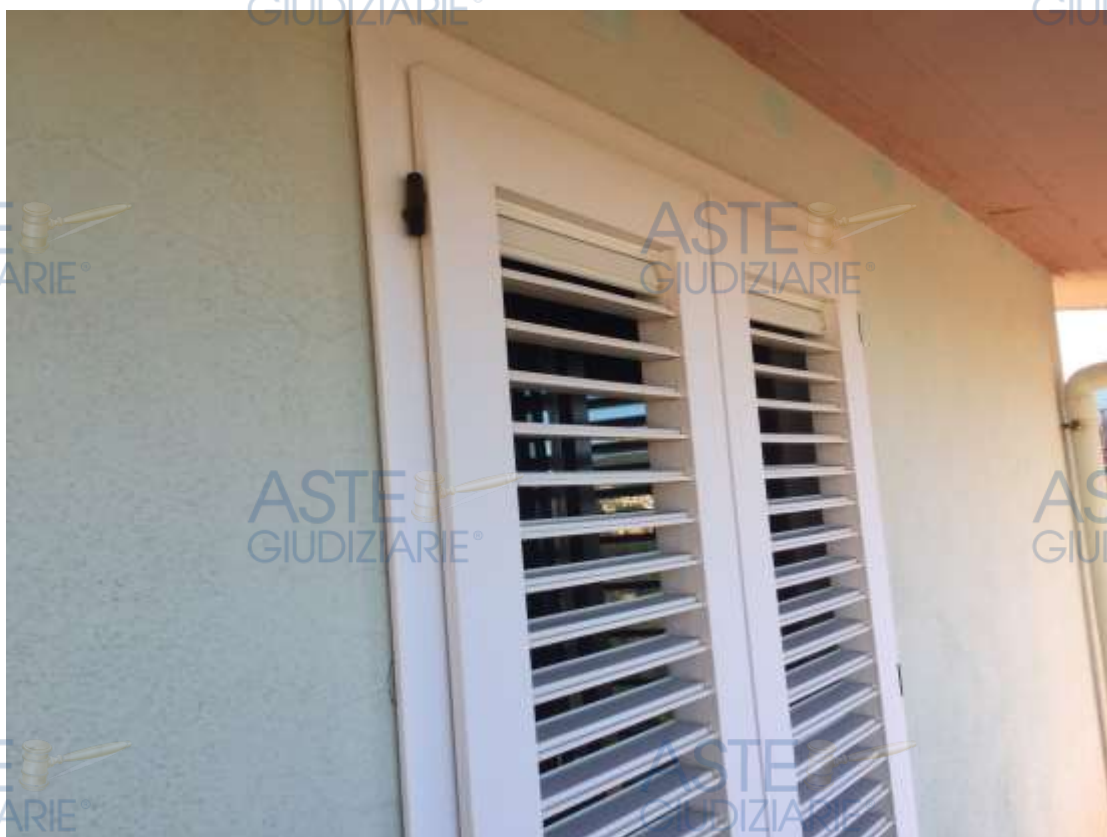
- Infissi esterni: le finestre sono in legno con scurini;
- Porte interne: le porte sono in legno tamburato a battente con maniglie metalliche;
- Impianto riscaldamento: è presente una stufa pellets e una pompa di calore;

*Vista dell'infisso dall'esterno*

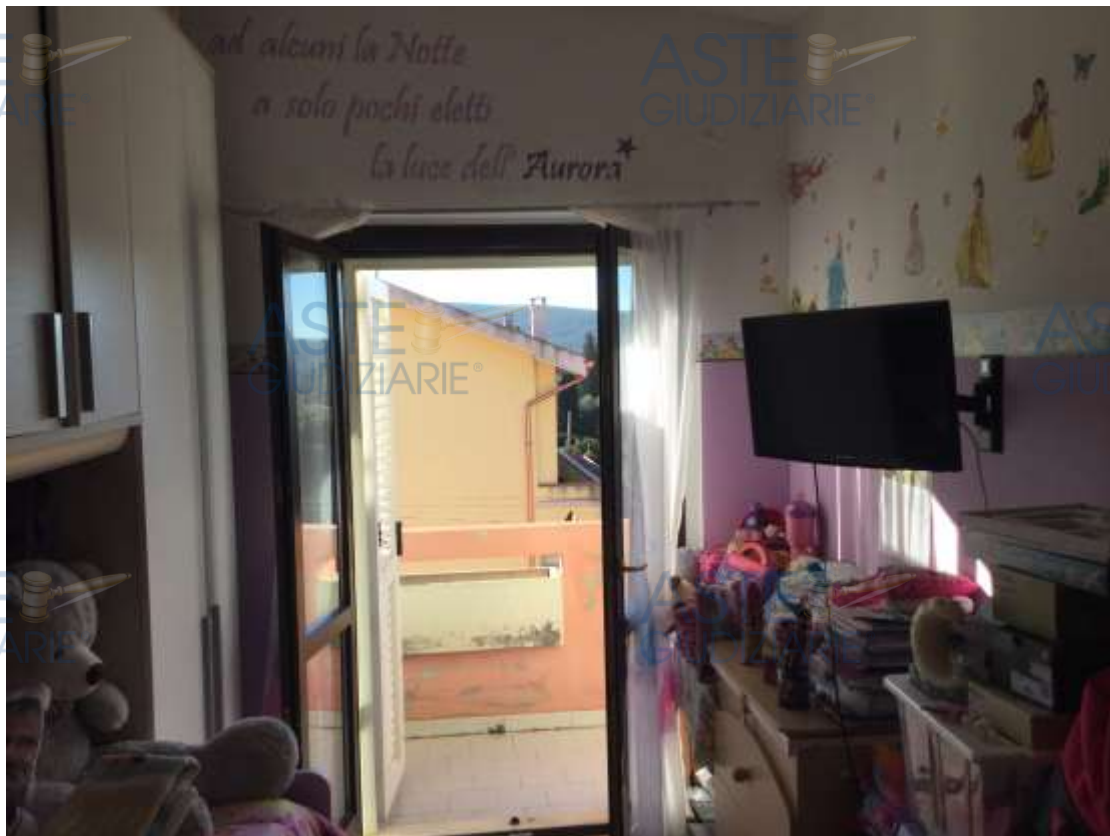
*Vista dell'infisso dall'interno*

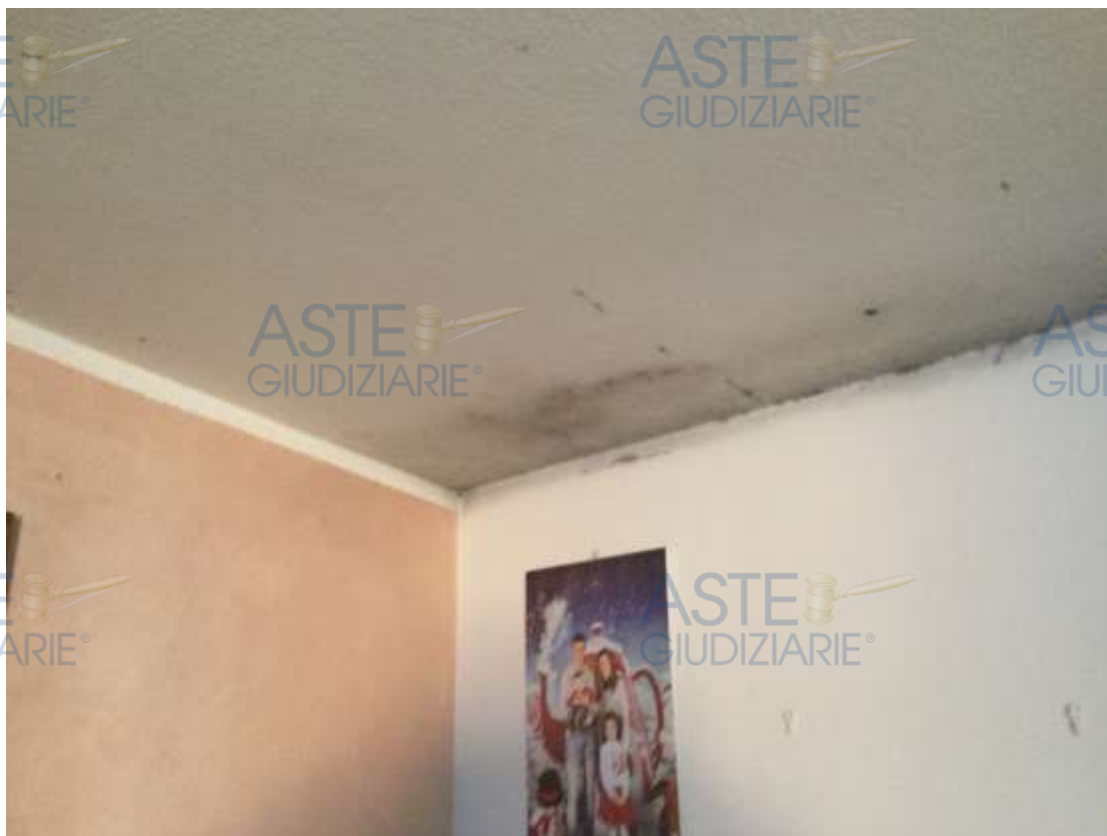
*Vista dell'umidità nel soffitto della camera*

Come verificato nel corso del sopralluogo del 13 febbraio 2023, l'immobile si presenta di costruzione non vetusta e alla vista sostanzialmente sano sia dal punto di vista strutturale e sia delle sue finiture ad esclusione di alcune tracce di umidità rilevate nelle camere, presumibilmente derivanti da infiltrazioni esistenti nella copertura del fabbricato. L'immobile è quindi da ritenersi in condizioni accettabili per il suo utilizzo ma non si può però considerare nelle condizioni d'uso assimilabili ad un immobile nuovo o ristrutturato in quanto richiederebbe un intervento manutentivo sia dal punto di vista degli impianti che andrebbero adeguati alle più recenti normative in termini di risparmio energetico e sia dal punto di vista delle finiture (tinteggiature, etc). Non si è quindi ritenuto di applicare un coefficiente correttivo migliorativo relativo allo stato d'uso, usualmente impiegato per le quotazioni immobiliari.

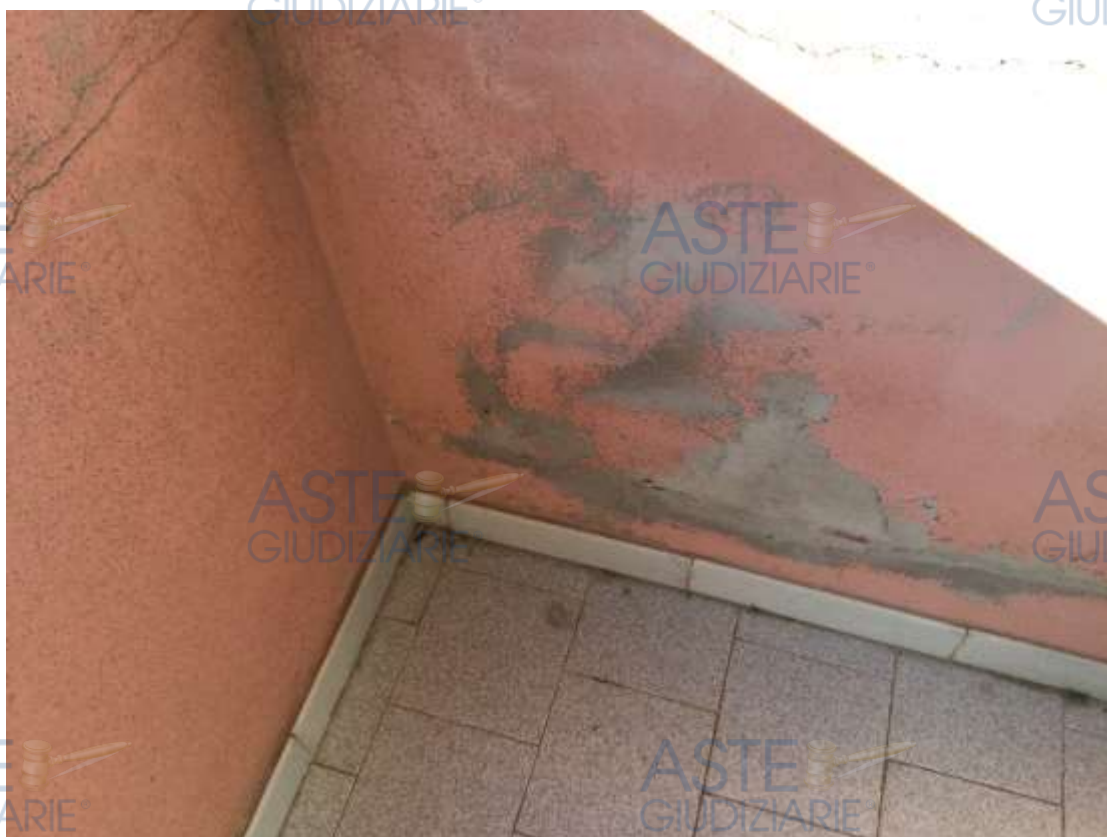
*Vista dell'umidità presente nella terrazza*

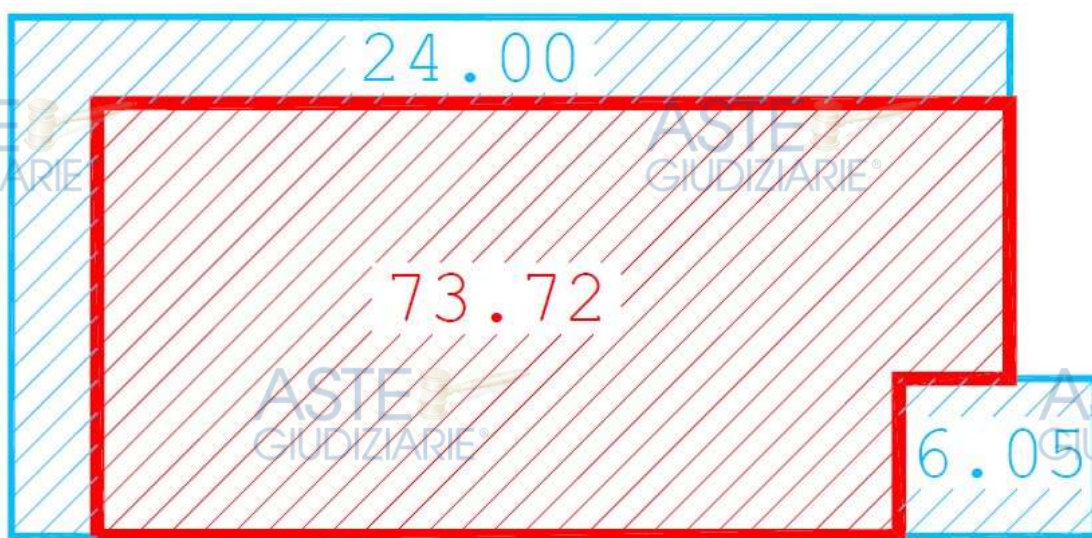
PIANO SECONDO

Ogni porzione dell'immobile è rappresentata con un colore differente secondo l'uso e secondo il relativo valore commerciale ovvero in rosso è rappresentata la superficie lorda abitabile e in azzurro sono rappresentate le terrazze.
