**TRIBUNALE ORDINARIO DI CAGLIARI**  
**Ufficio Esecuzioni Civili**

**RELAZIONE DI CONSULENZA TECNICA**

N°249-16

Ing. ANDREA BIANCHI

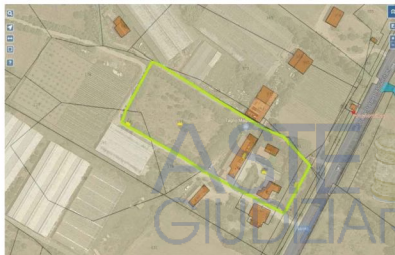
**Lotto 1** – Pula (CA), Foglio 47 particelle 181, 183, 184, 194, 195

Tramite i dati catastali, sono stati individuati gli immobili oggetto di valutazione come da estratto di cui alle figure seguenti:

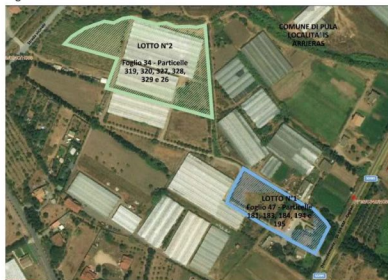
Come indicato nel precedente paragrafo 0.4 e come meglio evidenziato nel seguente capitolo 7, è stato effettuato preliminarmente un accorpamento degli immobili pignorati seguendo l'attuale divisione dei beni in lotti omogenei

come meglio descritto nel seguito e sinteticamente evidenziato nella figura seguente.

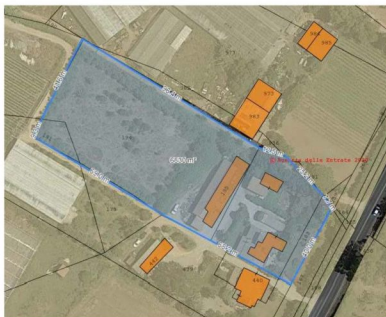
**NOTA:** Catastalmente la strada di penetrazione non è evidente. L'accesso al lotto non avviene dalla pubblica via ma attraverso le particelle 167 e 168 del foglio 47, non oggetto della procedura esecutiva e non comprese nel lotto in esame.

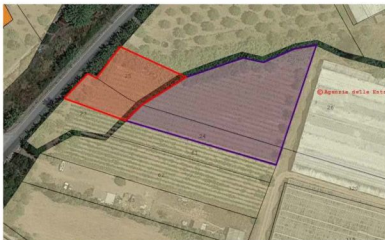
Il terreno oggetto di pignoramento è quindi solo una porzione del campo, di forma semicircolare, con buona esposizione, giacitura piana con buon sedime coltivabile.

Catastalmente la particella 24 è individuata quale 'vigneto', mentre la porzione di cui alla particella 26 è accatastata come 'seminativo'.
