**Tecnico incaricato: Dott. Ing. PAOLO PUTZULU**

**N. Ruolo 284/2018**

Unità immobiliare ubicata nel Comune di Iglesias in Via Venezia n.24, distinta al Catasto Fabbricati del predetto Comune al foglio 2, mappale 2152 (ex mappale 387), subalterno 9, categoria A/2 (Abitazione popolari), vani 8, piano 2; il pignoramento si estende alle pertinenze, agli accessori e ad eventuali diritti condominiali.

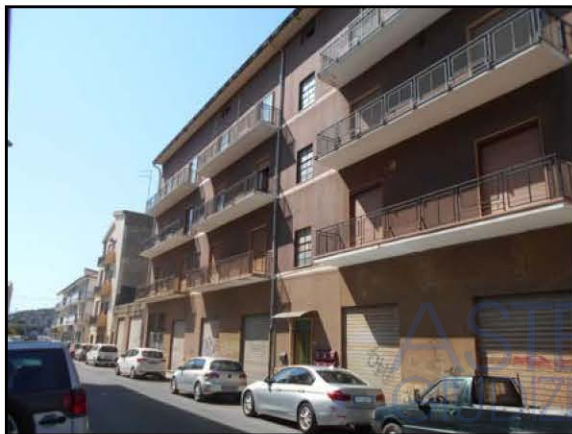
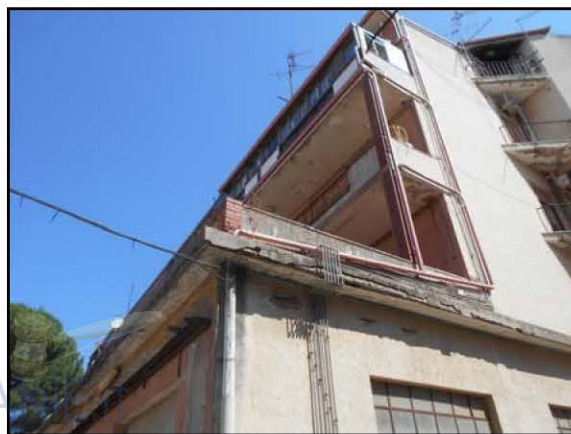
FIGURA 1 – Immobile oggetto del presente procedimento esecutivo.

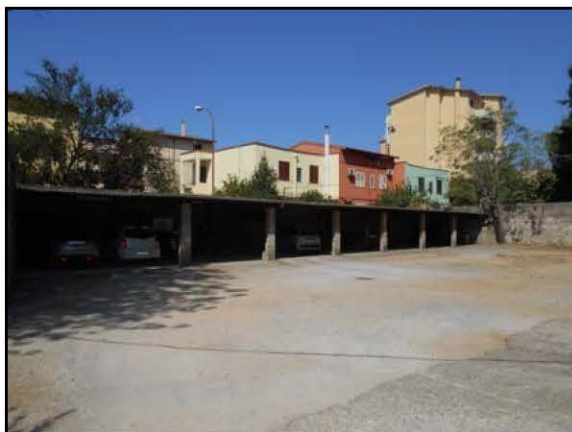
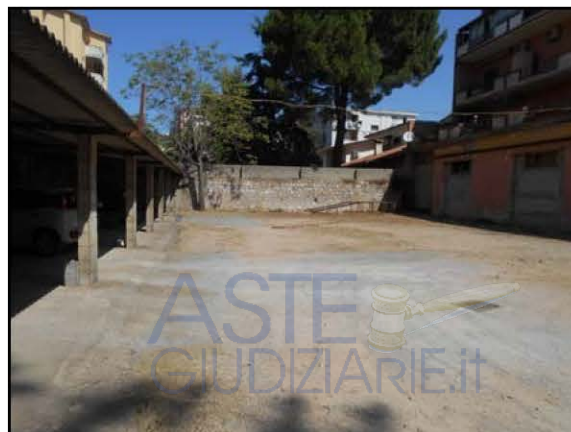
FIGURA 2 – Cortile condominiale.

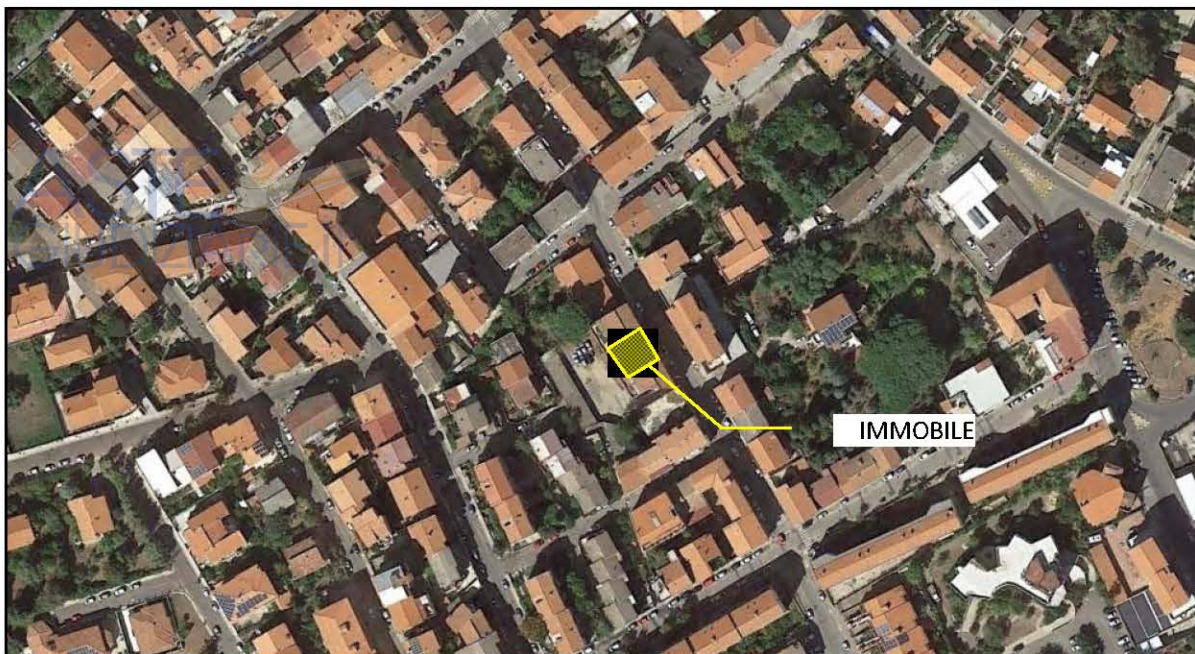
FIGURA 6 - Individuazione della posizione dell'immobile oggetto di causa.

L'immobile in oggetto, la cui proprietà è di XXX (quota 1/1), si trova nel Comune di Iglesias ed in specifico presso la Via Venezia al civico n.24 al piano secondo; il bene è parte di un aggregato edilizio costituito da più unità immobiliari (Figura 6). L'attuale configurazione edilizia del bene e la disposizione dei vani interni risulta pressoché aderente con quanto indicato nel progetto di modifica interna del fabbricato (ad uso abitativo) con sopraelevazione con concessione edilizia n.141/1985 del 04/09/1985, domanda del 18/04/1985, Prot. 3332 (per l'analisi delle eventuali difformità si rimanda al par. 2.6.3.). La zona in cui ricade il fabbricato in oggetto, presenta una morfologia pressoché pianeggiante; l'unità immobiliare risulta ubicata presso la Via Venezia n.24, nella zona di completamento residenziale del paese (zona "B2"), per lo più contraddistinta dalla presenza di unità immobiliari a carattere residenziale.

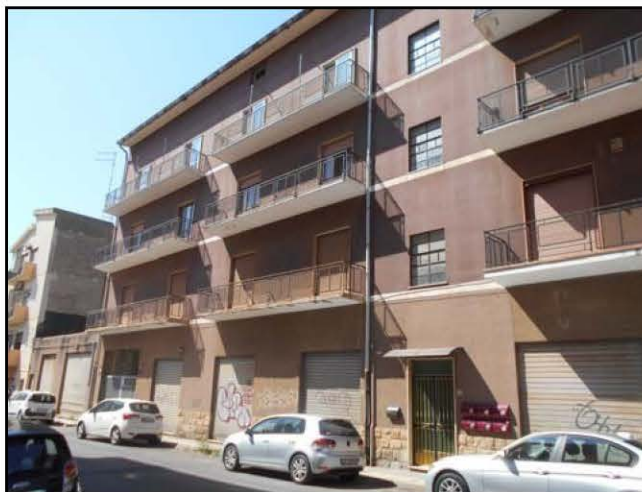
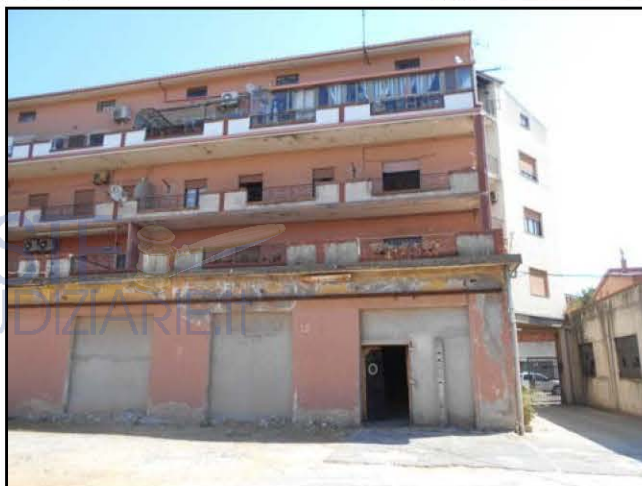
FIGURA 7 - Prospetto principale e prospetto secondario.

Il bene si presenta internamente in buono stato di manutenzione e conservazione, caratterizzato da alcuni particolari che ne mostrano l'avvenuto intervento di manutenzione in tempi moderni. La parte esterna dell'edificio è in sufficiente stato conservativo anche se presenta alcuni segni di degrado dovuti all'azione degli agenti atmosferici (perdita di copriferrò con ferri a vista in corrispondenza del balcone 3, con accesso dalla cucina, nonché scrostatura della tinta e intonaco nella parte sottostante la veranda sul retro e nel balcone laterale per effetto di fenomeni infiltrativi); essa risulta completamente intonacata e rifinita con tinteggiatura a tinte chiare (rosa pastello) nella parte retrostante e laterale, mentre sul prospetto principale il cromatismo della finitura è più scuro con tonalità sul marroncino. Sono

presenti localizzati segni di deterioramento delle murature per ciò che riguarda il quadro fessurativo, ma di lievissima entità e per lo più riguardanti lo strato superficiale della finitura. Le aperture dell'immobile verso l'esterno non presentano alcuna rifinitura particolare e, ad occhio, alcun grave difetto evidente.
