**RELAZIONE DI CONSULENZA TECNICA**

Unità immobiliare a uso civile abitazione

sita a Iglesias via Marmilla n.6 piano 1

## ESECUZIONE IMMOBILIARE R.G.E. n. 300/2023

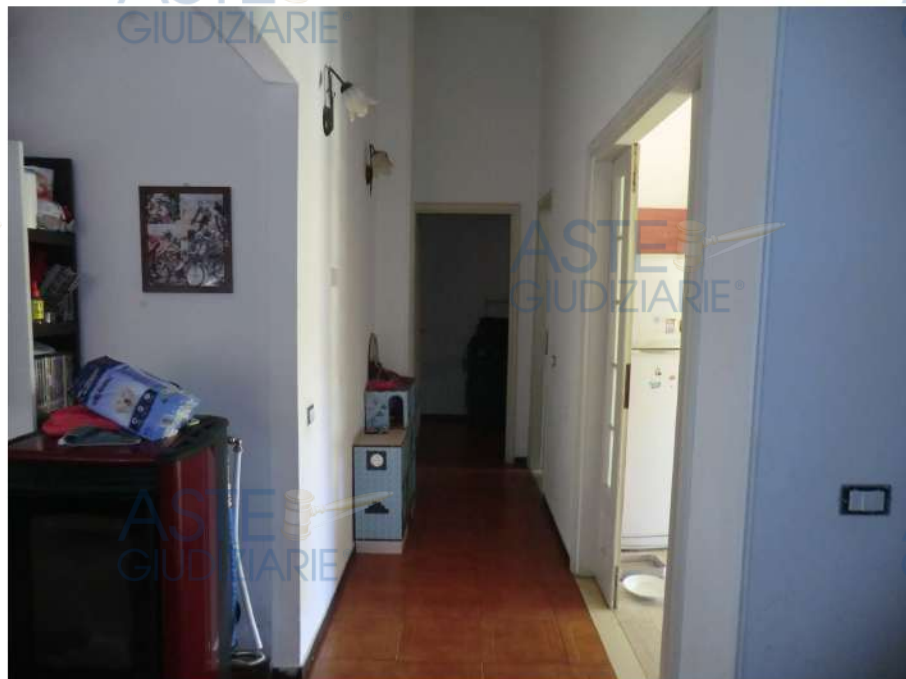
Foto n.5. Via Marmilla n.6- Iglesias. Ingresso e andito di disimpegno.

L'unità immobiliare è composta da ingresso collegata a un andito di disimpegno (foto n.5), soggiorno aperto sull'ingresso in cui è presente un camino non presente nel progetto approvato (foto nn. 6,7), cucina (foto nn. 8,9), tre camere (foto nn. 10<sup>a</sup>,10<sup>b</sup>,11,12), bagno con doccia (foto n.13), disimpegno zona notte (foto n.14), bagno con doccia/lavanderia (foto nn.15,16) e due balconi (foto nn.17,18,19). Nel balcone lato via Tavolara è presente un volume, non presente nel progetto approvato e nella planimetria catastale, realizzato come vano dispensa/bombole gas con accesso dal vano cucina, verosimilmente realizzato durante la costruzione del fabbricato vista la continuità di finitura del prospetto esterno posteriore al vano (foto nn.20,21).

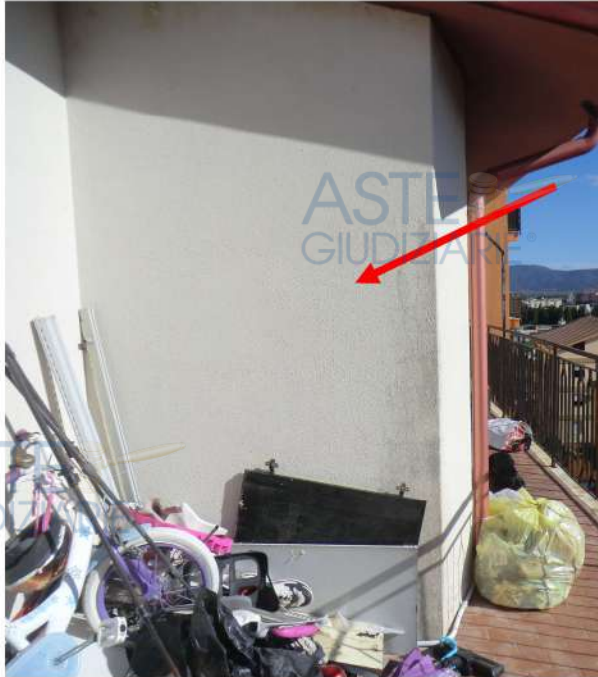
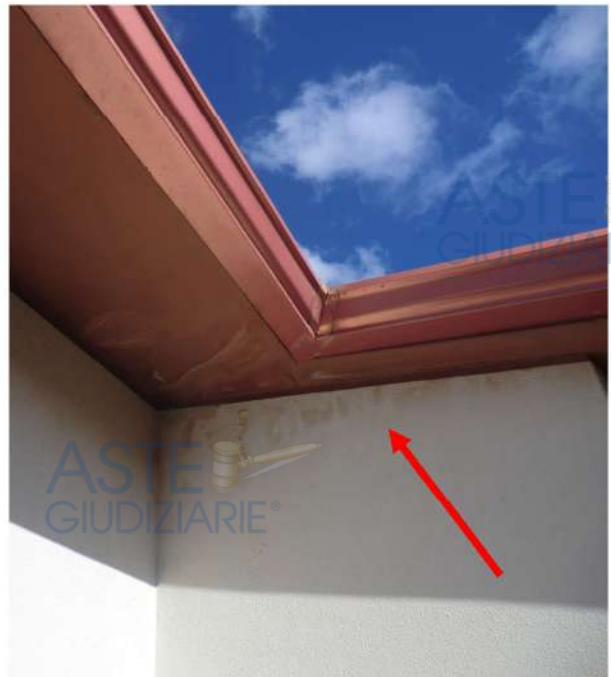
Foto n.20. Via Marmilla n.6- Iglesias. Balcone lato via Tavolara. La freccia indica il volume (vano dispensa/bombole)

La planimetria catastale non corrisponde allo stato attuale per alcune modifiche apportate mediante demolizioni e ricostruzioni di tramezzi e realizzazione nel balcone di una dispensa/vano bombole con accesso dalla cucina. In particolare le modifiche consistono nello spostamento del tramezzo della camera 2 per ampliare il bagno con conseguente riduzione della superficie della camera 2 e lo spostamento del tramezzo dell'ingresso a filo con il pilastro (come da progetto approvato). Nella planimetria catastale non risulta il volume realizzato nel balcone lato cucina utilizzato come dispensa/vano bombole con accesso dalla cucina, verosimilmente realizzato durante la costruzione del fabbricato vista la continuità di finitura del prospetto esterno posteriore al vano, e la canna fumaria del camino presente nel soggiorno.

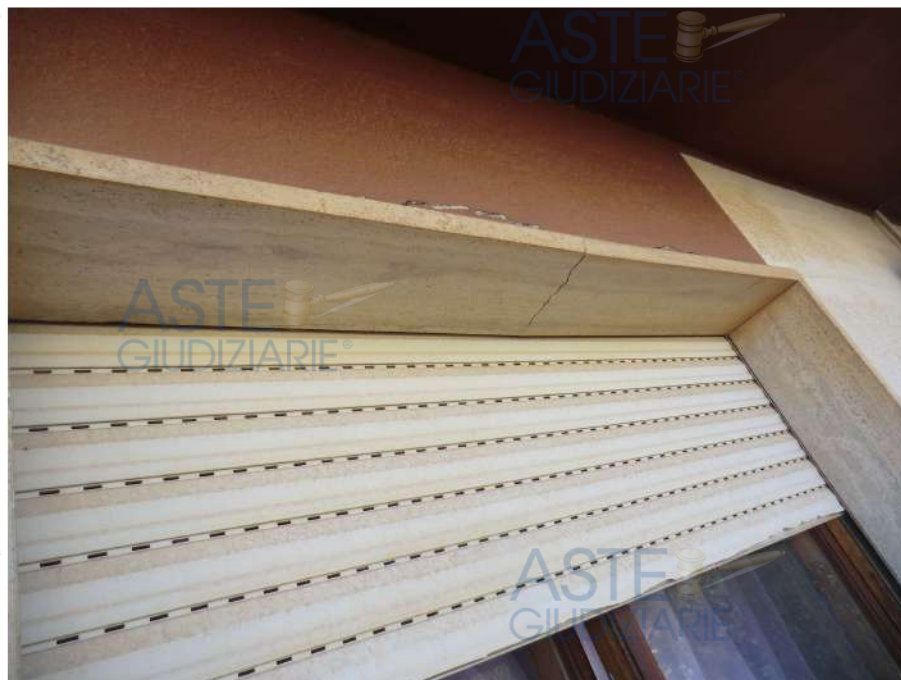
Foto n.23. Via Marmilla n.6- Iglesias. Avvolgibili in pvc e lastre in marmo danneggiate.

Gli infissi interni, in buono stato di manutenzione, sono in legno laccato bianco cieche a esclusione della porte vetrate della cucina e del secondo disimpegno. Gli infissi esterni sono in legno con vetro singolo e dotati di avvolgibili in pvc, non sono in buono stato di manutenzione compresi alcuni avvolgibili che risultano danneggiati (foto n.23).

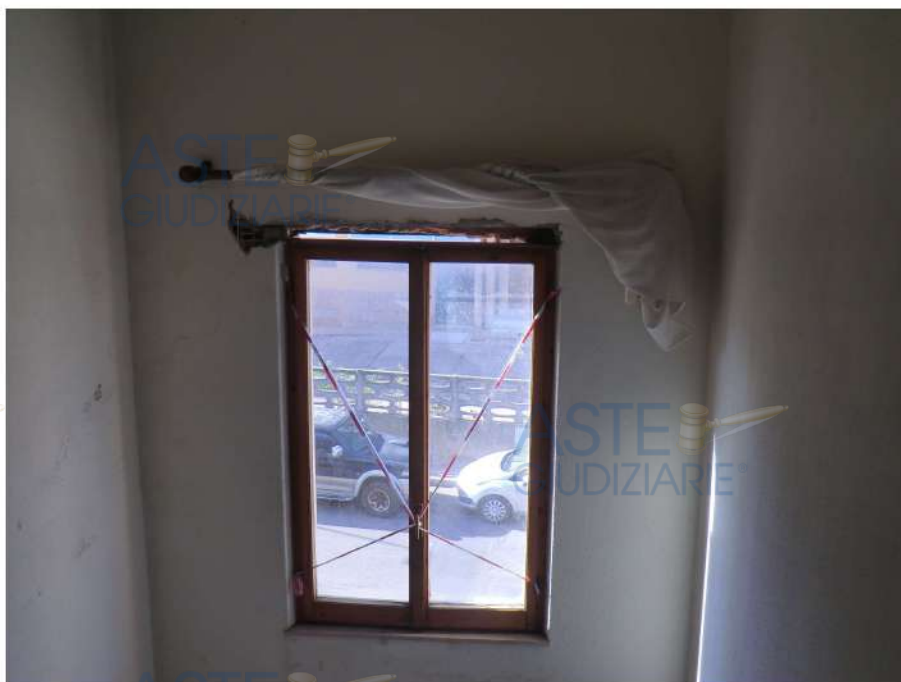
Foto n.24. Via Marmilla n.6- Iglesias. Vano scala. Infisso esterno secondo piano.

I prospetti e il vano scala, non di proprietà esclusiva, non sono in buono stato di conservazione e necessitano di interventi di manutenzione in particolare per mettere in sicurezza il prospetto lato via Marmilla per la sostituzione dell'infilso del vano scala, la sistemazione di architravi e parti in distacco (foto nn. 24,25,26).

Nelle parti comuni (prospetti e scala) è necessario effettuare interventi di manutenzione per infiltrazioni dalla copertura a falde soprattutto in corrispondenza della gronda, per messa in sicurezza del prospetto principale e della finestra dell'ultimo piano della scala condominiale.
