TRIBUNALE CIVILE DI CAGLIARI

PROCEDIMENTO DI ESECUZIONE IMMOBILIARE n°357/2021
RELAZIONE DI CONSULENZA TECNICA

IMMOBILI SITI NEL COMUNE DI PULA (CA)

LOCALITA' "SA SARPA"

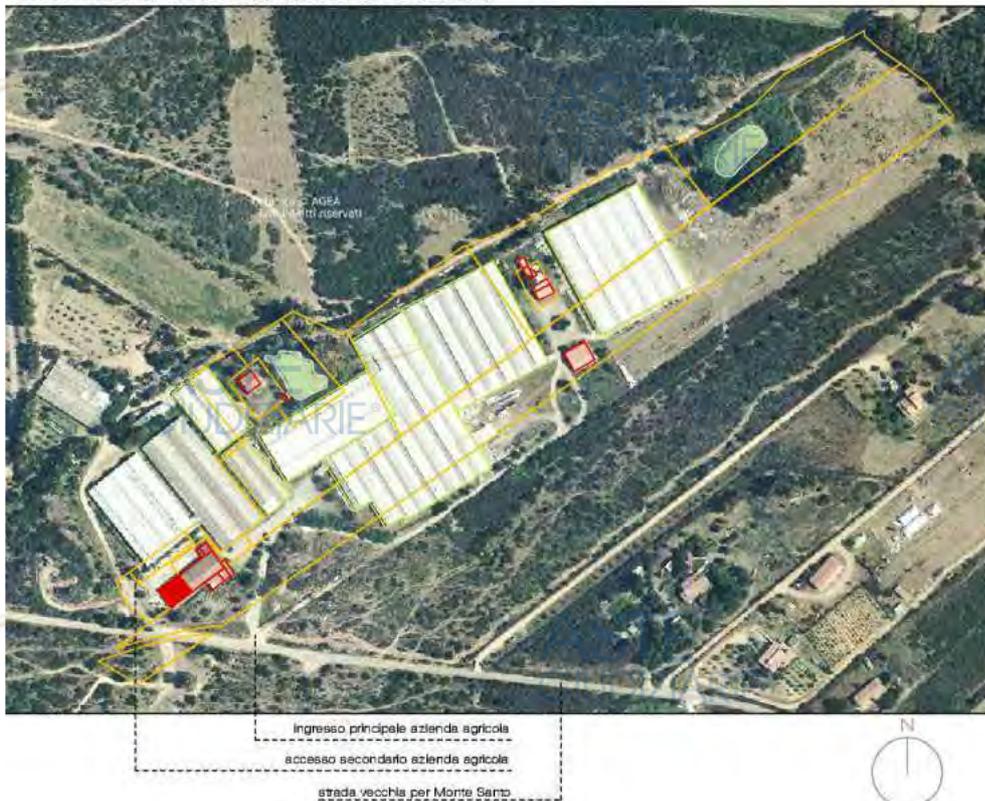
fabbricato F1
mappale 229

INQUADRAMENTO (sovrapposizione con foto aerea)

L'immobile si presenta in buone condizioni generali, sia per quanto riguarda lo stato di conservazione di tutti gli elementi costruttivi (struttura portante, pannellature perimetrali e di copertura, infissi esterni) che delle finiture, salvo un ordinario deterioramento della pavimentazione di tipo industriale dove sono presenti dei distacchi della finitura superficiale a causa del normale utilizzo del locale e della movimentazione di merci e prodotti.

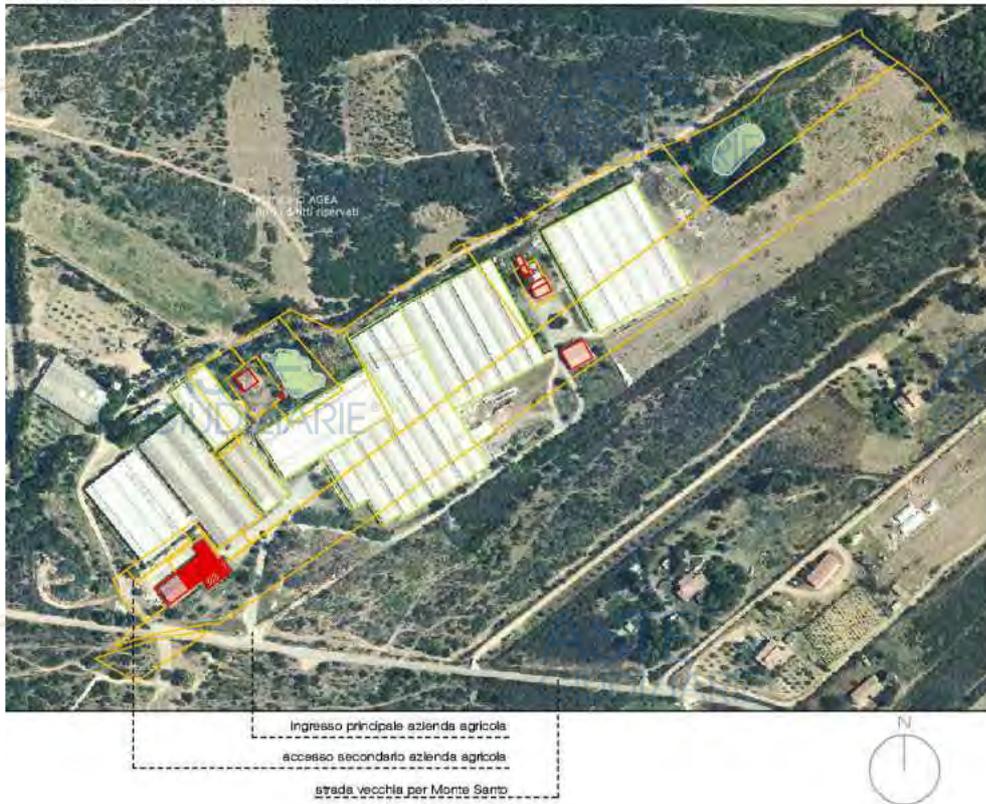
fabbricato F2
mappale 160

INQUADRAMENTO (sovrapposizione con foto aerea)

Le condizioni generali dell'edificio, sia esternamente che internamente, sono da ritenersi mediamente più che sufficienti, sia per quanto riguarda lo stato di conservazione di tutti gli elementi costruttivi (struttura portante del capannone e murature dei corpi di fabbrica laterali, pannellature perimetrali e di copertura, infissi esterni) che delle finiture, salvo un ordinario deterioramento della pavimentazione di tipo industriale (dove sono presenti dei distacchi della finitura superficiale a causa del normale utilizzo del locale e della movimentazione di merci e

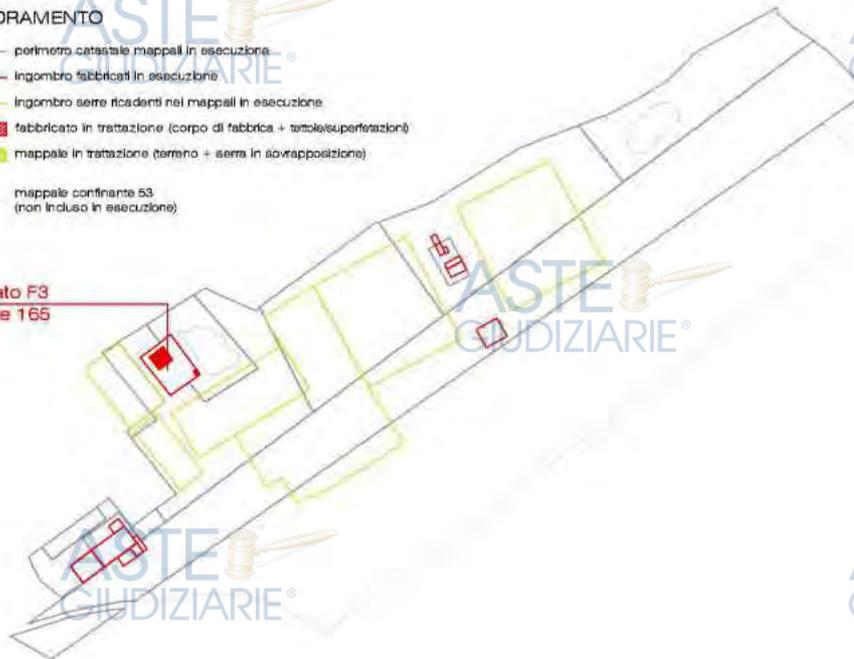
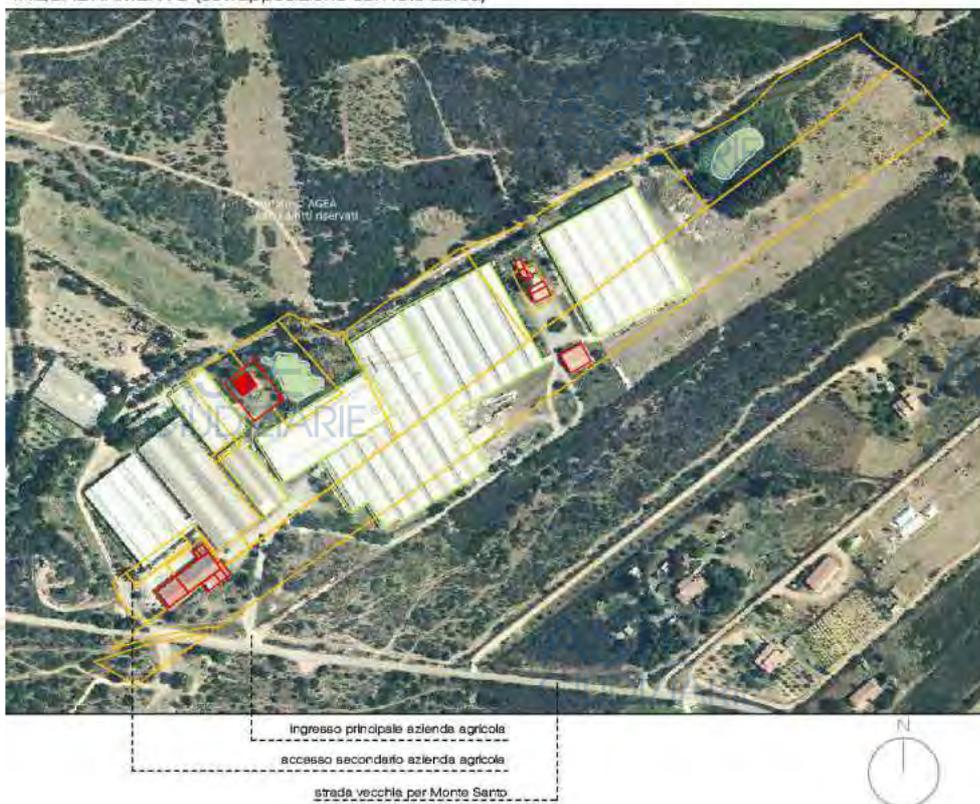
fabbricato F3
mappale 165

INQUADRAMENTO (sovrapposizione con foto aerea)

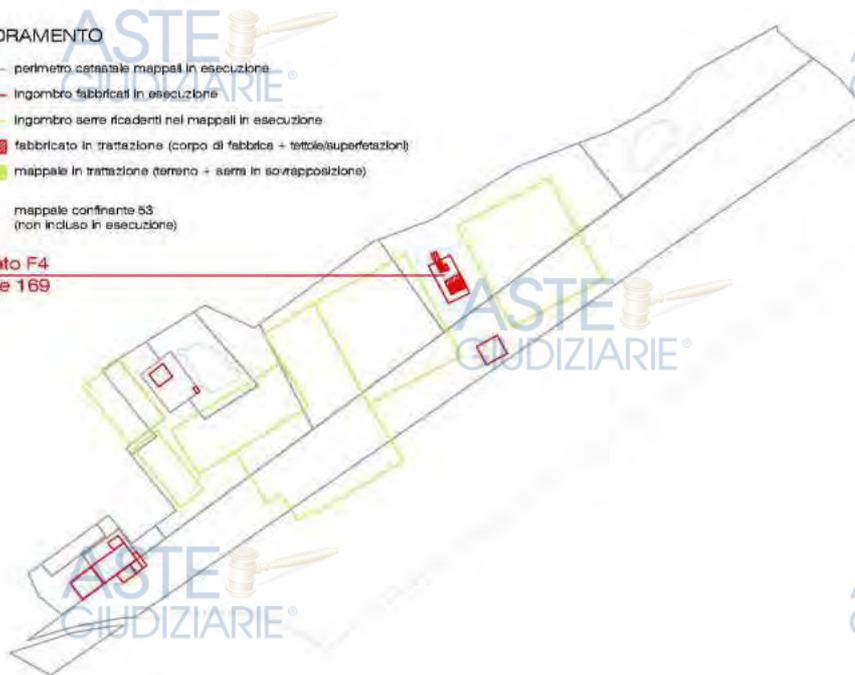
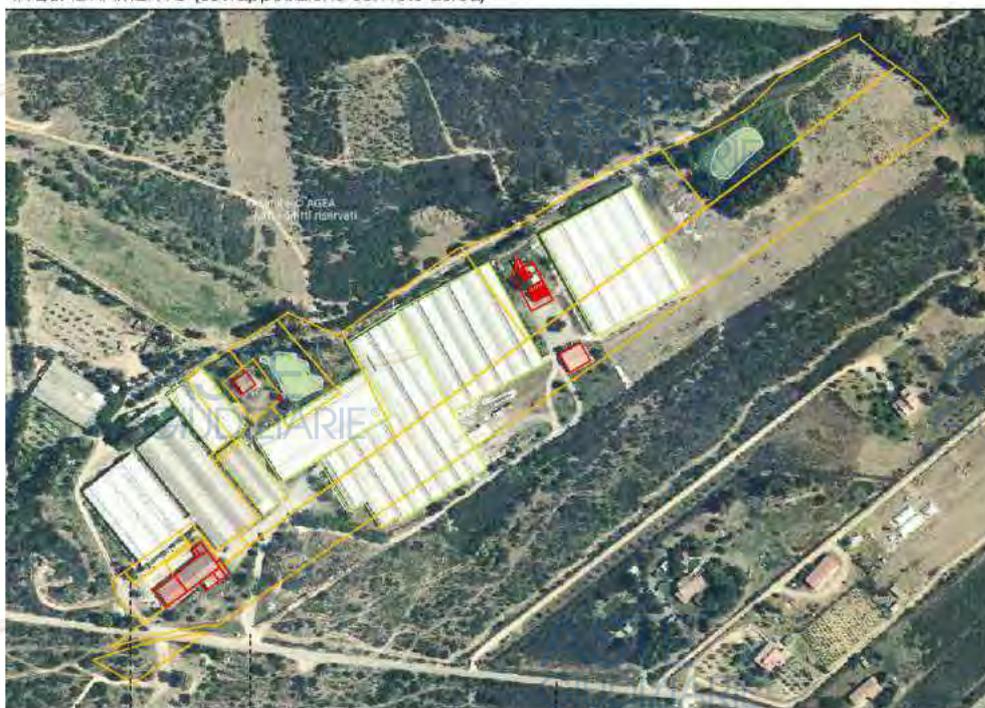
fabbricato F4
mappale 169

INQUADRAMENTO (sovrapposizione con foto aerea)

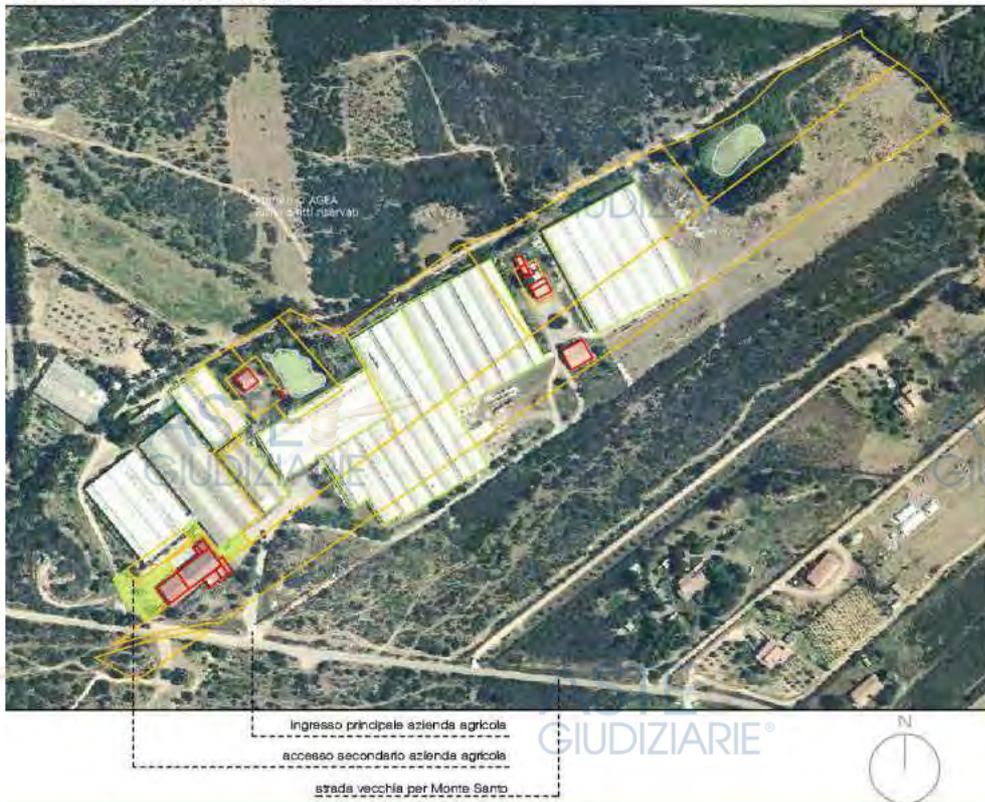
terreno/piazzale
mappale 228

INQUADRAMENTO (sovrapposizione con foto aerea)

Il lotto in oggetto è costituito da una porzione di piazzale e di terreno incolto che, dall'accesso secondario all'azienda agricola, si estende sino alla parte frontale del capannone di cui al Mappale 160; sostanzialmente è suddiviso in due parti, di cui una adibita a piazzale pavimentato con un battuto di cemento, ed un'altra in terreno incolto:

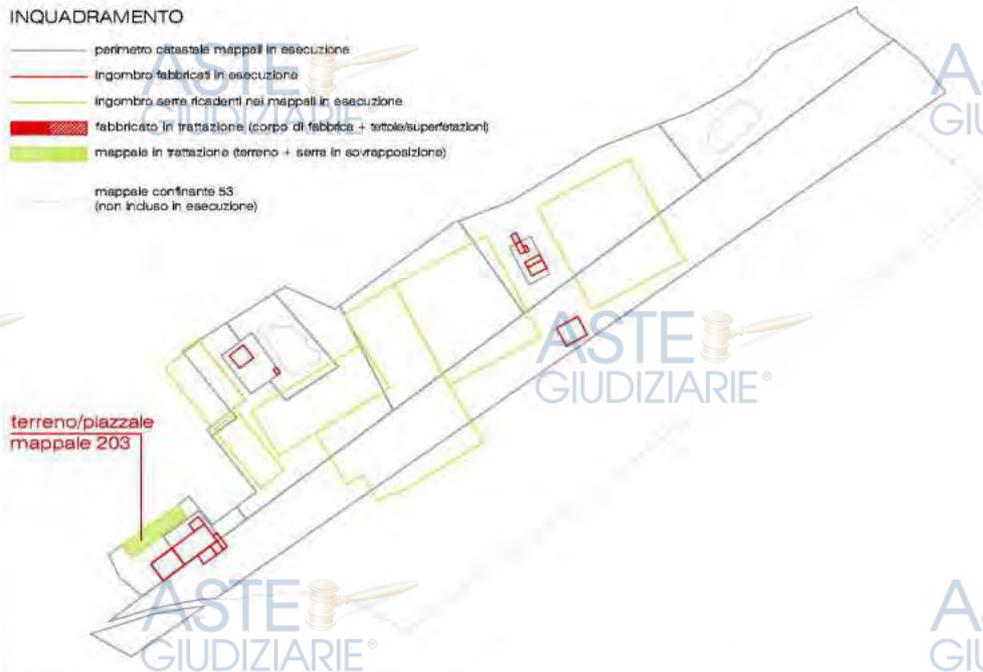
INQUADRAMENTO

- perimetro catastrale mappali in esecuzione
- ingombro fabbricati in esecuzione
- ingombro serre ricadenti nei mappali in esecuzione
- fabbricato in transizione (corpo di fabbrica + sottile/superfazioni)
- mappale in trattazione terreno + serre in sovrapposizione
- mappale confinante 53 (non incluso in esecuzione)

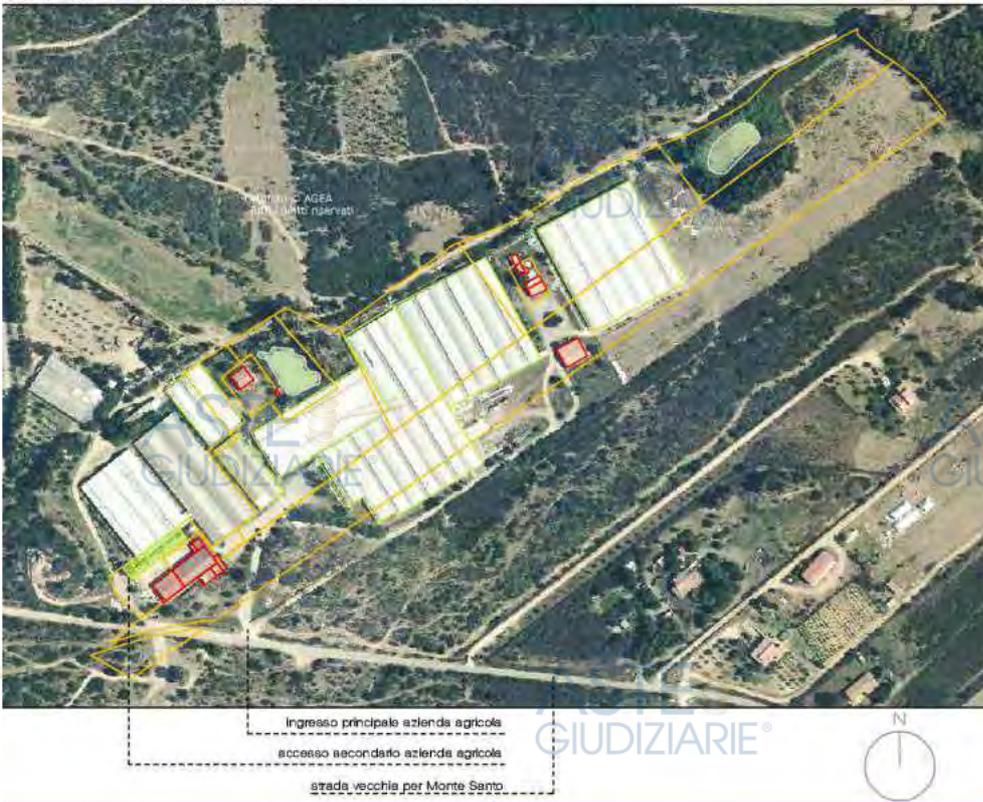
INQUADRAMENTO (sovrapposizione con foto aerea)

Il lotto in oggetto è costituito da una porzione di piazzale di forma rettangolare che si sviluppa in modo complementare al Mappale 228. La superficie è completamente pavimentata con un battuto di cemento. I limiti del mappale non sono riconoscibili sul luogo perché si estende senza soluzione di continuità sul Mappale 228; è invece presente un confine definito da alcune piante (riconoscibile dalla fine del battuto di cemento) con l'adiacente terreno identificato con il Mappale 202 di altra proprietà, sul quale è stata edificata una serra. Le caratteristiche di posizione e localizzazione sono medesime a quelle della porzione pavimentata del Mappale 228.

Dal punto vista catastale è identificato al Foglio 20, Mappale 203 - pascolo (classe 3), con una superficie totale di 320mq.

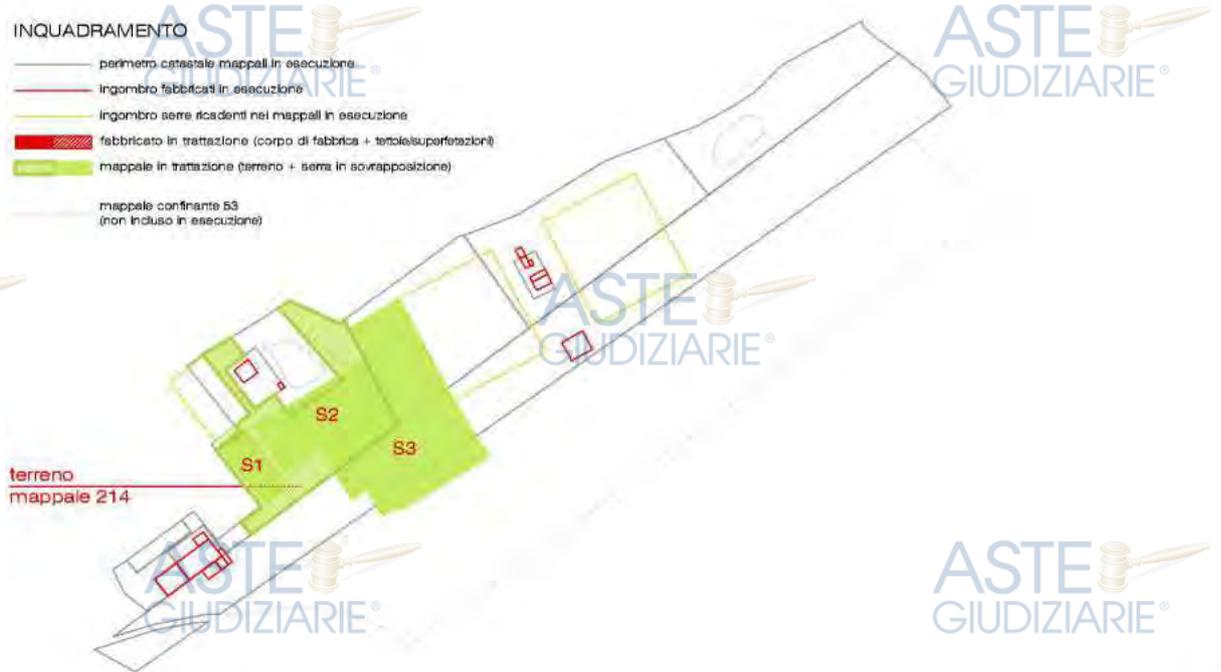
INQUADRAMENTO

- perimetro catastale mappali in esecuzione
- ingombro fabbricati in esecuzione
- ingombro serre ricadenti nei mappali in esecuzione
- fabbricato in trattazione (corpo di fabbrica + tetto/superfazioni)
- mappale in trattazione (terreno + serre in sovrapposizione)
- mappale confinante 53 (non incluso in esecuzione)

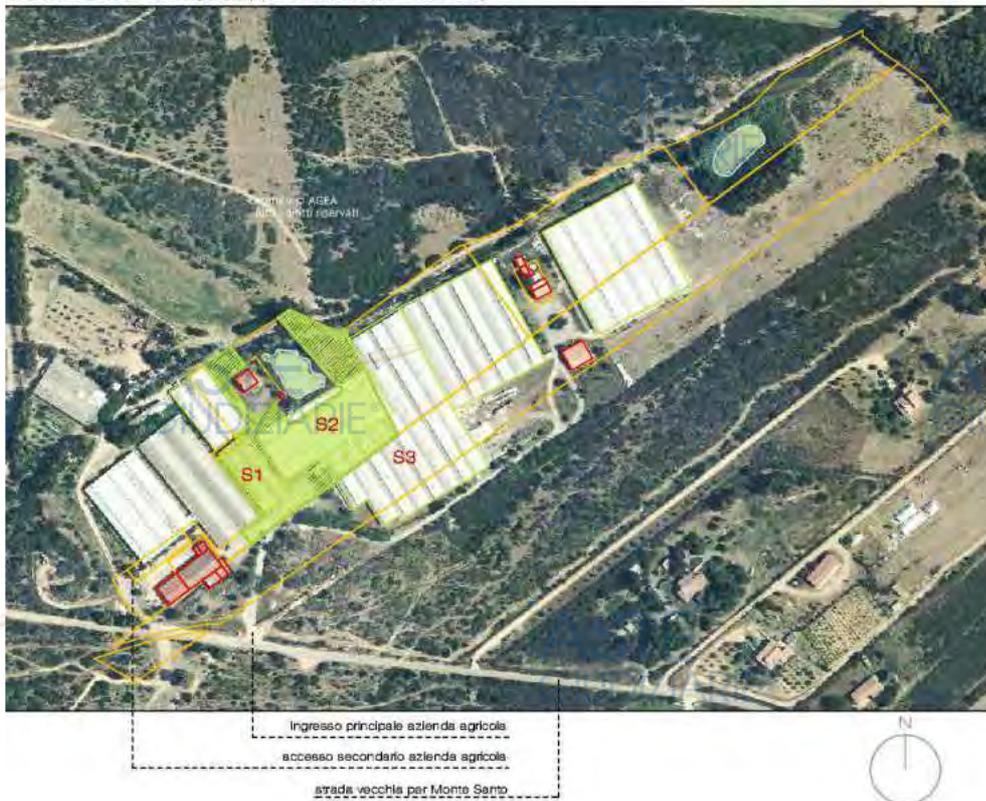
INQUADRAMENTO (sovrapposizione con foto aerea)

Il lotto in oggetto è un appezzamento di terreno sul quale risultano sovrapposte alcune serre dell'azienda agricola che nella trattazione sono indicate come serra S1, S2 ed S3.

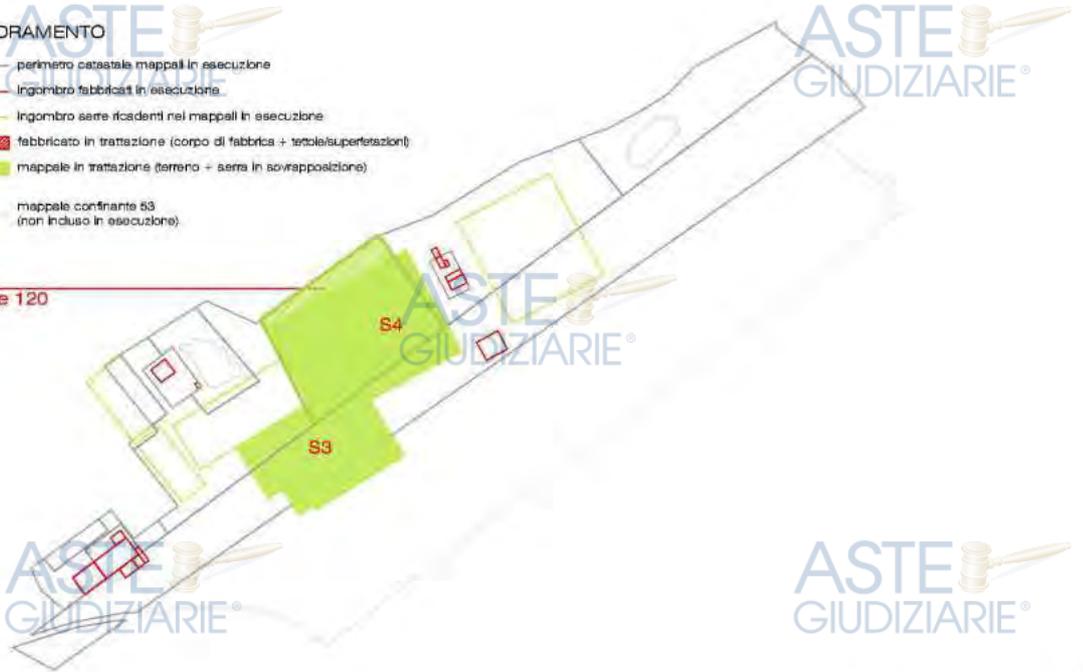
terreno
 mappale 120

- perimetro catastrale mappale in esecuzione
- ingombro fabbricati in esecuzione
- ingombro serre ricadenti nel mappale in esecuzione
- ▨ fabbricato in trattazione (corpo di fabbrica + tettoie/superfazioni)
- ▨ mappale in trattazione (terreno + serre in sovrapposizione)
- mappale confinante 53 (non incluso in esecuzione)

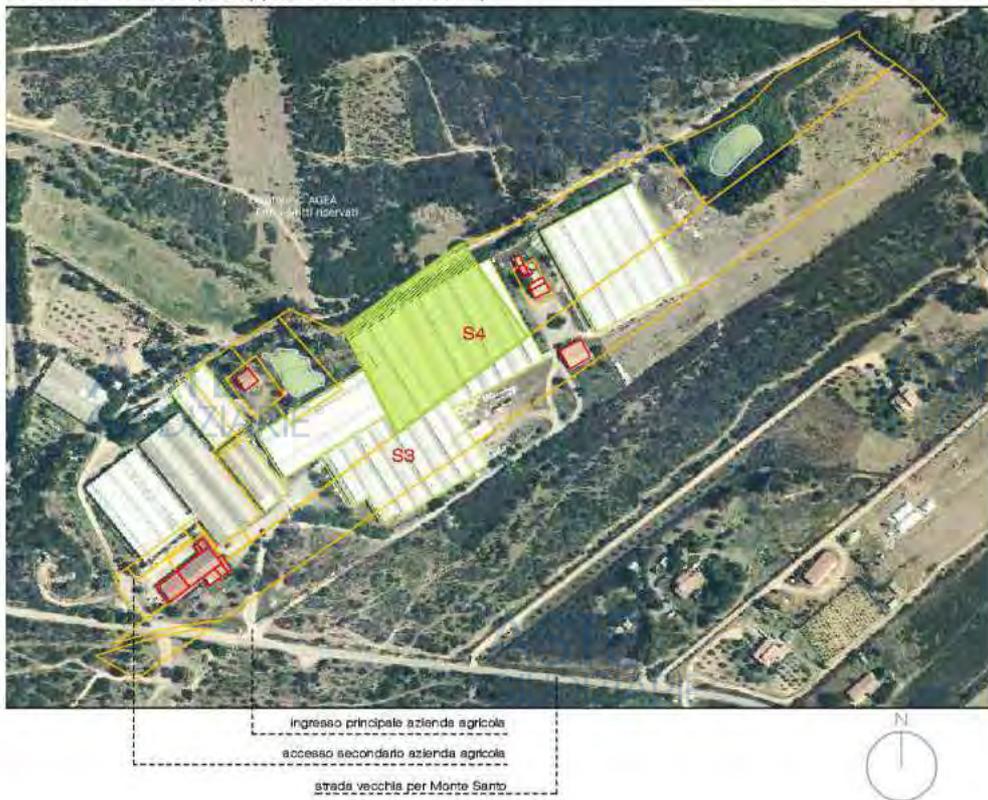
INQUADRAMENTO (sovrapposizione con foto aerea)

Il lotto in oggetto è un appezzamento di terreno sul quale risultano sovrapposte per la maggior parte della sua superficie, due porzioni di serre facenti parte dell'azienda agricola Sa Sarpa che nella trattazione sono indicate come S3 (parzialmente sovrapposta al Mappale 214, già descritta nella trattazione al paragrafo 2.9.1) ed S4.

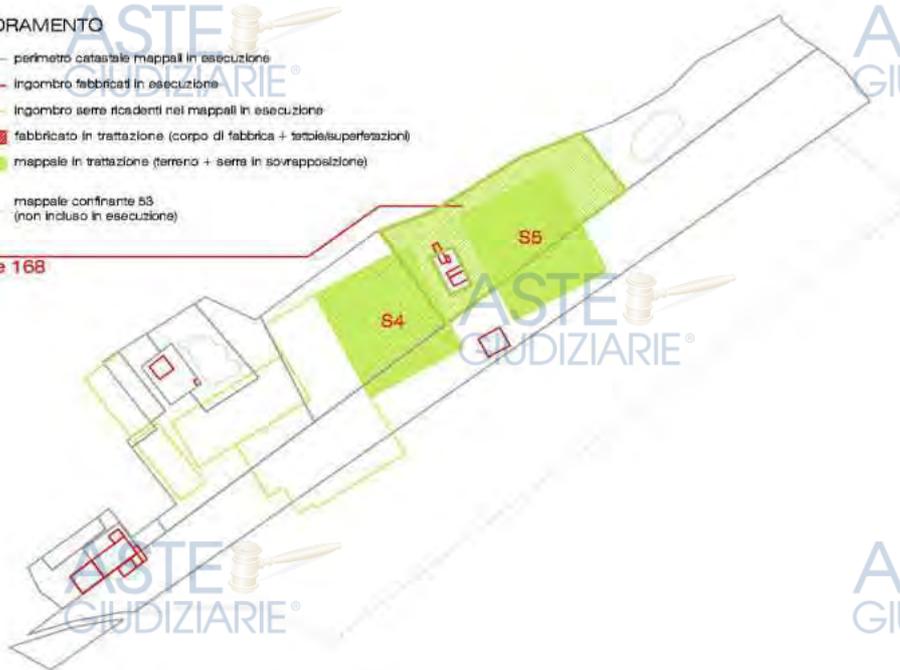
terreno
mappale 168

- perimetro catastale mappali in esecuzione
- ingombro fabbricati in esecuzione
- ingombro aere ricadenti nei mappali in esecuzione
- fabbricato in trattazione (corpo di fabbrica + torrette/superfazioni)
- mappale in trattazione (terreno + serre in sovrapposizione)
- mappale confinante S3 (non incluso in esecuzione)

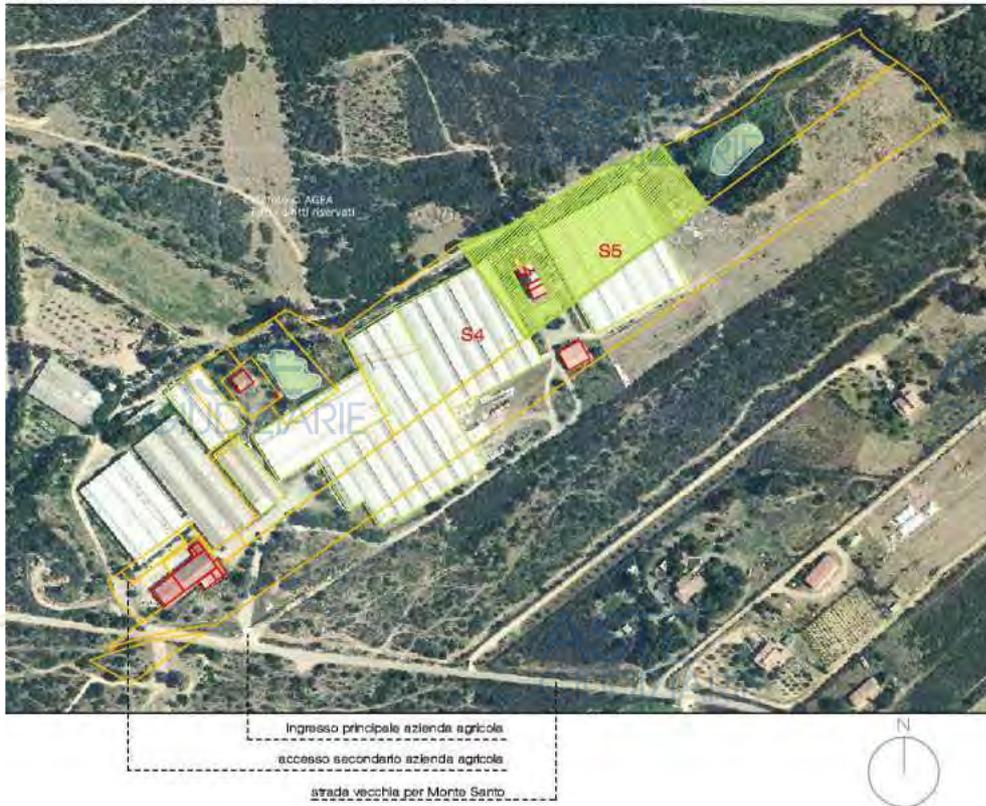
INQUADRAMENTO (sovrapposizione con foto aerea)

Il lotto in oggetto è un appezzamento di terreno sul quale risultano sovrapposte due porzioni di serra dell'azienda agricola Sa Sarpa che nella trattazione sono indicate come S4 ed S5. Il terreno è caratterizzato da tratti a vegetazione spontanea (prato ed essenze arboree) e da parti incolte a sterrato on ghiaia, localizzate in prossimità del fabbricato di cui al Mappale 169. Sostanzialmente la superficie totale del mappale, pari a 6628mq, si può considerare suddivisa in due zone che nella visura catastale sono definite in una porzione adibita a serra ed una a pascolo, in particolare si riporta il riepilogo delle superfici considerate per la stima:

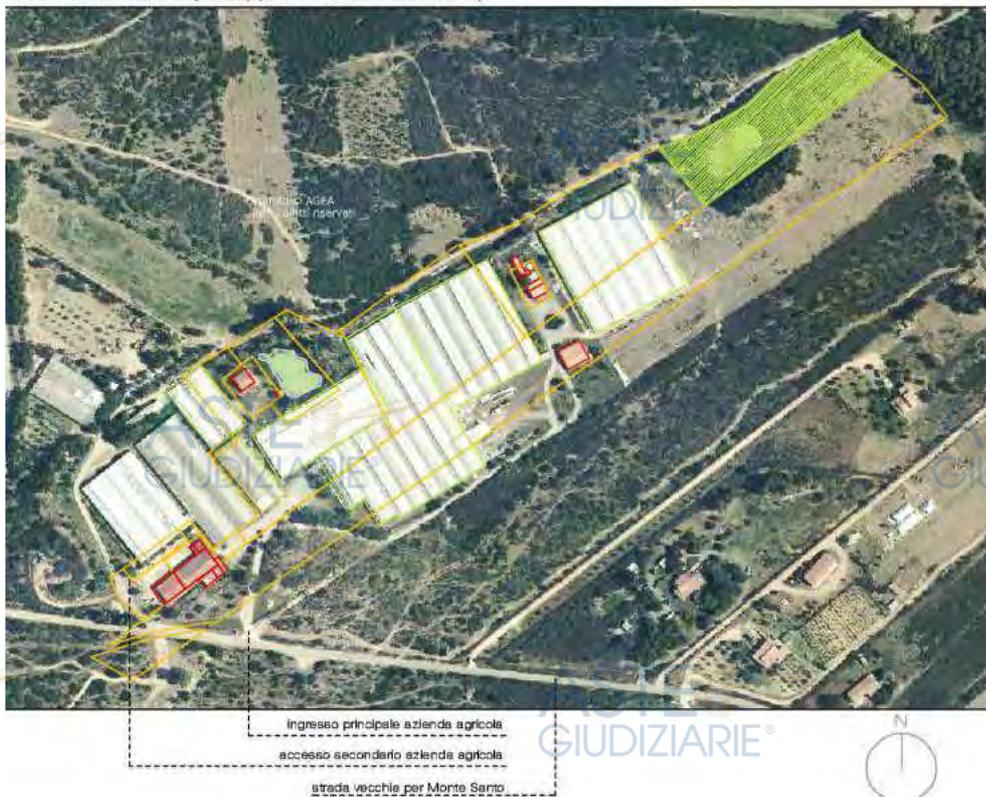
INQUADRAMENTO (sovrapposizione con foto aerea)

Il lotto in oggetto è posto al limite Nord/Est del compendio pignorato e consiste in un terreno vegetato in maniera spontanea, caratterizzato dalla presenza di un bacino idrico per uso irriguo intorno al quale è presente una fitta vegetazione di cespugli e piante. Il resto del suolo è incolto, con presenza di cespugli e prato spontaneo; la giacitura è sostanzialmente pianeggiante, esclusa la zona depressiva in cui sorge il bacino idrico.

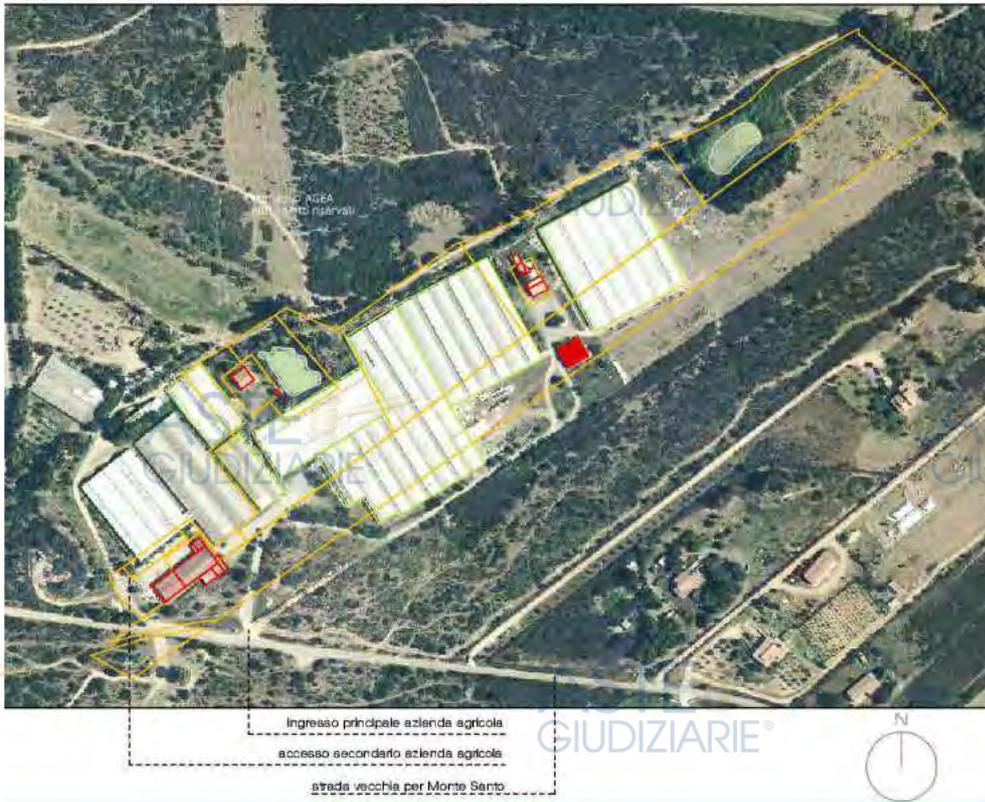
INQUADRAMENTO (sovrapposizione con foto aerea)

L'immobile in oggetto è un fabbricato realizzato per ospitare una sala lavorazione, una camera, un bagno ed una cella frigo ed attualmente risulta inutilizzato e versa in condizioni di abbandono da alcuni anni. È situato all'interno del terreno di cui al Mappale 226, posizionato tra le due serre "gemelle" ricadenti sui Mappali 120, 226 e 168; l'accesso al fabbricato avviene attraverso uno stradello sterrato interno di penetrazione aziendale che lo collega sino all'ingresso dell'azienda agricola, attraversandola per tutto il limite inferiore.

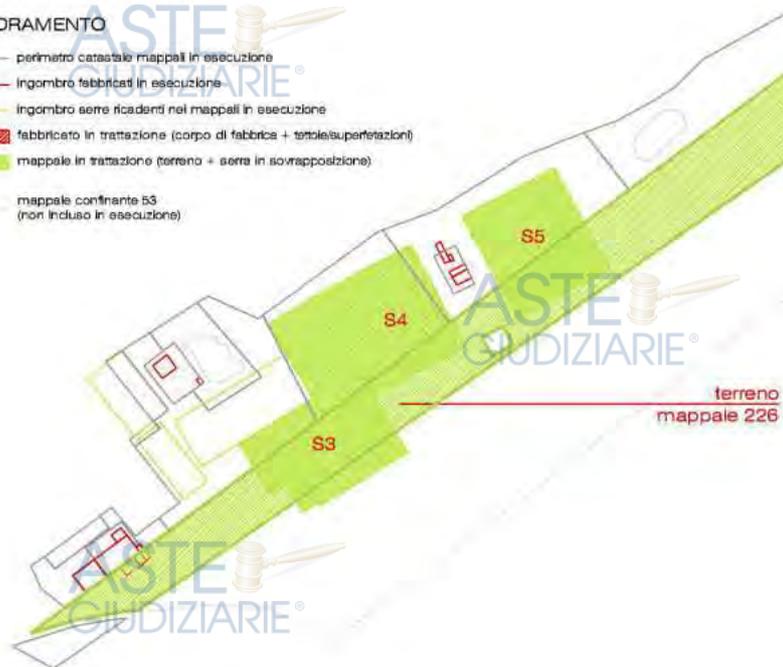
INQUADRAMENTO

- perimetro catastale mappali in esecuzione
- ingombro fabbricati in esecuzione
- ingombro serre ricadenti nei mappali in esecuzione
- fabbricato in trattazione (corpo di fabbrica + tettoie/superfazioni)
- mappale in trattazione (terreno + serre in sovrapposizione)
- mappale confinante S3 (non incluso in esecuzione)

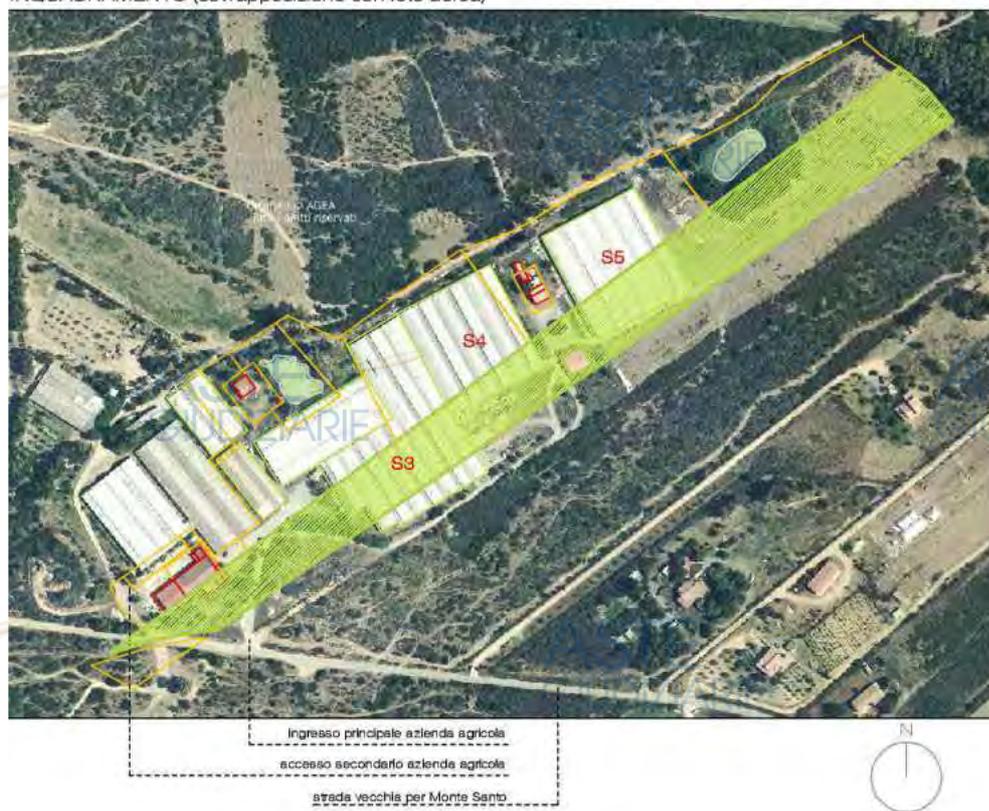
INQUADRAMENTO (sovrapposizione con foto aerea)

Il lotto in oggetto è un vasto appezzamento di terreno che si estende in lunghezza per tutto il confine inferiore del compendio pignorato con il Mappale 53 (di proprietà degli esecutati ma non incluso nei beni in esecuzione), a partire dall'ingresso principale dell'azienda agricola Sa Sarpa sino al confine posizionato al limite Nord/Est del compendio. Rispetto al resto dei mappali aziendali confinanti non è presente (o perlomeno non è assolutamente riconoscibile) alcun limite fisico e dunque le superfici risultano unite senza soluzione di continuità. Sul terreno ricade una porzione della serra S3, ma la sovrapposizione della mappa catastale con la foto aerea evidenzia il fatto che sul Mappale 226 si sovrappongono anche porzioni delle serre S4 ed S5 (come evidenziato nelle trattazioni precedenti che le riguardano). *Potrebbe essere dunque necessario verificare e confermare, previa rilievo strumentale, i limiti catastali corretti e l'esatta consistenza della superficie delle serre in sovrapposizione sul terreno (e dunque la loro superficie di incidenza).* Inoltre la stessa serra S3 ha una parte della sua superficie in sovrapposizione al Mappale 53; pur non essendo questo mappale oggetto di pignoramento, si precisa che nelle sue risultanze catastali non è riportata alcuna porzione di serra sulla propria superficie, pertanto la somma delle superfici parziali della serra S3 nei mappali 214, 120 e 226 non corrisponde alla superficie assentita dai titoli edilizi (ed a quella effettiva).

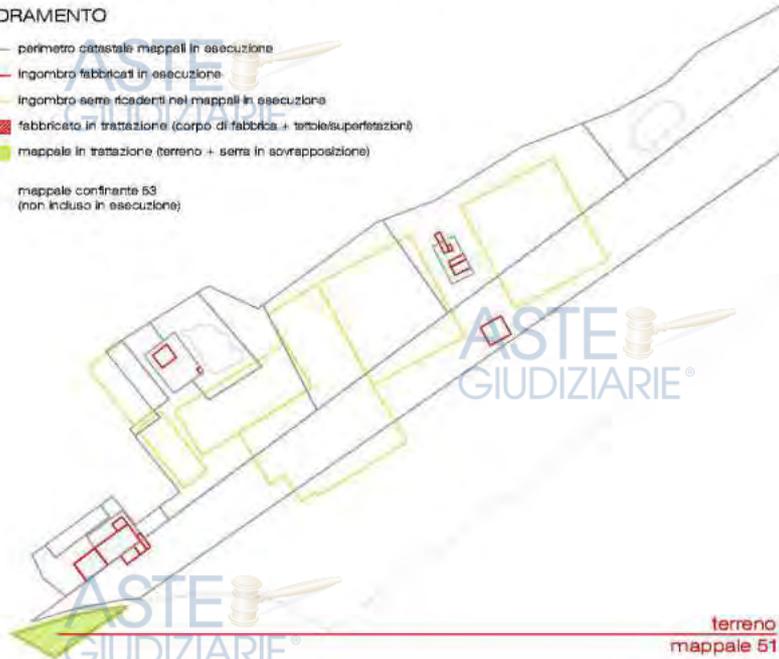
INQUADRAMENTO

- perimetro catastale mappali in esecuzione
- ingombro fabbricati in esecuzione
- ingombro serre cadenti nei mappali in esecuzione
- fabbricato in trattazione (corpo di fabbrica + tetto in superfezione)
- mappale in trattazione (terreno + serre in sovrapposizione)
- mappale confinante 53 (non incluso in esecuzione)

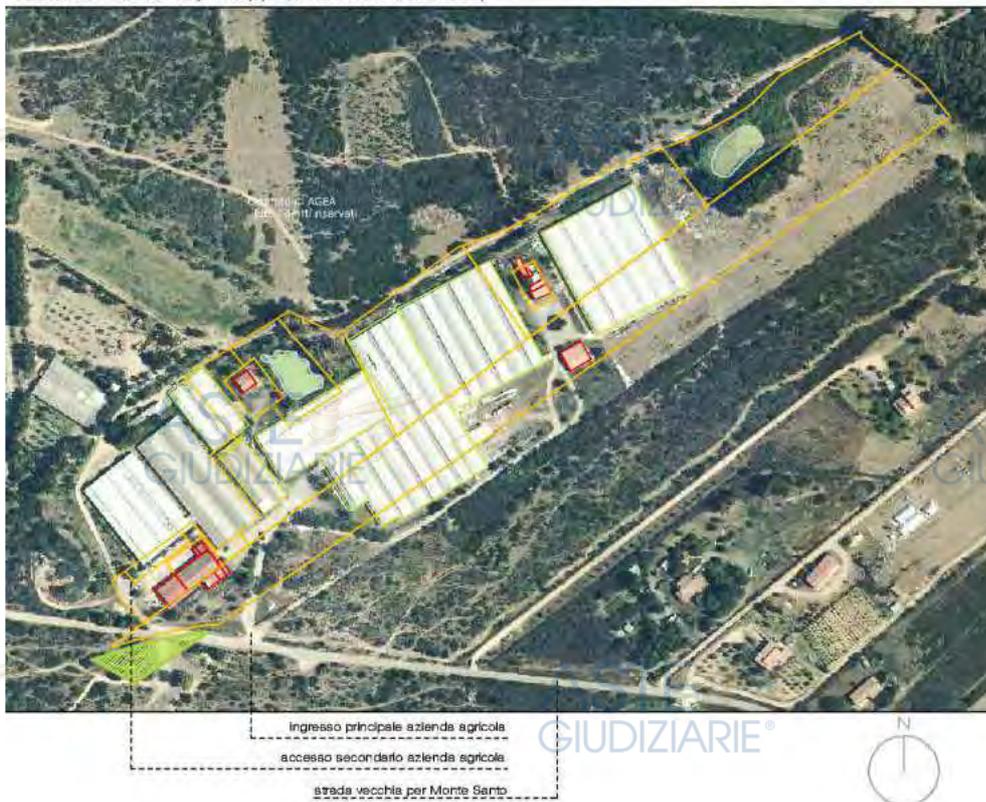
INQUADRAMENTO (sovrapposizione con foto aerea)

Il lotto in oggetto è posto al limite Sud/Ovest del compendio pignorato e consiste in un terreno incolto e vegetato in maniera spontanea al di fuori dell'azienda agricola poiché, dalla sovrapposizione tra estratto di mappa catastale e foto aerea, risulta posizionato oltre la Strada Vecchia per Monte Santo con una piccola porzione ad essa sovrapposta; i limiti catastali del lotto non sono presenti fisicamente e presumibilmente seguivano il profilo definito da vecchi sentieri di campagna o dal tracciato originario della strada vicinale (come si può dedurre anche dall'estratto catastale meno recente, di seguito allegato).
