TRIBUNALE DI CAGLIARI  
ESECUZIONI IMMOBILIARI

R.E.G. n. 372/2016

**PERIZIA TECNICA ESTIMATIVA**

*Comune di GUASILA - via G. Carducci n. 6*

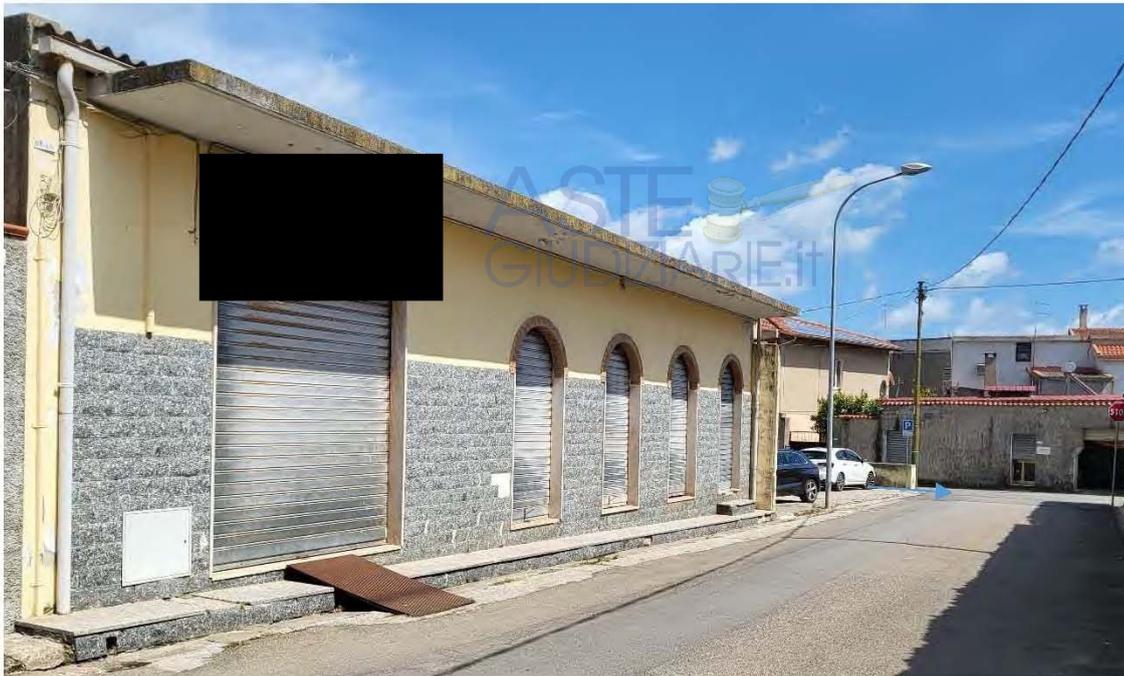
*Foto Ingressi principali - Locale Commerciale - via G. Carducci n. 06*

L'immobile oggetto della perizia è costituito da un locale commerciale, adibito a supermercato della catena *OK SIGMA*, che si sviluppa solo al piano terra, adiacente ad esso c'è l'area parcheggi, posta nella via G. Carducci ad angolo con la via V. D' Itria. Gli ingressi del supermercato sono rivolti tutti lungo la via G. Carducci, precisamente vi è la serranda grande carrabile di dimensioni  $3.40 \times 2.20$ , per i mezzi di trasporto delle merci e n. 04 serrande a forma di arco di dimensioni  $1.20 \times 2.20$ , di cui la prima e l'ultima sono gli ingressi pedonali per il pubblico.

Lo stato della struttura esternamente è buono, i muri perimetrali non hanno lesioni e anche il rivestimento in pietra posato per un'altezza di 1.80m, non ha particolari deformazioni. Anche la veletta sopra gli ingressi è in buono stato.

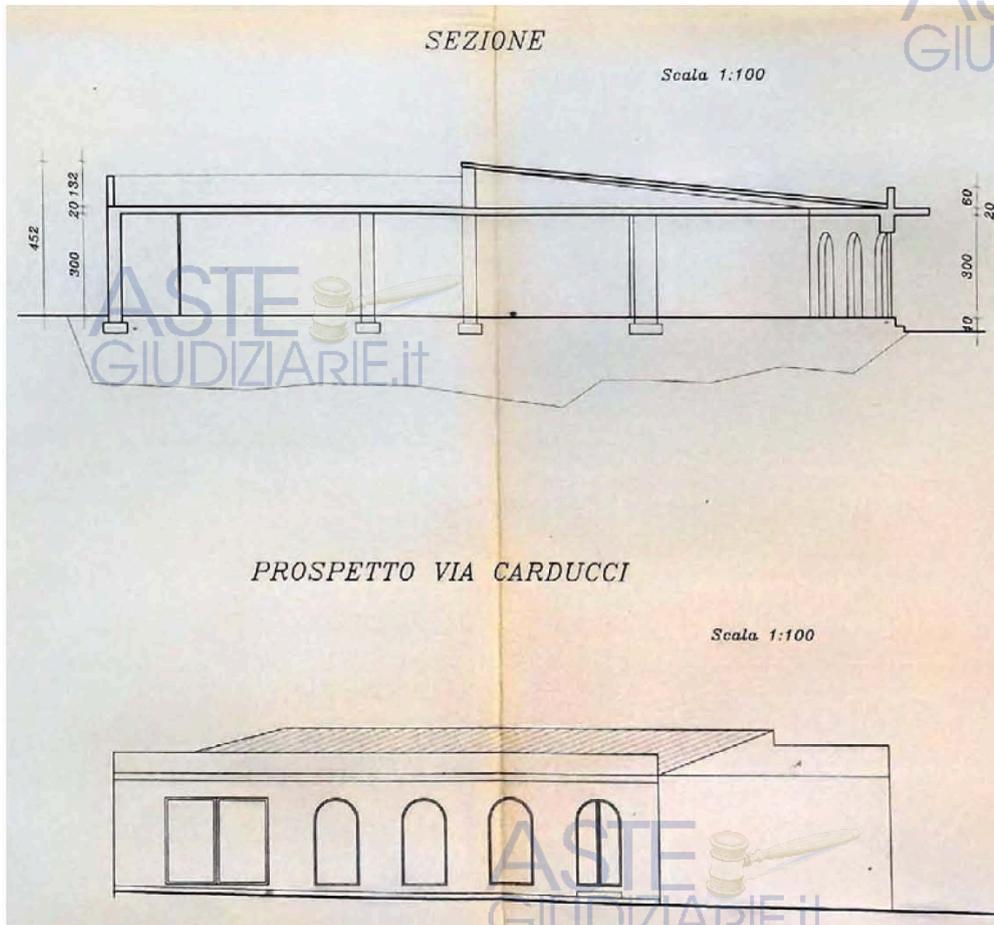
Il solaio di copertura è realizzato con pignate e travetti prefabbricati e il tetto di copertura è costituito per una parte piana in laterocemento con  $h=3.60m$  rivestito in lastre di fibrocemento l'altra parte ha una pendenza con altezza al colmo di 4.92 ed è coperto anche essa da lastre in fibrocemento. Vedi figura sottostante.

Foto della Tavola di progetto approvato concessione n. 46/2000 del 02/11/2000

Nel punto di incontro tra la parte piana del solaio e quella in pendenza è stata realizzata la canaletta per lo scolo dell'acqua, la quale è convogliata in un pluviale posto a metà del muro di confine con l'area parcheggio. In questo punto le lastre di fibrocemento presentano varie lesioni e spaccature tanto da far penetrare l'acqua piovana e causare infiltrazioni estese del solaio. La zona del soffitto completamente ammalorata ha una superficie di 98.60mq ed è posta nella parte in fondo al locale, dalla terza fila di pilastri sino alla fine della sala.

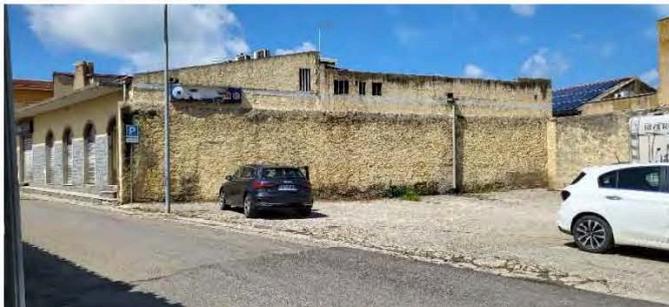
Foto area parcheggio adiacente al locale commerciale

L'area parcheggi, come si vede dalle foto, è un'area senza che vi siano segnate le zone di manovra ed i posti auto. La pavimentazione è un battuto di cemento in alcune parti rovinato. Intorno al perimetro dell'area ci sono i muri perimetrali in pietra di cui quello ad angolo con la via d'Itria è alto 90cm. L'ingresso avviene solo dalla via Carducci in maniera libera ed agevole.

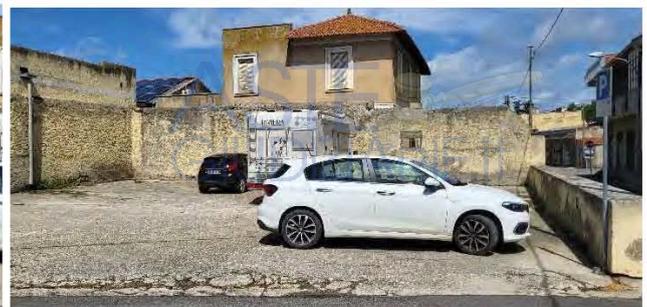
Foto con muretto perimetrale  $h=90cm$
