TRIBUNALE CIVILE DI CAGLIARI

PROCEDURA DI ESPROPRIAZIONE IMMOBILIARE N.380/2020
DEL RUOLO GENERALE DEL TRIBUNALE DI CAGLIARI,
PROMOSSA DA [REDACTED]

CONSULENTE TECNICO D'UFFICIO:

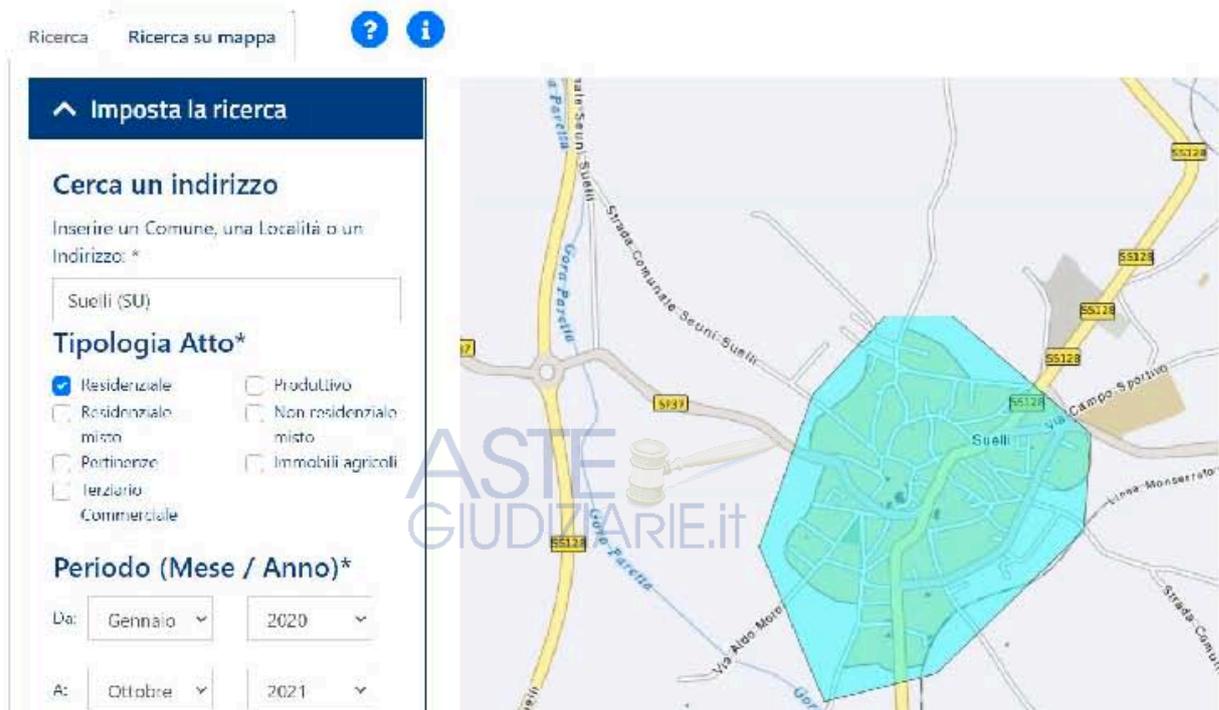
figura 1

La ricerca non ha rilevato compravendite di abitazioni negli ultimi due anni nel centro abitato di Suelli (figura 1).
