RELAZIONE INTEGRATA

VIA MASCAGNI QUARTU SANT'ELENA

OGGETTO: Esecuzione immobiliare 404/1992

COMMITTENTE: TRIBUNALE ORDINARIO DI CAGLIARI

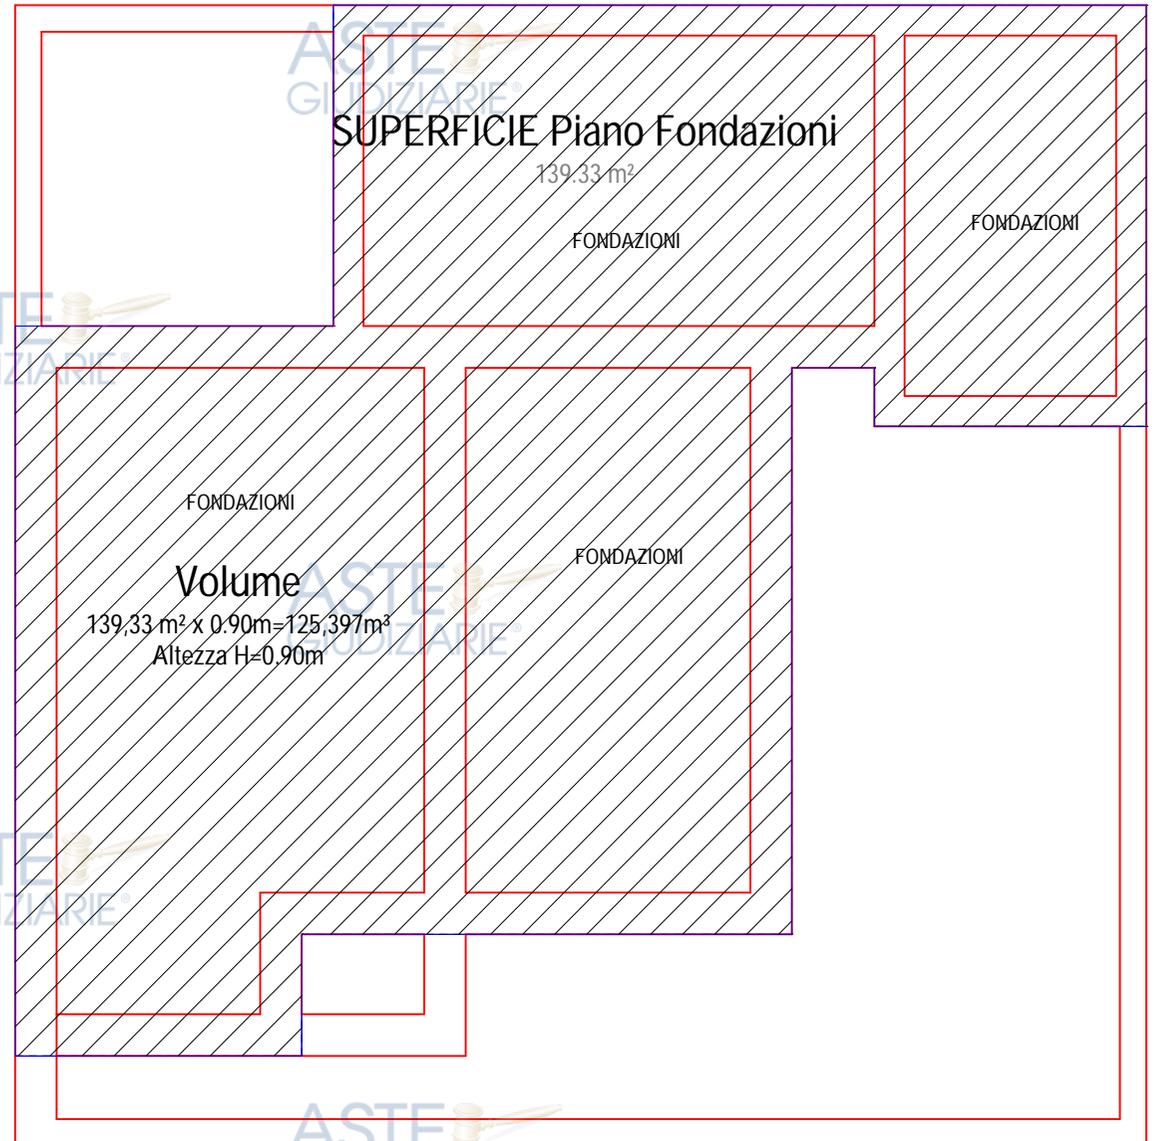
PIANO INTERRATO H= 0,70 m

PIANO INTERRATO (quota 0,00 cm), composto dalle fondazioni del fabbricato che si staccano dalla quota terreno (0,00 cm) di circa (90,0 cm).

L'altezza interna è quotata 0,70 m.

- 1 Destinazione d'uso e distribuzione interna dei vani:** il Piano Interrato è stato completamente realizzato a nuovo rispetto al progetto approvato che presenta solo le fondazioni. L'altezza è stata aumentata da 70,00 cm. del progetto fino a 200,00 cm attualmente.
- 2 Diversa forma:** attualmente l'occupazione del fabbricato sul terreno di sedime risulta di superficie minore (mq. 112,09) rispetto alla superficie approvata (mq. 139,33).

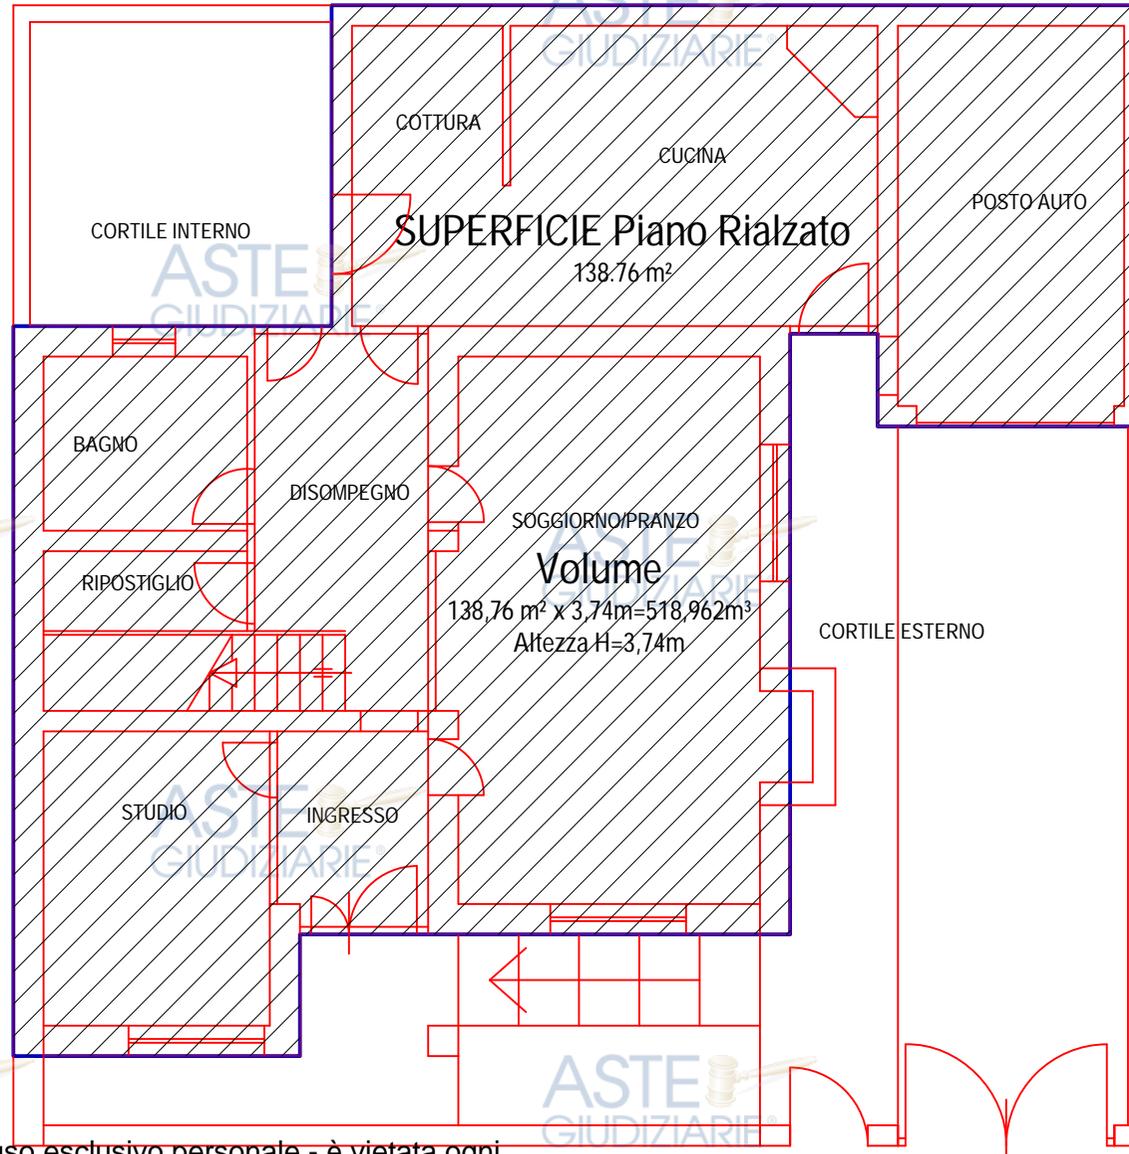
PIANO RIALZATO H= 3,54 m

PIANO RIALZATO progetto approvato (quota 90,00 cm), composto da: *Ingresso/Disimpegno, Soggiorno/Pranzo, Studio, Disimpegno sul Vano Scala, sul Bagno, sulla Cucina con annesso Angolo Cottura e sul Cortile Interno, inoltre è situato sul Cortile Esterno un locale adibito a Posto Auto con accesso diretto dal passo carraio. Il posto Auto è collegato con il Vano Cucina attraverso un piccolo disimpegno. L'accesso principale al fabbricato avviene attraverso una scala in c.a. direttamente collegata con un pianerottolo che si affaccia sulla Via Mascagni. L'altezza interna è quotata 3,54 m.*

- 1 Diverso numero e distribuzione interna dei vani:** è stata modificata la forma del vano *Studio, Soggiorno/Pranzo, Bagno e Cucina*, quest'ultima non è dotata di

Angolo Cottura come nel progetto approvato.

- 2 **Demolizione di vano:** non è stato realizzato il *Posto Auto* esistente nel progetto approvato.
- 3 **Diversa altezza dei vani:** i vani attuali hanno un'altezza di m. 3,00 rispetto a quella di progetto di m. 3,54
- 4 **Diversa forma e dimensione:** attualmente l'occupazione del Piano Rialzato risulta di superficie minore per forma e dimensione (mq. 109,46), rispetto alla superficie approvata (mq. 138,76).

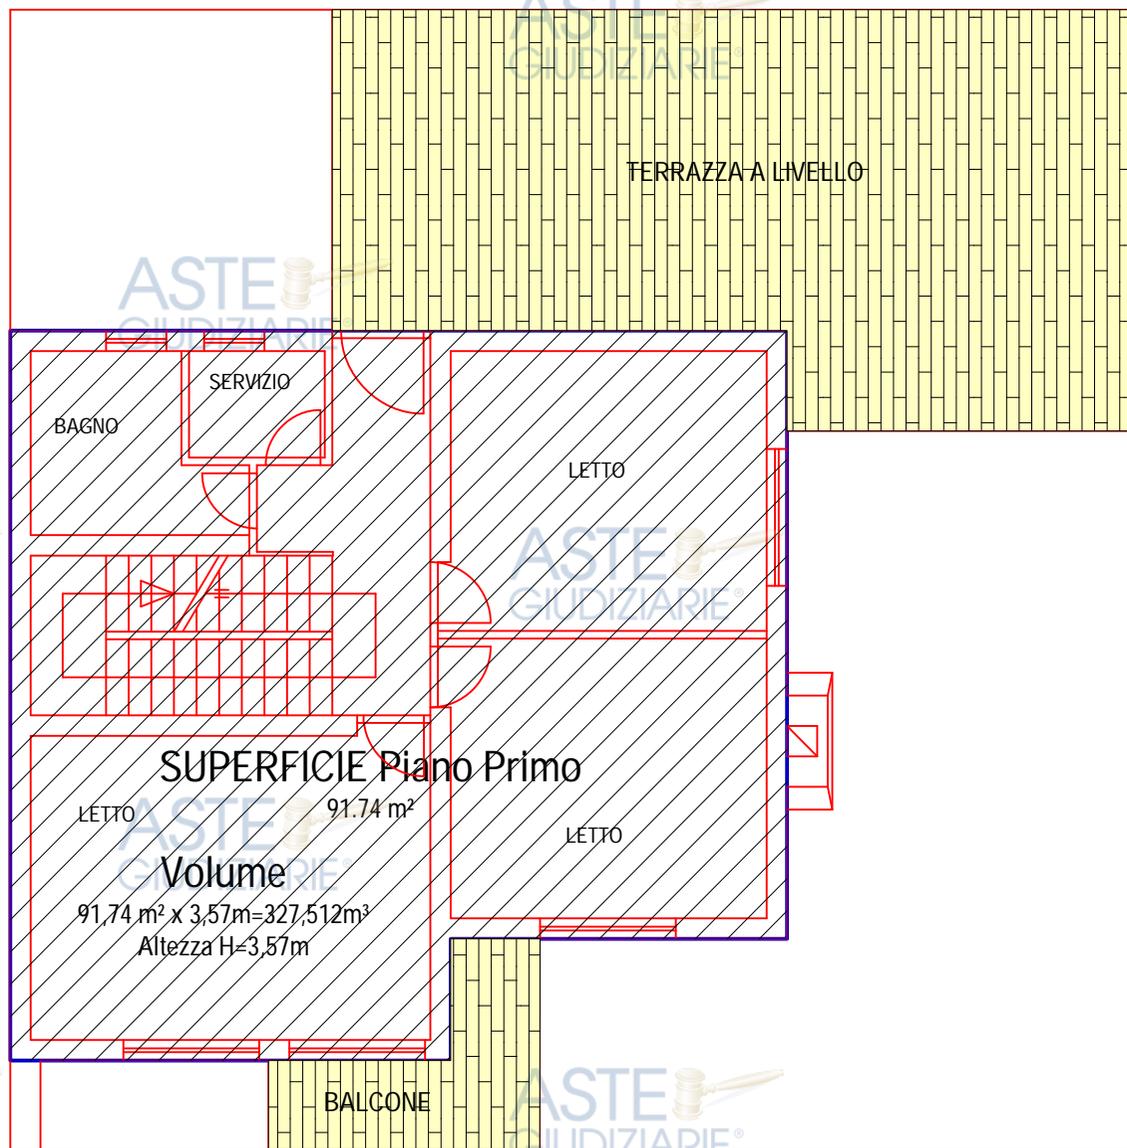
PIANO PRIMO H= 3,22 m

PIANO PRIMO progetto approvato, composto da: 3 *Camere da Letto*, 2 *Bagni*, *Disimpegno*, *Terrazza a livello* e *Balcone*. È collegato con il Piano Terra con due rampe di scale in c.a.

L'altezza interna è quotata 3,22 m.

- 1 **Diverso numero e distribuzione interna dei vani:** è stata modificata la forma e la dimensione delle *Camere da Letto* e della *Terrazza a livello* (più piccola).
- 2 **Soppressione di vano:** non è stato realizzato il *Doppio Bagno*, esistente nel progetto approvato.
- 3 **Diversa altezza dei vani:** i vani attuali hanno un'altezza di m. 3,00 rispetto a quella di progetto approvato di m. 3,22
- 4 **Diversa forma e dimensione:** attualmente l'occupazione del Piano Rialzato risulta di superficie minore per forma e dimensione (mq. 82,72), rispetto alla superficie approvata (mq. 91,74).

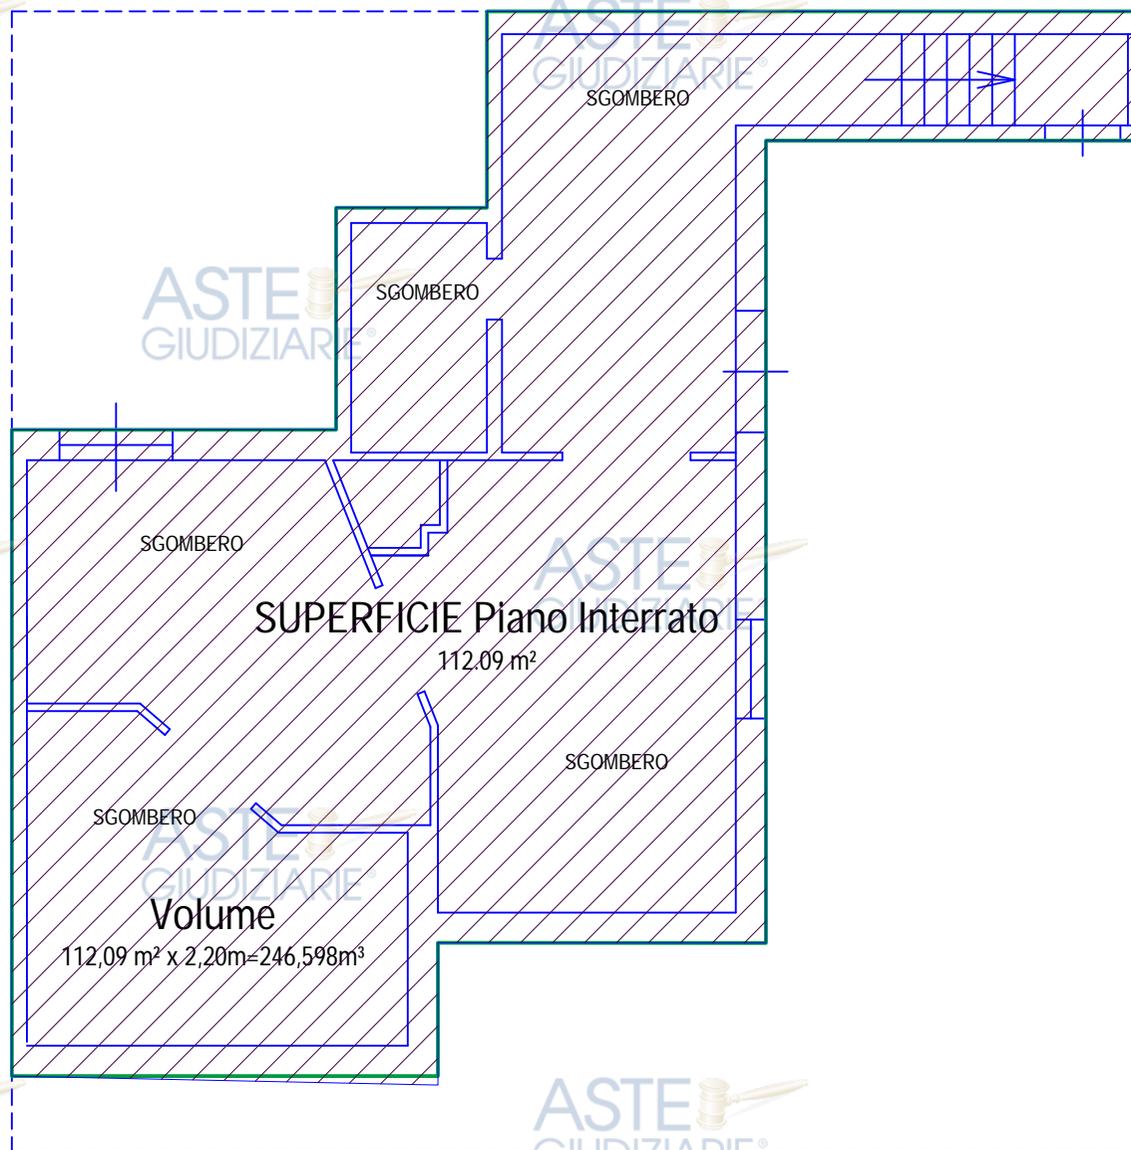
PIANO INTERRATO H=2,50
m

Allo stato attuale, invece, il Piano è composto da: *4 Locali di Sgombero adibiti a Cantina, Ripostiglio, Cucinino ecc. questi locali prendono luce e aria dall'esterno attraverso delle finestre, in quanto non totalmente interrati*, infatti risulta una quota fuori terra di circa 110 cm. Si giunge al locale attraverso un accesso posto sul cortile esterno. Da questi, si arriva al piano interrato attraverso una rampa di scale protetta da un locale in muratura e copertura in tegole situato come già detto sul cortile esterno. L'altezza interna è quotata 2,00 m.

SUPERFICIE Piano Interrato

112,09 m²

112,09 m² x 2,20m = 246,598m³

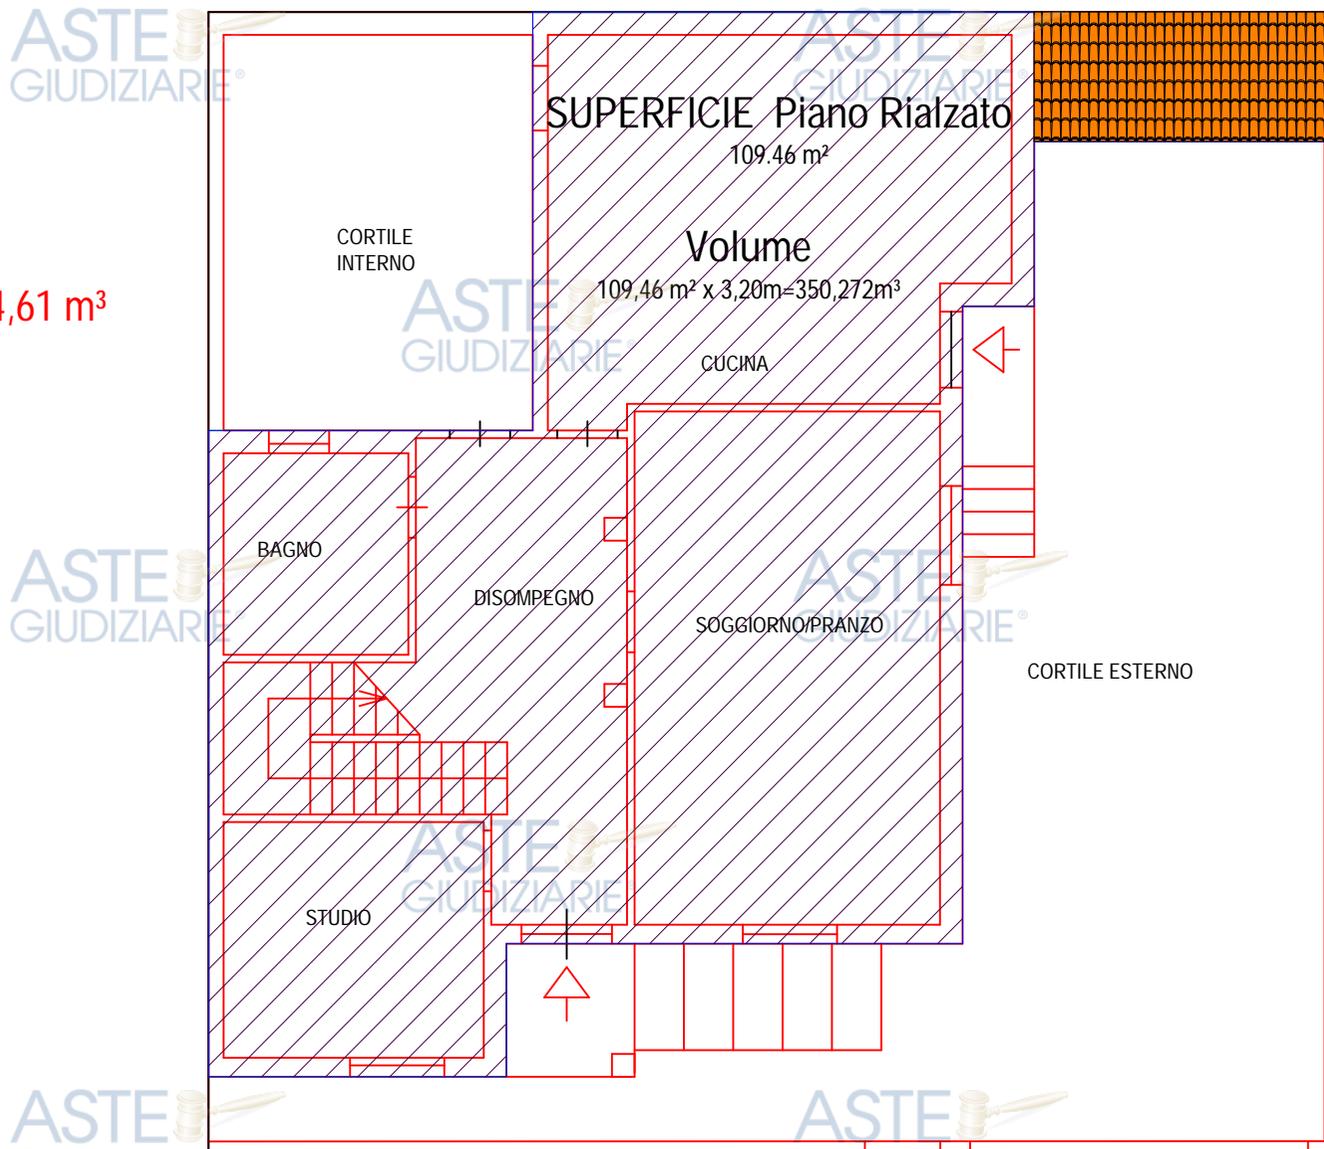
PIANO RIALZATO H=3,00 m

Allo stato attuale, invece, l'appartamento è composto da *Ingresso/Disimpegno, Soggiorno/Pranzo, Studio, Disimpegno sul Vano Scala, sul Bagno, sulla Cucina e sul Cortile Interno. L'accesso principale al fabbricato avviene attraverso una scala in c.a. direttamente collegata con un pianerottolo che si affaccia sulla Via Mascagni e da un accesso posto sulla cucina tramite un pianerottolo dotato di scala in acciaio.*

L'altezza interna è quotata 3,00 m.

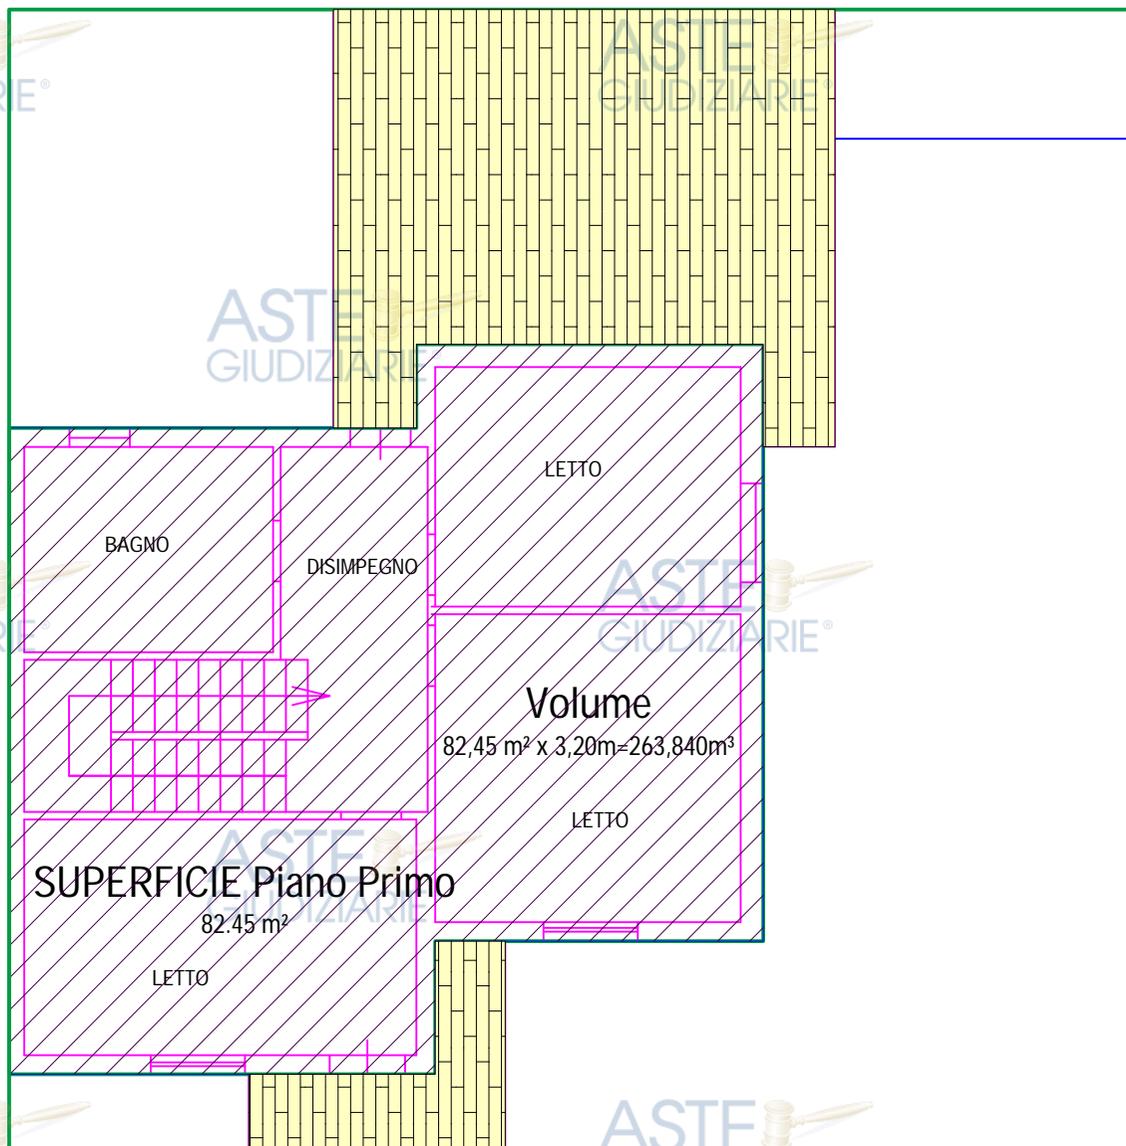
PIANO PRIMO H=3,00 m

Allo stato attuale, invece, l'appartamento è composto da 3 *Camere da Letto*, *Bagno*, *Disimpegno*, *Terrazza a livello* e *Balcone*. È collegato con il Piano Terra con due rampe di scale in c.a.

L'altezza interna è quotata 3,00 m.

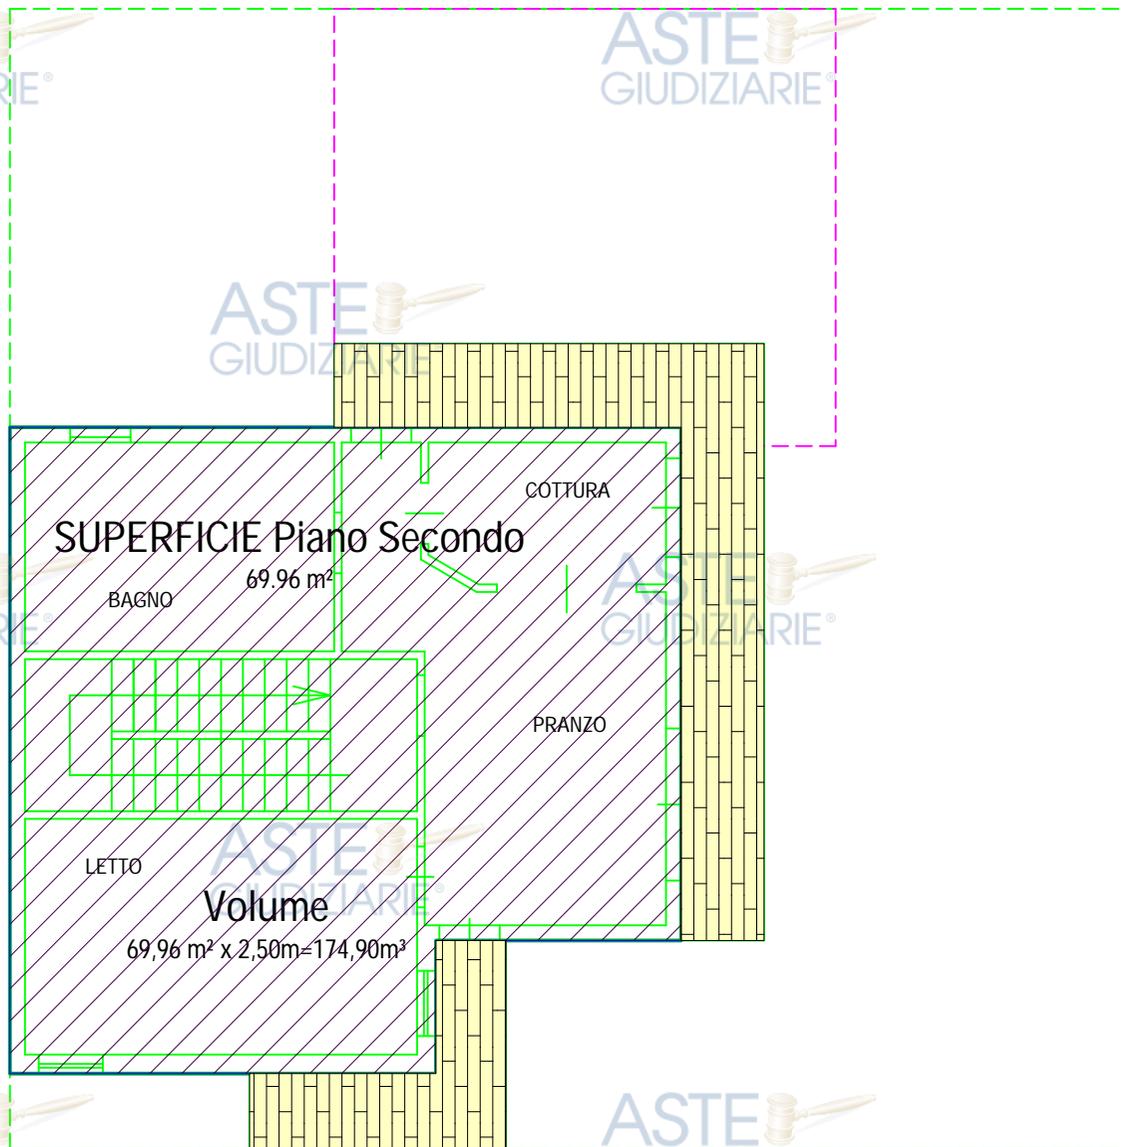
PIANO SECONDO H= 2,50 m

Allo stato attuale, invece, l'appartamento è composto da *Camere da Letto*, *Bagno*, *Pranzo/Angolo Cottura*, *Due Balconi*, *uno si affaccia sulla camera da letto e l'altro è attiguo alla zona giorno*. È collegato con il Piano Primo con due rampe di scale in c.a.

L'altezza interna è quotata 2,50 m.

- 1 **Diverso numero e distribuzione interna dei vani:** è stata modificata la forma e la dimensione del piano, realizzando due nuovi vani adibiti a *Camera da Letto* e *Pranzo/Cottura*.

2 **Soppressione di vano:** è stato eliminato il terrazzo esistente nel progetto approvato.

3 **Diversa altezza dei vani:** i vani attuali hanno un'altezza di m. 2,30 rispetto a quella di progetto di m. 2,50.

4 **Diversa forma e dimensione:** attualmente l'occupazione del Piano Rialzato risulta di superficie maggiore per forma e dimensione (mq. 69,96), rispetto alla superficie approvata (mq. 31,13).

Nello specifico, quanto realizzato al Piano Secondo non è rappresentato nell'ultimo progetto approvato (1968) e **costituisce**, ad ogni effetto di legge, un **abuso edilizio**, rappresentando una **superficie residenziale** (Sr) e dunque una **variante essenziale** ai sensi del D.P.R. 380/2001 e della L.R. 23/1985 e s.m.i.

Tale **abuso è sanabile** mediante l'inoltro, sempre tramite il portale SUAPE, di una pratica di **Accertamento di conformità** tipologia 357 a) *Opere realizzate con Variazioni essenziali rispetto al permesso di costruire - Permesso di costruire in sanatoria con silenzio rigetto nel termine di 60 giorni (L.R. n. 23/1985, art. 16)*.
