SCHEMA RIASSUNTIVO **ESECUZIONE IMMOBILIARE 44/2025**

Ubicazione:	Comune di Cagliari, Via Sidney Sonnino n° 139, piano 4;		
	Diritto reale:	Proprietà	Quota:	AJITE
	Tipologia immobile:	Appartamento per civile abitazione, distinto al C.U. al foglio A/18 particella 8398 sub 14, categoria A/2 di 8,5 vani, piano 4.	Superficie	GIUDIZIAF 161,00 mq
Q-	Stato conservativo:	Costruzione degli anni sessanta, si presenta in manutenzione e con finiture di buon livello.	buone condizi	oni di
SIUD	ZIARIE° Descrizione:	L'immobile oggetto di pignoramento consiste in un appartamento posto al piano quarto di un complesso immobiliare con accesso dalla via Sidney Sonnino n° 139, ha destinazione residenziale, ha una superficie coperta di circa mq 155,00 circa, una superficie residenziale di mq 133,60 circa e una superficie non residenziale di mq 20,55 circa. Tramite il portone di ingresso condominiale si accede al vano scala, dotato di servo scala e agli ascensori che consentono l'accesso all'appartamento. La scala è rivestita in marmo bianco striato grigio e il vano scala è tinteggiato L'appartamento è costituito da ingresso, pranzo, soggiorno, un ripostiglio, due bagni, un corridoio, 3 camere da letto,

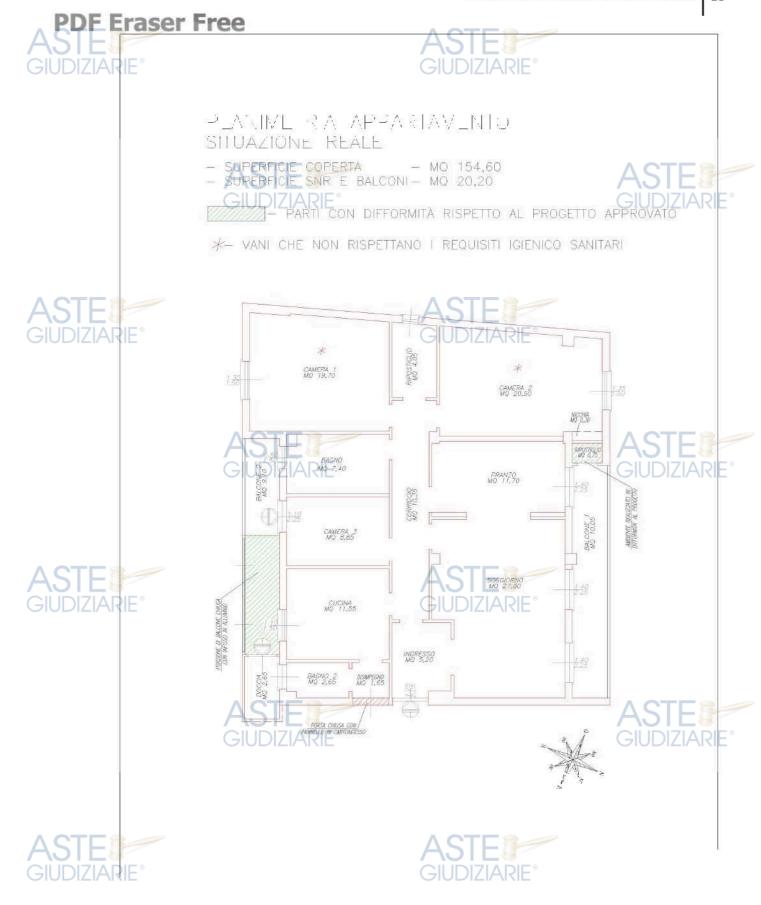
A seguire la planimetria dello stato di fatto, con l'indicazione delle difformità rispetto al progetto:

Dal confronto tra lo stato dei luoghi, il progetto di variante del 1962, e la domanda di Sanatoria L. 47/85 protocollo 2473/13 del 03/04/1986 relativa alla chiusura di una parte del balcone con elementi in alluminio e vetri per realizzare un ripostiglio, pratica in attesa della documentazione richiesta per la sua definizione, si può constatare che:

- 1. Il ripostiglio esposto a sud oggetto di condono è stato trasformato in vano doccia;
- 2. Porzione del balcone nel lato sud risulta finestrato con infissi in alluminio e vetro, come meglio indicato nella planimetria dello stato di fatto (al fine del rispetto dei requisiti igienico sanitari relativi agli ambienti che si affacciano su di esso, è necessario rimuovere l'infisso);

- 3. Sul balcone esposto a nord risulta un piccolo ripostiglio non citato negli elaborati approvati come si evince dalla planimetria dello stato di fatto;

- 4. L'unità immobiliare da progetto ha due ingressi, in realtà l'ingresso posto a sinistra, nella parte interna è stato chiuso con pannelli di cartongesso.

- 5. Le camere 1 e 2, allo stato attuale non rispettano i requisiti igienico-sanitari (D.M. del 05 luglio 1975), rapporto aereo illuminante, dove la superfice finestrata apribile non può essere inferiore a 1/8 della superficie del pavimento. La norma su citata prevede per la camera 1 una superficie finestrata di mq 2,46 mentre in realtà la superficie finestrata è di mq 2,02 < mq 2,46 e per la camera 2 una superficie finestrata di mq 2,56 mentre in realtà la superficie finestrata è di mq 2,02 < mq 2,56 (Allegato n. 4)

Alla luce di quanto esposto il sottoscritto CTU ritiene che, al fine di procedere con la regolarizzazione delle difformità riscontate nell'immobile in oggetto, occorra conteggiare una spesa di circa € 8.000,00 comprensiva di:

Chiusura pratica di condono edilizio;

- Realizzazione di armadi a muro atti a ridurre la superficie utile delle camere;
- Rimozione infisso dal balcone sul lato Sud:
- Sanzioni e spese amministrative da versare al Comune di Cagliari;
- Parcella del tecnico per la presentazione dell'accertamento di conformità;
- Variazione catastale;
