TRIBUNALE ORDINARIO DI CAGLIARI

RELAZIONE DI CONSULENZA TECNICA

Relativa al Procedimento di Esecuzione Immobiliare N°45-2022

Ing. ANDREA BIANCHI

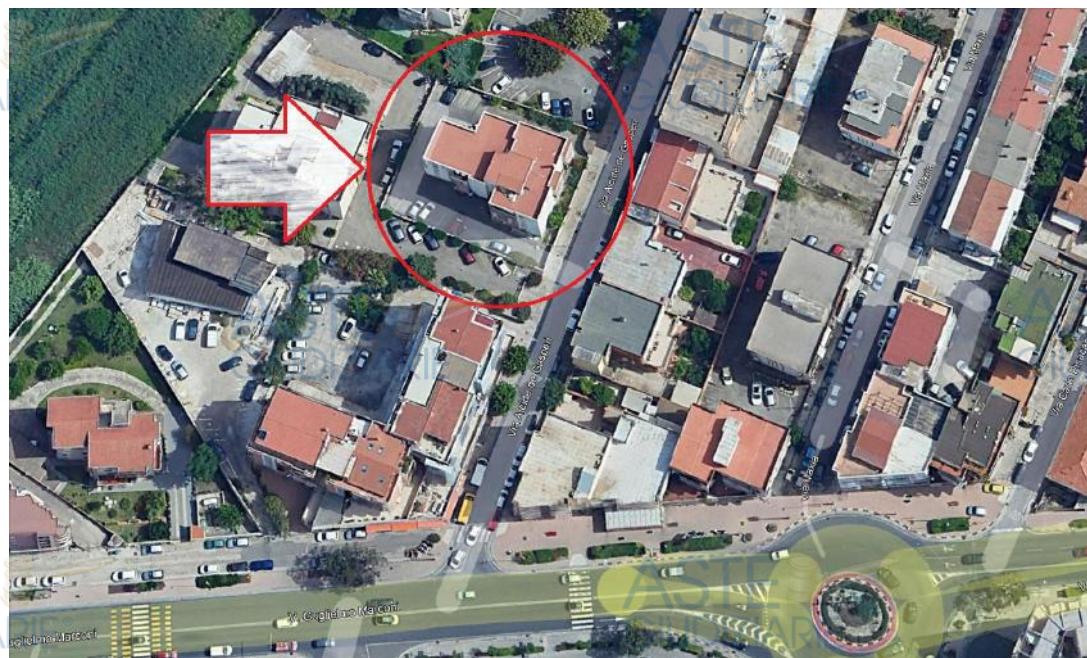
L'immobile è una palazzina di cinque piani con annessa area cortilizia condominiale, situata nei pressi del viale Marconi, in un quartiere prevalentemente residenziale (allegato 6 - fotografia 1).

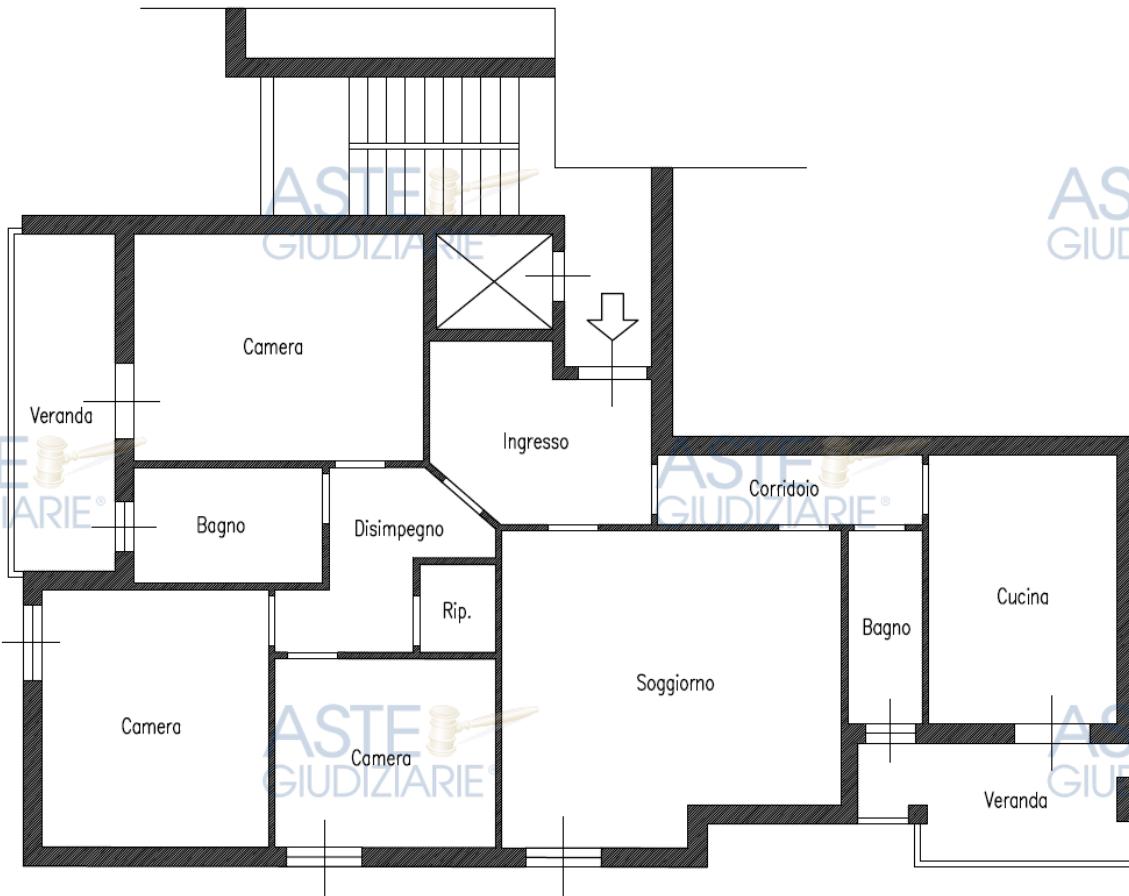
La figura seguente riporta (fuori scala) lo stato rilevato nel corso del sopralluogo.

L'altezza utile dei locali è costante, pari a 2,95 metri.

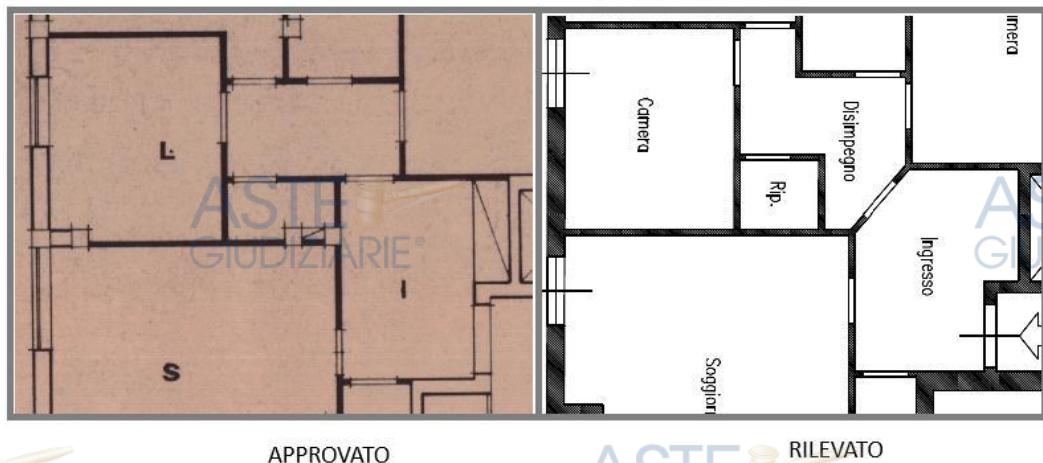
Dall'esame della documentazione disponibile (allegato 8), la conformità urbanistica dell'immobile, relativa all'ultima pratica edilizia approvata, ovvero la Licenza di Costruzione del 17 ottobre 1974, risulta definita dalla tavola unica depositata. L'estratto della tavola, riferito al piano rialzato, è riportato nella figura successiva.

APPROVATO

RILEVATO
