OGGETTO: *esecuzione immobiliare iscritta al N. 06/19 del R.E. promossa da*

C.T.U.: *geom. Gianluca Floris*

Relazione di consulenza tecnica d'ufficio

Piena proprietà dell'immobile in Comune di Villaputzu località Porto Corallo, unità abitativa su due livelli facente parte del blocco 4 n. civico 631, immobile distinto al NCEU del predetto Comune al Foglio 42 mappale 369 sub. 19 cat. A/3 vani 5,5 località Porto Tramatzu n. 631

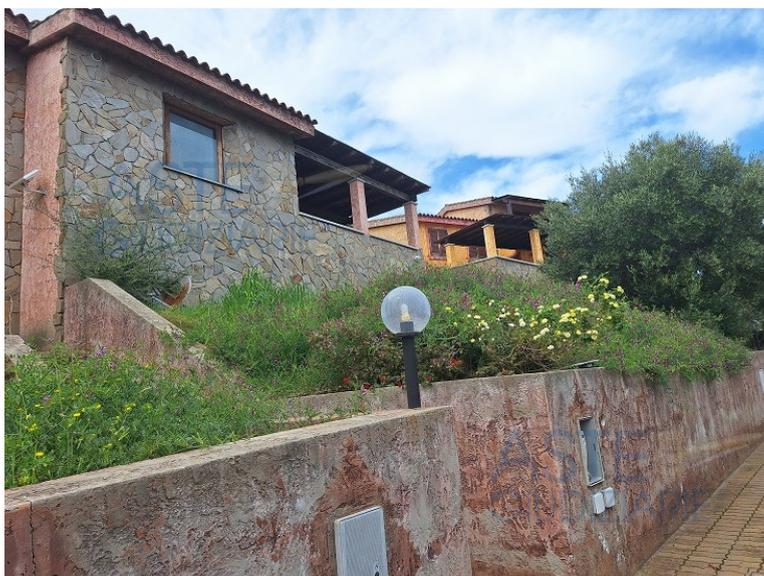
Panoramica prospetto principale immobile

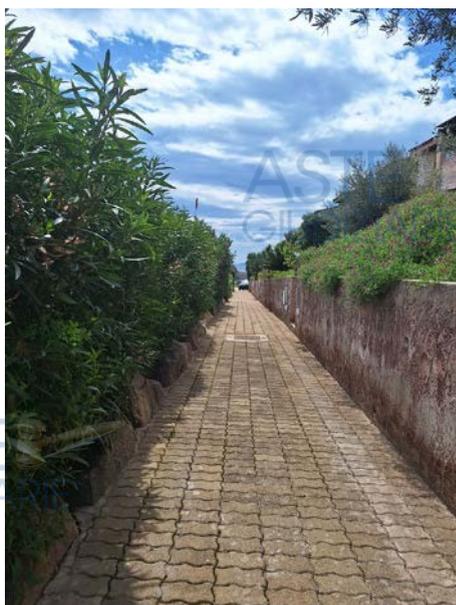
Via Belvedere del Levante: percorso pedonale

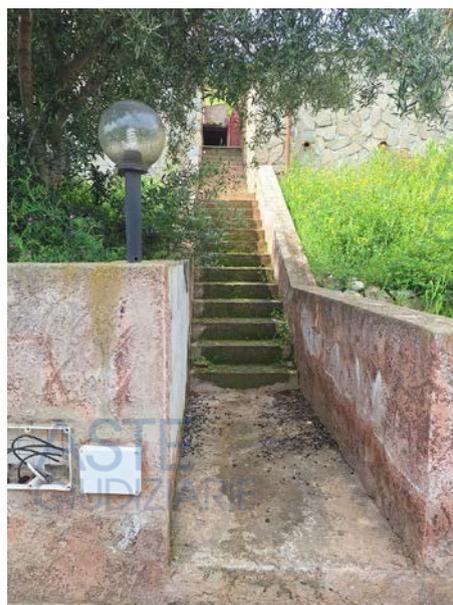
Ingresso via Belvedere del Levante: rampa d'accesso all'ingresso principale

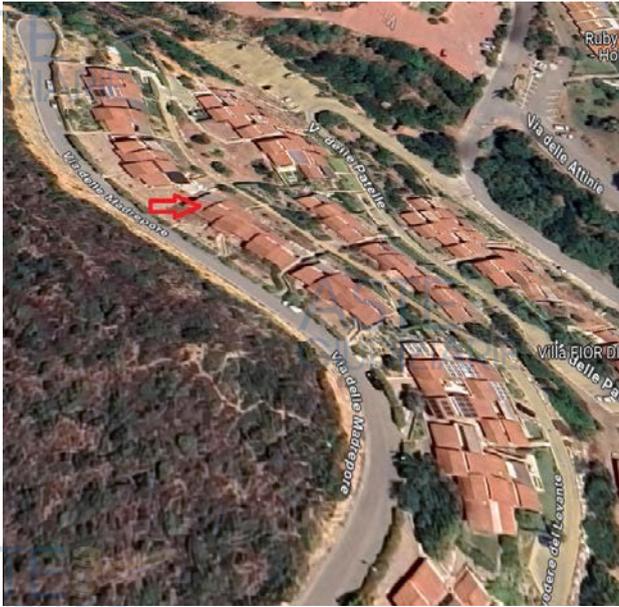
Via delle Madrepore: percorso carrabile freccia rossa ingresso immobile.

Per le sistemazioni esterne, quali scale d'accesso diretto all'unità abitativa dalle via delle Madrepore e Belvedere del Levante, delimitazione delle aree scoperte, apposizione delle recinzioni di confine, realizzazione di copertura con manto di tegole di parte del cavedio, il tutto non rappresentato nelle tavole progettuali pertanto difformi dal titolo autorizzativo, poiché realizzate in una lottizzazione ricadente all'interno della

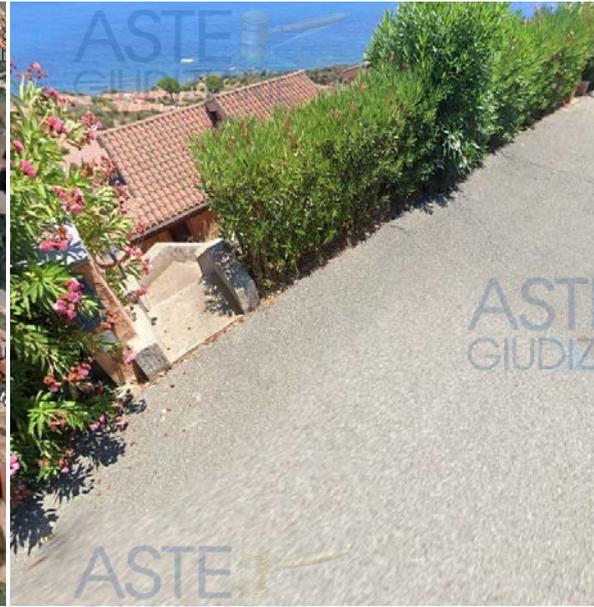
Via Belvedere del Levante: percorso carrabile rampa d'accesso all'ingresso sul retro.

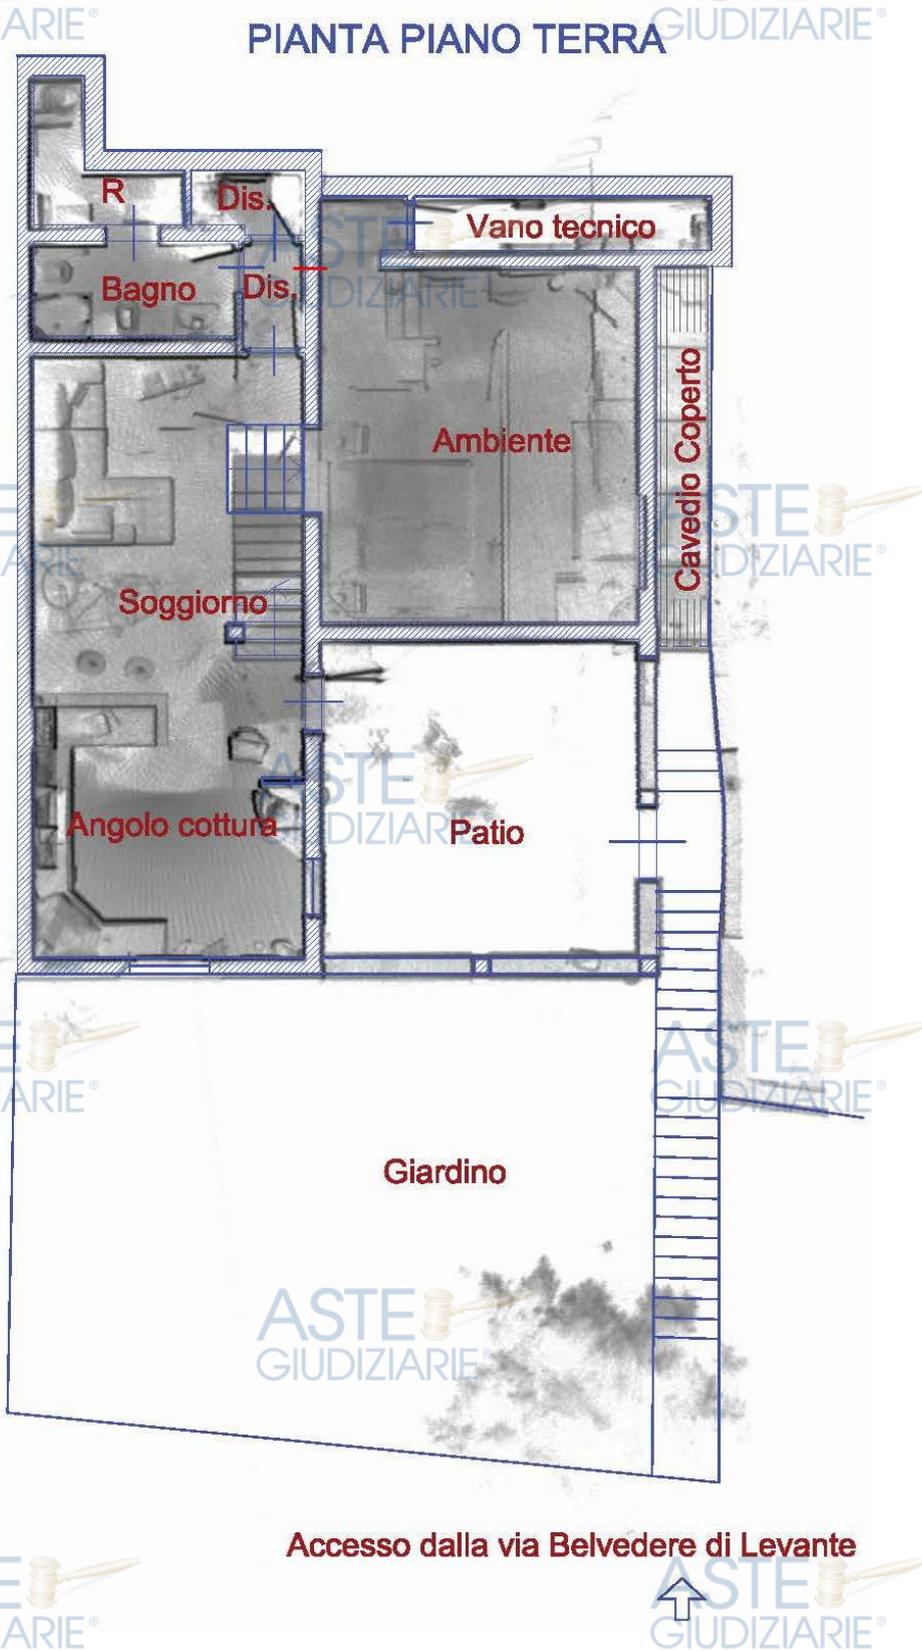
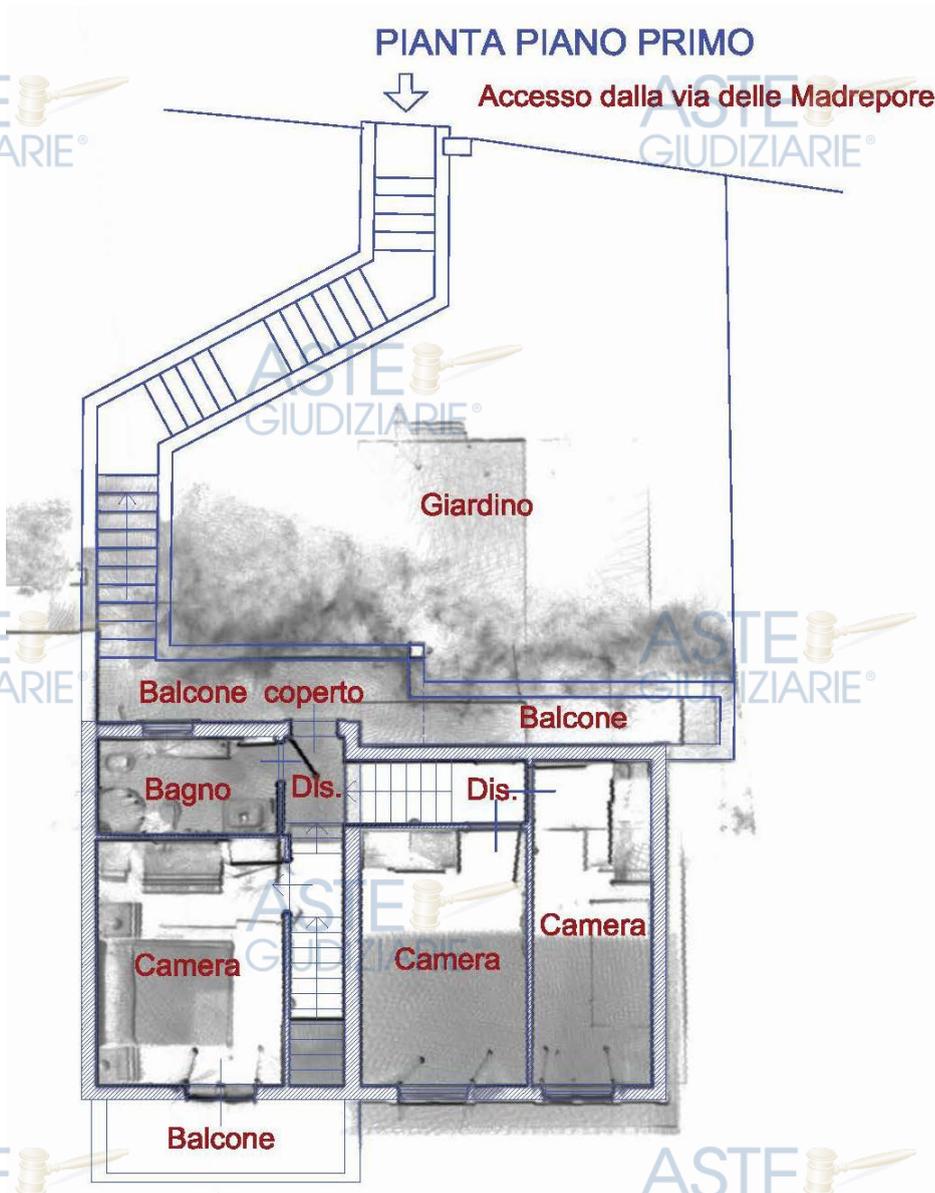
L'unità residenziale si sviluppa su due livelli, piano terra e primo, come illustrato nelle

planimetrie che mostrano lo stato di fatto al momento del sopralluogo.

Nel piano terra, **internamente** si rilevano le seguenti difformità:

1. ampliamento del soggiorno-cucina a seguito della fusione con l'ambiente contiguo denominato "cantina" nel progetto concessionato;
2. realizzazione di scala interna aperta in luogo di scala delimitata da muratura;
3. connessione tra il soggiorno e il vano contiguo denominato nella planimetria dello stato dei luoghi come "Ambiente", mediante ampia apertura e realizzazione di scala per il superamento del dislivello. Tale ambiente nel progetto costituisce un vuoto sanitario intercluso e parte di cavedio.
4. In luogo del vano tecnico e parte del cavedio previsti nel progetto approvato sono stato realizzati un disimpegno, un bagno e due ripostigli.
5. Contrariamente a quanto previsto nel progetto approvato, il patio risulta dotato di una copertura in struttura lignea allorchè pergola ad aria passante.

Nel piano primo, **internamente** si rileva:

1. la traslazione della parete tra le due camere contigue.

Per quanto concerne le **opere interne** individuate nel punto 2 del Piano Terra e al punto 1 del Piano Primo, qualora attuabile dalla normativa urbanistica (in continua evoluzione), si propende per la presentazione di una pratica edilizia di regolarizzazione.

Per le rimanenti difformità, comprese quelle non espressamente indicate, si prevede il ripristino dei luoghi come da progetto originario al solo fine di garantire la conformità dell'opera all'autorizzazione edilizia.

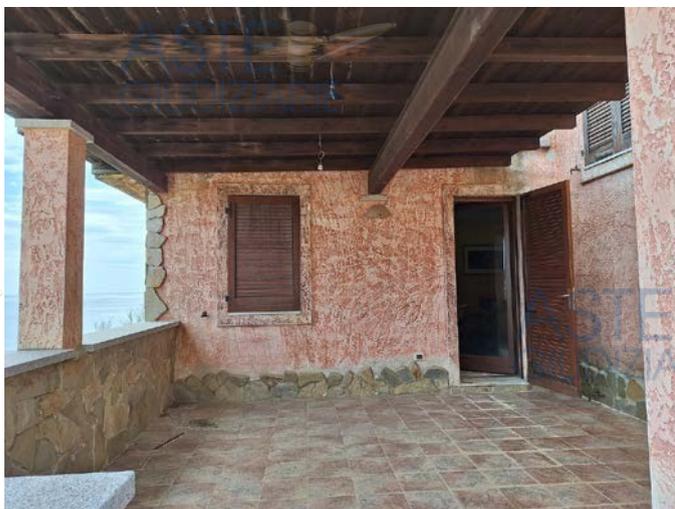
L'accesso principale all'immobile avviene da Via Belvedere del Levante, tramite delle scalinate che conducono direttamente al patio dotato di una copertura inclinata in legno.

Patio - Ingresso principale

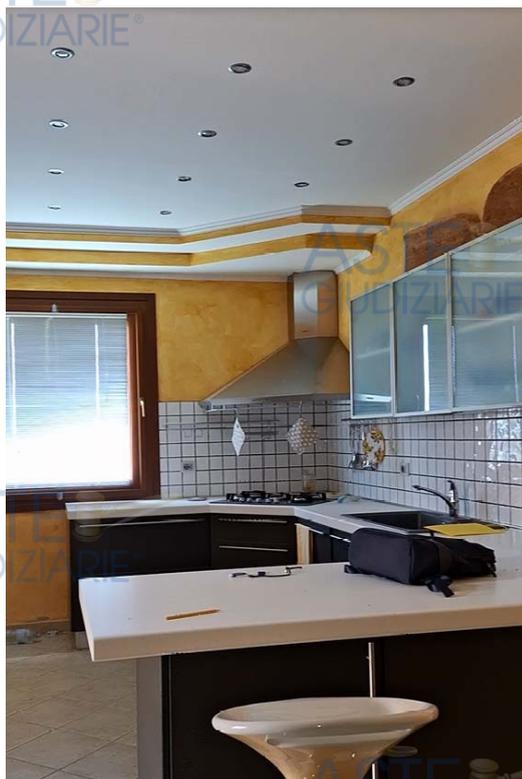
Da qui si accede all'unità abitativa, composta da un soggiorno con angolo cottura, un disimpegno, un bagno e due ripostigli.

Soggiorno_ Angolo Cottura

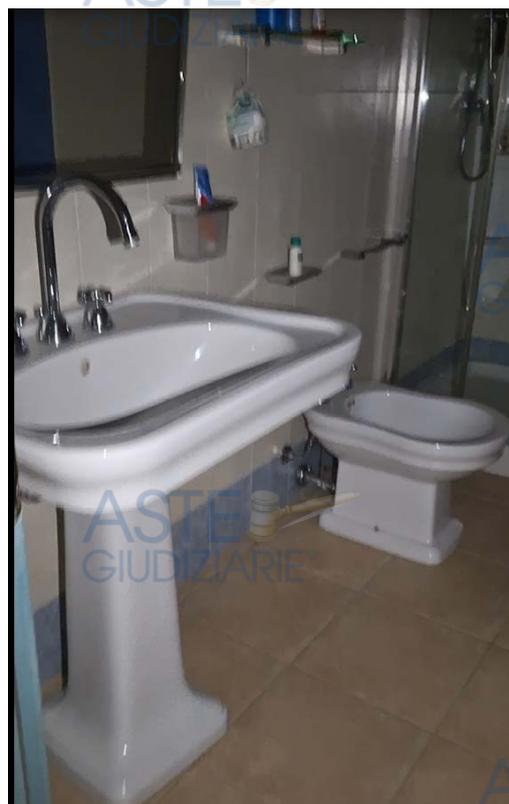
Bagno

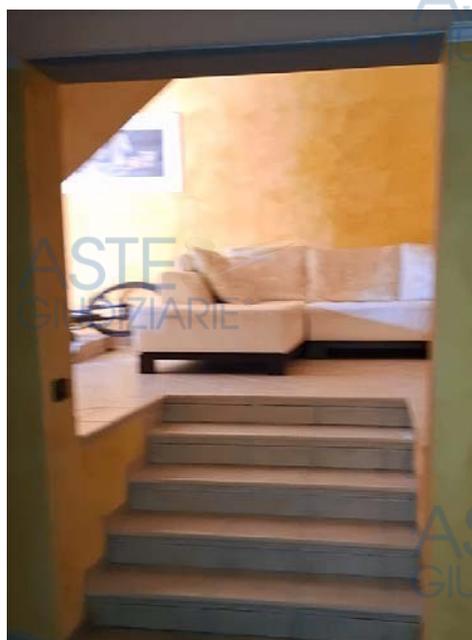
-un ampio ambiente e un vano tecnico, entrambi situati a una quota inferiore rispetto al livello principale dell'unità, i quali risultano comunicanti con i citati vani;

Varco connessione vano AMBIENTE e Soggiorno

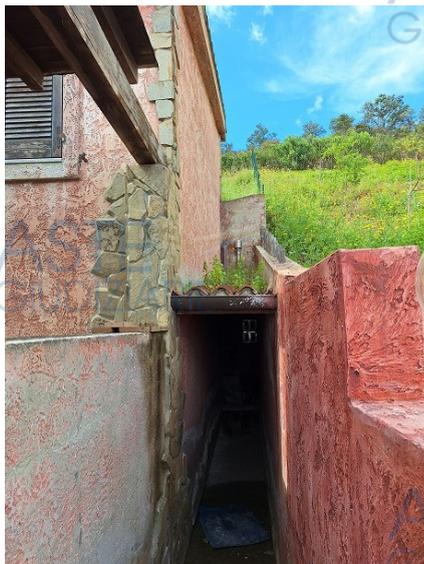
- un cavedio coperto localizzato sul confine laterale del fabbricato, contiguo alla gradinata

Cavedio Coperto

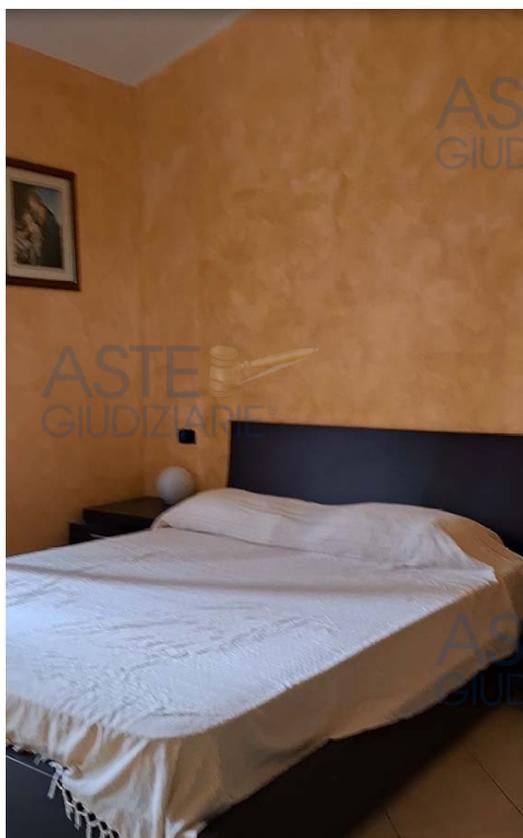
Il piano primo si compone di tre vani adibiti a camere, due disimpegni e un servizio igienico. La disposizione di tali vani avviene su livelli sfalsati, evidenziati dalla presenza di gradini interni, come desumibile dalla planimetria allegata.

Camera letto

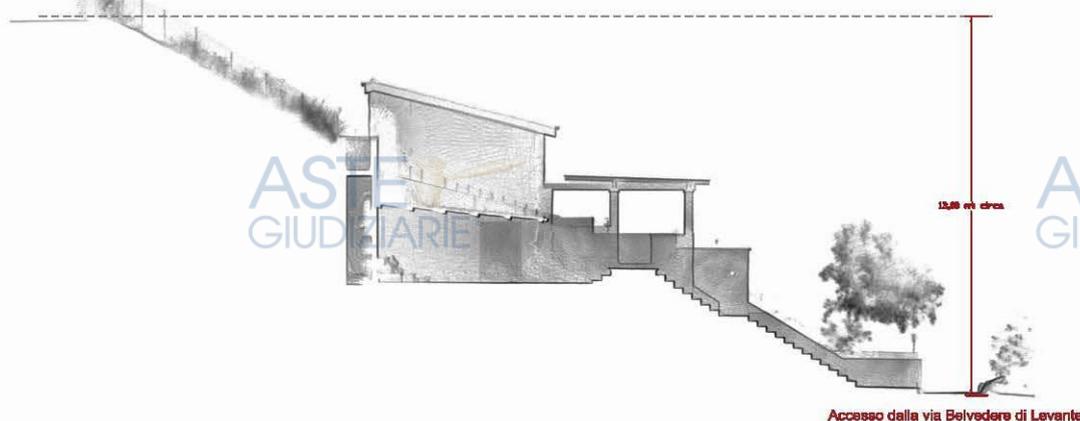
Sezione longitudinale

Il dislivello fra le due strade a monte e a valle dell'immobile ovvero via delle Madrepore e via Belvedere del Levante, risulta essere pari a circa mt 13,00.

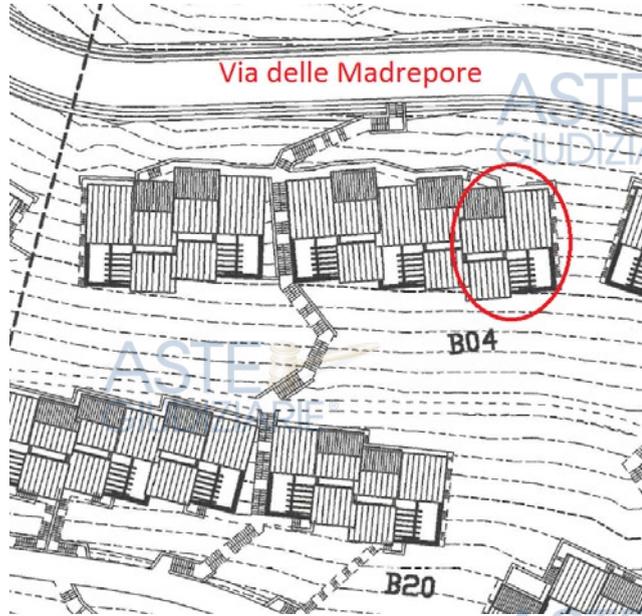
- Inoltre si evidenzia che le tavole di progetto non riportano la chiara perimetrazione del cortile al servizio dell'unità immobiliare rilevato in fase di sopralluogo; al contrario le stesse vengono rappresentate e trattate nella tavola grafica di progetto "planimetria generale" e "planimetria di progetto" come sistemazioni esterne.

Di seguito si riporta lo stralcio della Planimetria Generale e della Planimetria dell'unità abitativa allegate alla C.E. n. 2862/2005, dove emerge l'assenza delle due scale di collegamento con le citate vie, nonché l'assenza di una perimetrazione e definizione delle aree scoperte. Dalla Planimetria Catasto Fabbricati, depositata in data precedente alla stipula dell'atto di trasferimento, nonché dalla descrizione dell'immobile contenuta nello stesso atto di compravendita, si desume la proprietà di cortile su tre lati.

Tavola di Progetto: Planimetria Generale sistemazioni esterne (C.E. n. 2862/2005)

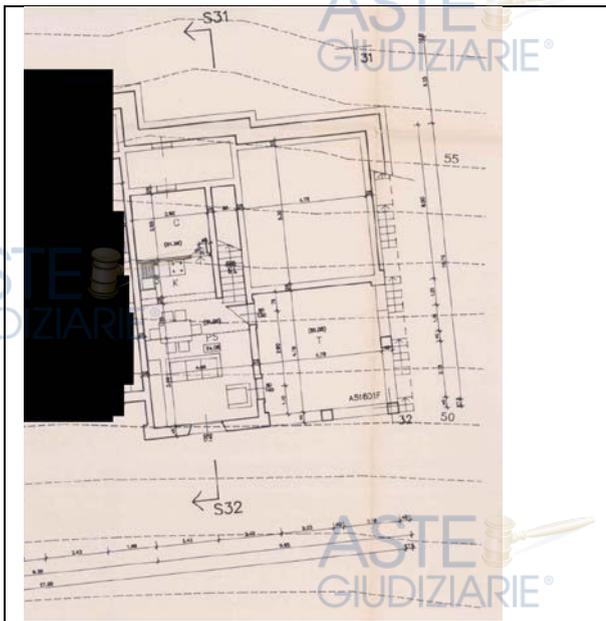
Planimetria Piano Terra (C.E. n. 2862/2005)

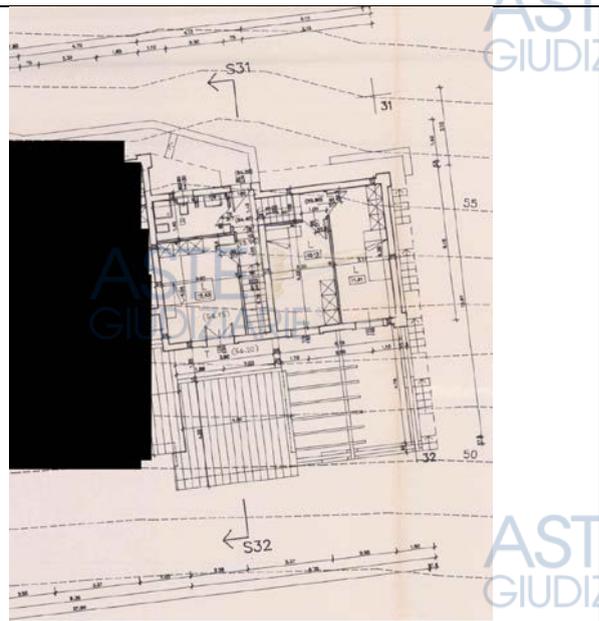
Planimetria Piano Primo (C.E. n. 2862/2005)

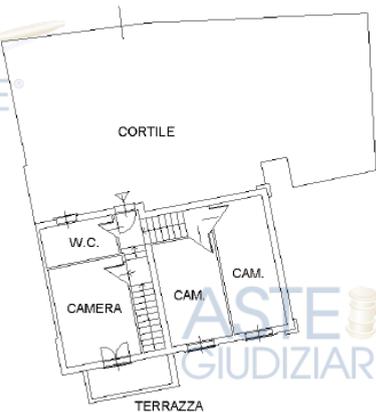
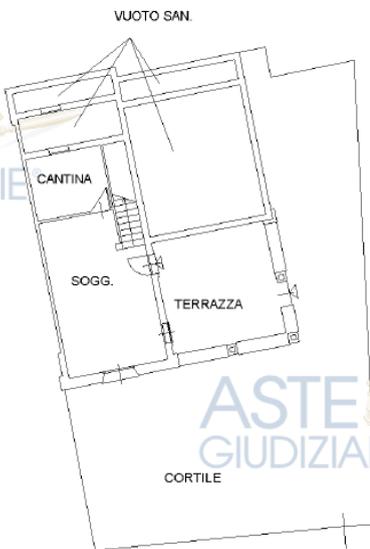
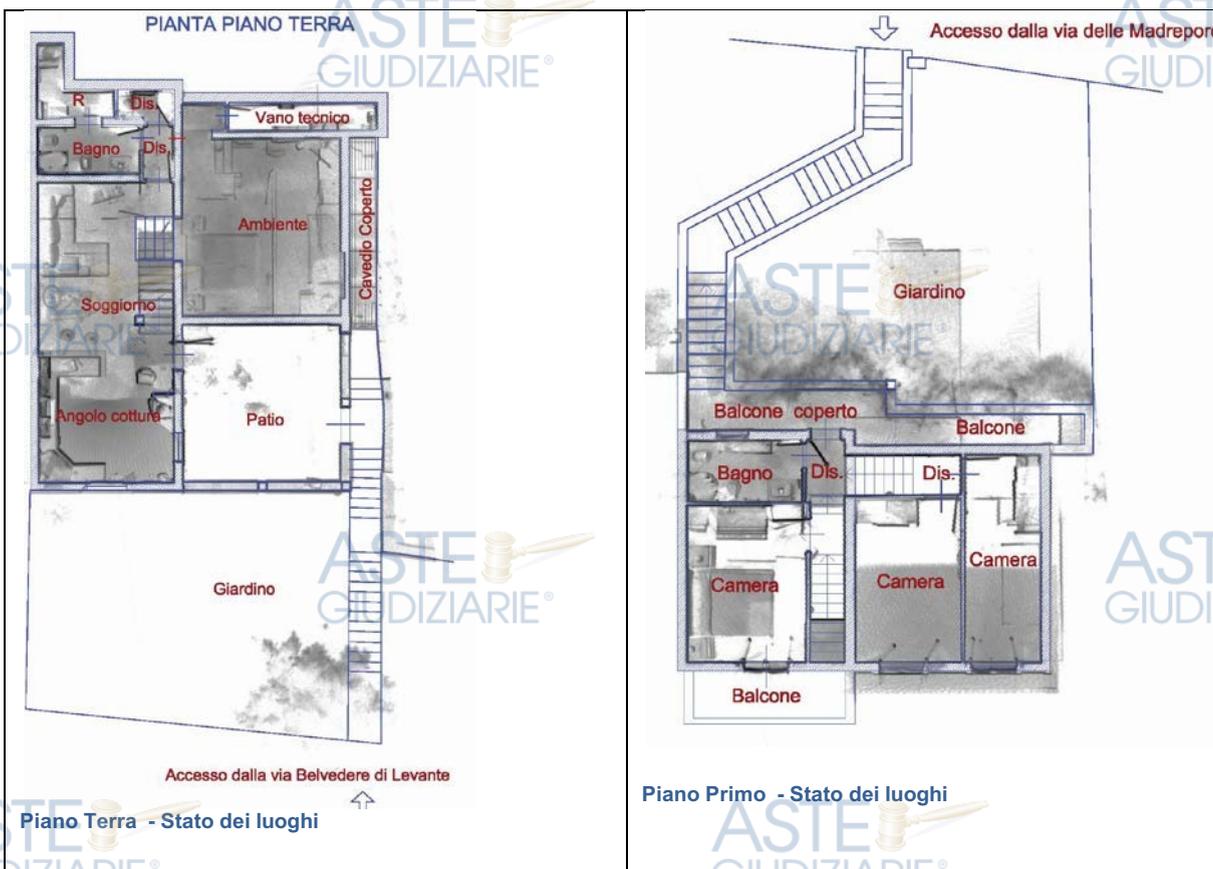
Stralcio Planimetria Catasto Fabbricati

NOTA BENE. Come si evince dalla comparazione delle planimetrie sopra riportate, oltre a quanto indicato in merito al Progetto approvato, si evidenzia la discordanza tra la consistenza reale e la rappresentazione grafica dei due cortili

nella Planimetria Catasto Fabbricati. Tale discordanza necessita, prima di procedere alla vendita dell'immobile, di una definizione puntuale dei diritti di proprietà, quindi di una univoca individuazione dei confini.

Come precedentemente citato la planimetria del catasto fabbricati non rappresenta lo stato dei luoghi rilevato al momento del sopraluogo. **Tale discordanza si configura come una mancata conformità catastale, necessita quindi prima di procedere alla vendita dell'immobile, di una definizione puntuale dei diritti di proprietà, quindi di una univoca individuazione della consistenza e geometria.**

La planimetria del catasto fabbricati non rappresenta lo stato dei luoghi rilevato al momento del sopraluogo. Tale discordanza si configura come una mancata conformità catastale, si rimane pertanto a disposizione per procedere all'eventuale regolarizzazione catastale.
