## Esecuzione Immobiliare N 621/1993

## RELAZIONE DEL CONSULENTE TECNICO

Nell'udienza del giorno 15/10/2020, presso il Tribunale di Cagliari, il Giudice Dott.ssa Flaminia Ielo mi conferiva l'incarico di consulenza tecnica nella procedura di espropriazione immobiliare n. 621/1993 promossa da [REDACTED]

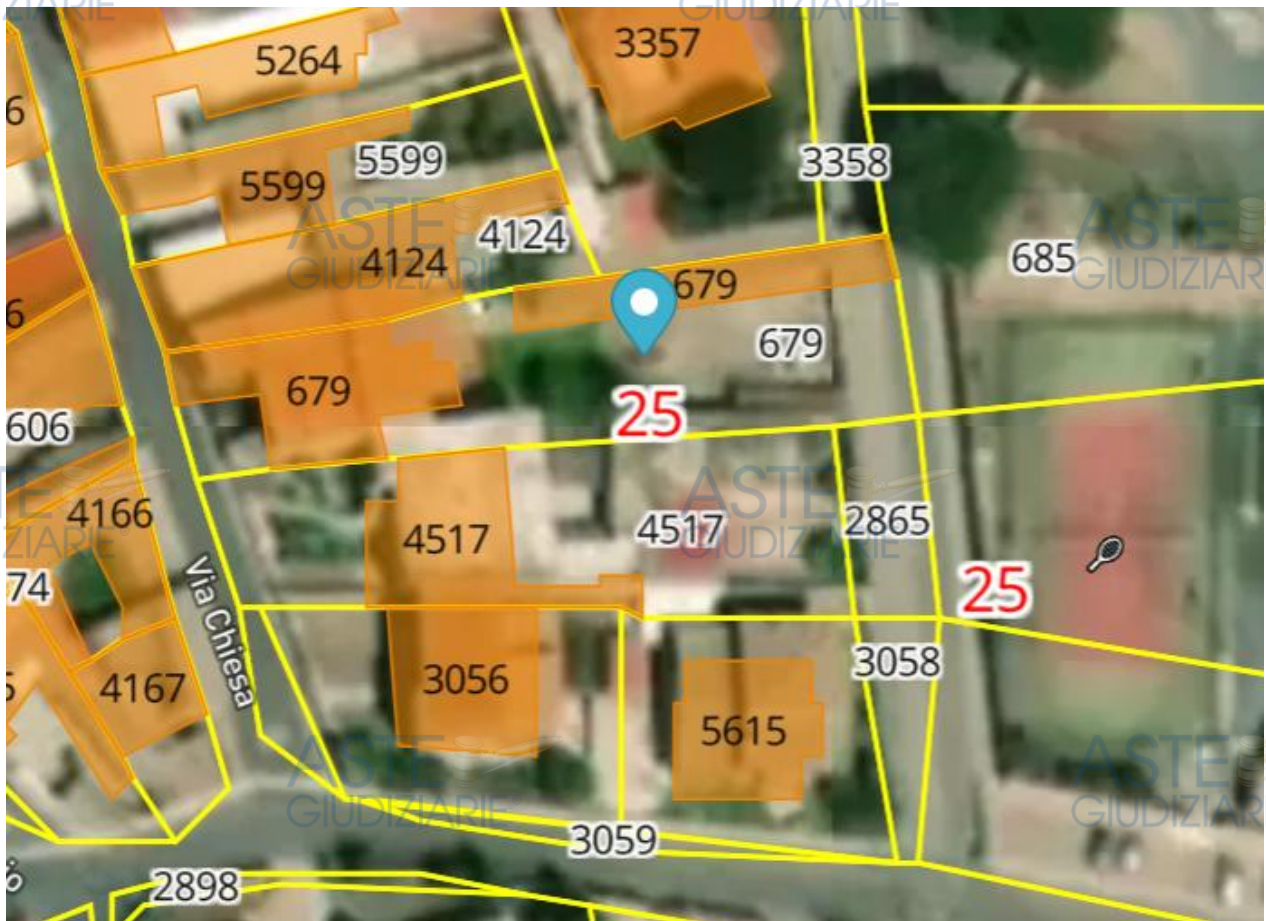
**Sovrapposizione Catasto - Foto Aerea****LOTTO N. 2**

- In planimetria sono presenti due terrazze a livello distinte, allo stato attuale queste risultano unite attraverso una ampliamento del solaio;
- È indicata una destinazioni di utilizzo delle stanze che si affacciano su via Chiesa non corretta, in quanto sono rispettivamente una cucina ed un soggiorno;
- Vi è una diversa distribuzione interna degli ambienti;
- Nel bagno non risulta esistente la seconda finestra, quella nella parete laterale;
- In planimetria non è indicata la scala a chiocciola che porta al locale sottotetto;
- Non risulta esistente il balcone sul prospetto interno;
- Non è indicato l'accesso all'immobile dal cortile retrostante;
- Non è accatastato il locale sottotetto.

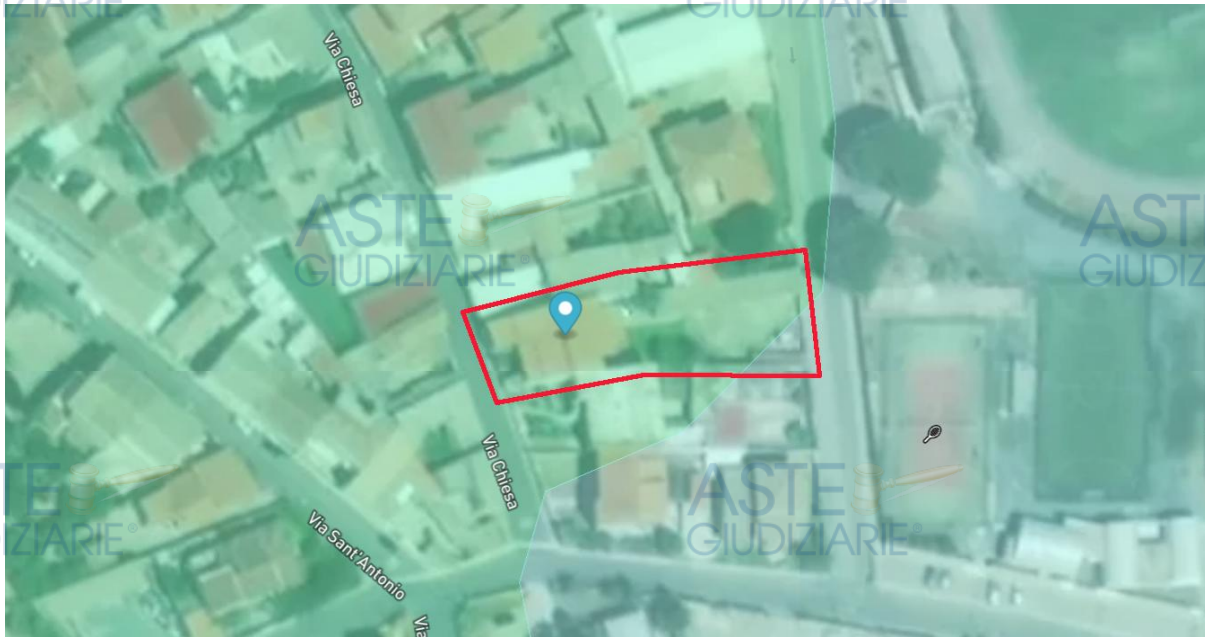
Gran parte del lotto è interessato dalla Fascia C, ossia la fascia Geomorfologica, aree inondabili con tempo di ritorno  $T=500$  anni o superiore (corrispondente alla pericolosità  $Hi1$  del P.A.I.), comprensiva anche di eventi storici eccezionali, e, nel caso siano più estese, comprendenti anche le aree storicamente inondate e quelle individuate mediante analisi geomorfologica.

L'altra porzione del lotto, quella nei pressi della piazza S. Giorgio, rientra nelle aree A50:  $Tr = 2 - 50$  anni, ossia aree inondabili con tempo di ritorno  $T=50$  anni (pericolosità  $Hi4$  del P.A.I.).

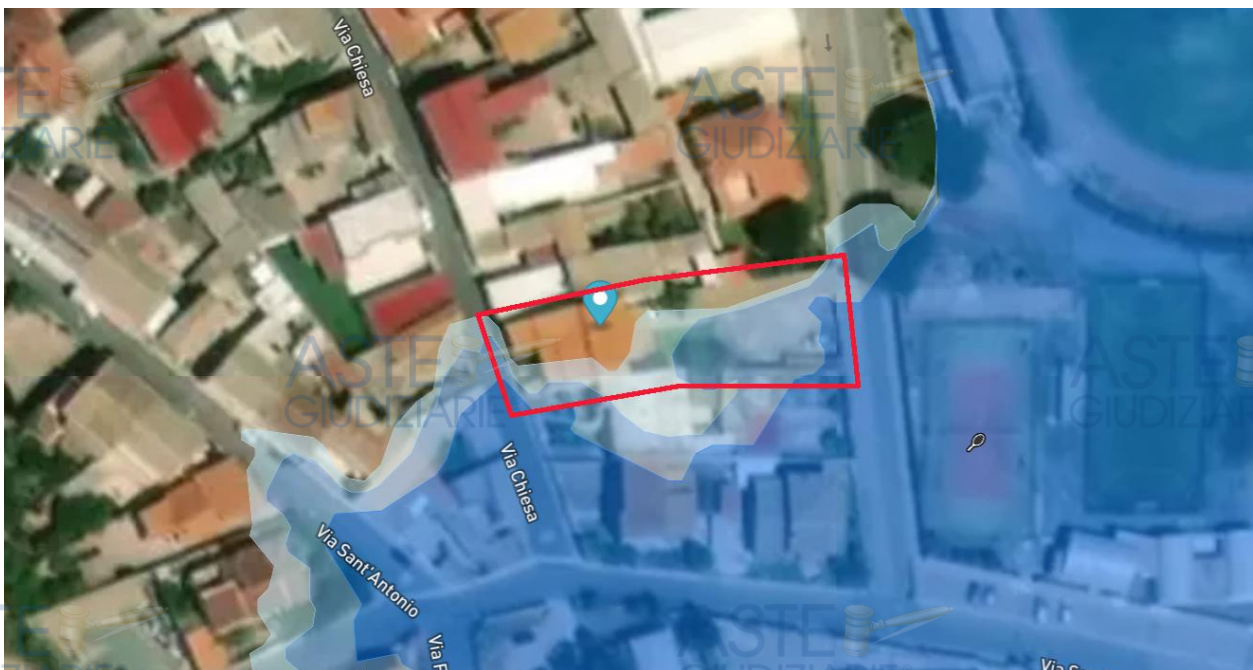
Il lotto è interessato dal **Piano di Gestione del Rischio di Alluvioni (PGRA)**

Come è visibile dall'inquadramento inserito il lotto è interessato da diverse fasce di vincolo, si differenziano per l'intensità del colore. Sono la Hi2, la Hi3 e la Hi4:

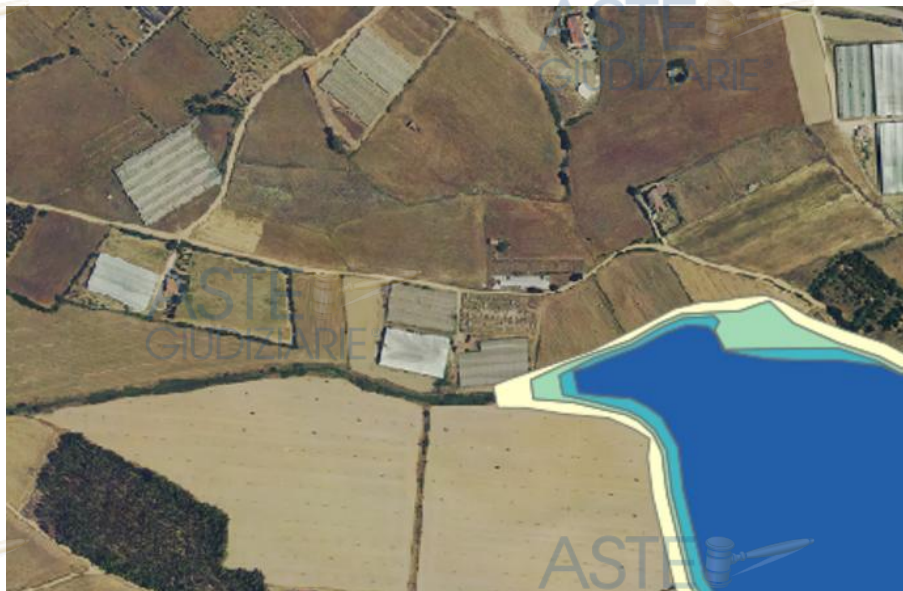
- Il lotto è interessato dalla fascia di pericolo alluvioni

Come è visibile dall'inquadramento inserito il lotto è interessato da una fascia di vincolo di tipo Hi1.

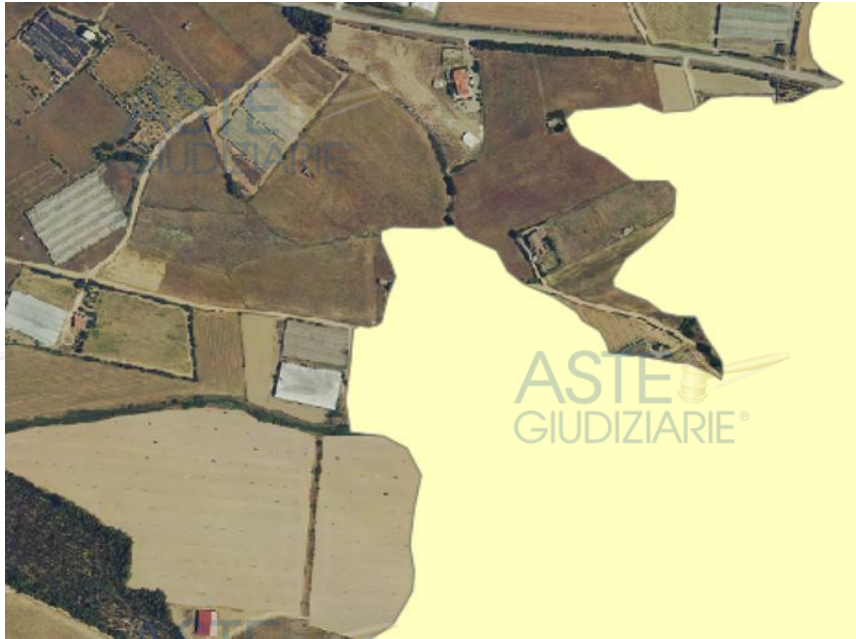
- Il lotto è interessato dal Piano Stralcio delle Fasce Fluviali, C Fascia Geomorfologica

Tale fascia è corrispondente alla pericolosità Hi1 del P.A.I.
