SCHEMA RIASSUNTIVO  
ESECUZIONE IMMOBILIARE 807/1994

***Tribunale Ordinario di Cagliari******Sezione Esecuzioni Immobiliari***

**OGGETTO:** *esecuzione immobiliare iscritta al N. 807/1994 del R.G.E.*

***Relazione di consulenza tecnica d'ufficio******PREMESSA***

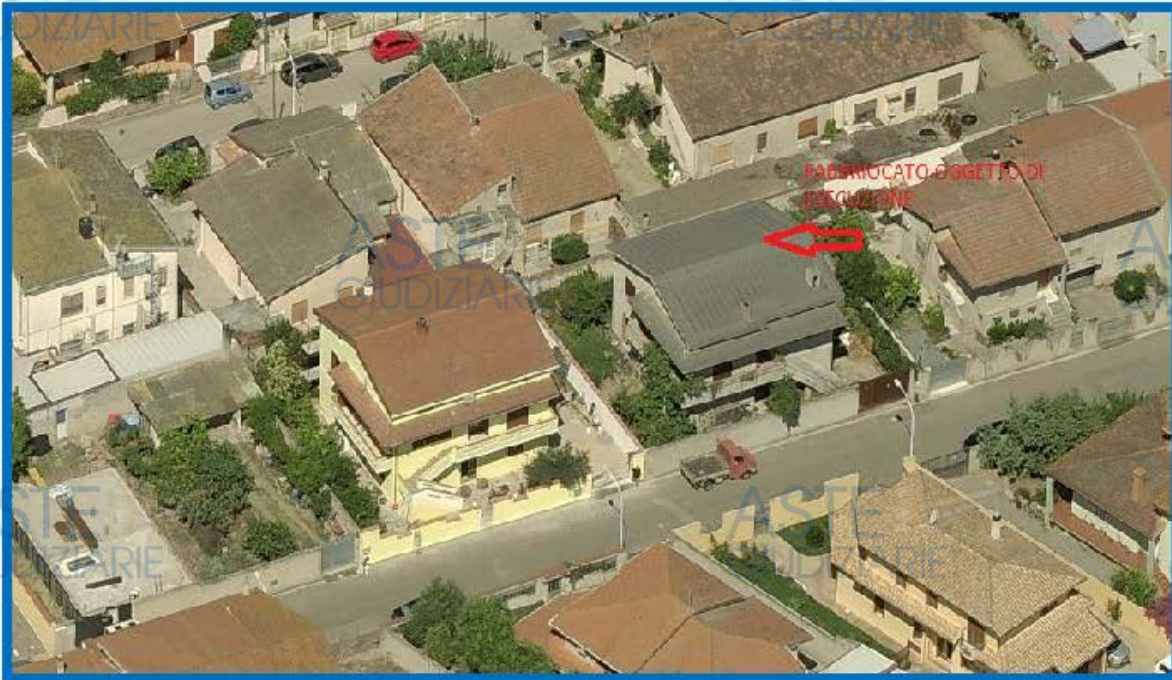
Vista dalla via Lombardia n. 20 - Villazor

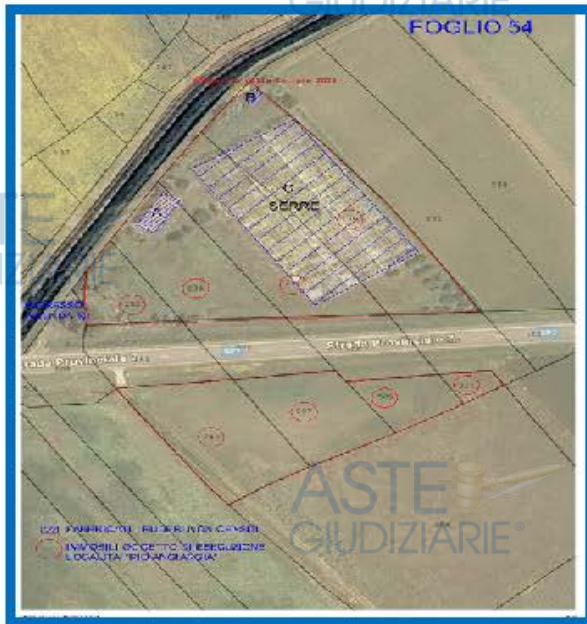
#### -LOTTO 1 – STRALCIO DI FOTO AEREA FABBRICATI (RUDERI)

I manufatti presenti nell'azienda risultano evidenziati nella figura sottostante con le particelle di cui sopra:

- FABBRICATO A – magazzino e vano appoggio (Rudere)
- FABBRICATO B – Ricovero gruppo elettrogeno (Rudere)
- FABBRICATO C – Serra in ferro e vetro (Rudere)

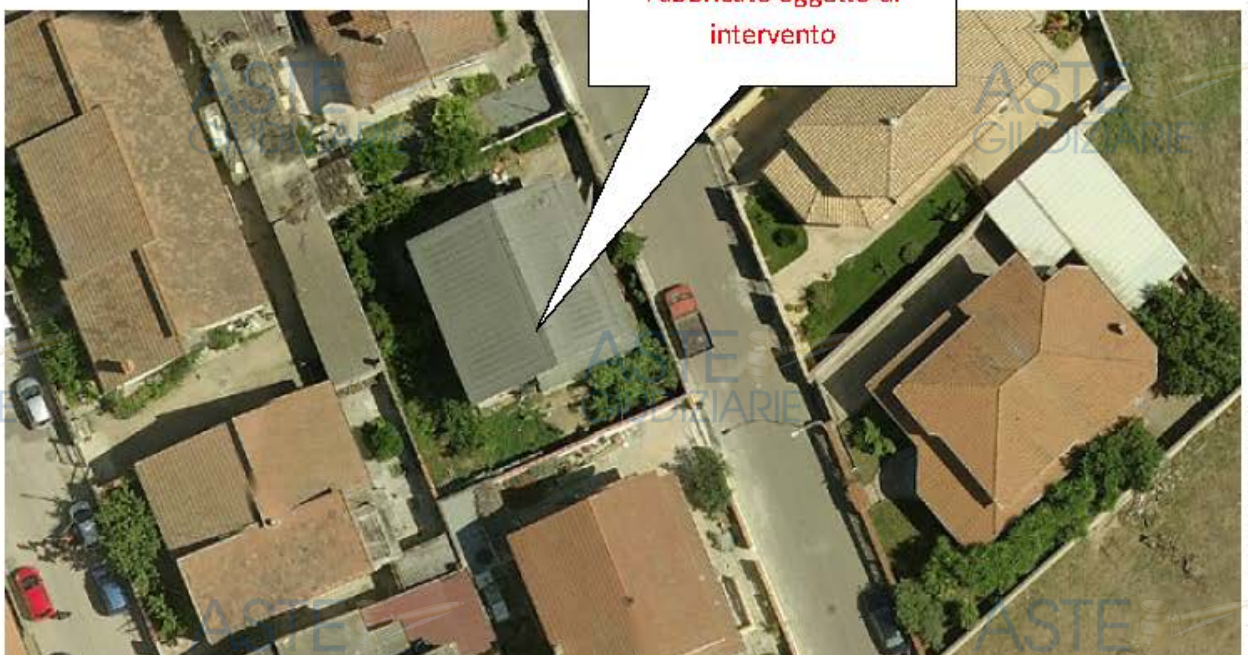
**LOTTO 2 (ex LOTTO 4) - ORTOFOTO -**

Per una superficie residenziale di circa mq 100,94, una superficie non residenziale di circa mq 136,60 e una area cortilizia di circa mq 280,00, la struttura portante dell'unità immobiliare in esame è costituita da muratura e pilastri in cemento armato, le facciate sono intonacate e si rilevano ammaloramenti sul balcone e sul solaio di copertura.

Il solaio è del tipo in latero-cemento con manto di copertura a due falde inclinate. (Allegato n. 4-Foto 1-3);
