TRIBUNALE DI CAGLIARI

Perizia dell'Esperto ex art. 568 c.p.c. Ing. Manca Francesca, nell'Esecuzione Immobiliare 82/2024 del R.G.E.

- **Bene N° 1** - Appartamento ubicato a Quartu Sant'Elena (CA) - VIA MACCHIAVELLI 95, interno B, piano 1
- **Bene N° 2** - Appartamento ubicato a Quartu Sant'Elena (CA) - VIA MACCHIAVELLI 95, interno B, piano 2

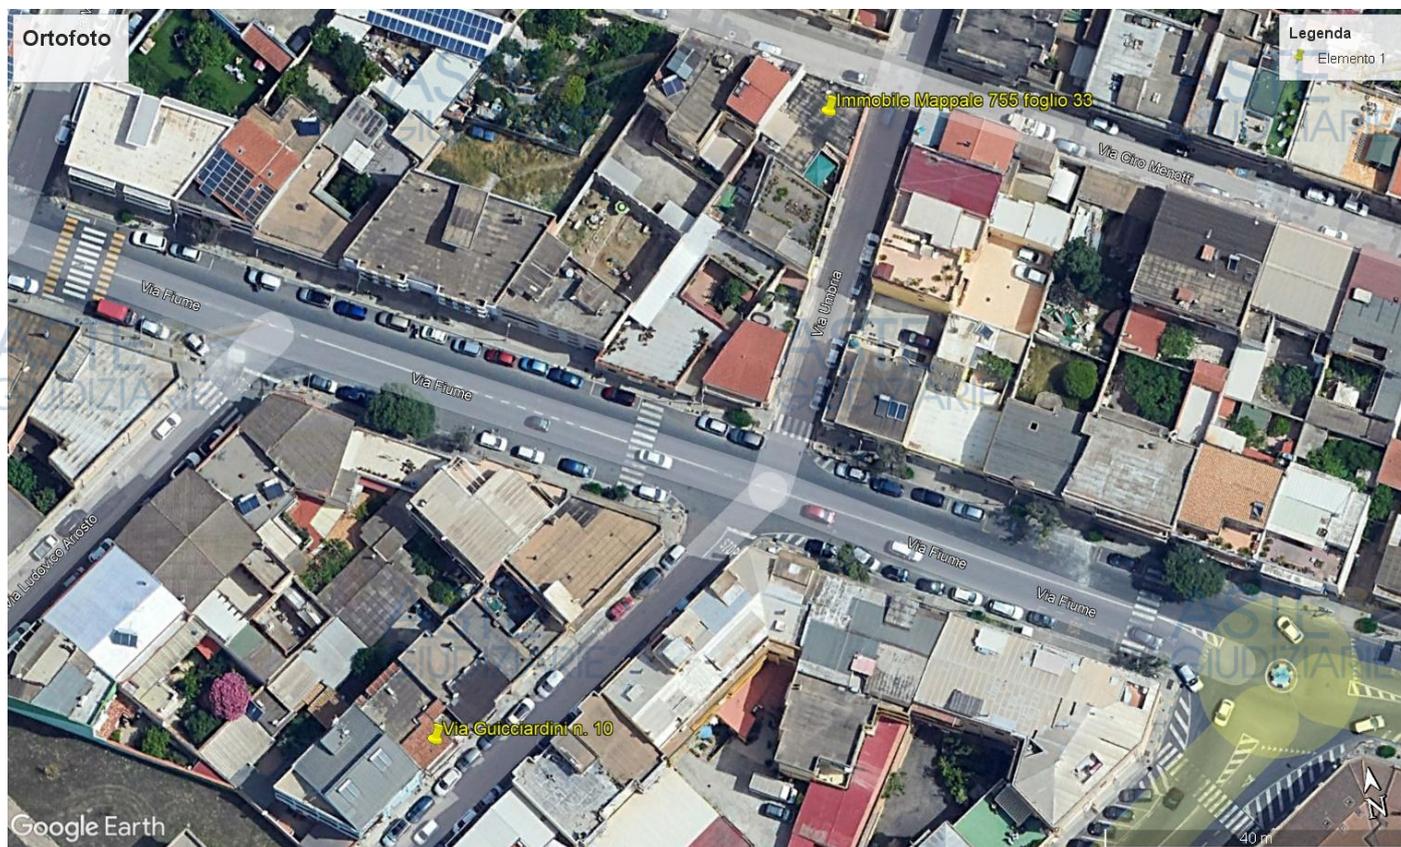
FIG.1 Ortofoto con individuazione del lotto in Guicciardini e individuazione del Mappale n. 755 inidoneo (Via Umbria).

La prima difformità catastale la si individua dalla mappa catastale, di cui al punto 1 del presente capitolo. Infatti, come anticipato in premessa del presente documento peritale, i dati relativi al foglio 33, particella 755, individuano un altro immobile che urbanisticamente si trova in via Umbria angolo via Menotti. Si riporta l'ortofoto estratto da immagini satellitari. Si evidenzia in giallo, l'indirizzo del lotto con mappale n. 755 (Via Umbria angolo Via Menotti) e l'indirizzo del lotto oggetto del presente procedimento (Via Guicciardini n. 10.)

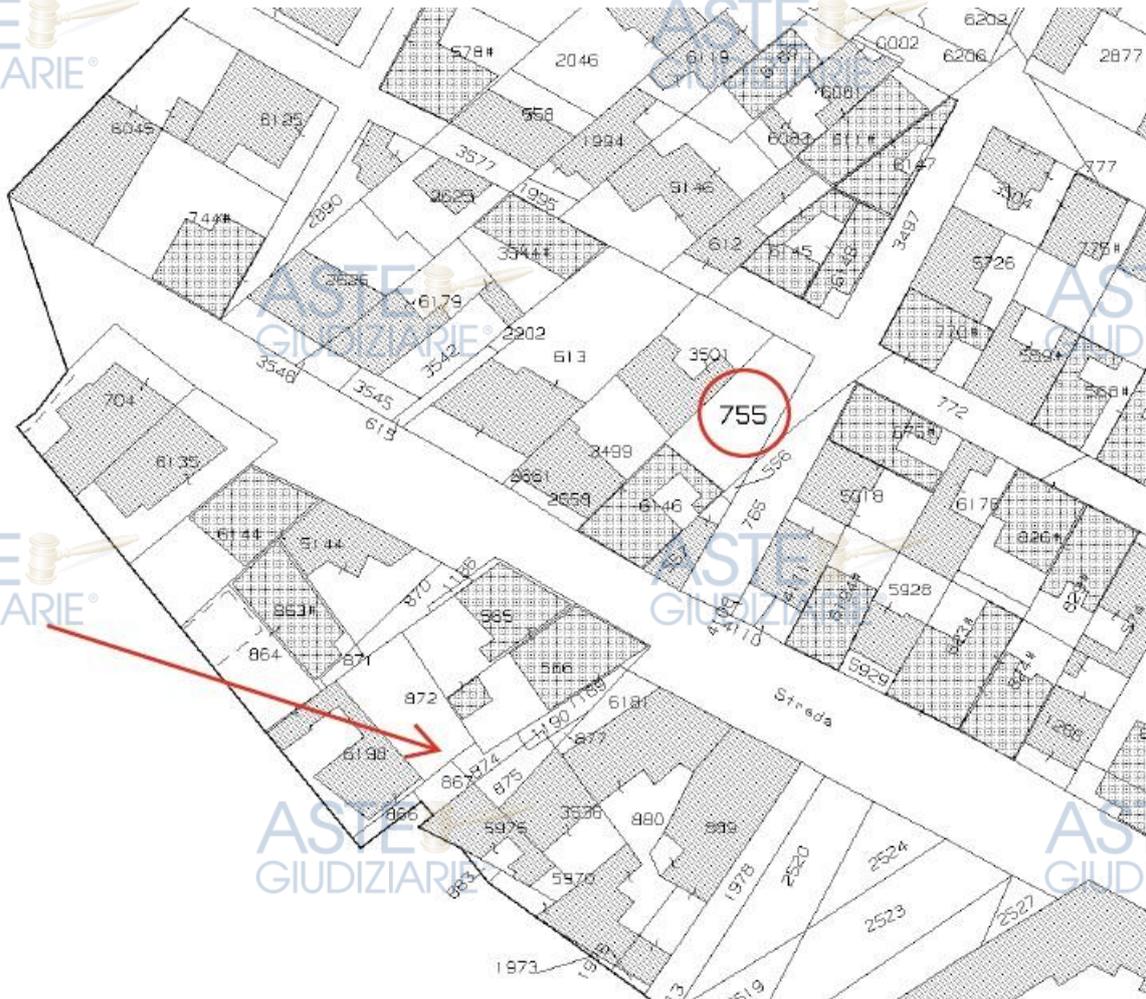
FIG.2 Estratto della Mappa Foglio 33 Mappale 755 con individuazione del lotto in Via Guicciardini(altra mappale n. 872) e individuazione del Mappale n. 755 inidoneo (Via Umbria).

Si riporta un estratto della mappa catastale in cui si evidenzia con un cerchio rosso il mappale n. 755, INIDONEO ad individuare il lotto in questione, che risulta invece essere raffigurato da un mappale diverso, n. 872, indicato con una freccia rossa.

Effettuando una visura catastale con i dati Foglio 33, Mappale 872, si evince che quest'ultimo risulta essere ancora un terreno (con qualità seminativo), tra l'altro soppresso per frazionamento di terreni, dando origine ad ulteriori due mappali, n. 1791 e 1792, anch'essi soppressi per frazionamento terreni e dando origine a loro volta ad altri mappali. Di fatto esiste un disallineamento mappale tra i pregressi frazionamenti dei terreni e successive creazioni di particelle che hanno subito la trasformazione da catasto terreni ad ente urbano. (Allegato 2).

Si deduce quindi che il lotto su cui insiste il fabbricato nel suo complesso, non è adeguatamente rappresentato in cartografia catastale, ma è rappresentato da una particella che individua ancora un terreno. Occorre necessariamente un atto di aggiornamento inerente al catasto dei terreni che permette l'inserimento sulla cartografia catastale di nuovi fabbricati edificati sul territorio, mediante l'ausilio del software Pregeo. (PREtrattamento atti GEOMETRICI). In calce al presente capitolo si riepilogano i costi della pratica di aggiornamento. A seguito della pratica di PREGEO, il comune acquisisce automaticamente dall'Agenzia del Territorio, la cartografia catastale aggiornata.

Si specifica che la pratica PREGEO, riguarda un aggiornamento della cartografia catastale di tutto il lotto e del fabbricato di cui i due beni fanno parte, pertanto ai fini della valutazione sui costi della sanatoria catastale si può valutare un'unica pratica e redatta da un tecnico abilitato. Ai costi del PREGEO, vanno poi sommati quelli relative alle pratiche DOCFA dei singoli subalterni, sub 2 sub 4, relative ai due beni rispettivamente del piano primo e del piano secondo.

Pratica di aggiornamento catastale tipo mappale della particella 872 con rettifica del mappale 755 del Foglio 33 (pregeo) e pratica di aggiornamento catasto fabbricati (docfa) ai fini della presentazione dell'esatta rappresentazione grafica dello stato attuale dell'unità immobiliare eseguita da un tecnico abilitato: 1.500€+ oneri professionali (Iva e Inarcassa) + imposte (44€ per la wegis, 158€ oneri pregeo, 70€ oneri docfa per per ciascun subalterno.)
