## TRIBUNALE DI CAGLIARI

RELAZIONE DEL CONSULENTE TECNICO  
D'UFFICIO PER AGGIORNAMENTO  
VALUTAZIONE IMMOBILI RICADENTI NEL  
FALLIMENTO [REDACTED]

[REDACTED]"; N. 1/1999.

Ing. Corrado Manca

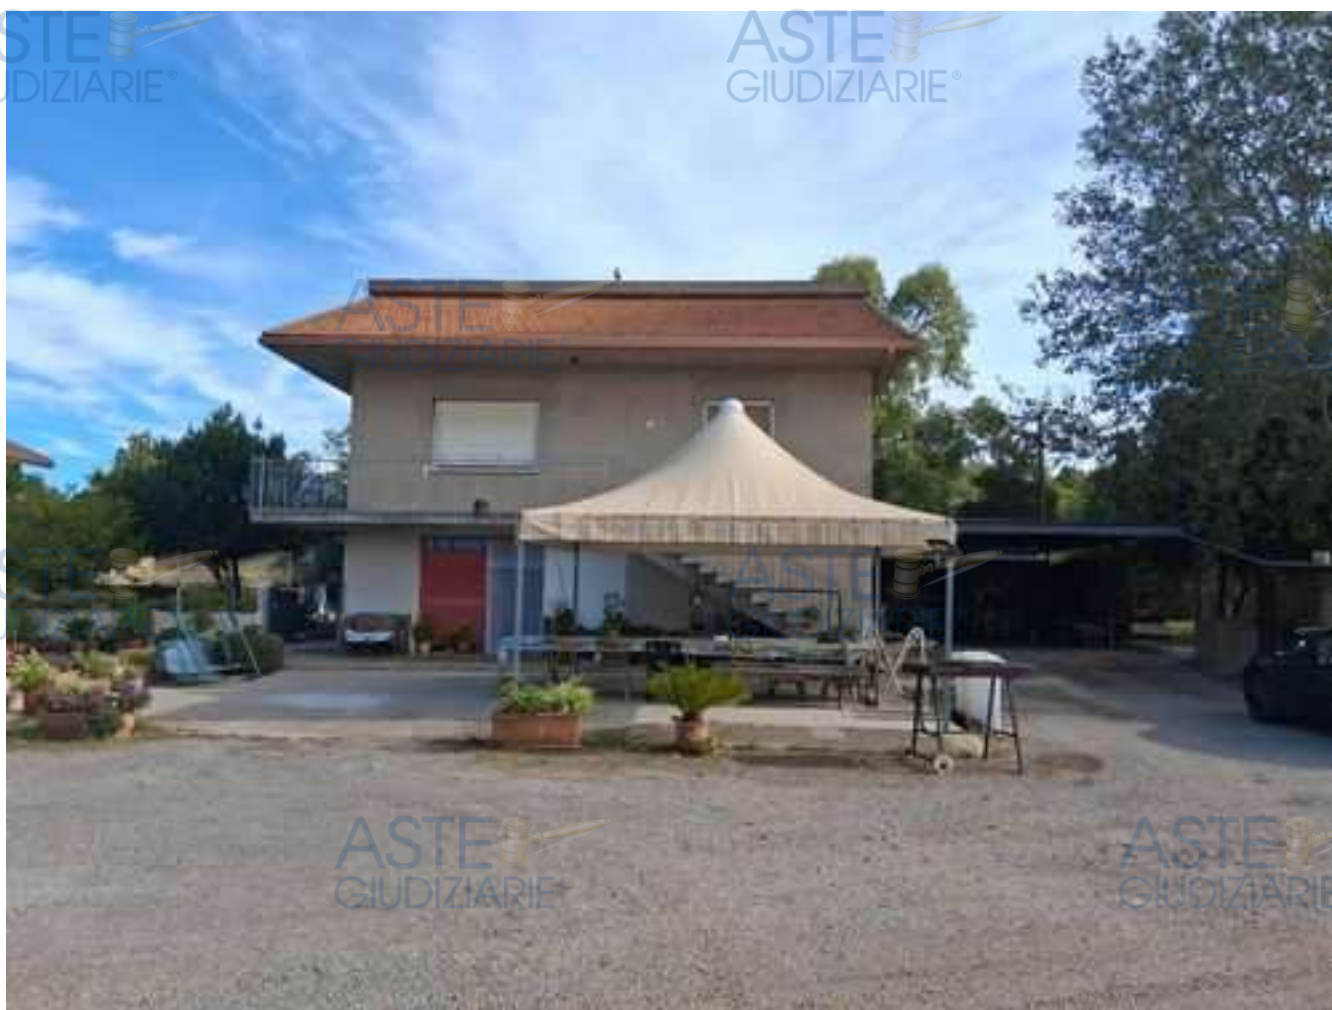
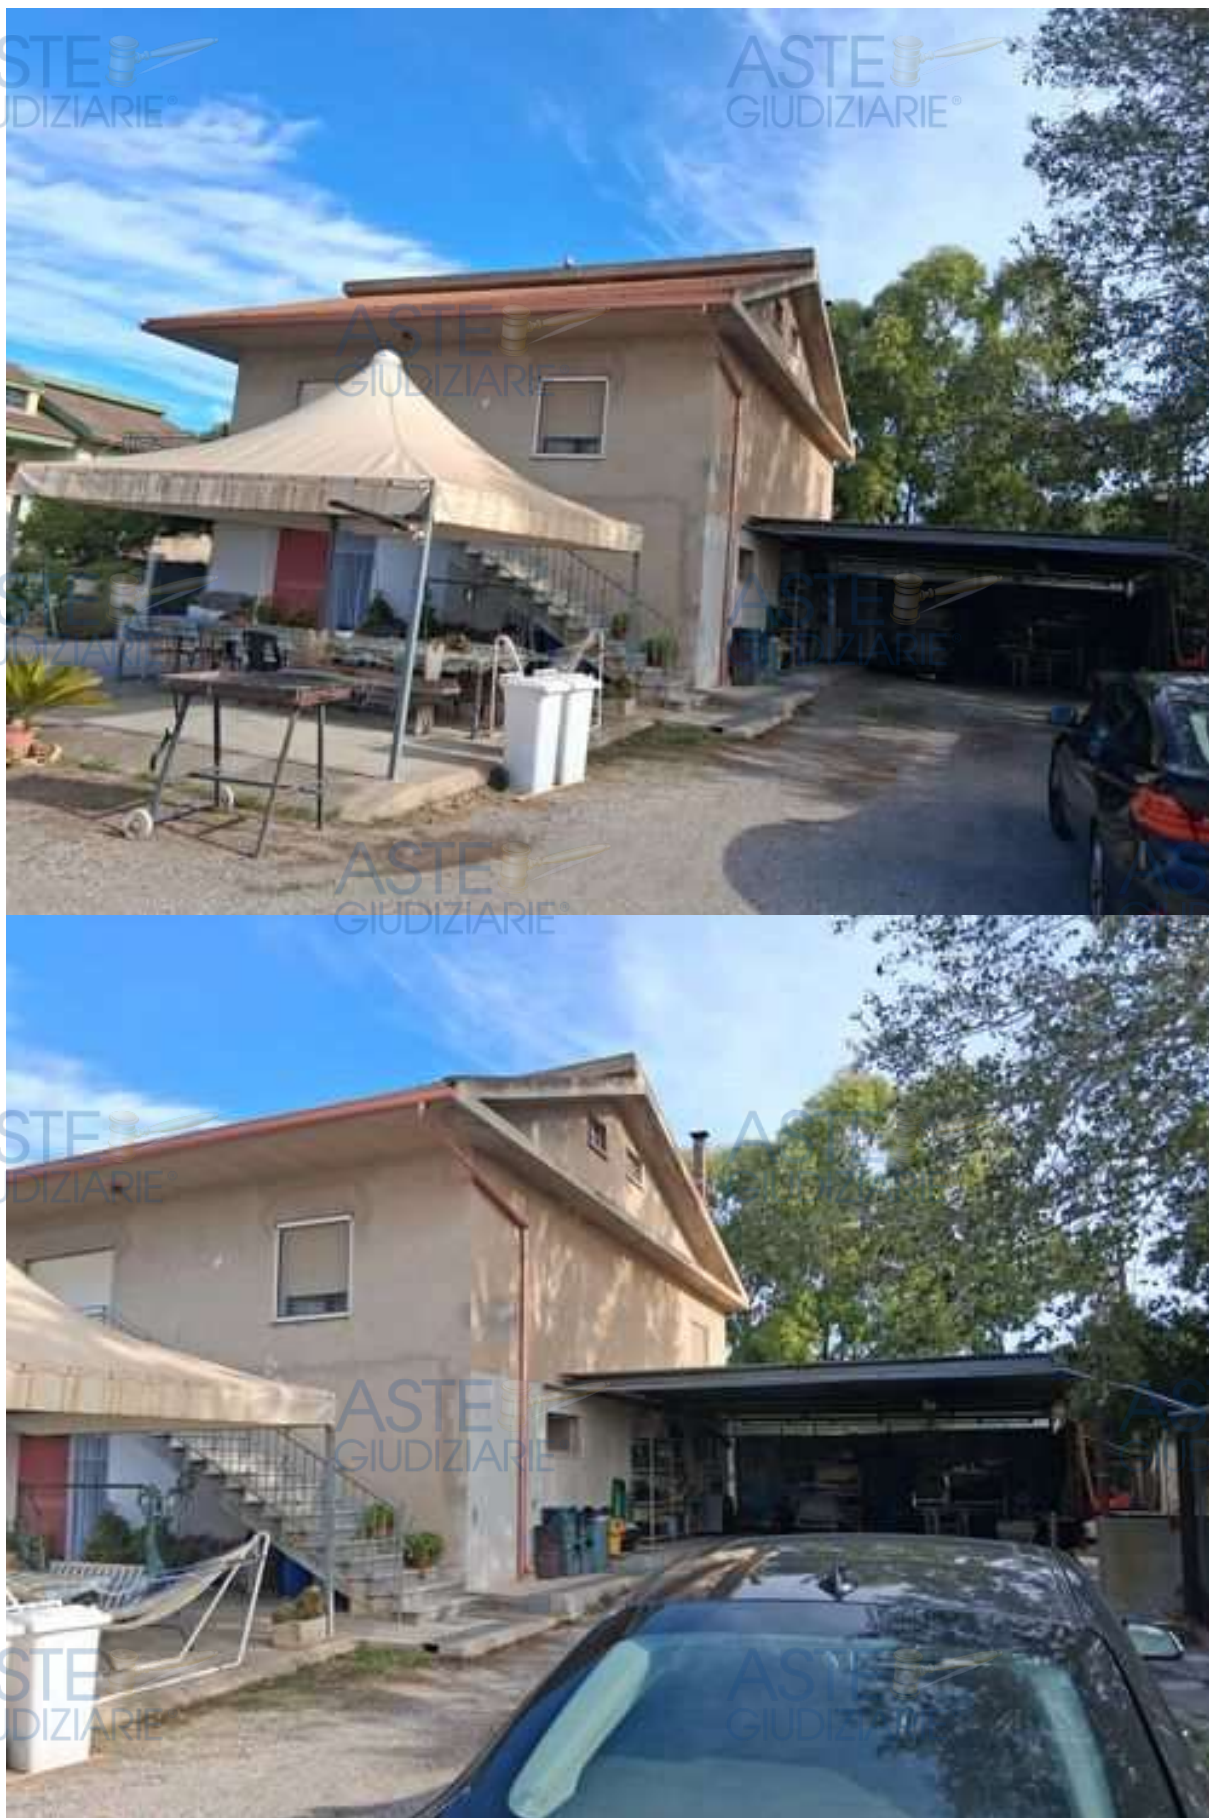
diversa forma del sottotetto con altezza del colmo pari a 2,30 m contro i 1,80 m della tavola con presenza di aperture (variazione di prospetto), presenza di scala interna che mette in comunicazione il piano terra col primo, presenza di bagnetto al piano terra (nel garage) e caminetto (in cantina), variazione della tramezzatura al piano terra e al primo piano, superficie piano terra e primo pari a 110,58 mq contro i 99,84 (9,60\*10,40) mq desunti dalla tavola del progetto, aperture finestre di forma diversa, presenza di tettoia esterna addossata alla costruzione e di un gazebo fronte ingresso piano terra e parziale chiusura con pannelli del balcone al primo piano (quest'ultimo eseguito dopo il sopralluogo del 2012) (vedere prime 2 foto che seguono).

Per quanto riguarda lo stato di conservazione e manutenzione si ritiene, nel complesso, normale come mostrato dalle foto che seguono:

Precisazioni su tettoia addossata al fabbricato e gazebo: non avendo date certe sulla loro realizzazione, anche ipotizzando possano essere regolarizzate con il condono D.L. 269/2003, il costo di tale regolarizzazione, considerando anche la spese tecniche, si avvicinerebbe o supererebbe il loro valore di mercato stimato, quest'ultimo, complessivamente in € 8.000,00. Per cui potrebbe essere più vantaggioso, economicamente, regolarizzare attraverso la demolizione il cui costo è stimabile in circa € 3.000,00 compresa la parziale chiusura con pannelli del balcone al primo piano (prime 2 foto di cui sopra).

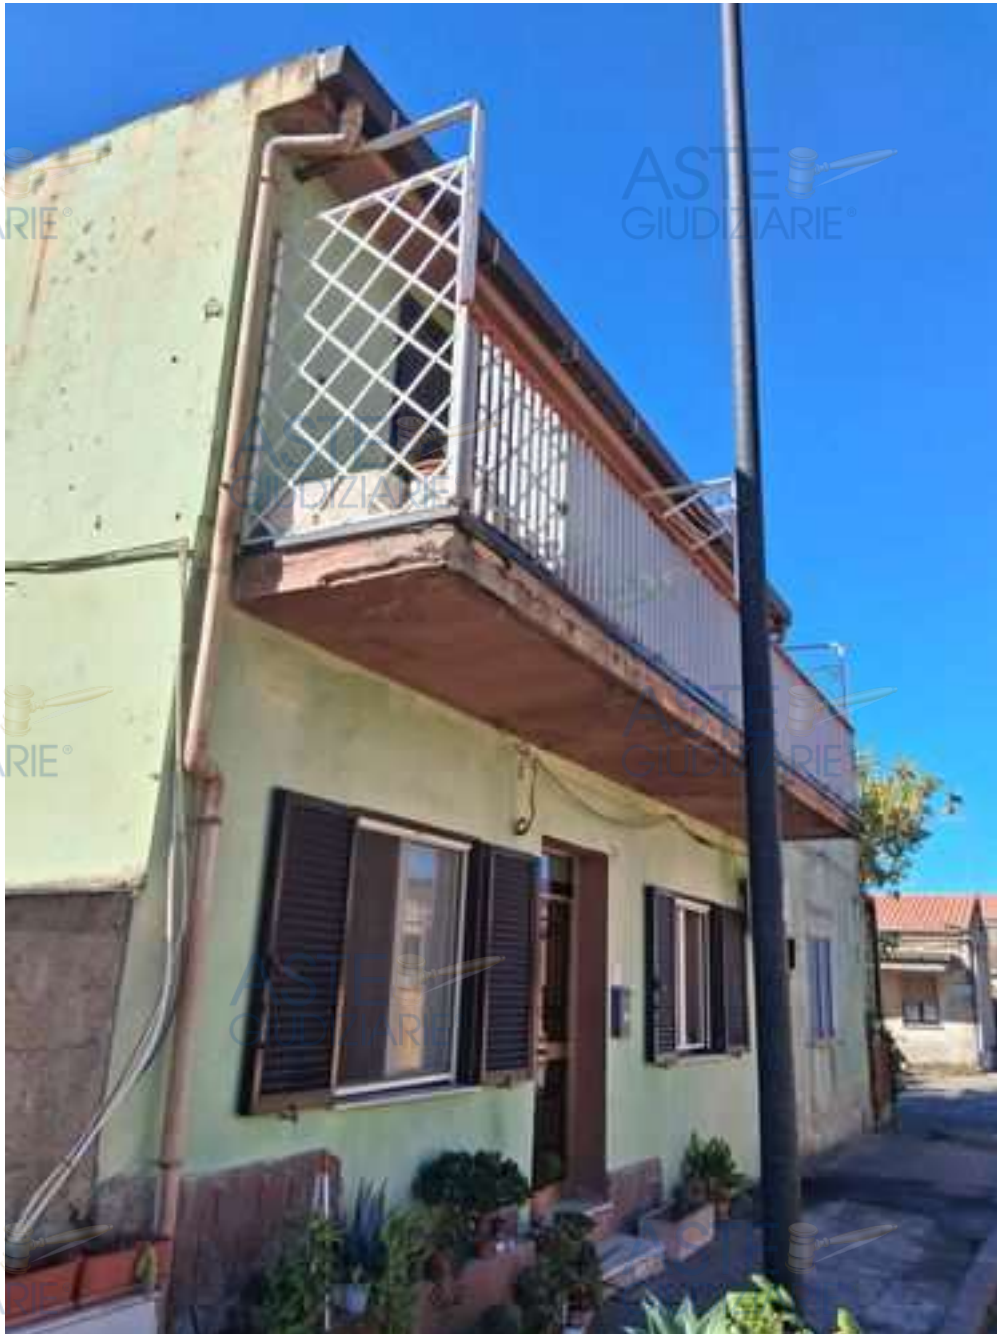
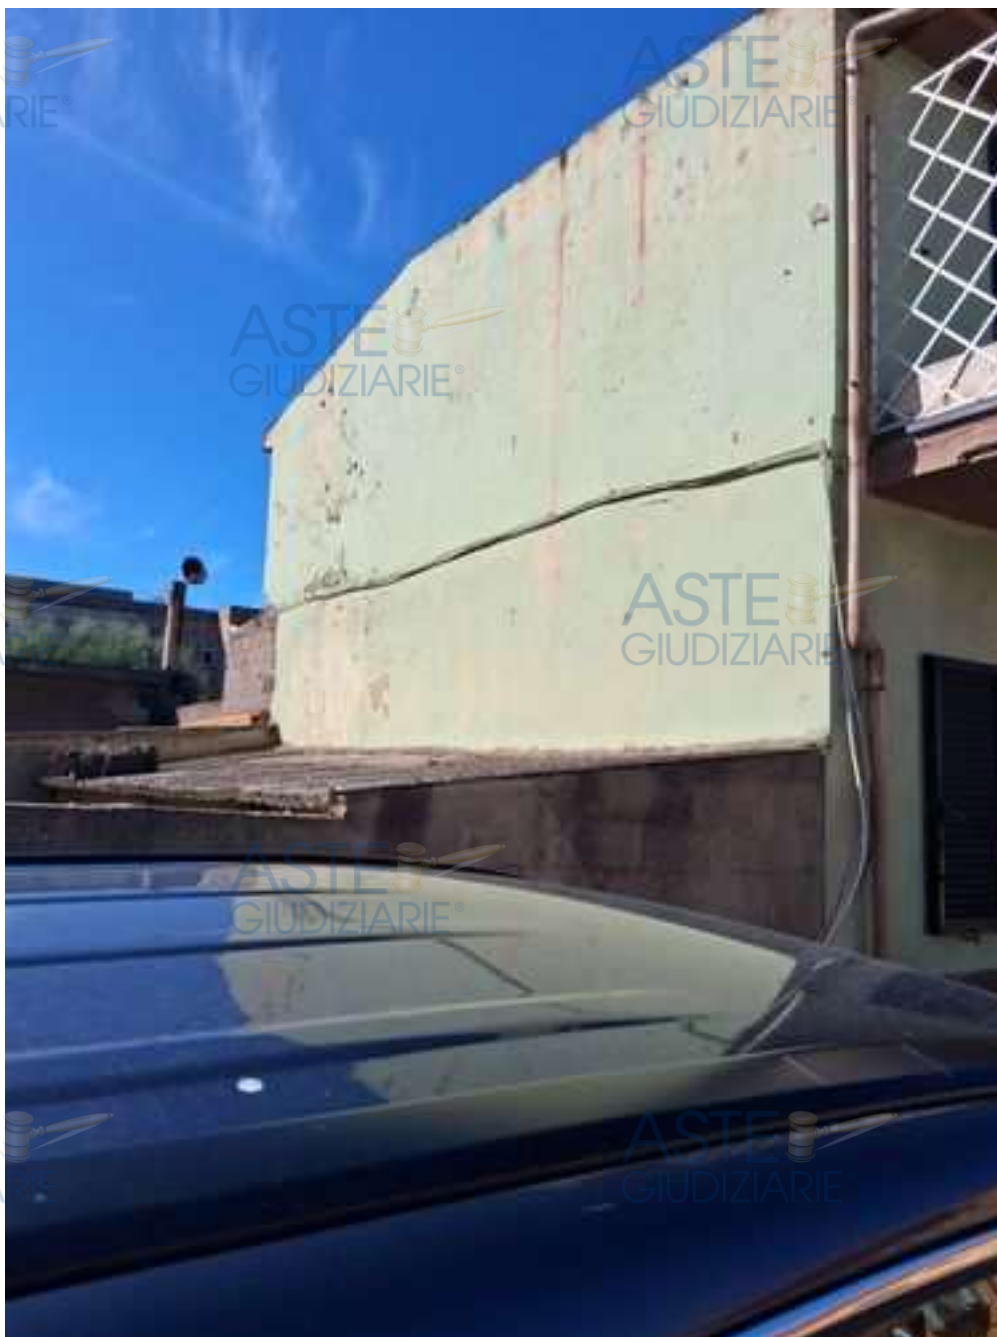
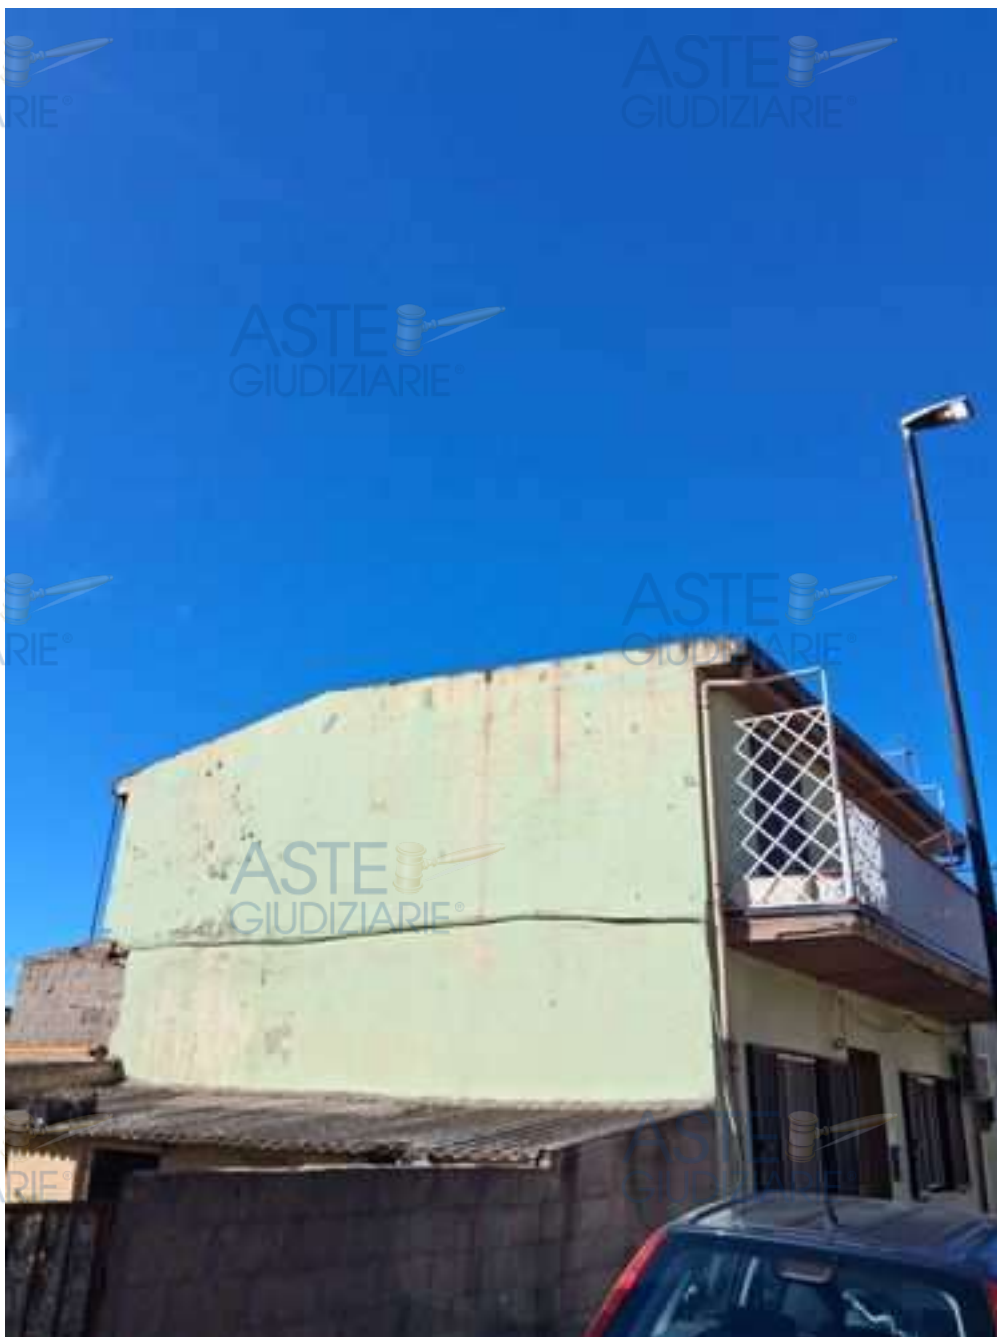
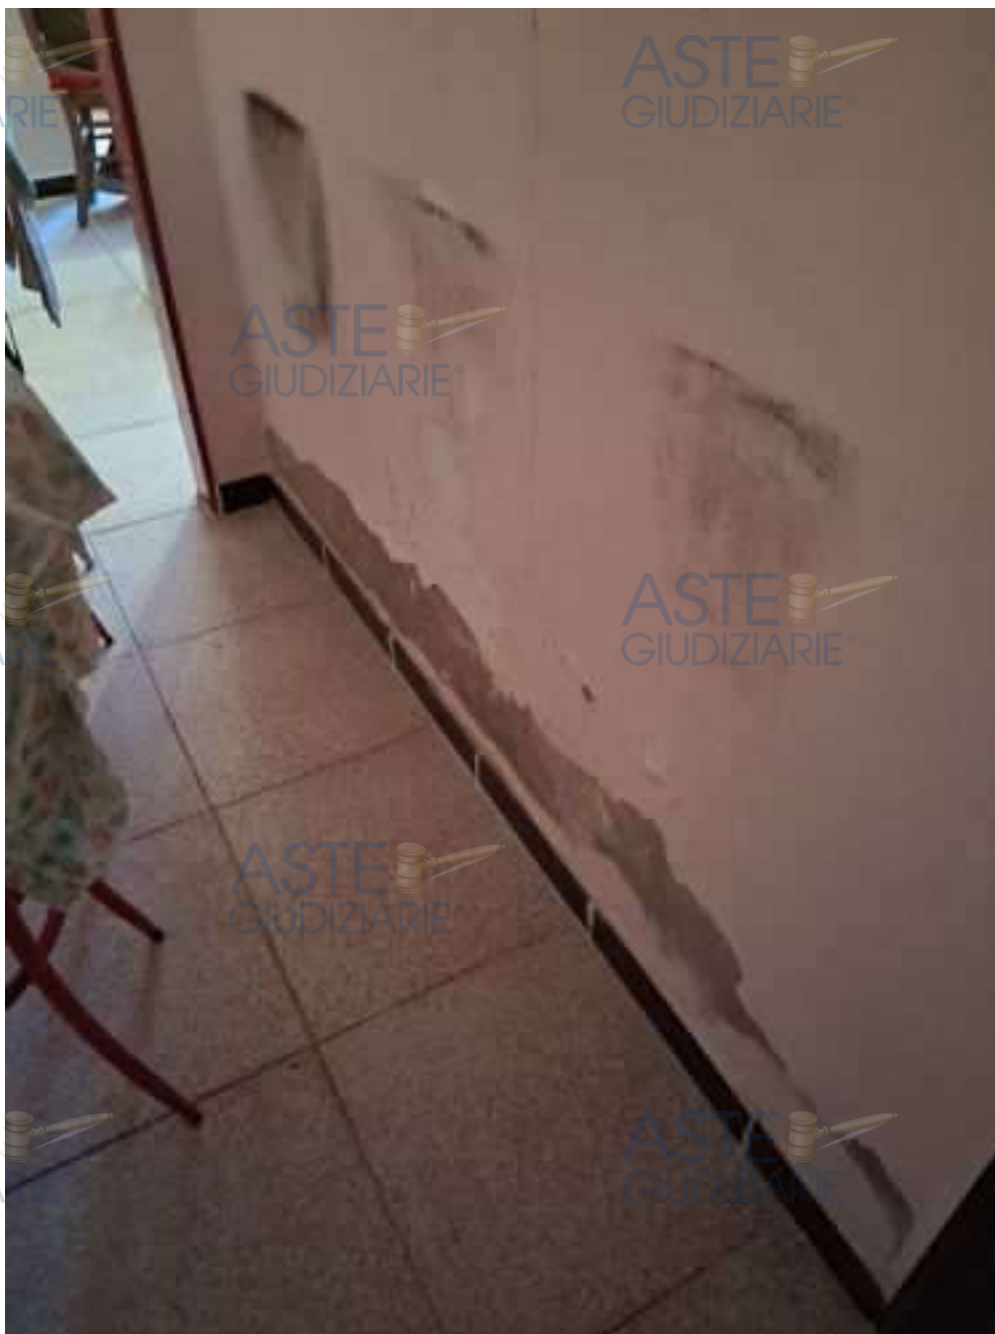
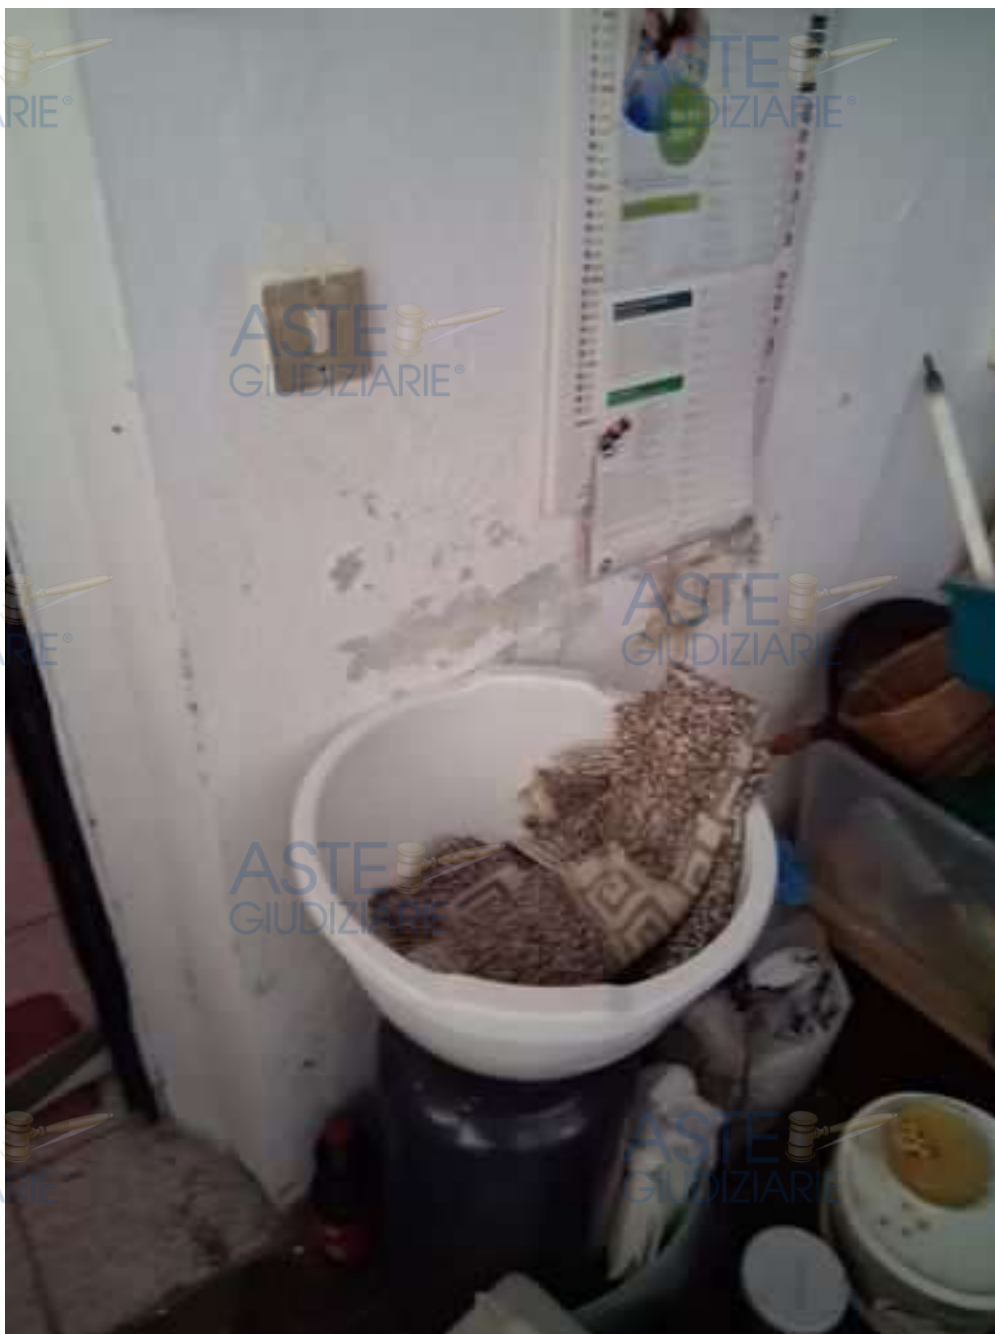
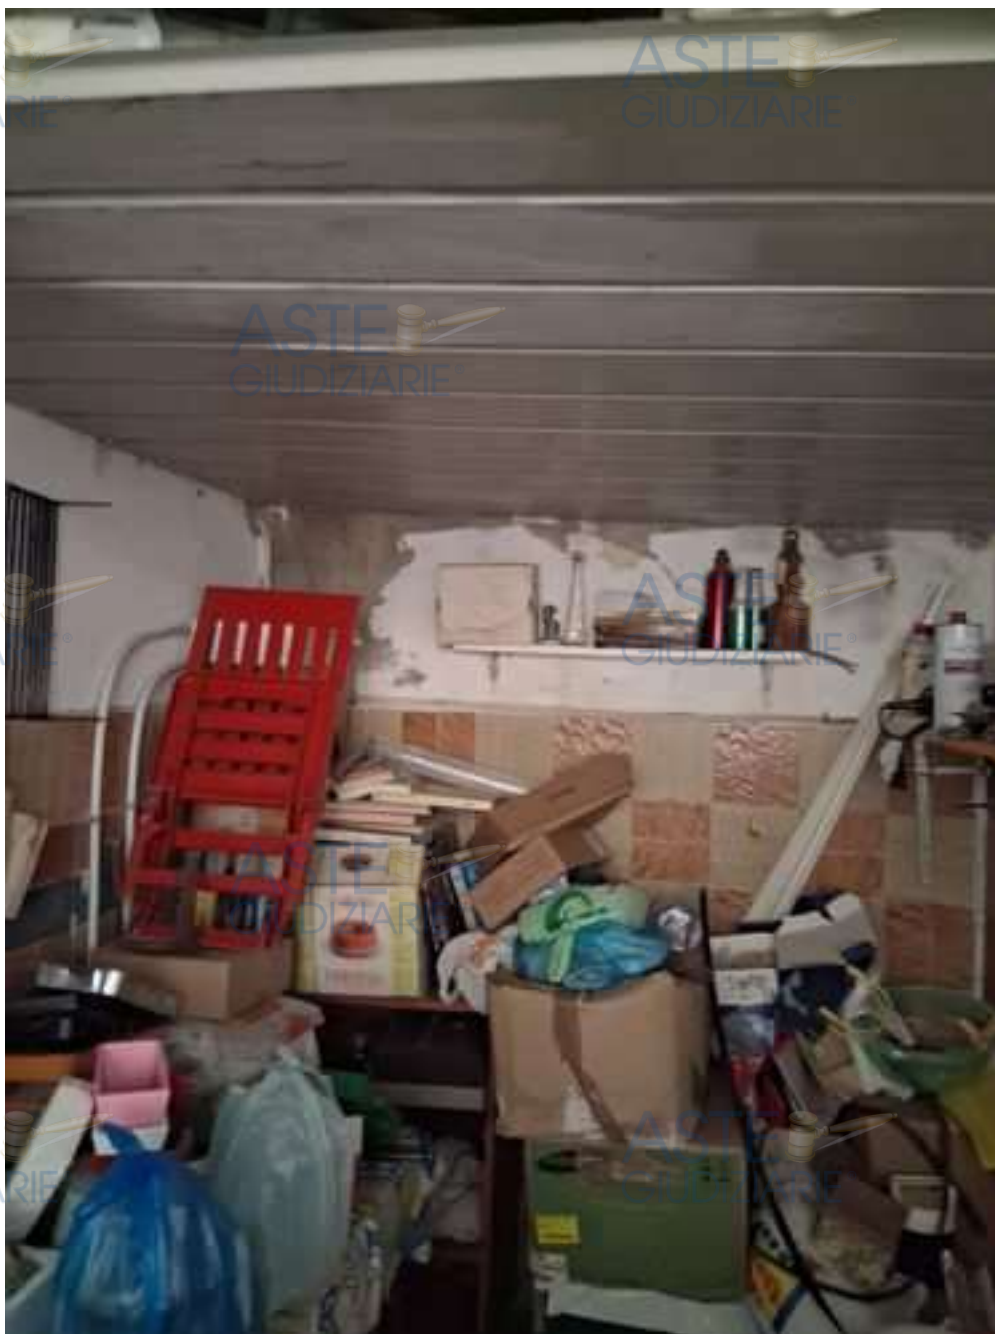
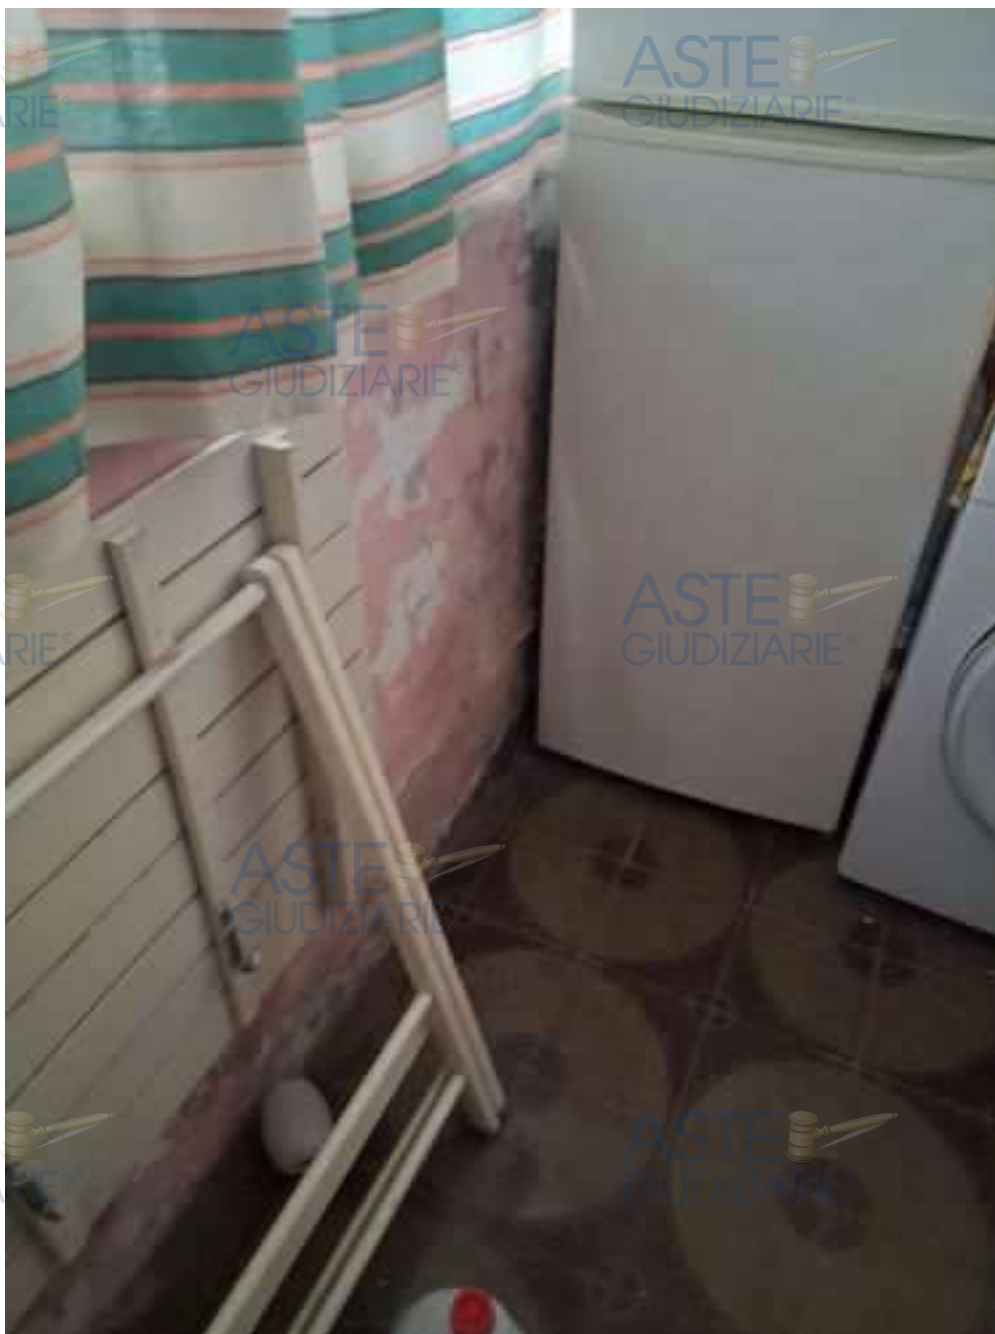
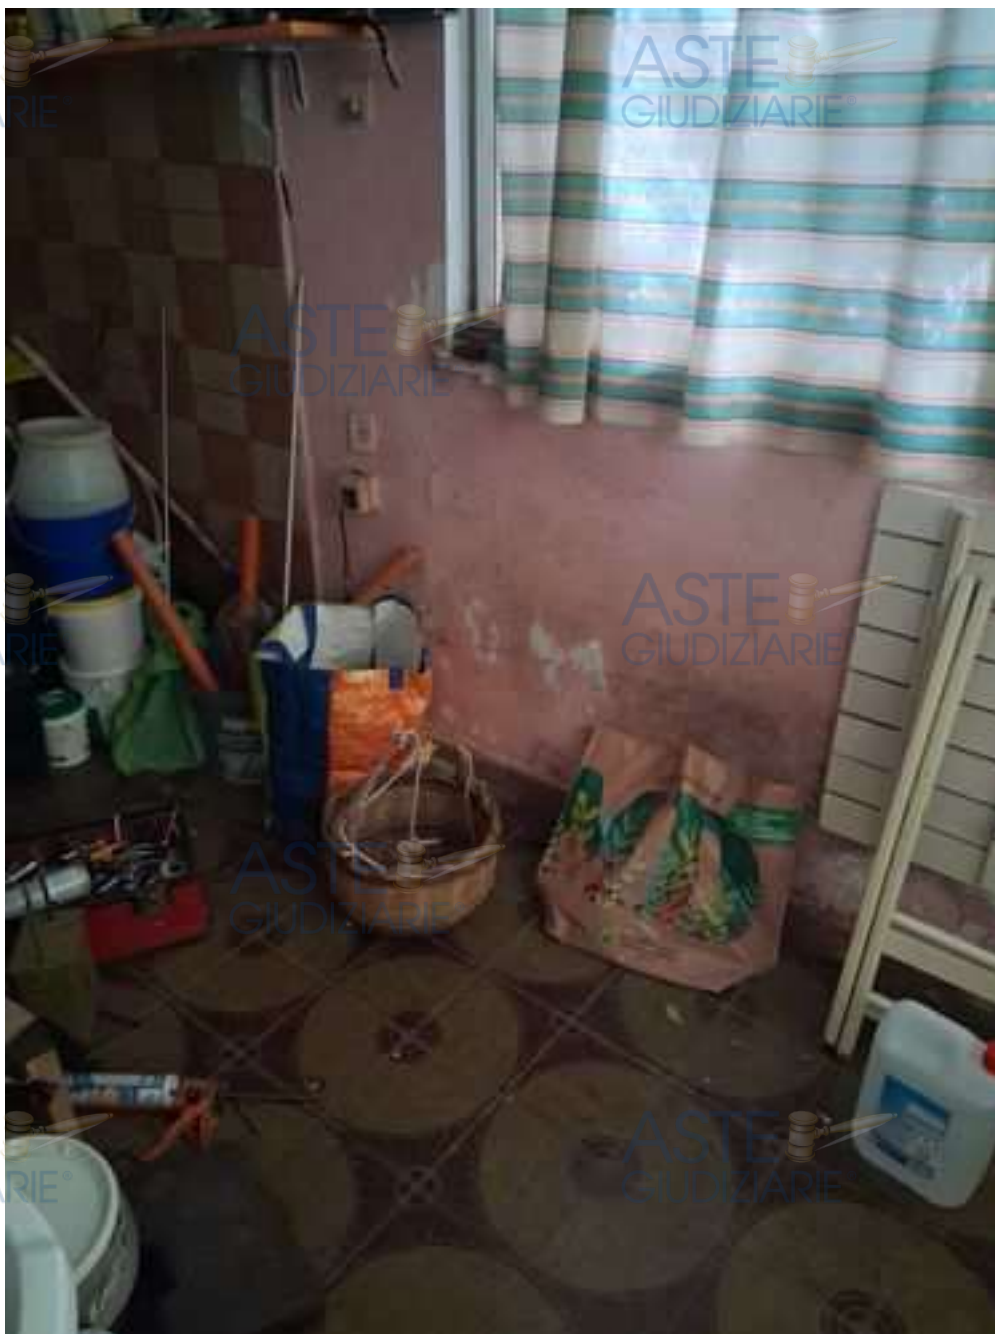
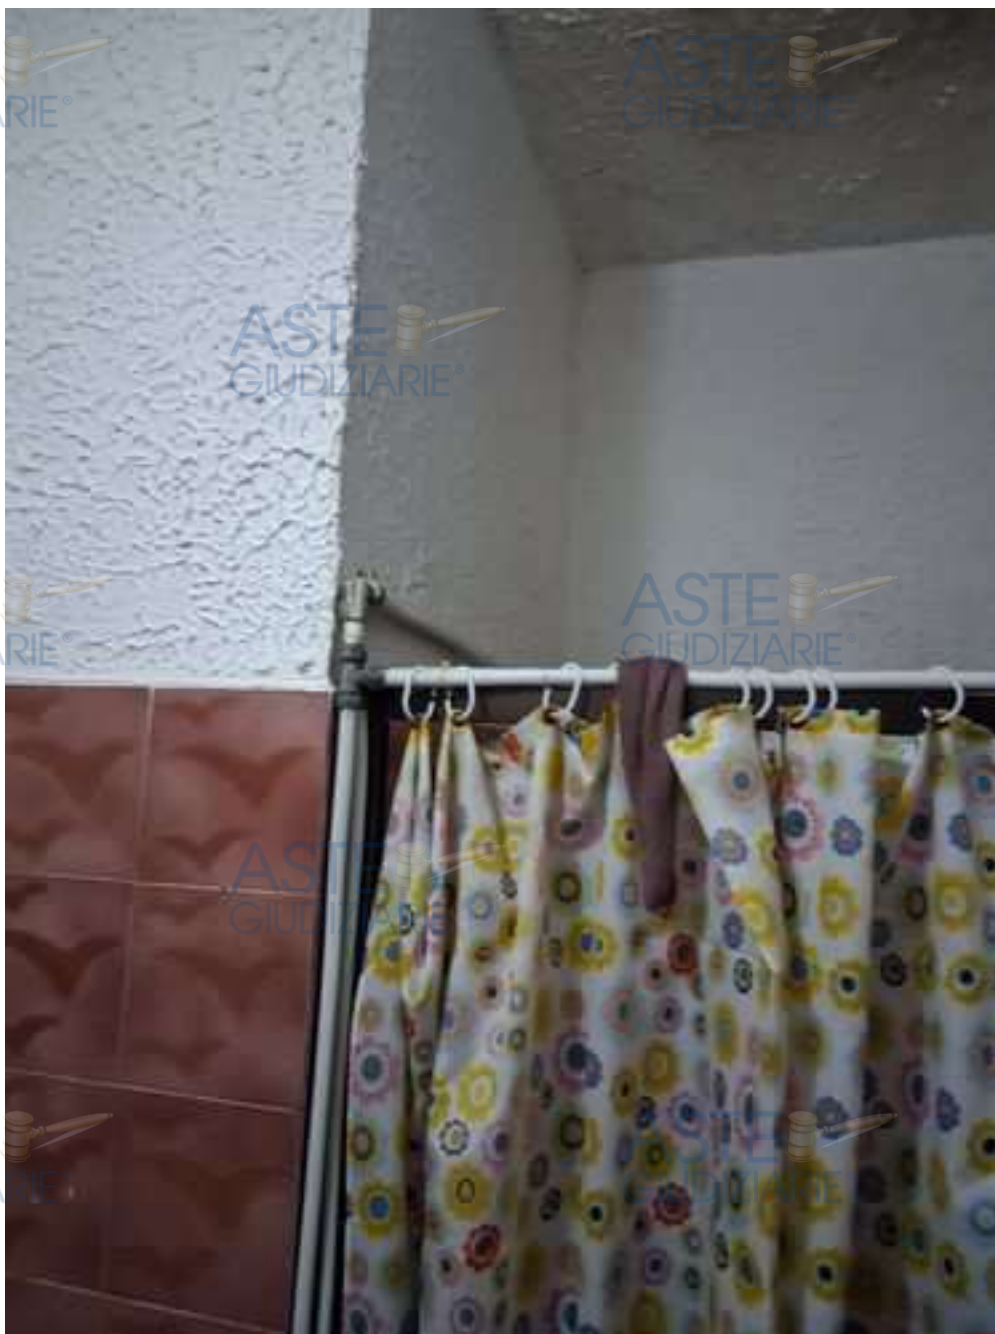
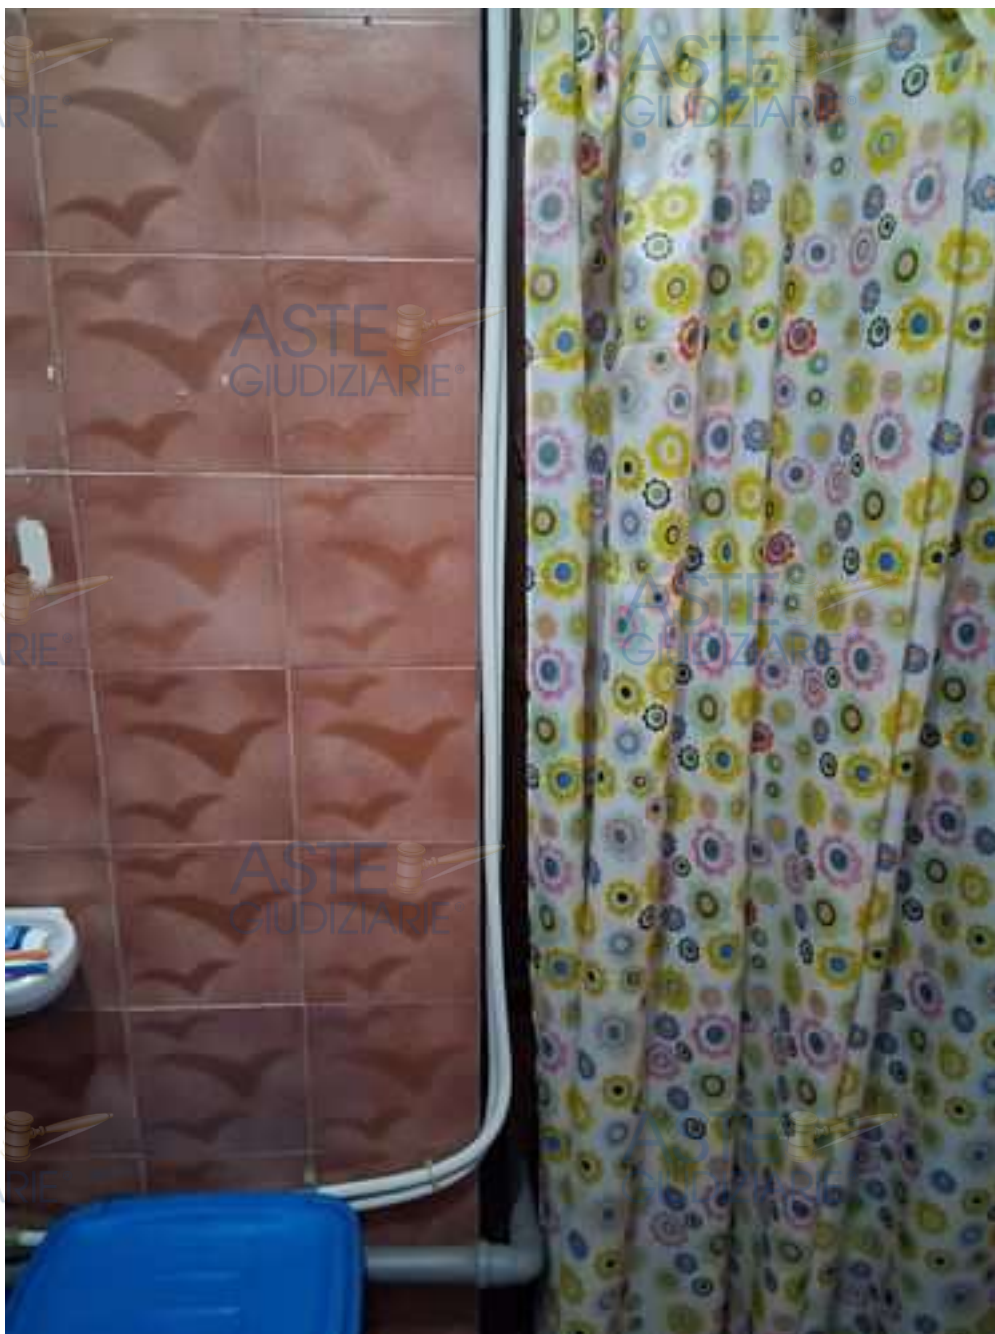
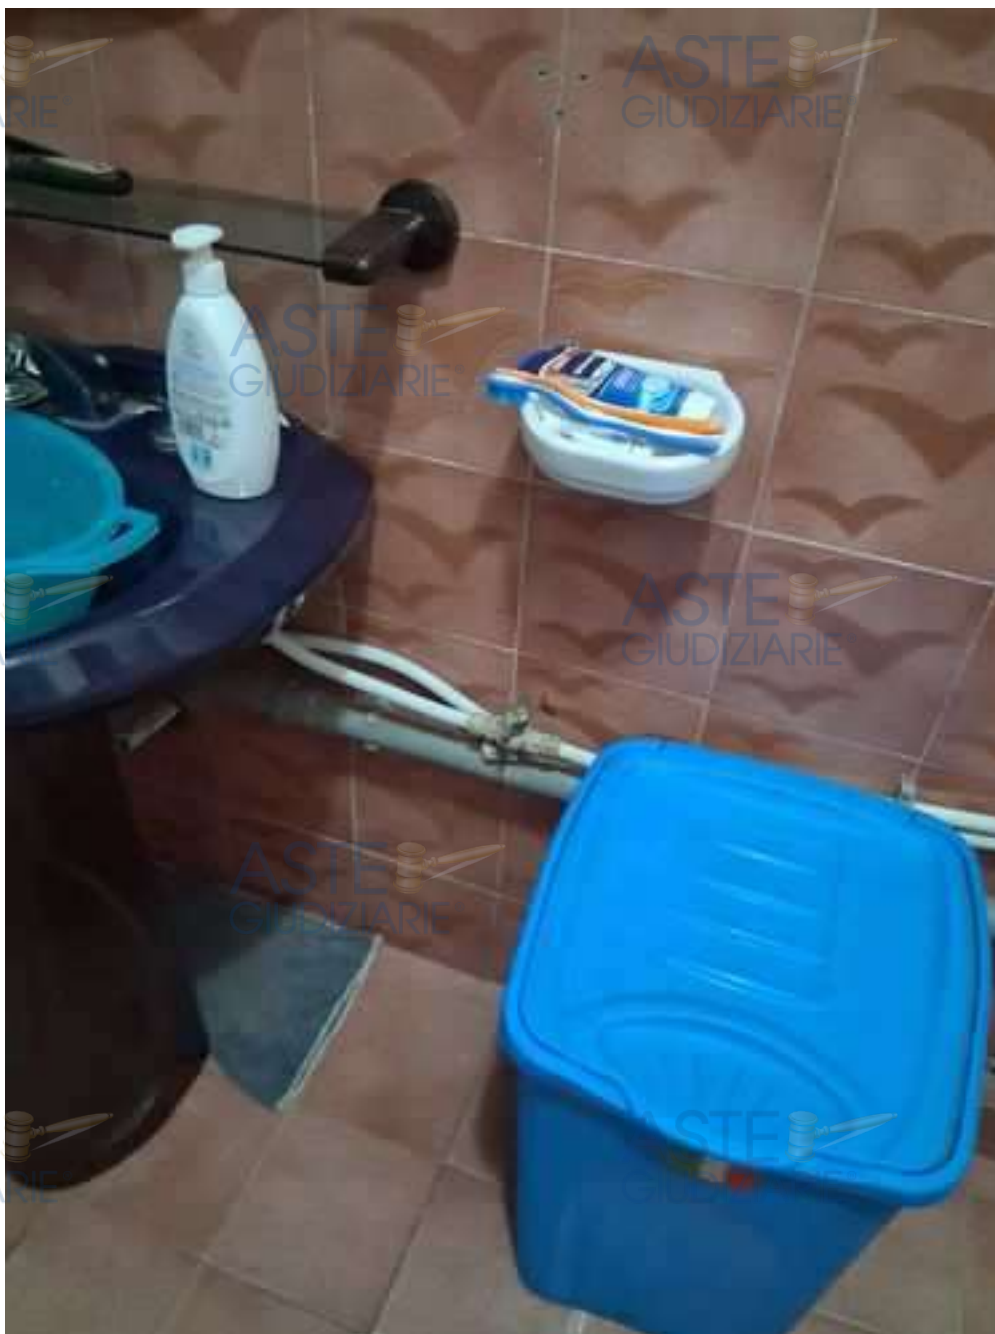
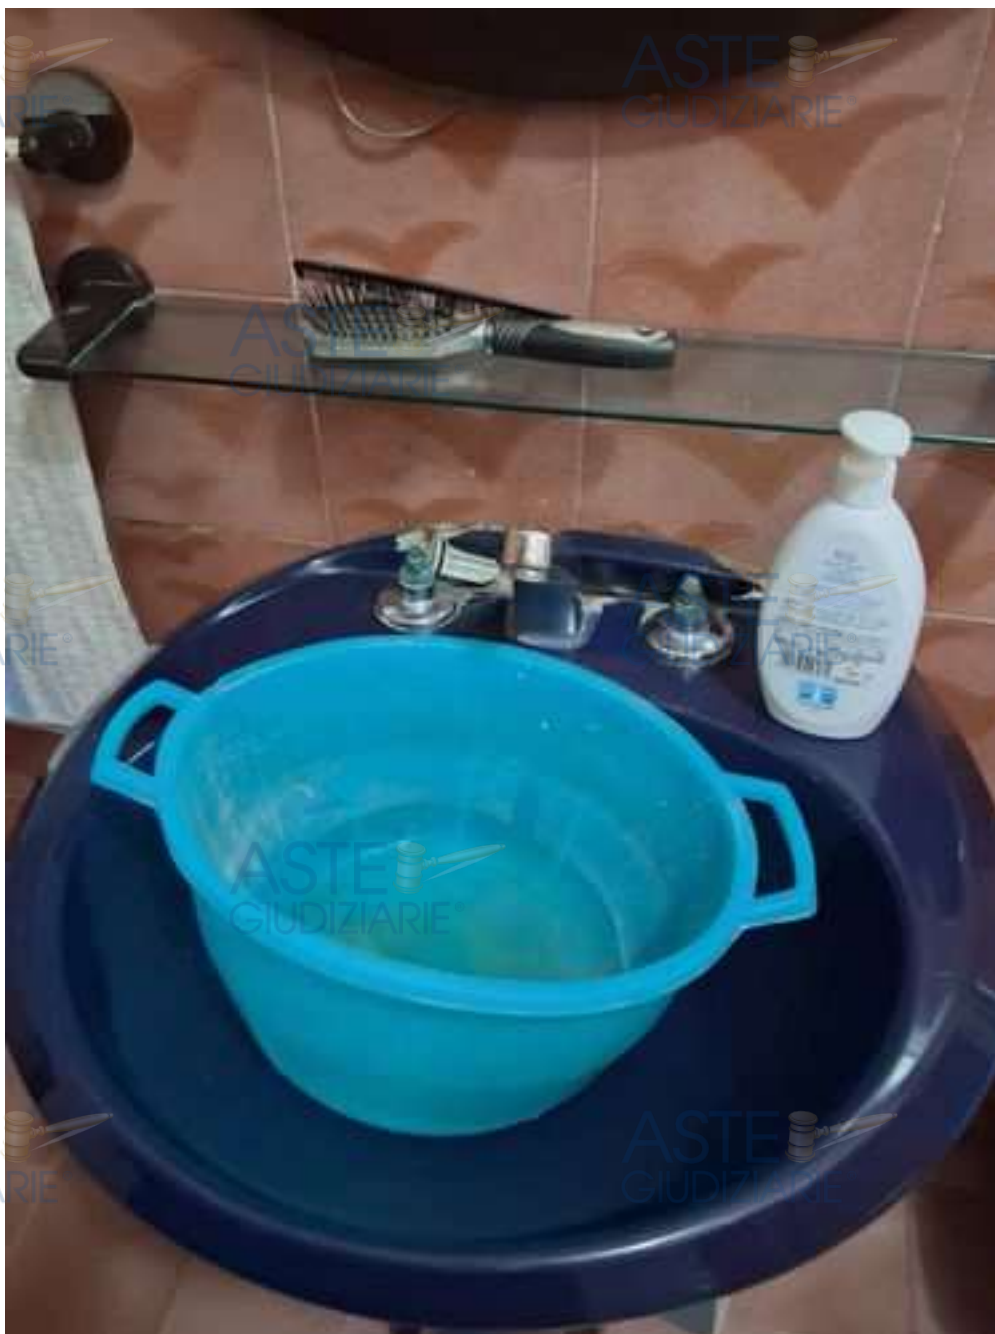
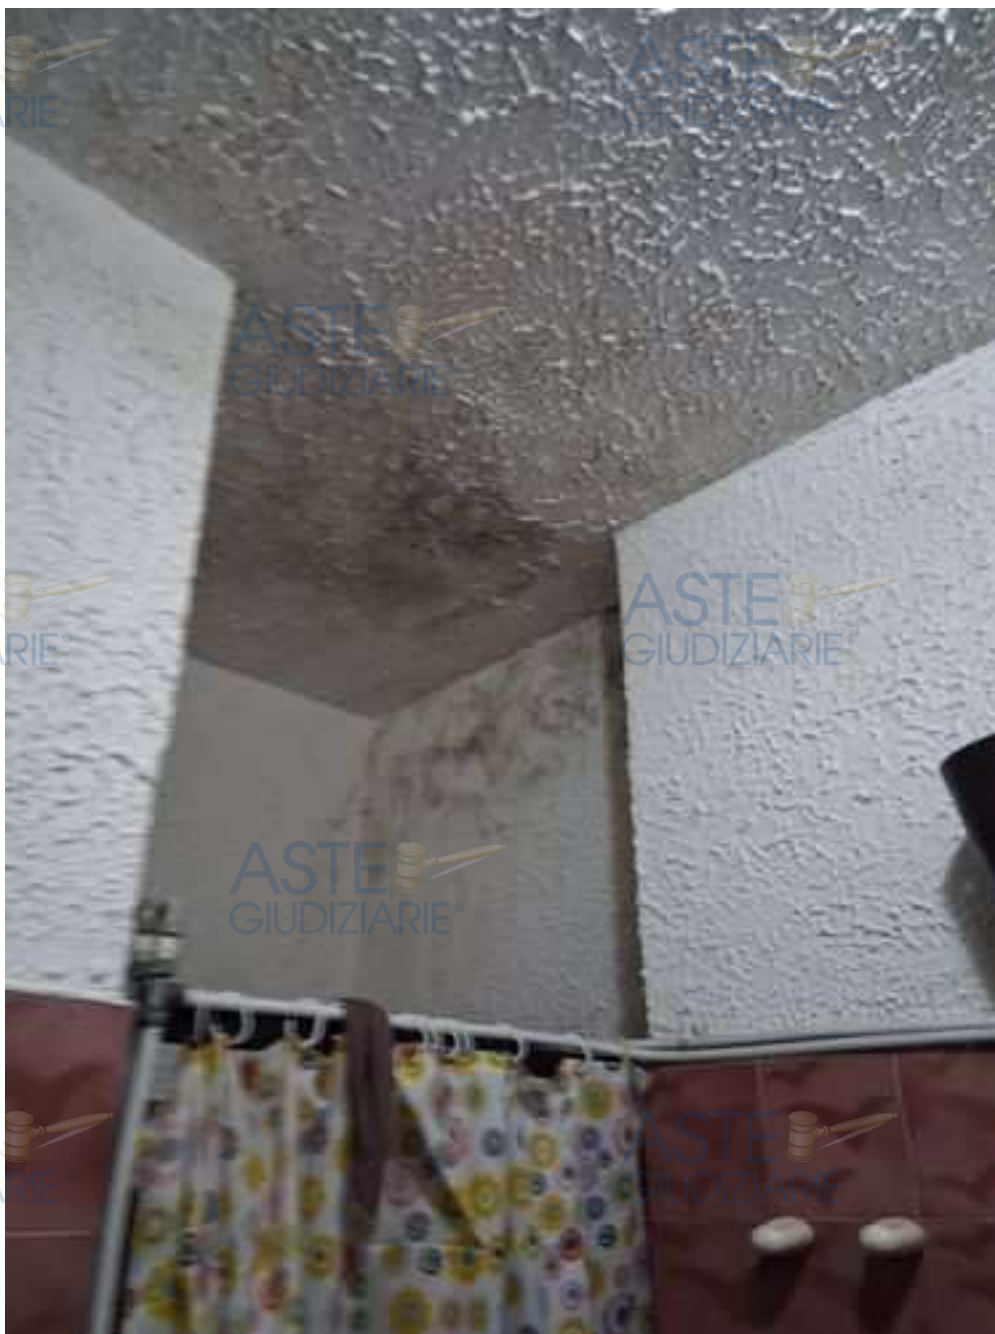
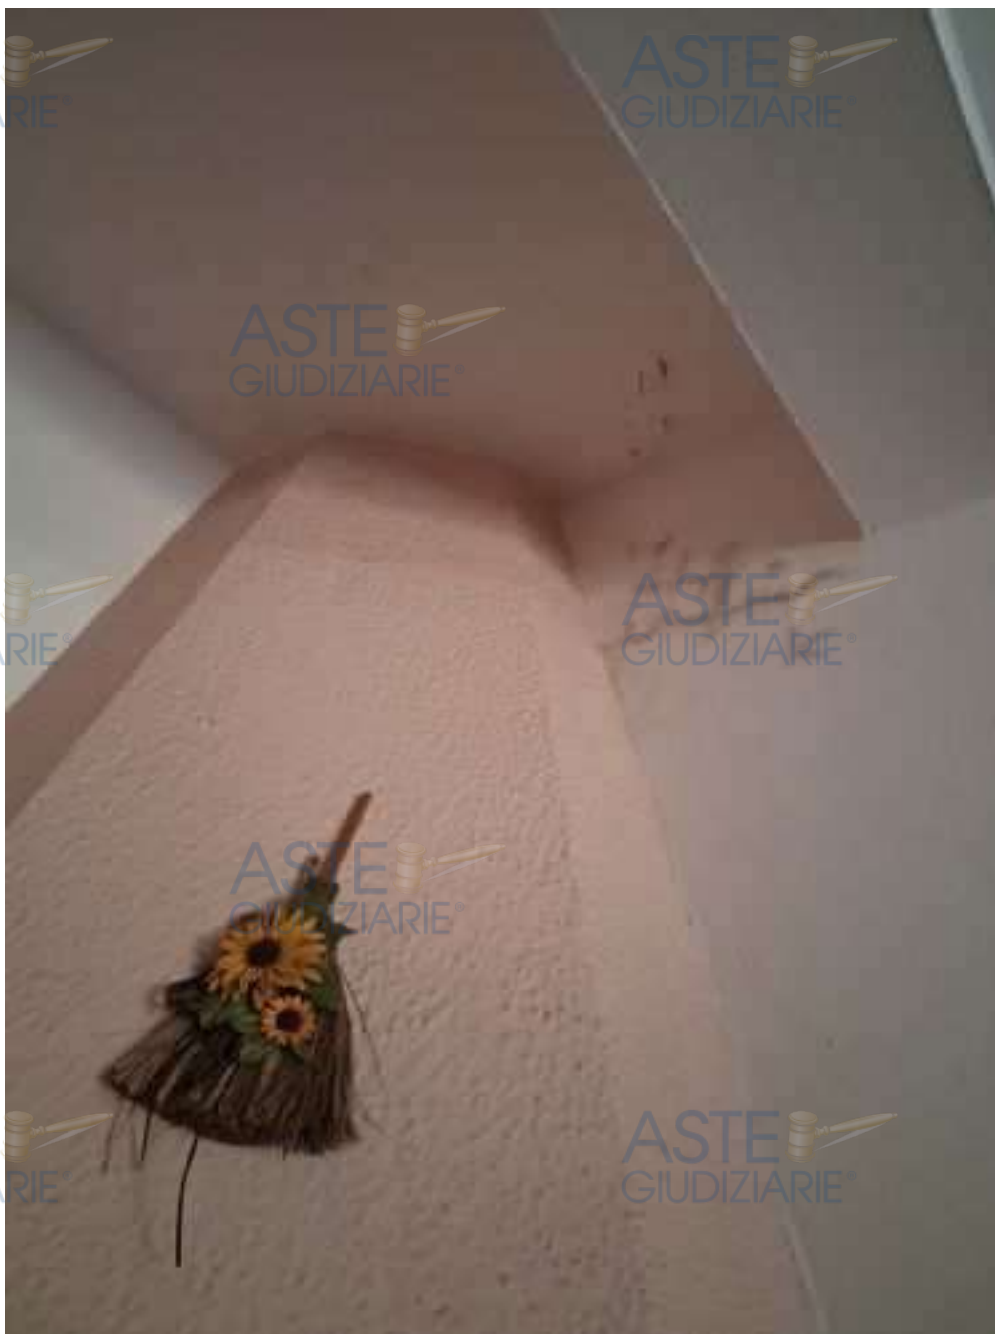
Per quanto riguarda lo stato di conservazione e manutenzione si ritiene, nel complesso, mediocre con umidità diffusa su pareti e soffitti, rivestimenti danneggiati, infissi non funzionanti e con evidenti tracce di ruggine come mostrato dalle foto che seguono:
