## TRIBUNALE DI CAGLIARI

RELAZIONE DEL CONSULENTE TECNICO  
D'UFFICIO PER AGGIORNAMENTO  
VALUTAZIONE IMMOBILI RICADENTI NEL  
FALLIMENTO [REDACTED]

[REDACTED]"; N. 1/1999.

Ing. Corrado Manca

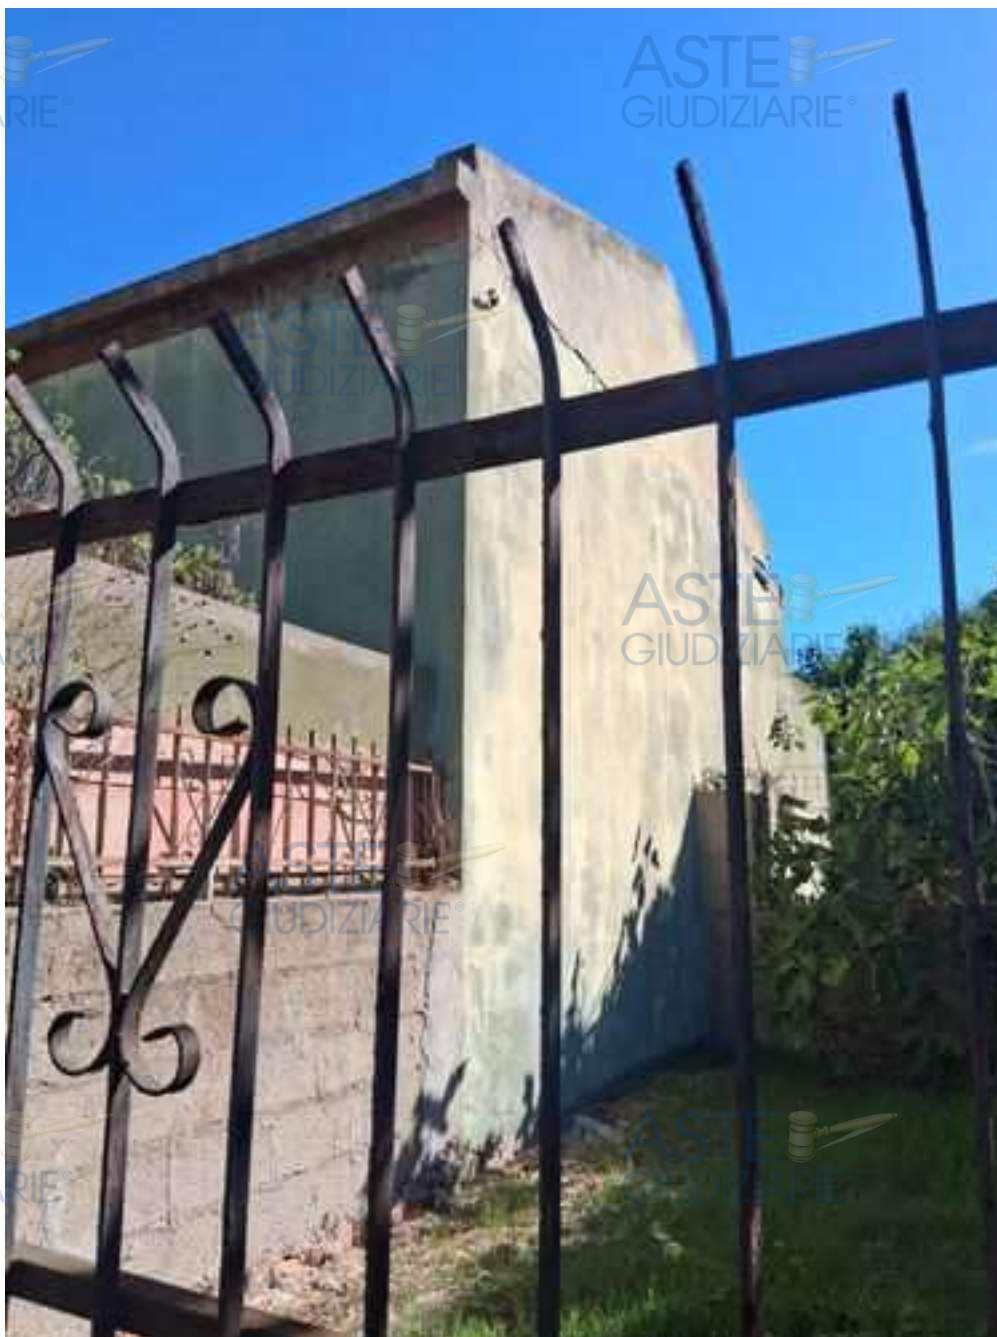
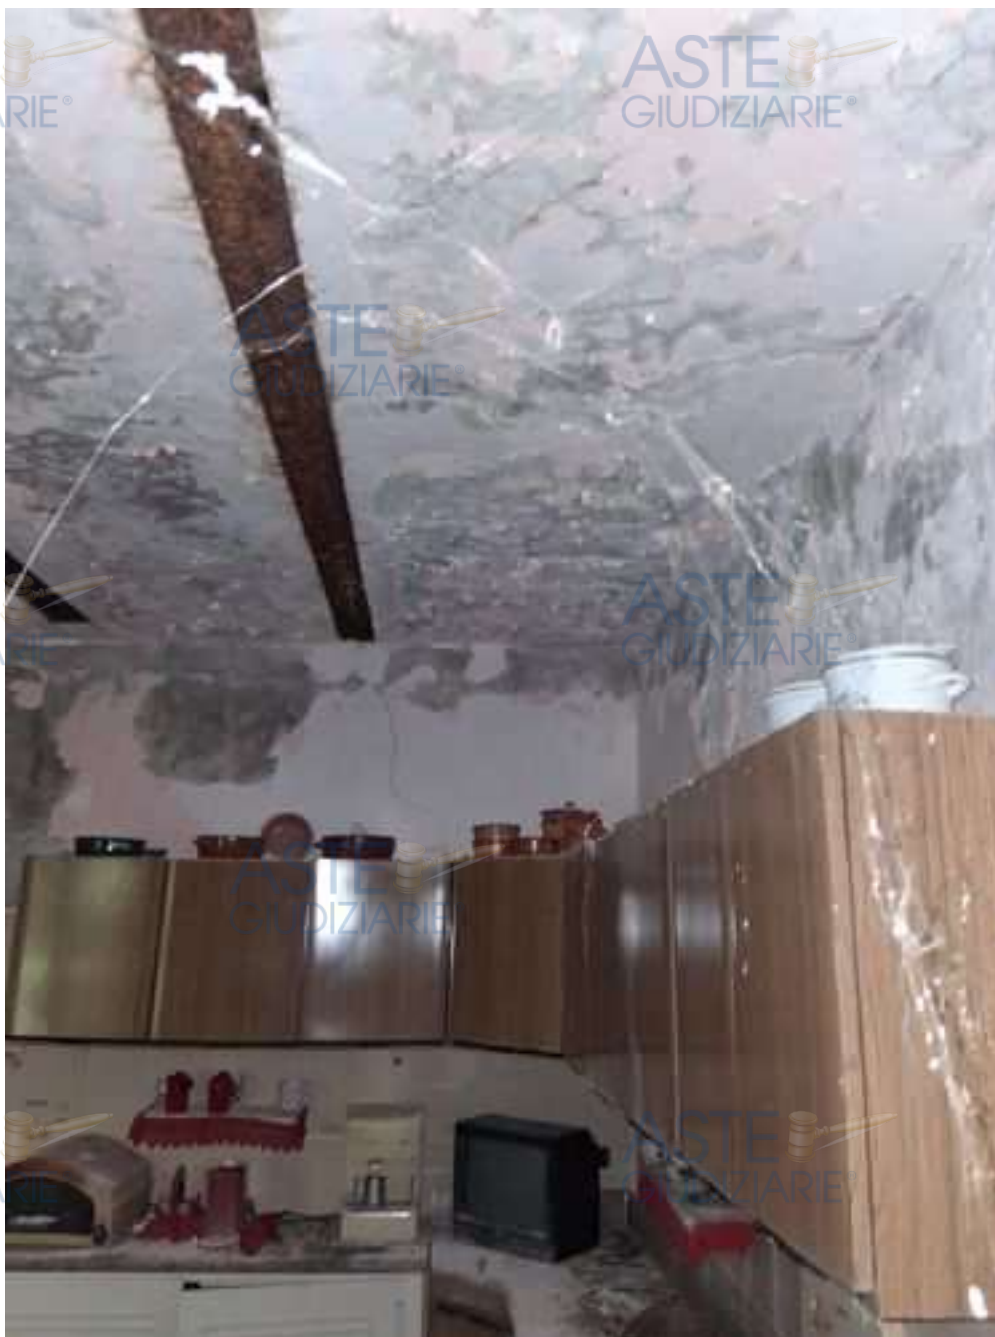
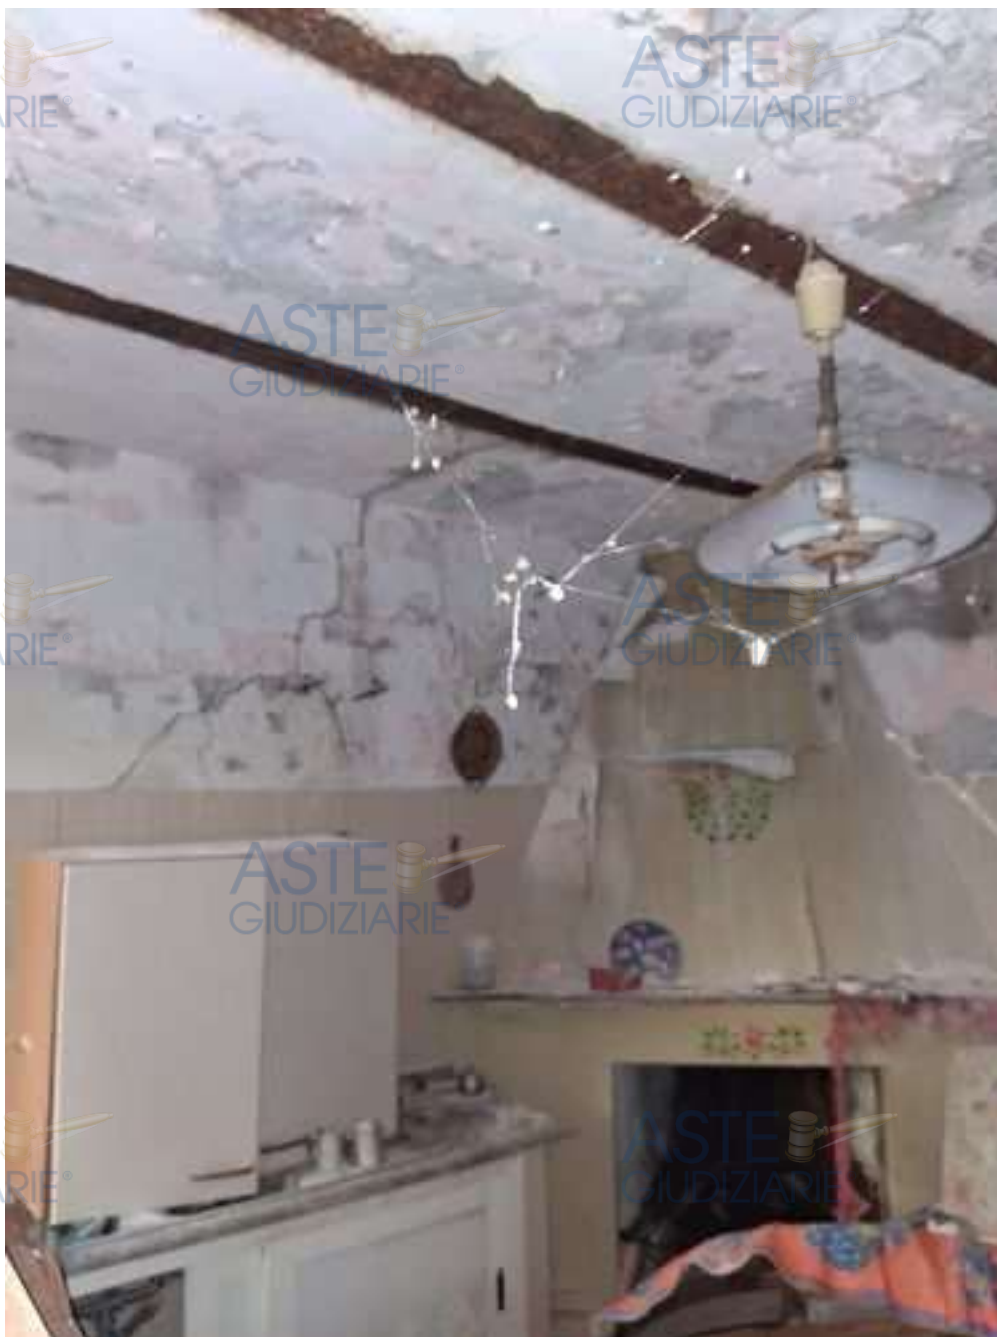
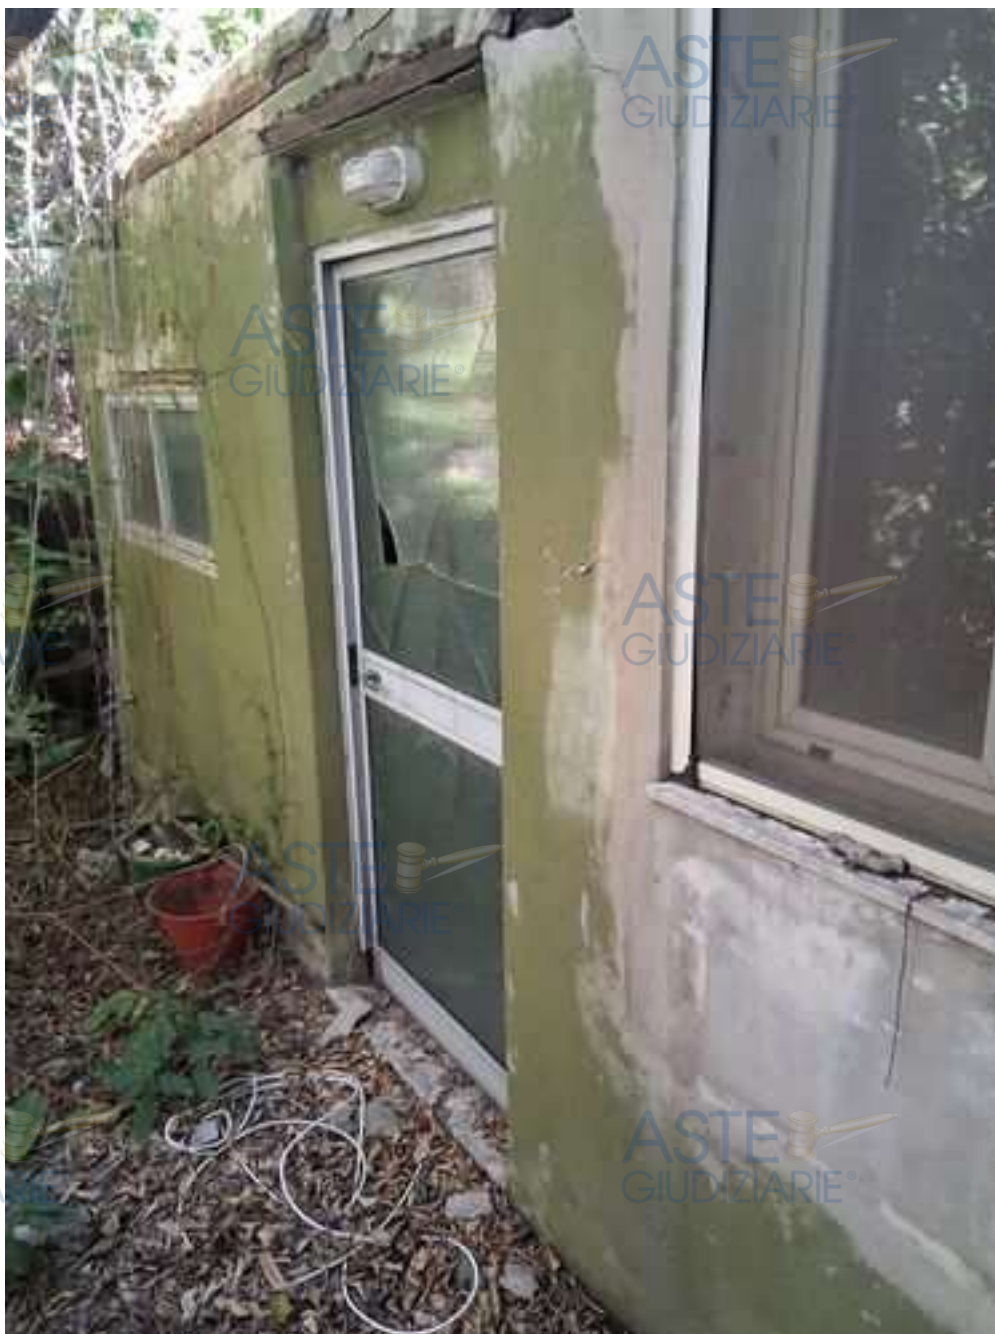
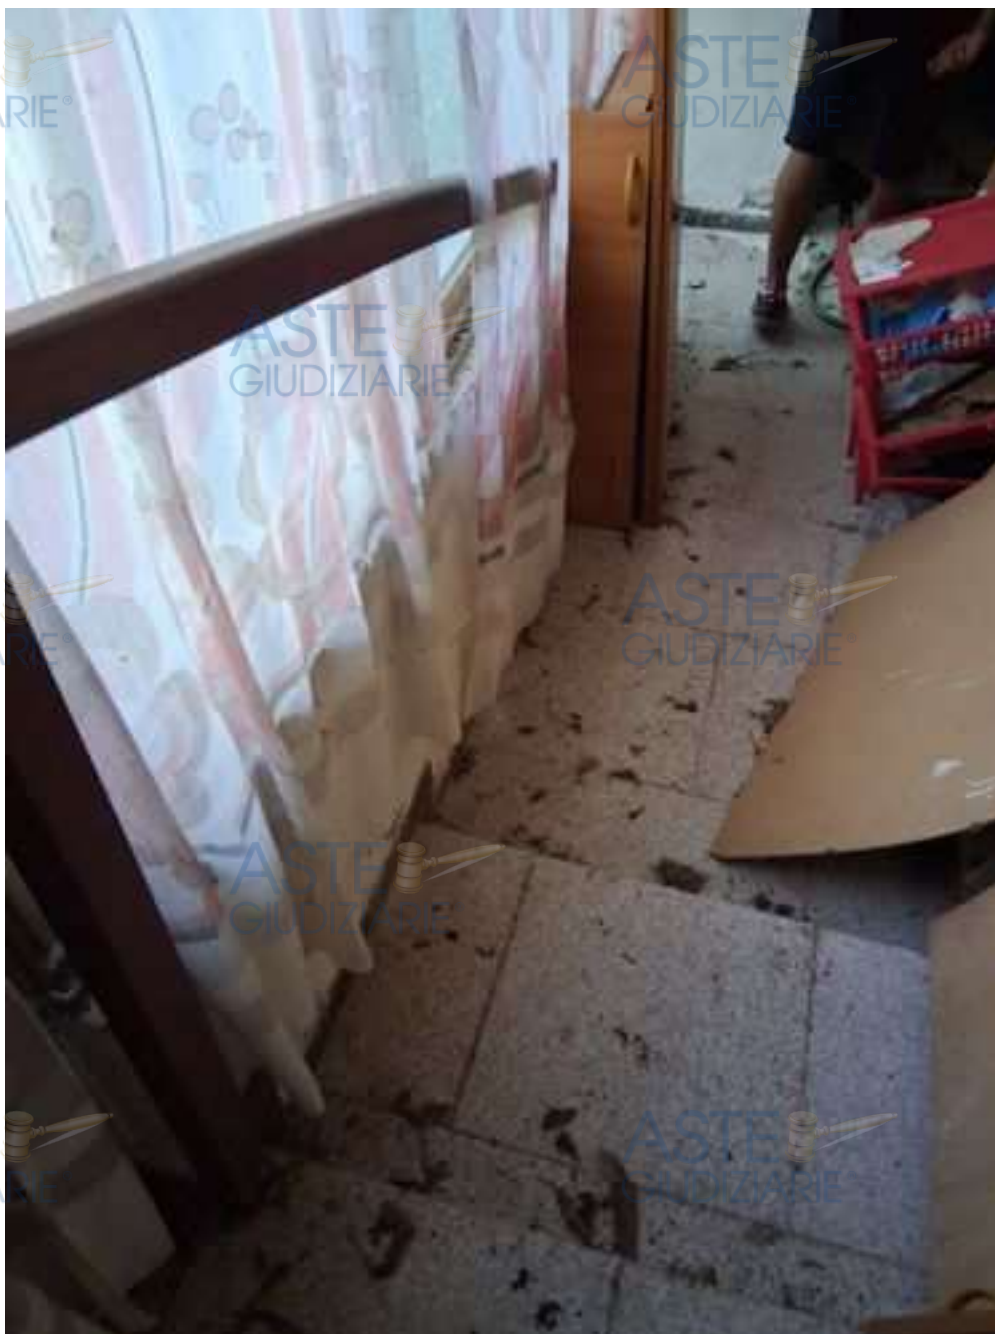
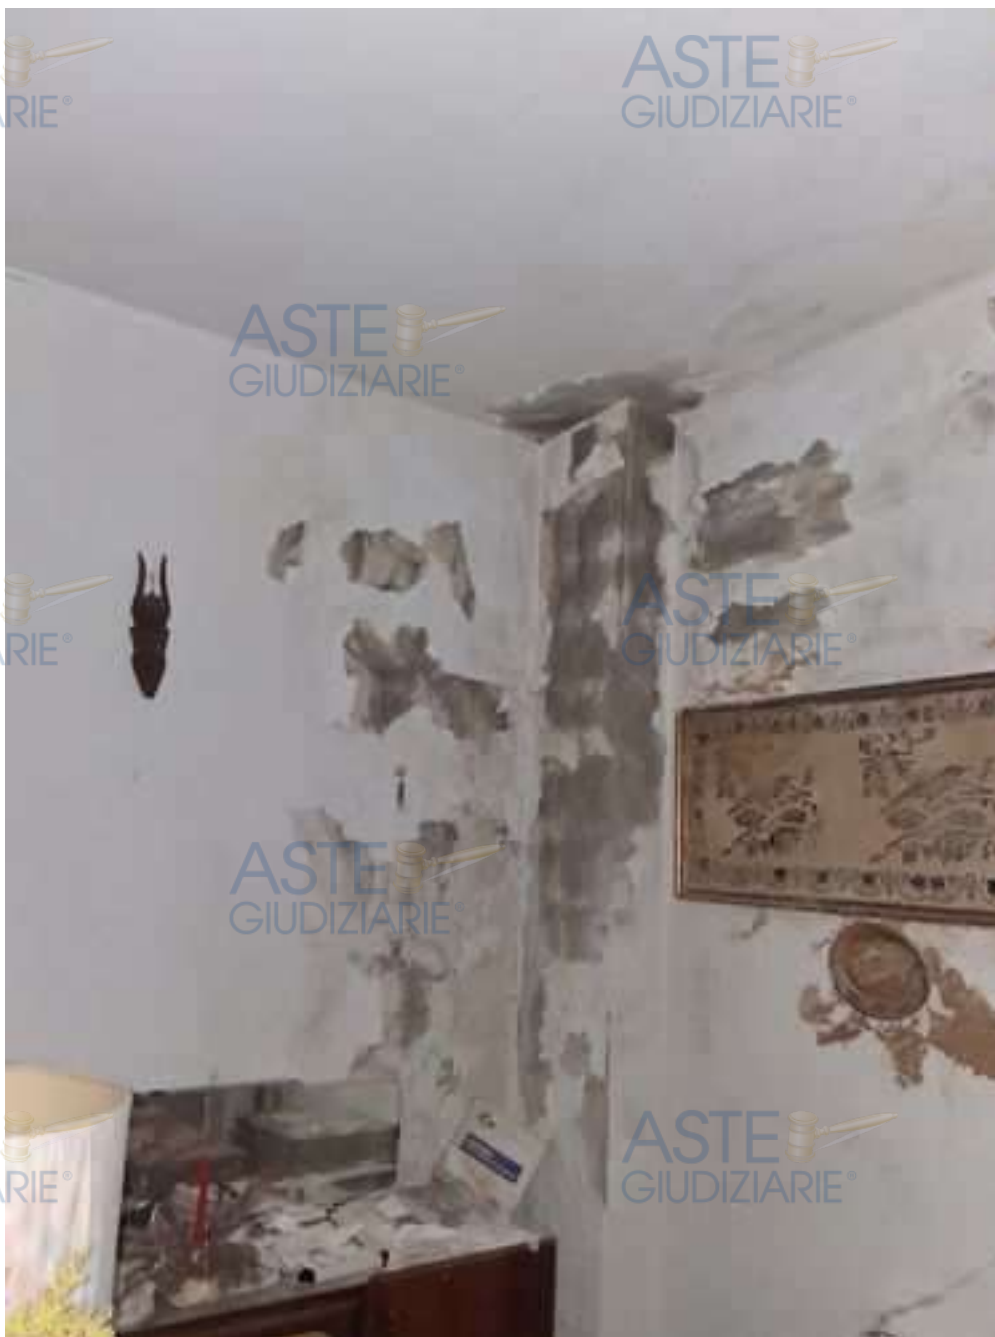
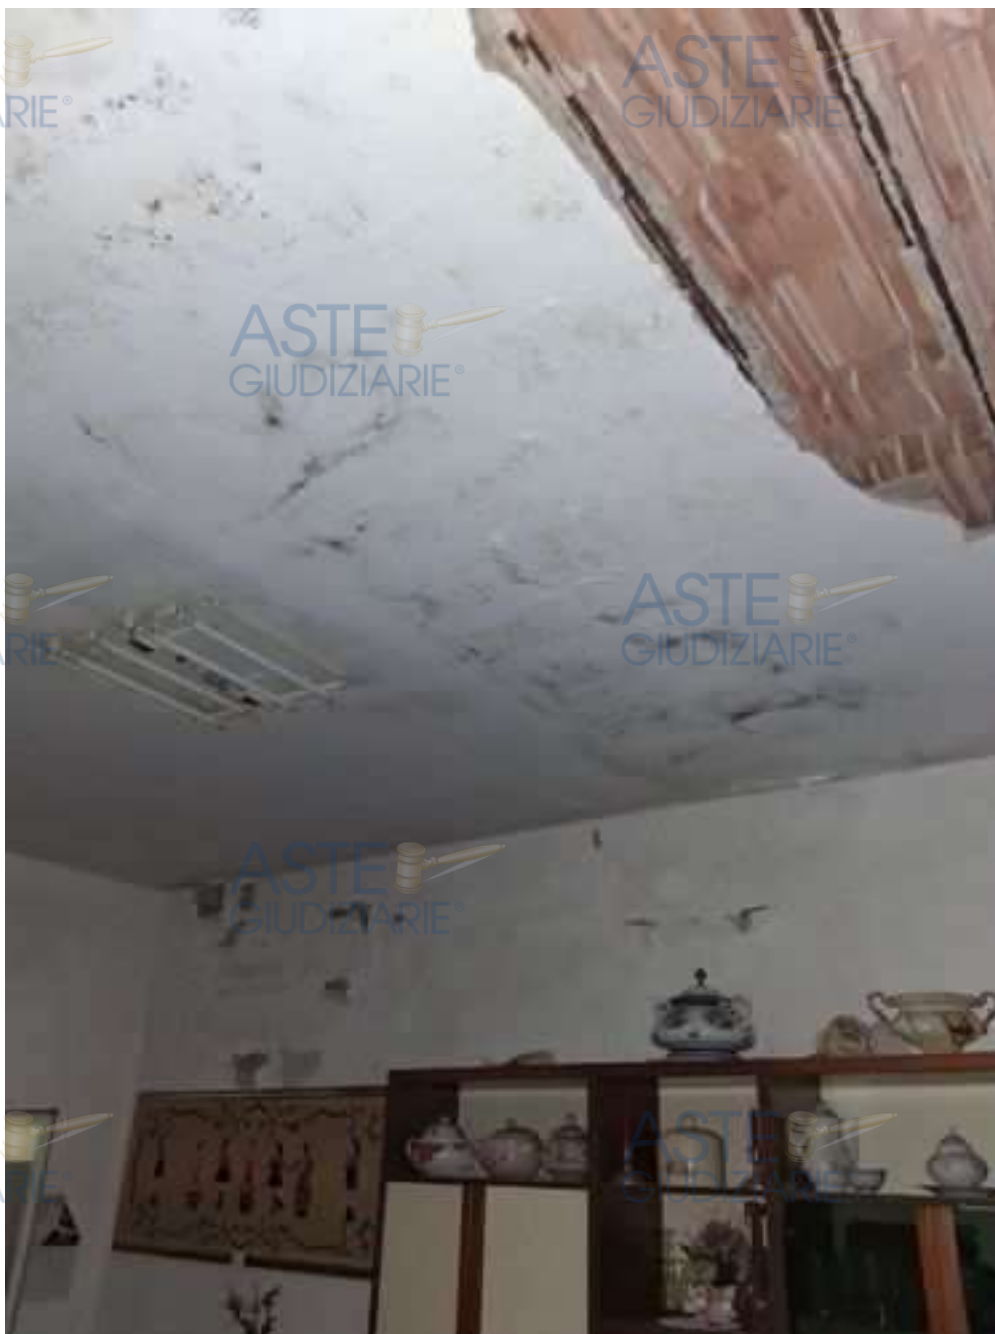
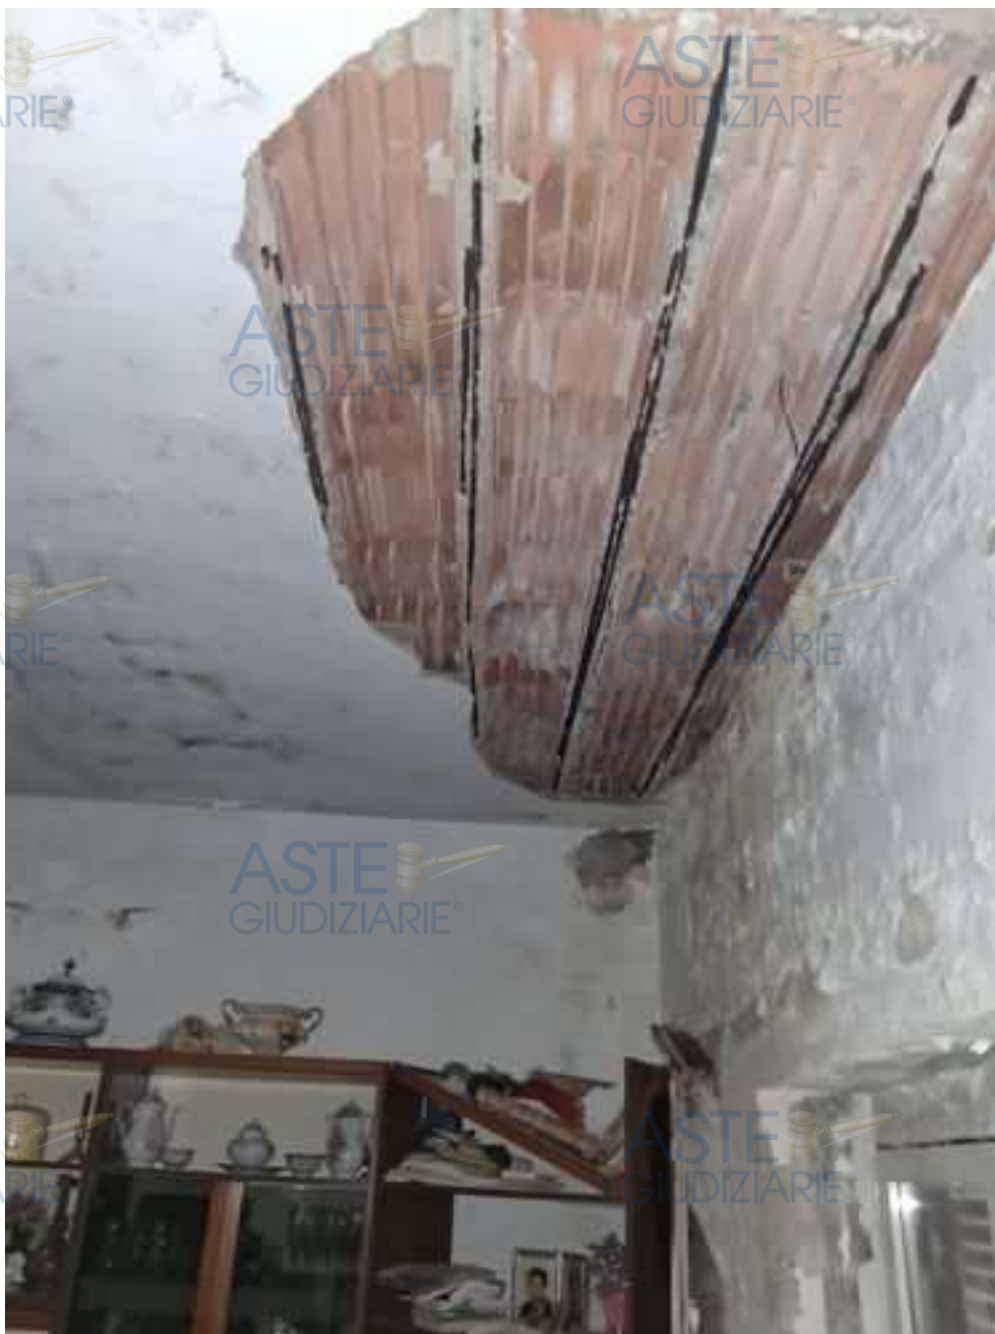
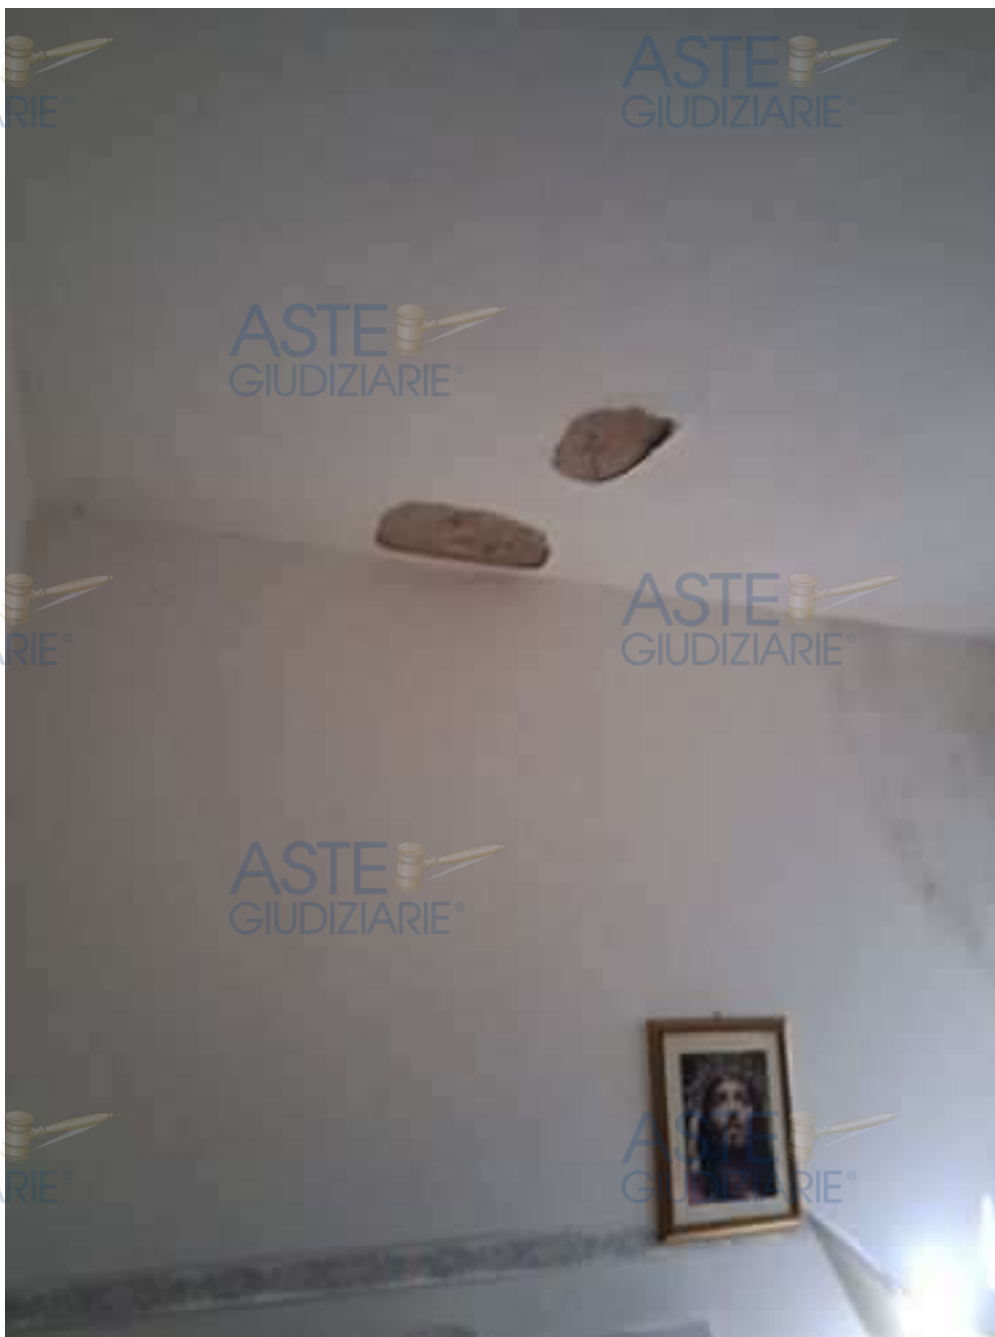
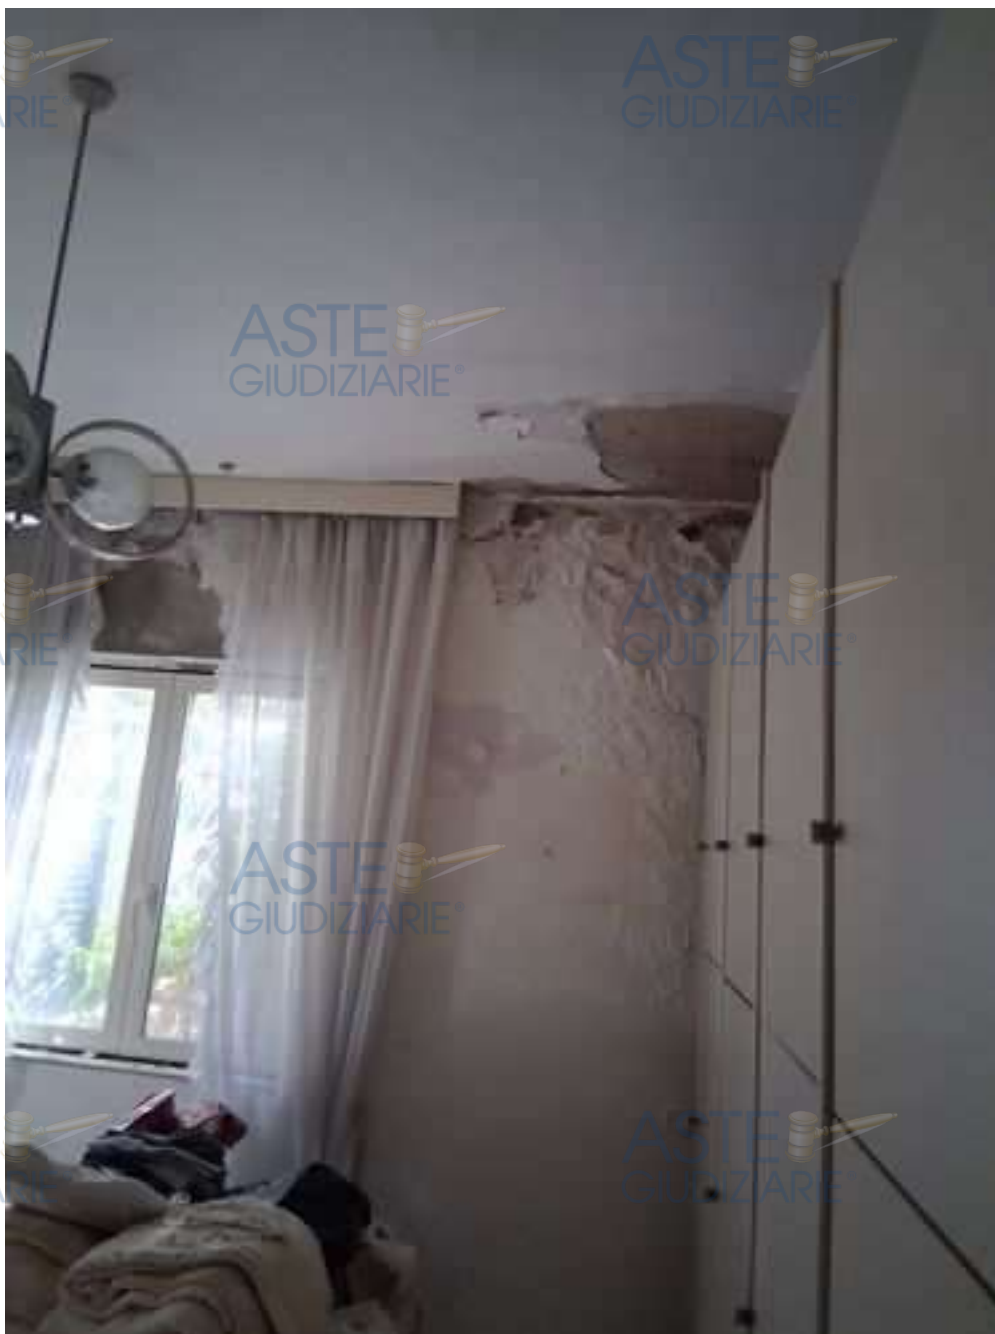
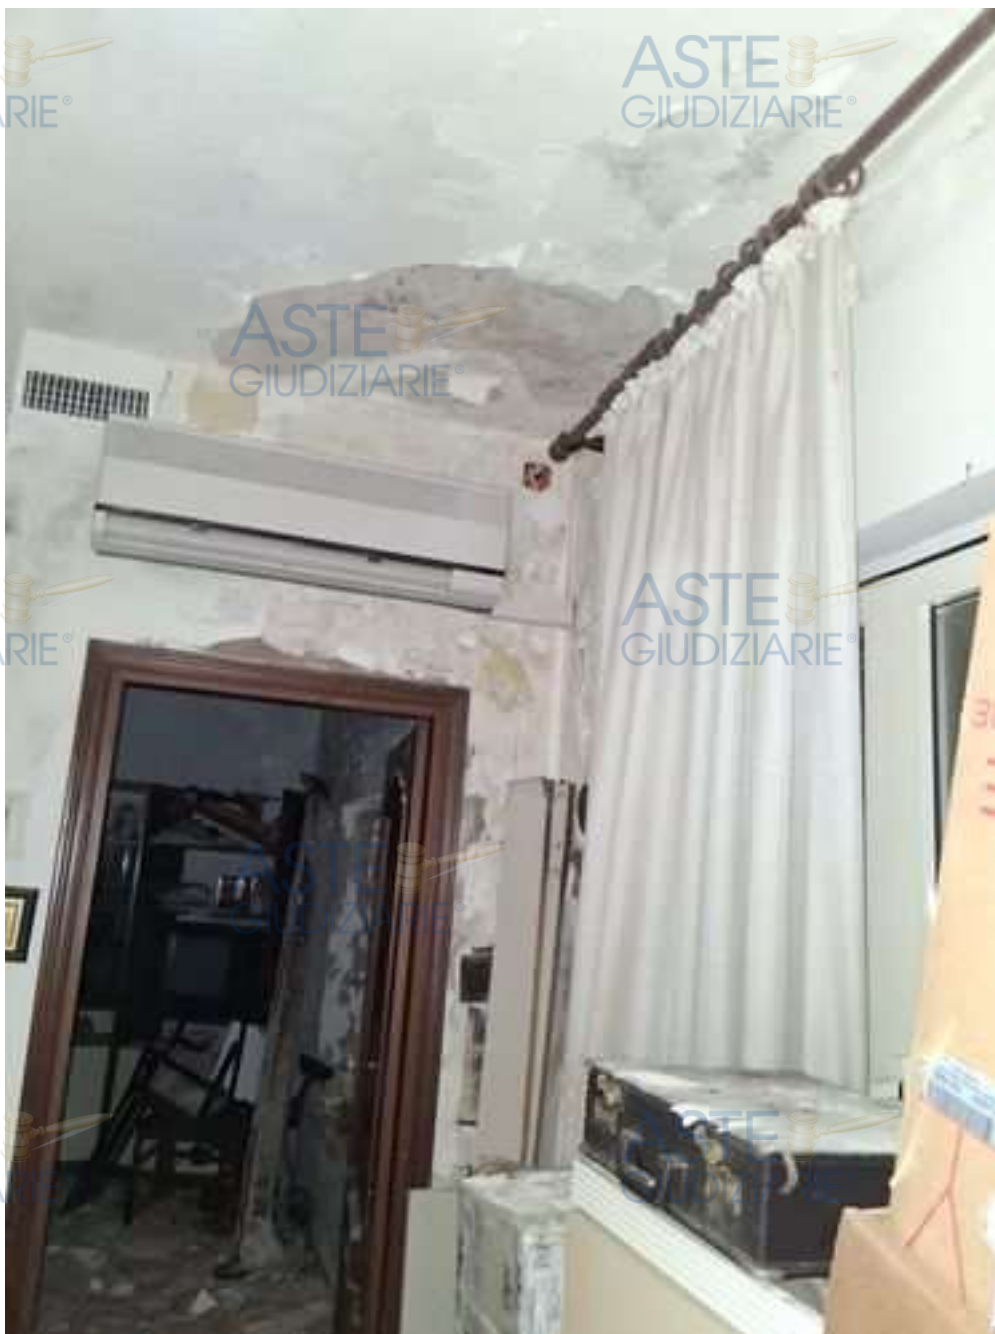
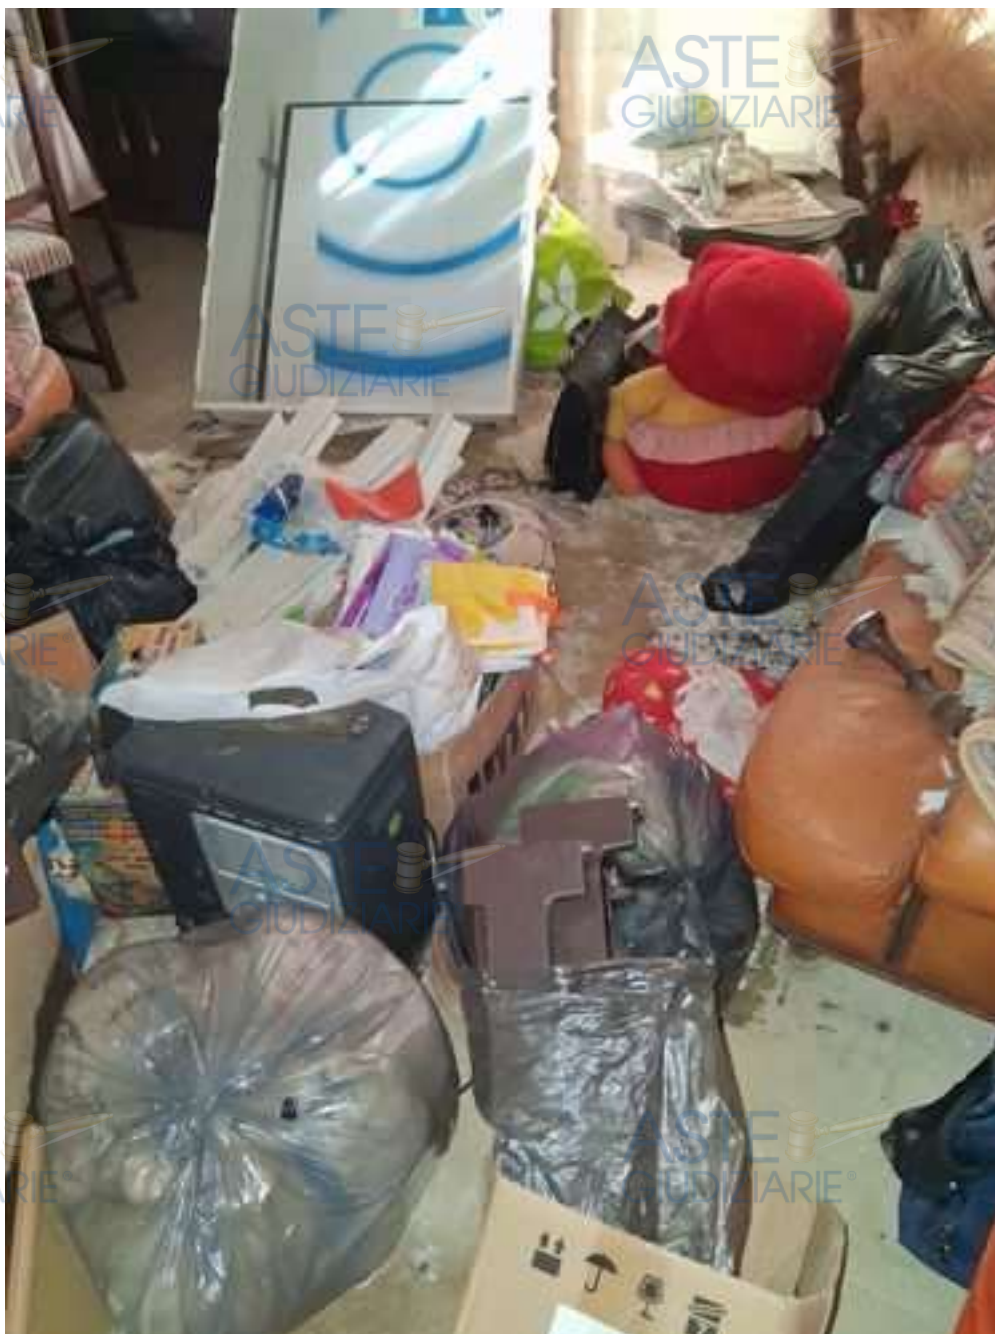
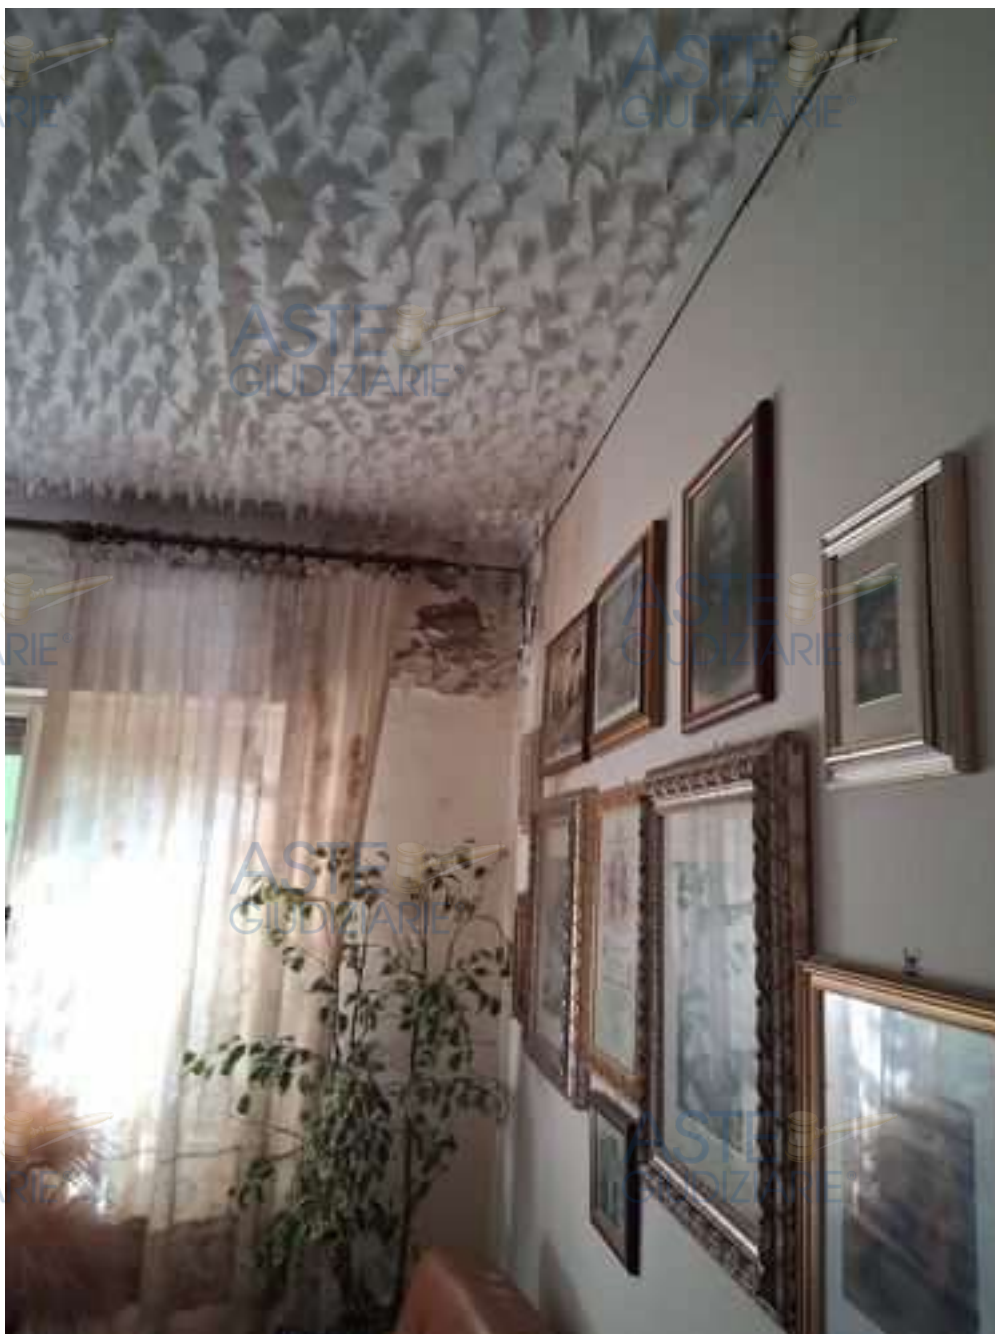
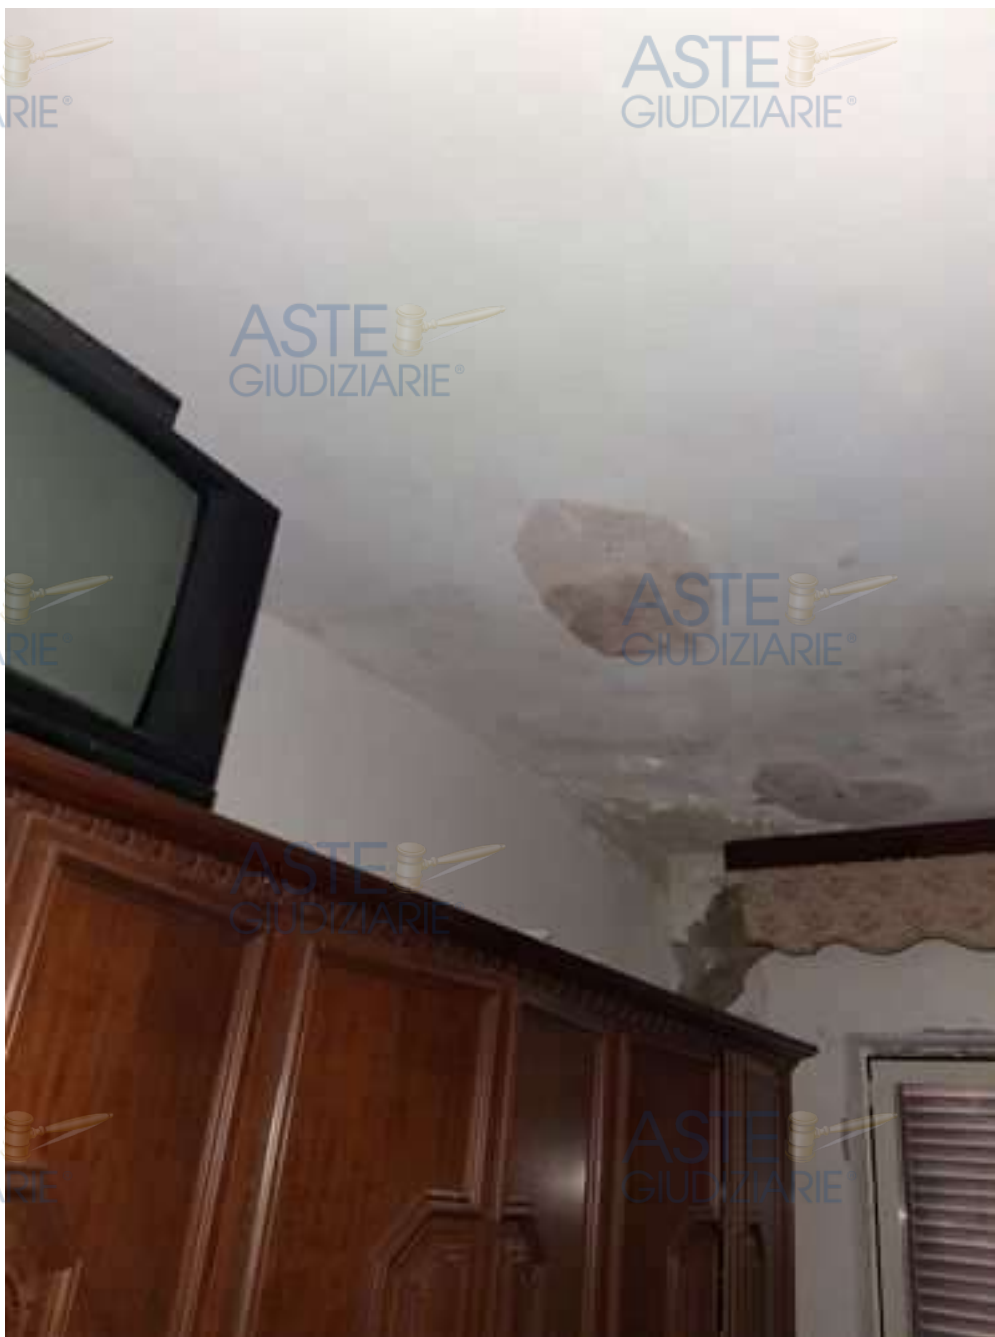
Per quanto riguarda lo stato di conservazione e manutenzione si ritiene, nel complesso, scadente e nettamente peggiorato rispetto allo stato riscontrato in occasione della precedente perizia. L'immobile appare in completo stato di abbandono come mostrato dalle foto che seguono:
