# CONSULENZA TECNICA

FALLIMENTO n. 127/2017

Stato dei lotti

IMMOBILI IN CAGLIARI VIA GIUSTI 7/9

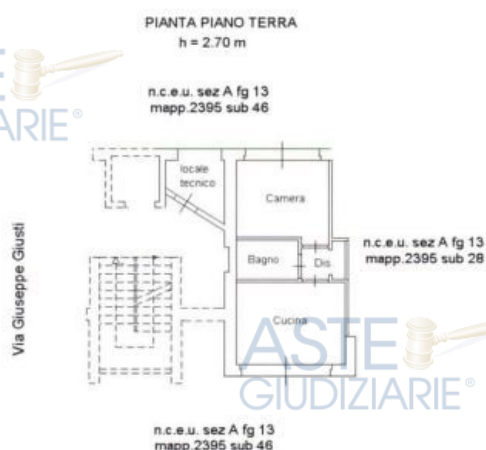
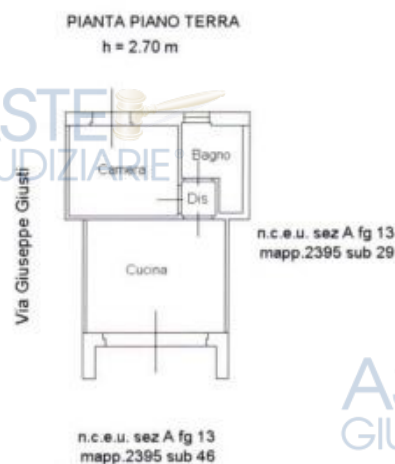
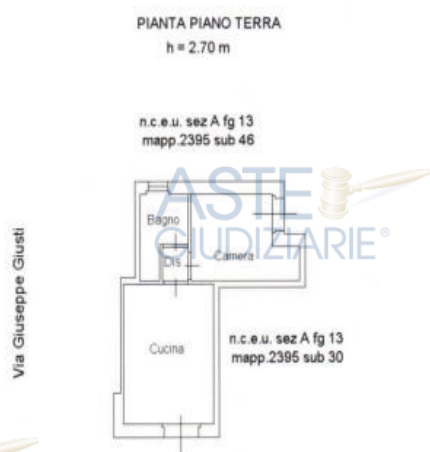
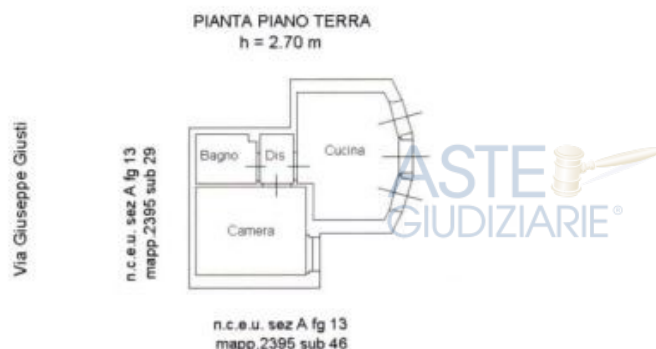
Questo lotto, conseguentemente al frazionamento interno in quattro unità, è stato accatastato come quattro distinte unità immobiliari con cortile interno comune e gli sono stati attribuiti rispettivamente i subalterni 27-28-29-30 oltre al subalterno 46 come bene comune non censibile poiché si riferisce al citato cortile comune meglio evidenziato nelle planimetrie catastali che riporto qui in seguito a titolo esemplificativo .

Richiamando quanto esposto nel volume n. 2 e la successiva integrazione, si tratta di una suddivisione realizzata con pannelli in cartongesso montati su telai in alluminio ancorati alle pareti, al soffitto e probabilmente anche al pavimento, pannelli evidenziati in colore rosso a pagina 8 lotto n. 1.

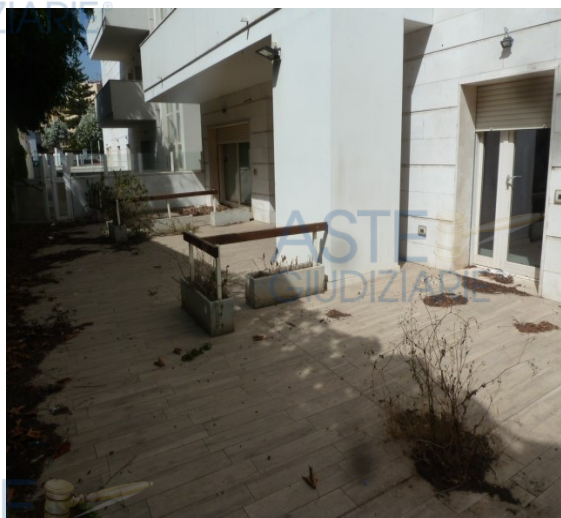
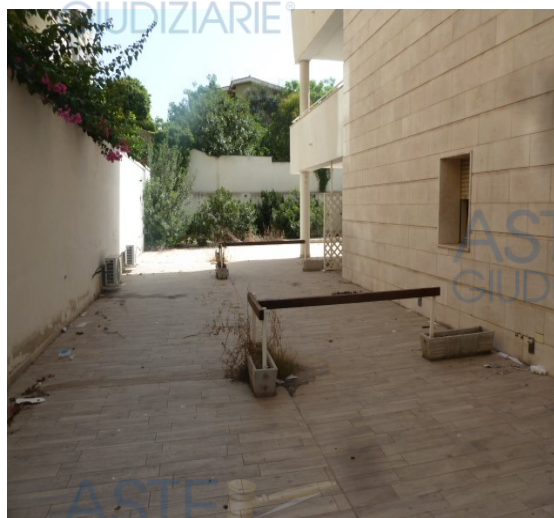
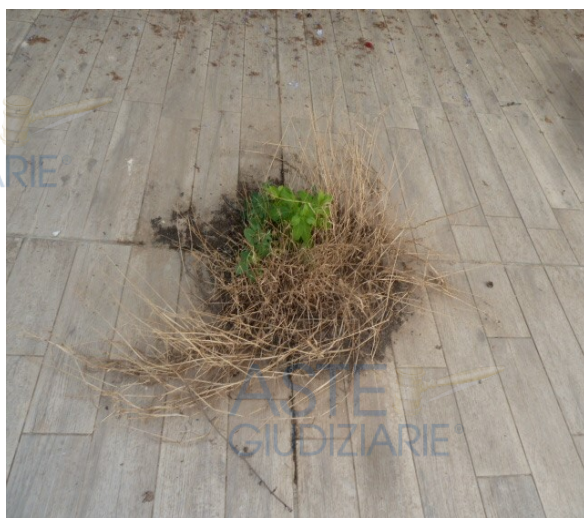
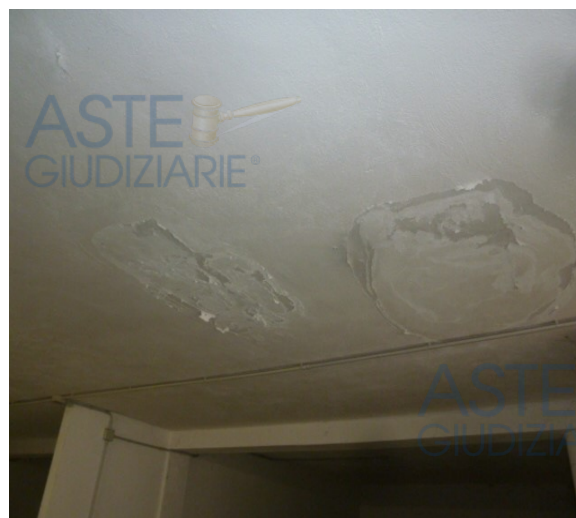
Alla luce degli ultimi sopralluoghi è emerso quanto segue

- sono presenti piccole tracce di umidità nel soffitto arretrate principalmente dalla area doccia di un bagno del piano primo contraddistinto come lotto n. 3;
- nelle unità abitative conseguentemente all'utilizzo abitativo sopra esposto è necessaria la totale tinteggiatura previa riparazione della fonte del danno;
- sono presenti danni ad alcuni infissi principalmente esterni;
- si riporta che le griglie dei pozzetti di raccolta delle acque meteoriche posizionati nella terrazza appaiono occlusi dalla crescita di erbacce spontanee spuntate su accumuli di terra depositata ostacolando il normale deflusso delle acque stesse che causa infiltrazioni al piano

interrato e pertanto è necessario un intervento di manutenzione straordinaria e la successiva costante pulizia:

- è presente un'infiltrazione d'acqua nel piano garage proveniente dal bagno del subalterno 30.

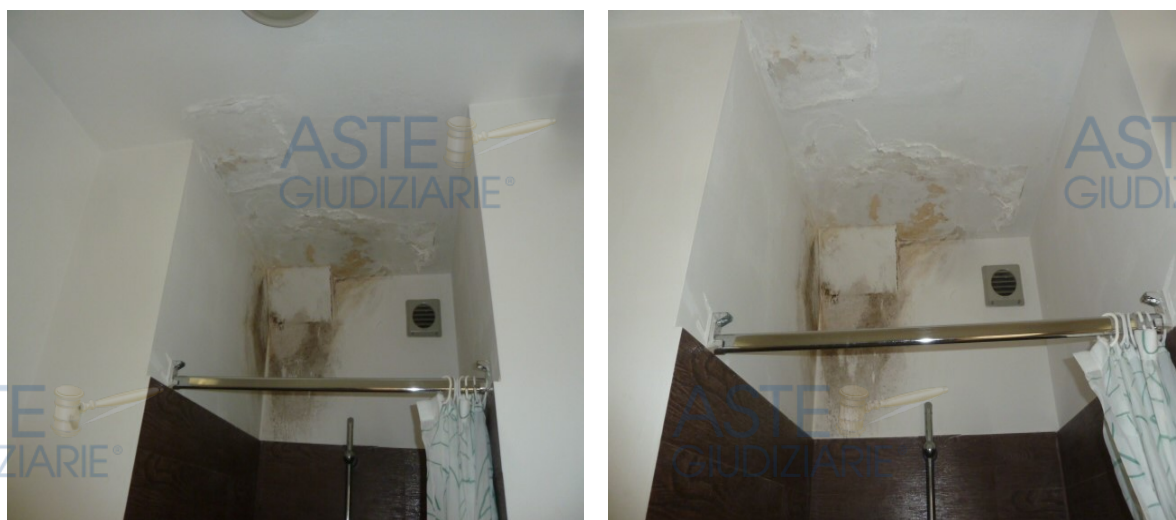
Si è constatato che nel soffitto del bagno che si affaccia sulla terrazza prospiciente il cortile interno sono presenti evidenti tracce di infiltrazioni d'acqua causate dalla probabile assenza o difetto di impermeabilizzazione del piatto doccia e/o dalla rottura della piletta/sifone di scarico dell'appartamento sovrastante che ricade anch'esso nella presente procedura fallimentare e contraddistinto come lotto n. 5.

Come precedentemente esposto nel lotto numero 2 si tratta di danni **qualificabili come vizi/difetti di costruzione e dunque riconducibili al costruttore** e, qualora gli stessi, non venissero eseguiti prima dell'aggiudicazione del lotto vi dovrà provvedere l'aggiudicatario prima

Richiamando che si tratta di danni qualificabili come vizi/difetti di costruzione è consigliabile che provveda l'aggiudicatario al risanamento delle parti ammalorate con rasatura delle parti interessate e conseguente posizionamento di nuovo intonaco e successiva tinteggiatura.

*I lavori, per la loro natura e tipologia, possono essere eseguiti in regime di edilizia libera e, pertanto, non occorre la prestazione di un tecnico abilitato, né una pratica SUAPE.*

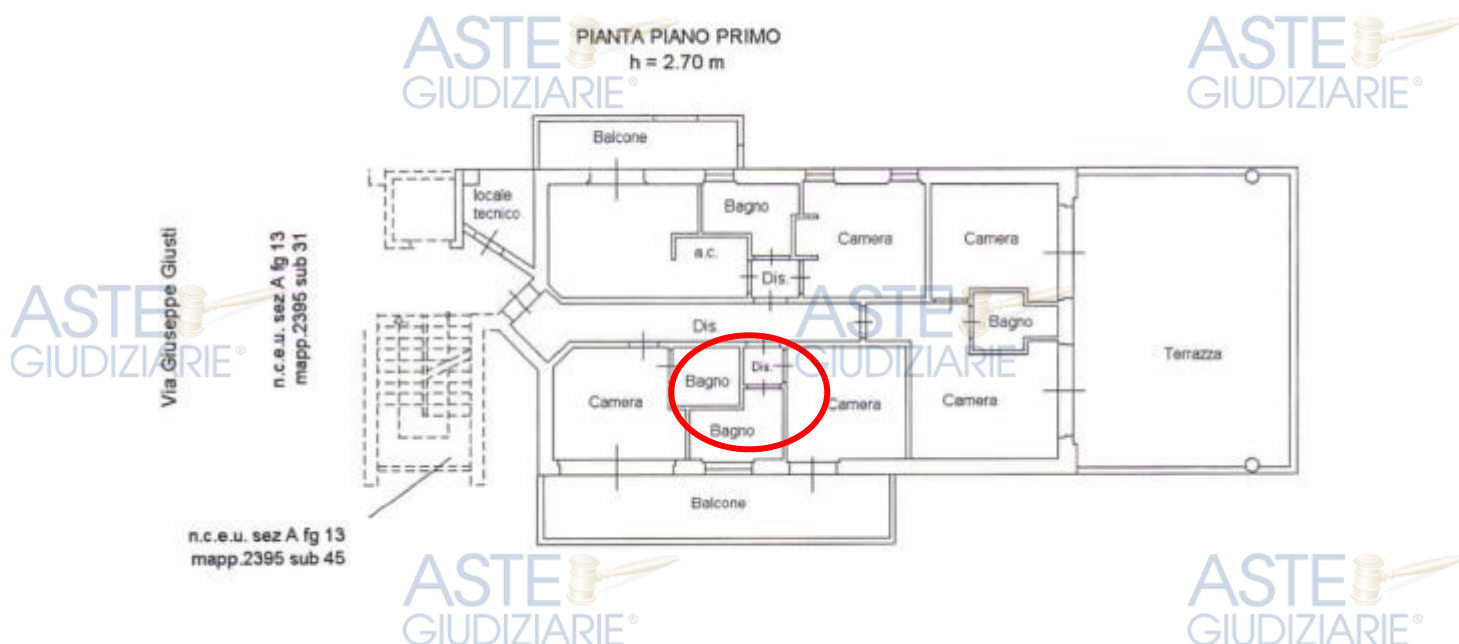
Si riporta che l'unità è difforme rispetto all'ultima variante non essenziale del 2014 per la diversa distribuzione degli spazi interni conseguenti alla realizzazione del quarto bagno evidenziato nella zona in colore rosso.

E' evidente che tale intervento ha modificato gli impianti.

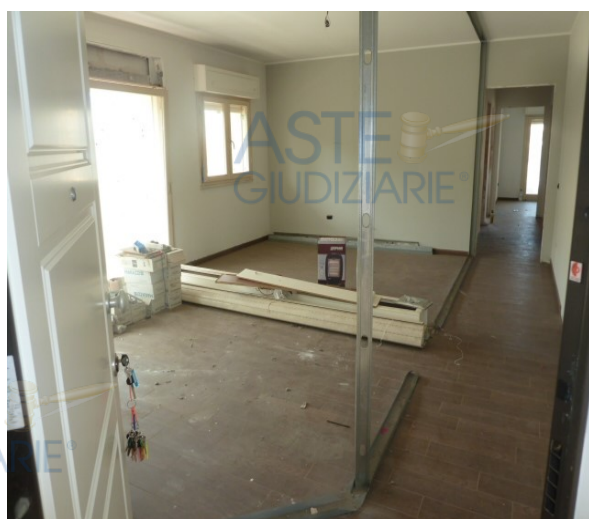
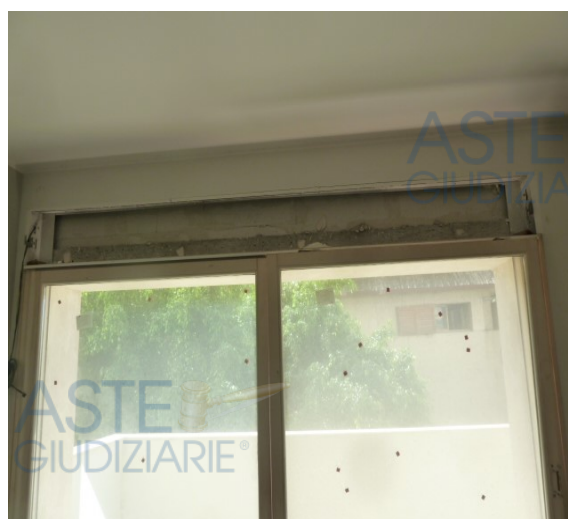
Come esposto nel volume n. 2 e successiva integrazione, questa unità immobiliare non è stata ancora ultimata infatti è ancora priva dei sanitari nei bagni, delle porte interne e dell'impianto di condizionamento/riscaldamento e per questo motivo risulta in "corso di costruzione". Alla luce dei successivi sopralluoghi ho riscontrato alcuni danneggiamenti e precisamente:

- posizionamento di un telaio in alluminio nel soggiorno;
- infisso del soggiorno privo di avvolgibile elettrico ed altri infissi sono con la maniglia danneggiata;

I costi di ripristino ed ultimazione con una nuova pratica edilizia sono a carico dell'aggiudicatario.

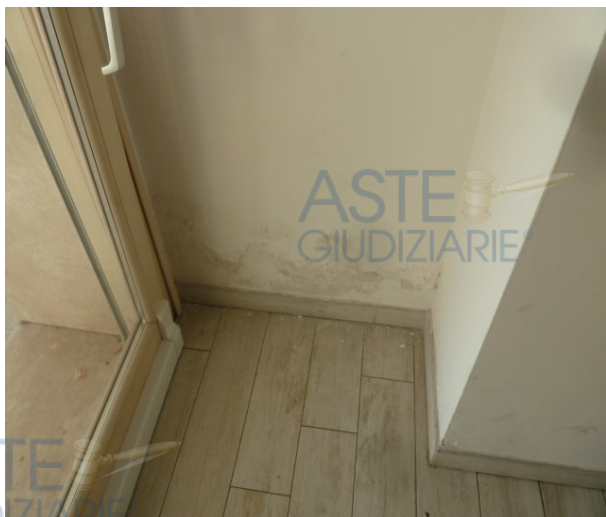
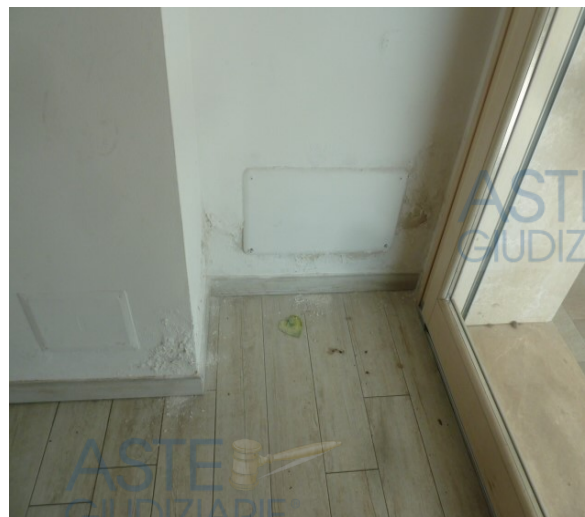
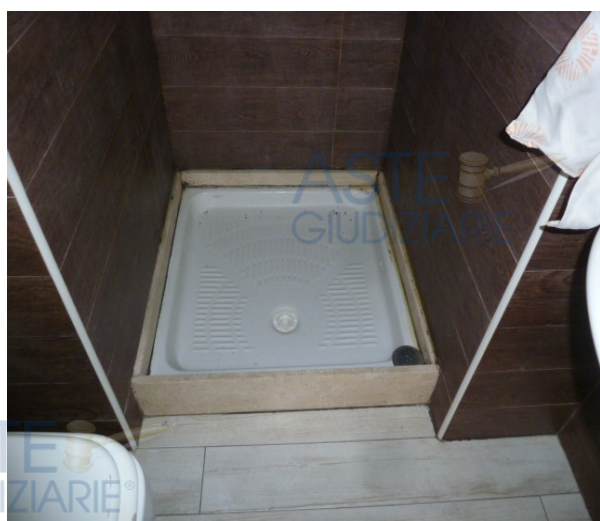
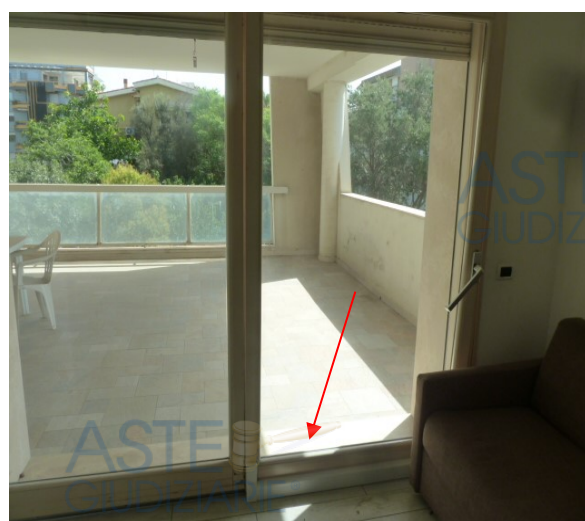
Si è constatato che nella parte che si affaccia sulla terrazza prospiciente il cortile interno sono presenti evidenti tracce di umidità nelle pareti adiacenti il bagno causate dalla probabile assenza o difetto di impermeabilizzazione del piatto doccia e/o dalla rottura della piletta/sifone di scarico, pertanto l'aggiudicatario dovrà provvedere, prima dell'utilizzo dello stesso in quanto ha causato importanti infiltrazioni all'appartamento sottostante contraddistinto come lotto n. 3, al risanamento mediante:

Gli infissi prospicienti la veranda sono danneggiati e manca la maniglia dell' infisso di un altro vano.

L'unità necessita di una totale tinteggiatura,  
La porta blindata riporta segni di effrazione.

- *rimozione lastre in pietra naturale poste a sigillatura del piatto doccia e loro riposizionamento a fine lavori;*
- *rimozione piatto doccia compreso scarico (piletta/sifone);*

- *fornitura posa in opera di strato di guaina impermeabilizzante bituminosa spessore 4 mm con risvolto sui lati per cm 15;*

- *sola posa in opera di piatto doccia precedentemente rimosso;*

- *sigillatura dell'aderenza tra piatto doccia e parete con idoneo e specifico mastice siliconico per bagni.*

*La superficie complessivamente da risanare, tra interno ed esterno, è pari a (calcolo in eccesso):*

ASTE  
GIUDIZIARIE®*raschiature e depolverizzazione, corpo € 100,00*ASTE  
GIUDIZIARIE®*rasature, mq 9,00 x €/mq 16,00 € 144,00**Totale lavori IVA esclusa € 244,00*ASTE  
GIUDIZIARIE®ASTE  
GIUDIZIARIE®***in arrotondamento compresi imprevisti € 300,00***

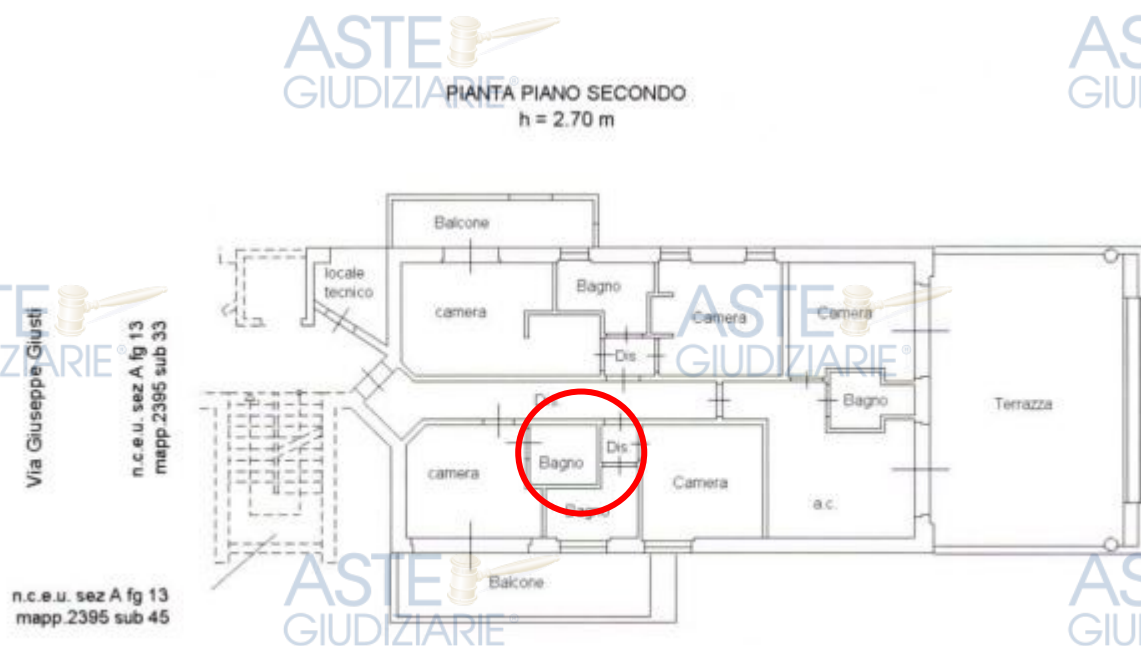
Si riporta che l'unità è difforme rispetto all'ultima variante non essenziale del 2014 per la diversa distribuzione degli spazi interni conseguenti alla realizzazione del quarto bagno evidenziato nella zona in colore rosso.

E' evidente che tale intervento ha modificato gli impianti.
