# CONSULENZA TECNICA

**TRIBUNALE CIVILE DI CAGLIARI**  
**SEZIONE FALLIMENTARE**

**FALLIMENTO n. 127/2017**

**FABBRICATO IN SELARGIUS**

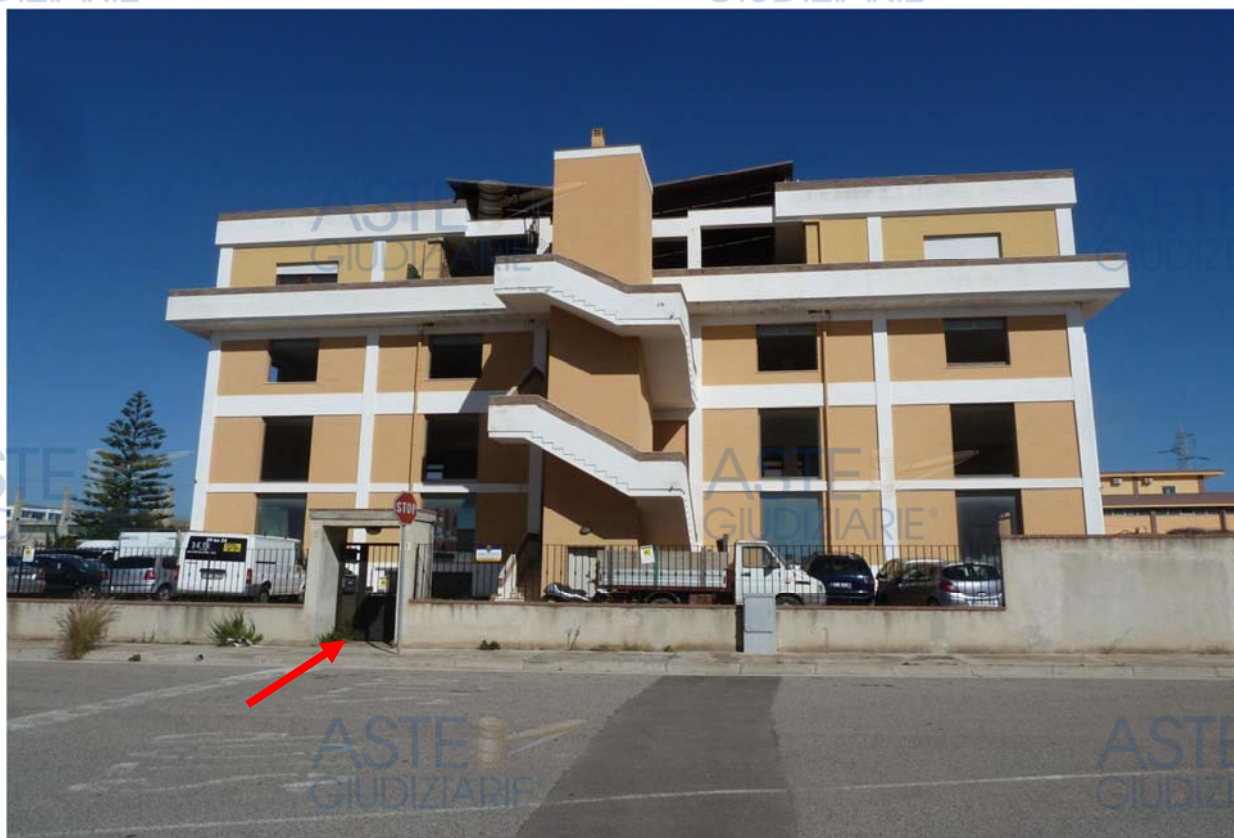
Foto n. 1 Prospetto sulla via Fleming e ingresso pedonale

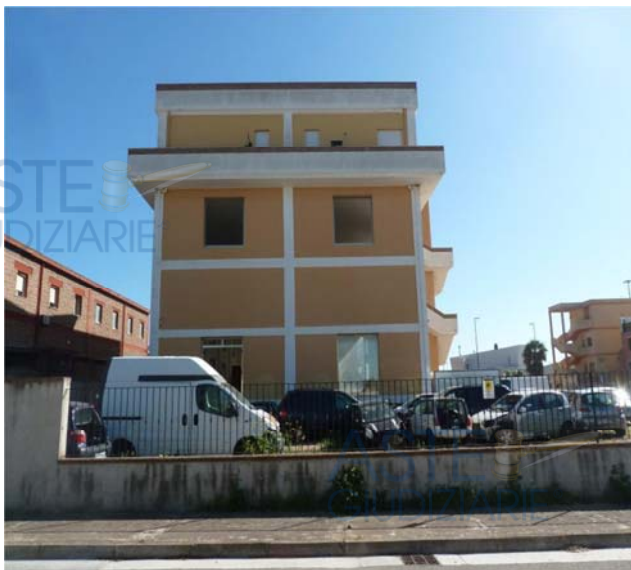
Il fabbricato è ultimato esternamente con intonaci del tipo civile ed è tinteggiato (foto nn. 1 a pag. 5, e 2-3-4-5).

Foto n. 2 prospetto via Galvani

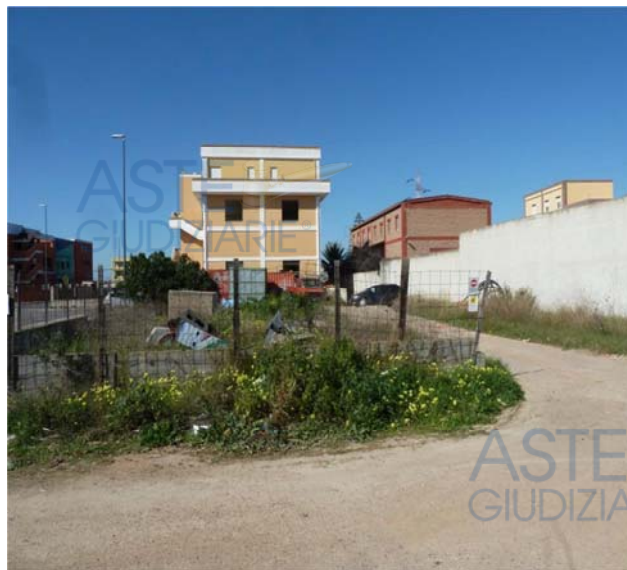
Foto n. 3 Prospetto laterale su area libera

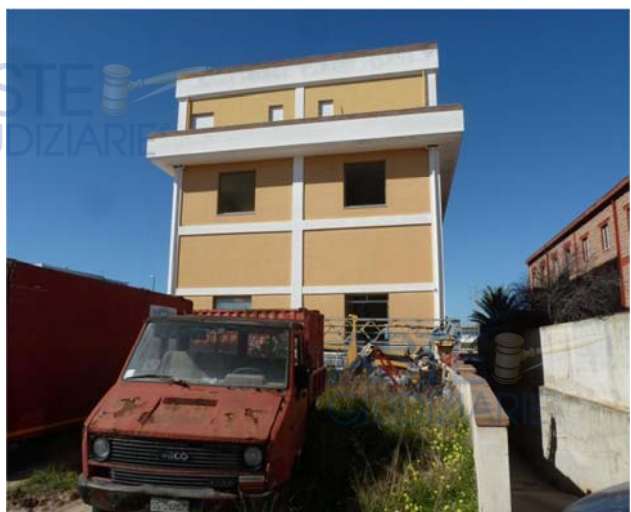
Foto n. 4 Prospetto su area libera e scivolo

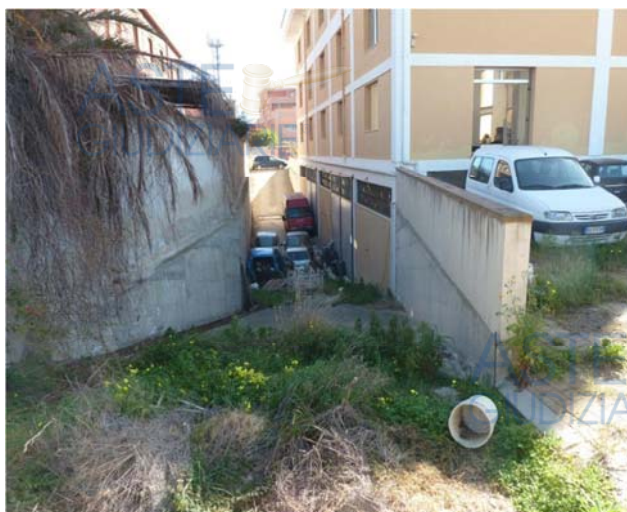
Foto n. 5 Prospetto interno e scivolo via Galvani

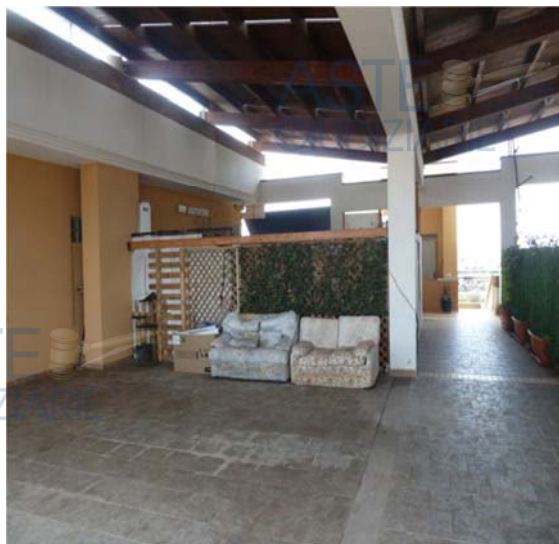
centrale della terrazza del terzo piano, è posizionato un impianto fotovoltaico che non fa parte del costituendo lotto (foto nn. 6-7).

Foto n. 6 Copertura terrazza

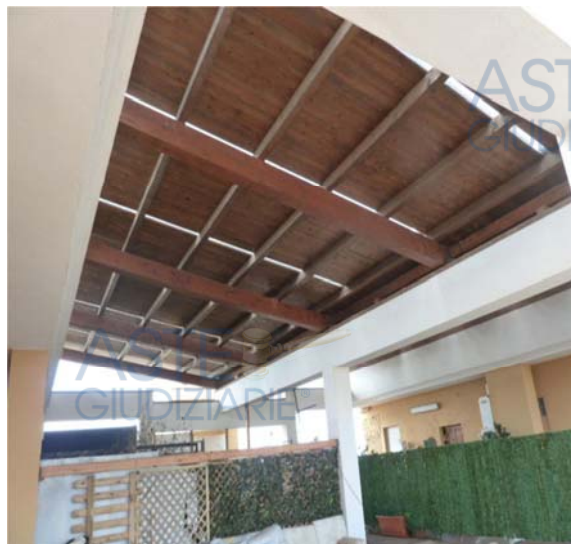
Foto n. 7 Particolare copertura terrazza

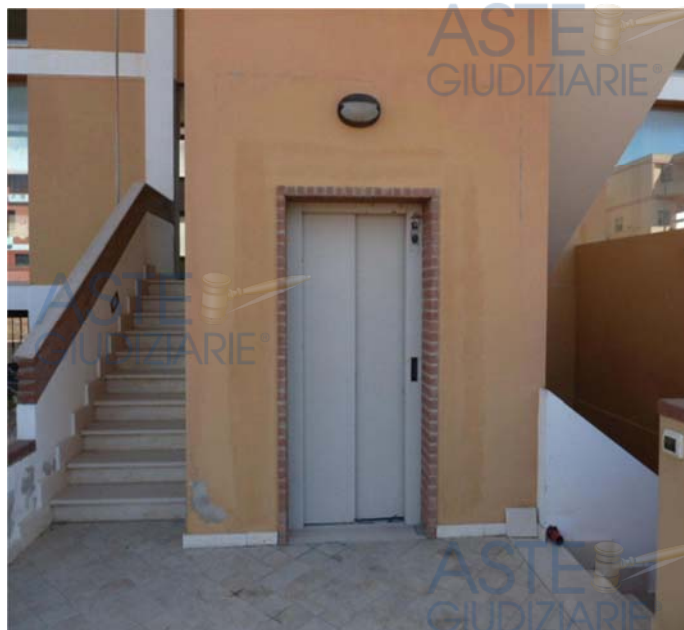
Tutti i piani si raggiungono mediante una scala esterna in C.A., rifinita in lastre di marmo di travertino, che si snoda intorno al vano ascensore che dovrebbe servire tutti i piani, però si rileva che manca la cabina interna (foto n. 8).

Foto n. 8 Vano scala e cabina ascensore

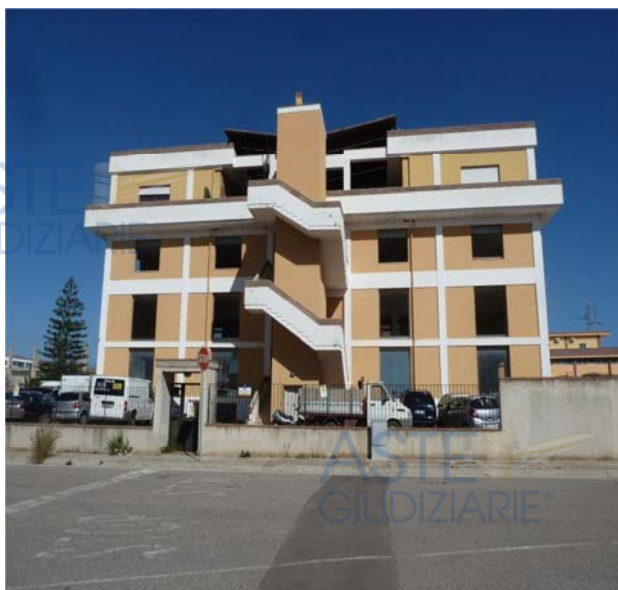
Foto n. 9 Muretto e ingresso pedonale via Fleming

Il piazzale è protetto sulla via Galvani e, parzialmente, sulla via Fleming principalmente da un muretto elevato con blocchi di cls intonacato e sormontato da griglie in ferro mentre in parte della via Fleming è aperto (foto nn. 2-9-10-11-12-13-14)

Si accede da un cancello pedonale posto sulla via Fleming 11 e da due aperture carrabili protette da cancelli in ferro, poste rispettivamente sulla via Fleming e sulla via Galvani (foto nn. 9-10-14), mentre è aperto nel vicolo laterale alla via Fleming (foto n. 13)

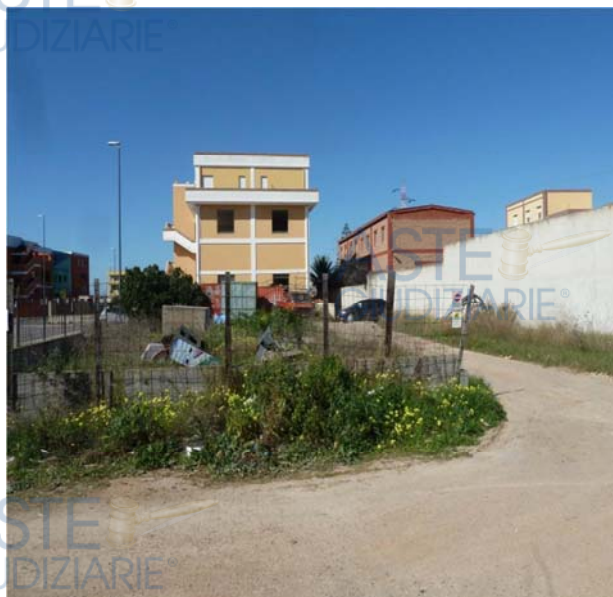
Foto n. 13 Lato da ultimare vicolo via Fleming

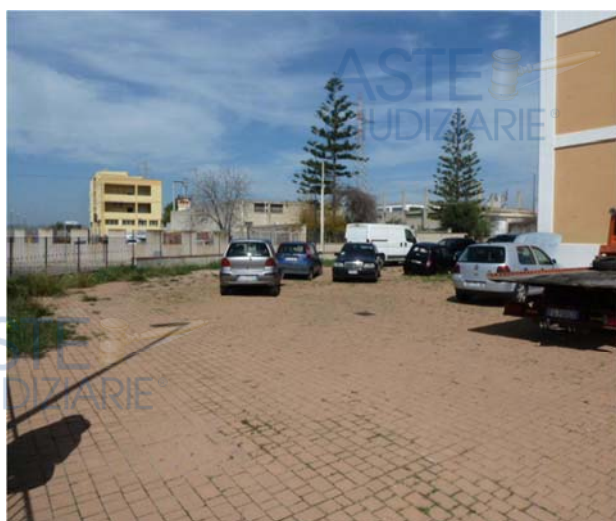
Il piazzale comune è destinato a passaggio e parcheggio per automezzi ed è parzialmente rifinito con piastrelle carrabili e la parte che si estende lungo la via Fleming è da ultimare in quanto si tratta di un terreno incolto aperto (foto nn. 15-16).

Foto n. 15 Finiture del piazzale

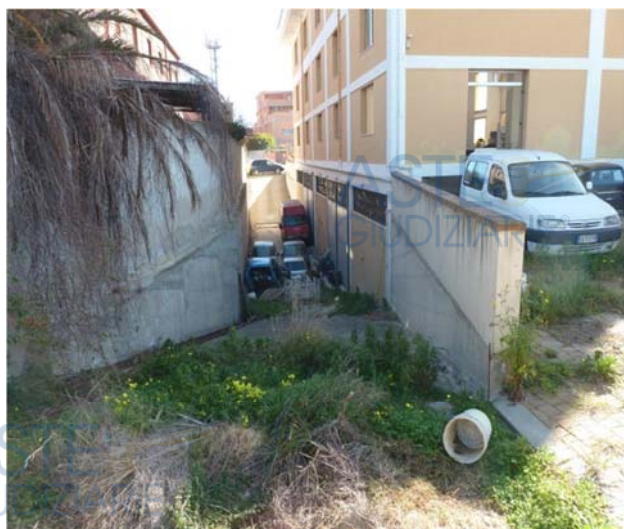
Alla luce degli accertamenti effettuati si rileva che la rampa sulla via Galvani non è praticabile in quanto è da ultimare e l'unico ingresso utile per raggiungere il locale è dall'altra rampa carrabile accessibile dal vicolo della via Fleming (foto nn. 17-18-19-20).

Foto n. 17 Scivolo via Galvani

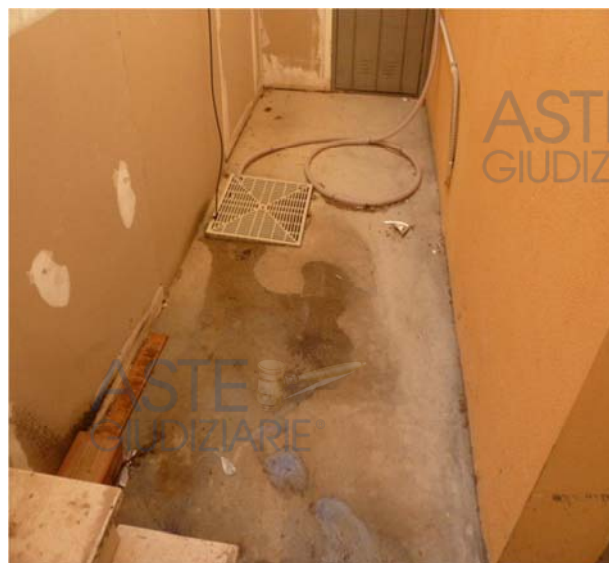
Si tratta di deposito ubicato al piano seminterrato con accesso dalle rampe carrabili laterali ed a piedi dal vano scala condominiale o dal previsto ascensore fino al raggiungimento della porta blindata di accesso dove a lato si trova la pompa sommersa.

Foto n. 20 Piano seminterrato e pompa sommersa

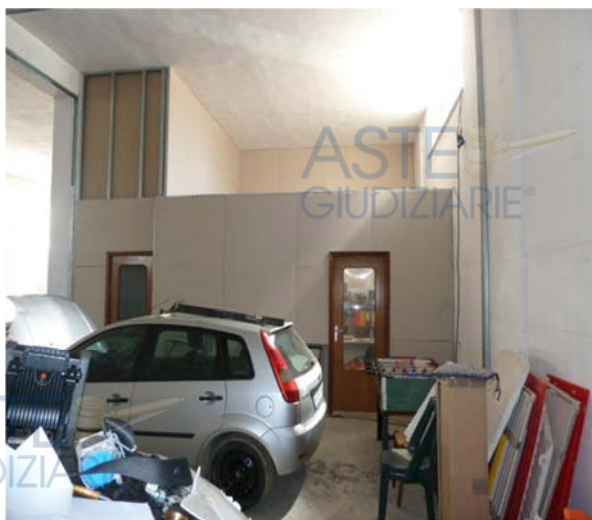
Internamente si sviluppa su un unico livello con cinque pilastri centrali ed è disposto in alcuni ambienti creati con pannelli in cartongesso da rifinire (foto n. 21-22-23-24), come già precedentemente esposto si accede dalle rampe carrabili ed è protetto da un ampio cancello in ferro scorrevole a due ante e dalla porta blindata (foto n. 25-26).

Foto n. 23 Divisioni interne piano seminterrato

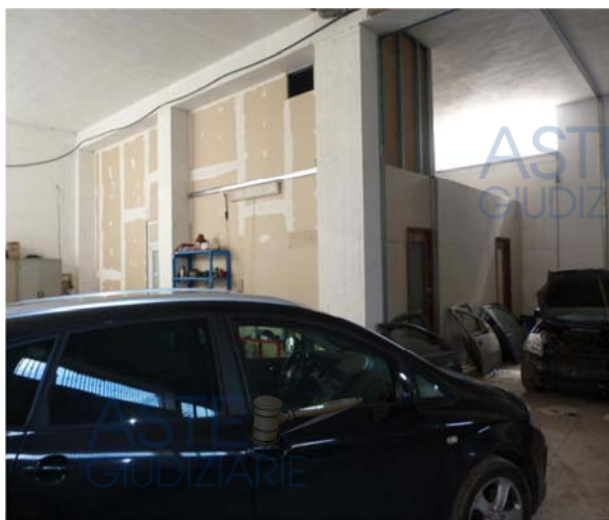
Foto n. 24 Divisioni interne piano seminterrato

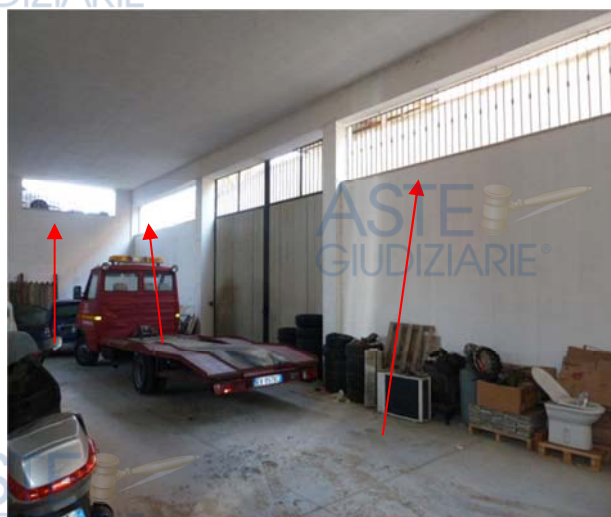
Il locale è areato per mezzo di aperture poste sulla parte alta delle pareti e protette da griglie in ferro (foto n. 27-28).

Foto n. 27 Aperture per luce ed areazione

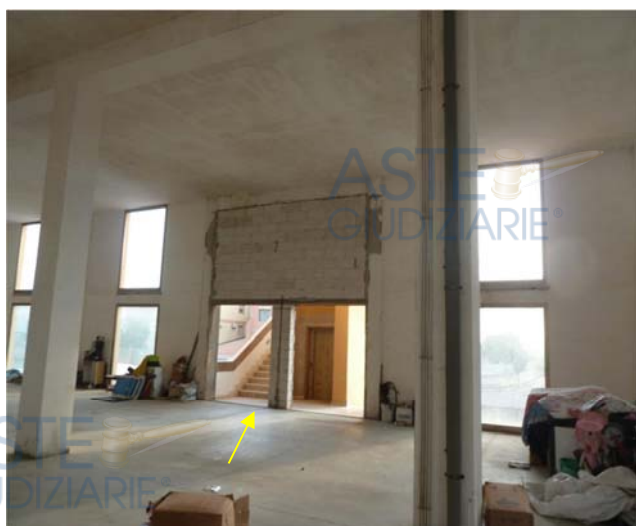
Foto n. 29 Ingresso

Alla luce degli accertamenti effettuati si rileva che è da ultimare. Infatti mancano tutti gli impianti; è privo di porte d'accesso; non ci sono gli infissi esterni nella parte alta.

Internamente è in stato di abbandono e sono presenti ingombri mobili. (foto nn. 29-30-31-32). Sono presenti anche evidenti segni di umidità (foto n. 33).

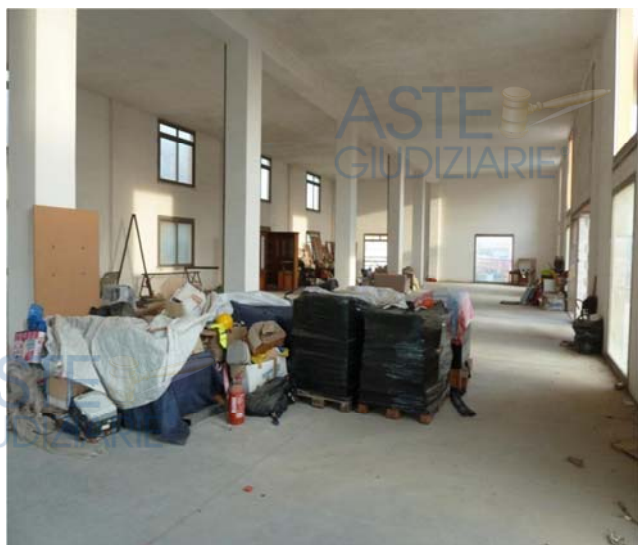
Foto n. 31 interno locale

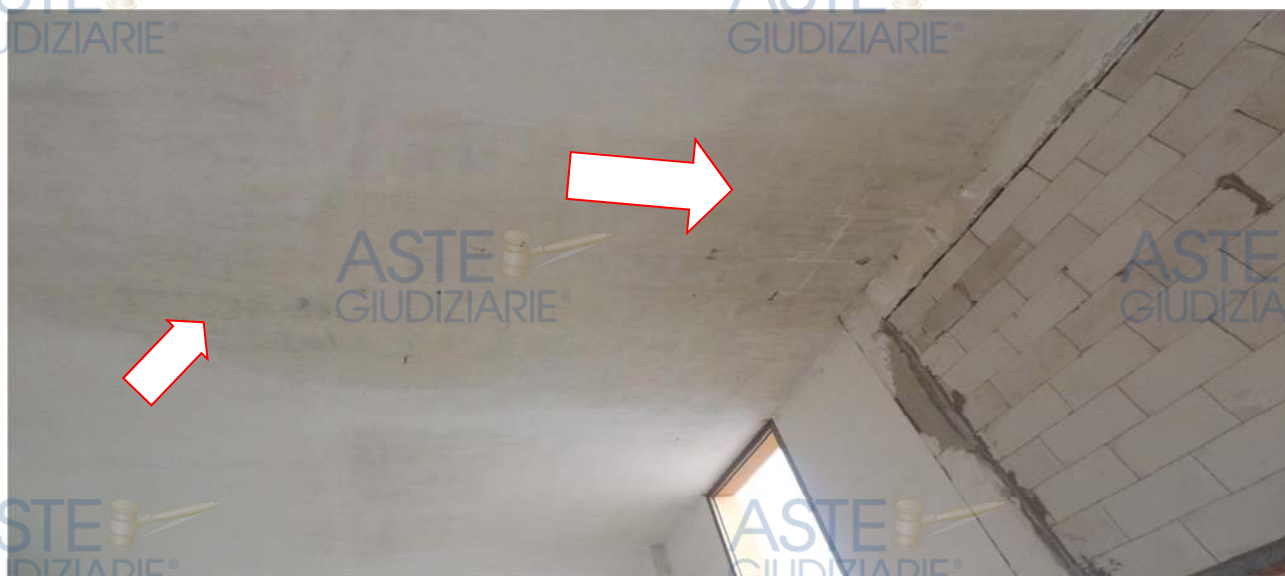
Foto n. 33 Evidenti segni di umidità

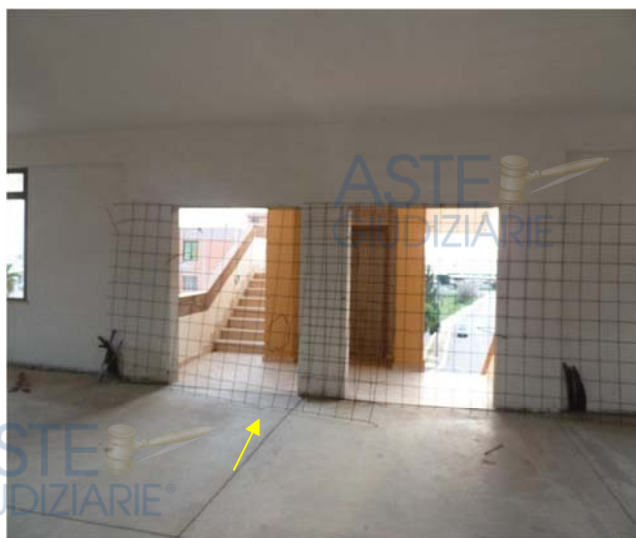
Foto n. 34 Ingresso

Alla luce degli accertamenti effettuati si rileva che è da ultimare. Infatti mancano tutti gli impianti; è privo di porte d'accesso; non ci sono gli infissi esterni.

Internamente è in stato di abbandono e sono presenti escrementi di animali. (foto nn. 34-35-36-37-38).

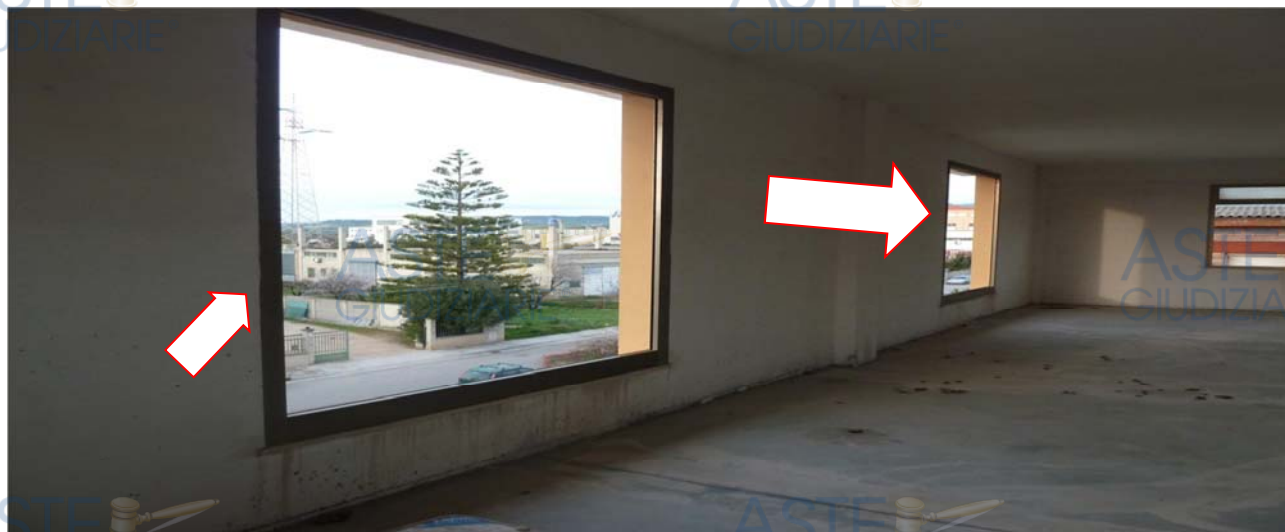
Foto n. 38 Particolare infissi

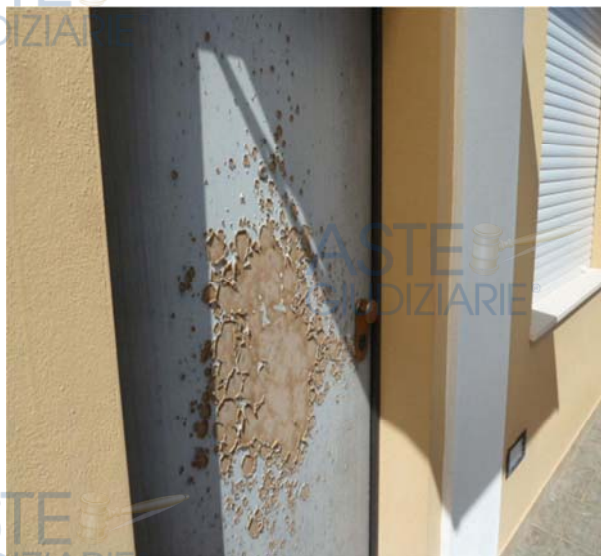
Foto n. 44 Ingresso

Alla luce degli accertamenti effettuati si rileva che è stata frazionata in due unità abitative mediante la realizzazione di una parete in cartongesso come divisore. Questo intervento ha inevitabilmente reso necessaria la creazione di un varco nel perimetro esterno per permettere l'accesso ai costituiti nuovi ambienti.

- ✓ La seconda parte ha l'accesso da una porta che si trova nel ballatoio posteriore (foto n. 44) ha gli spazi interni distribuiti in soggiorno (foto n. 45), due vani letto (foto n. 46-47), un bagno (foto n. 48), e la restante parte della terrazza (foto n. 49).
