# TRIBUNALE CIVILE DI CAGLIARI

## Relazione Tecnica

### Fallimento n°151/2019

Relazione di perizia relativa ai beni immobili inerenti il Fallimento  
n°151/2019 " [REDACTED]

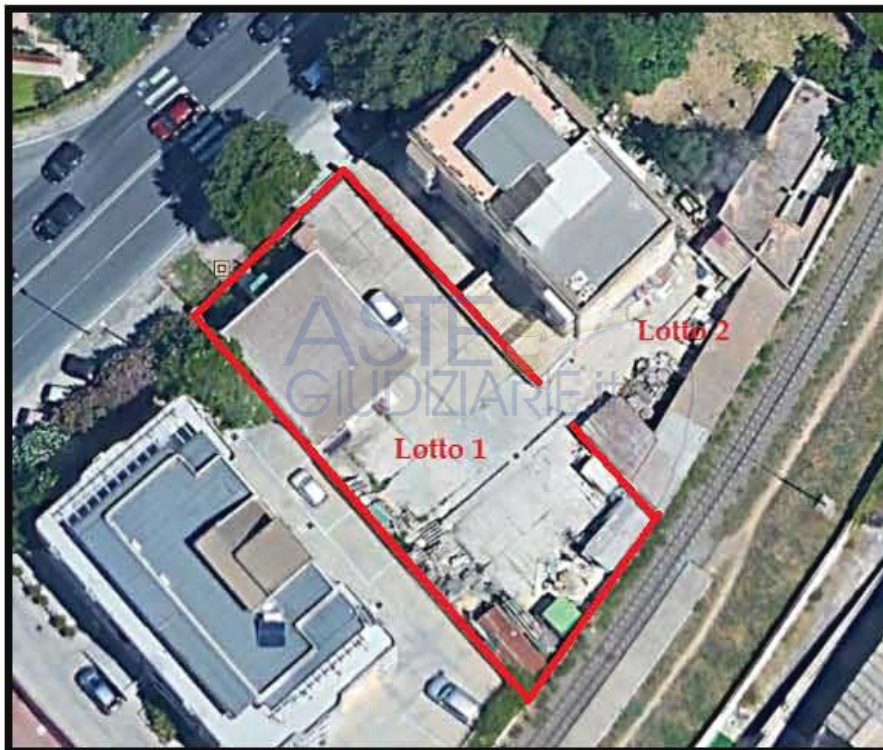
L'immobile è realizzato con struttura portante con travi e pilastri in cemento armato, tamponature in laterizio; nel suo complesso si presenta ultimato, intonacato e tinteggiato.

L'immobile è suddiviso in due livelli non comunicanti: piano terra (livello strada sul lato Viale Marconi e livello rialzato rispetto al piazzale)

e piano seminterrato. Al piano terra sono presenti locali ad uso ufficio così suddivisi: ingresso disimpegno, tre uffici, un ripostiglio, un bagno ed antibagno. L'altezza interna è di 3,50 m. Il solaio dell'edificio è piano e non si esclude la presenza di una copertura in cemento amianto a protezione del lastrico solare, al momento non ispezionabile.

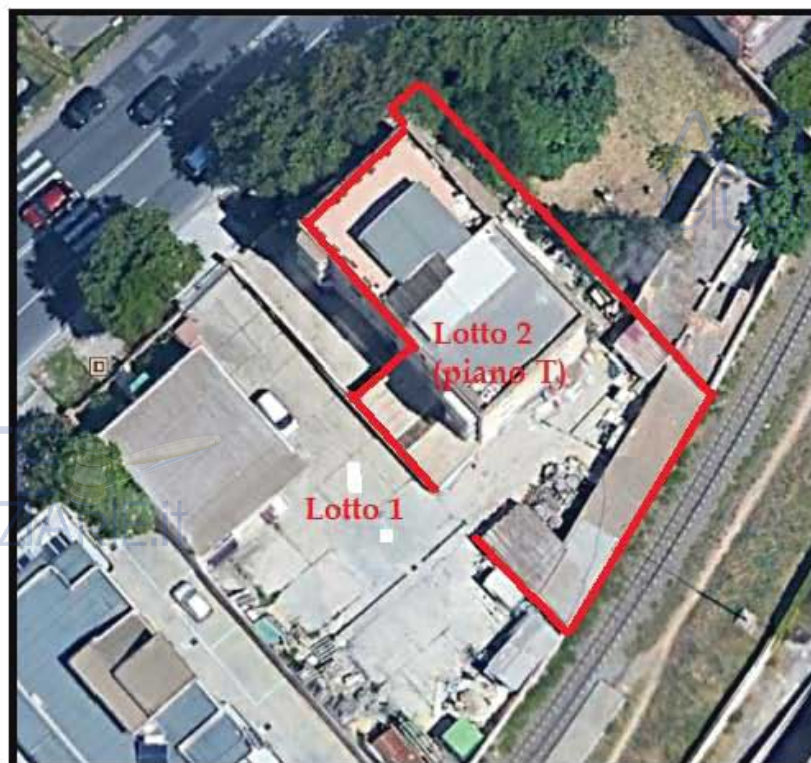
L'immobile è realizzato con struttura portante con travi e pilastri in cemento armato, tamponature in laterizio; nel suo complesso si presenta ultimato, intonacato e tinteggiato.

L'immobile è composto da un corpo centrale, al piano terra del maggior fabbricato, utilizzato come laboratorio e magazzino con accesso dal cortile interno di pertinenza, e da locali officina/deposito e servizi igienici realizzati in aderenza con il confine sud del terreno anch'essi accessibili dal cortile esterno.

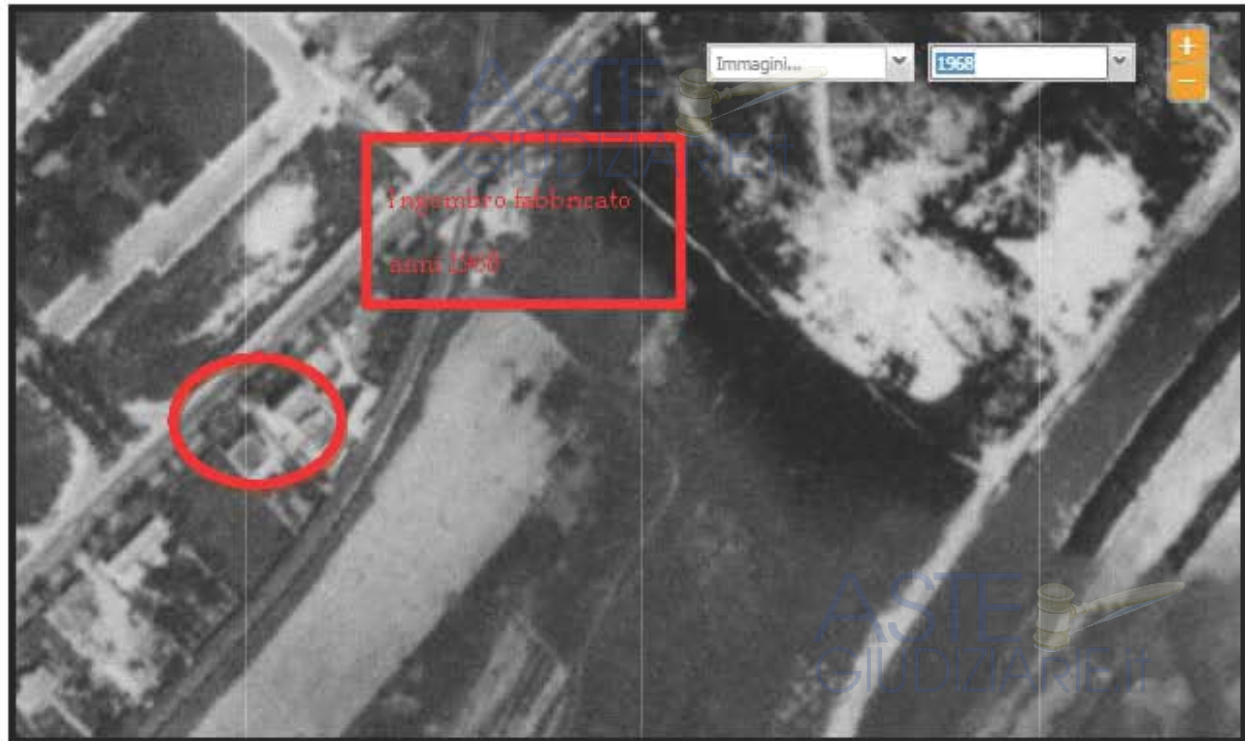
Foto area Sardegna Geoportale anno 1968

La scrivente ha effettuato l'accesso agli atti presso il Comune di Cagliari, senza trovare alcun riscontro di progettazioni e/o concessioni per l'immobile in oggetto. E' stato anche effettuato un accesso agli atti presso l'Agenzia del Territorio al fine di verificare la presenza di una

planimetria dell'immobile sia recente sia di primo impianto, ma le verifiche hanno dato esito negativo. E' plausibile che quindi l'ingombro dell'immobile sia stato rilevato d'ufficio dai tecnici del Catasto e sia stato inserito in banca dati, come lo si rileva in mappa e nelle visure catastali, senza che sia mai stata generata la planimetria dell'immobile. La pratica dovrà pertanto essere perfezionata presso l'Agenzia del Territorio di Cagliari prima di poterne effettuare la vendita. Si segnala che nella visura catastale l'immobile è identificato come A/3 ha invece destinazione d'uso ufficio. Poiché non vi è alcun documento su cui basare la verifica di conformità urbanistica, la scrivente ha effettuato una ricerca presso il portale della Regione Sardegna in cui disponibili le foto aeree in diversi periodi, riscontrando che l'ingombro dell'immobile era già perfettamente riconoscibile, così come lo si riscontra attualmente, fin dal 1968.

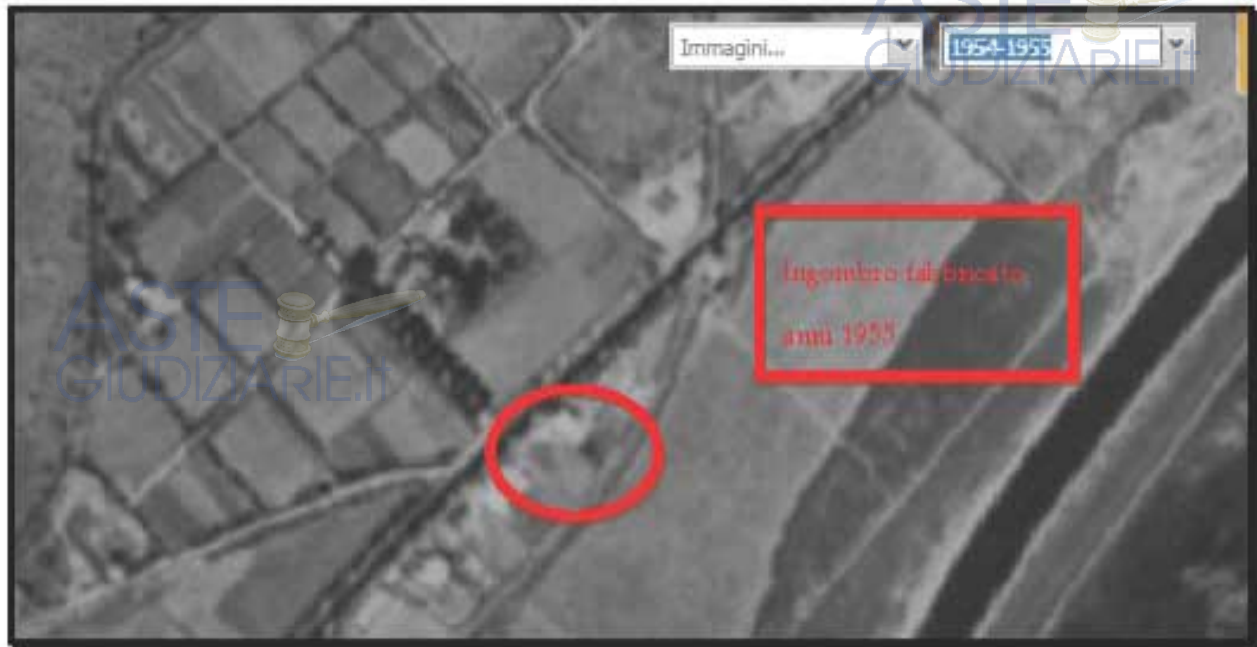
**Foto area Sardegna Geoportale anno 1954-1955**

Nella inquadratura degli anni precedenti si intravedono ingombri nella medesima posizione ma non con la stessa nitidezza:

E' quindi ragionevole ritenere che l'immobile sia stato edificato prima del 1962, anno in cui Cagliari si dotò di un Piano Regolatore.
