**RELAZIONE DI PERIZIA INERENTE LA  
VALUTAZIONE DEI BENI MOBILI ED IMMOBILI DI  
PROPRIETÀ DELLA DITTA  
P.R.M.G. IMMOBILIARE DEI F.LLI MONTISCI S.R.L.**

**Valutazione beni P.R.M.G. Immobiliare dei F.lli Montisci S.r.l.**

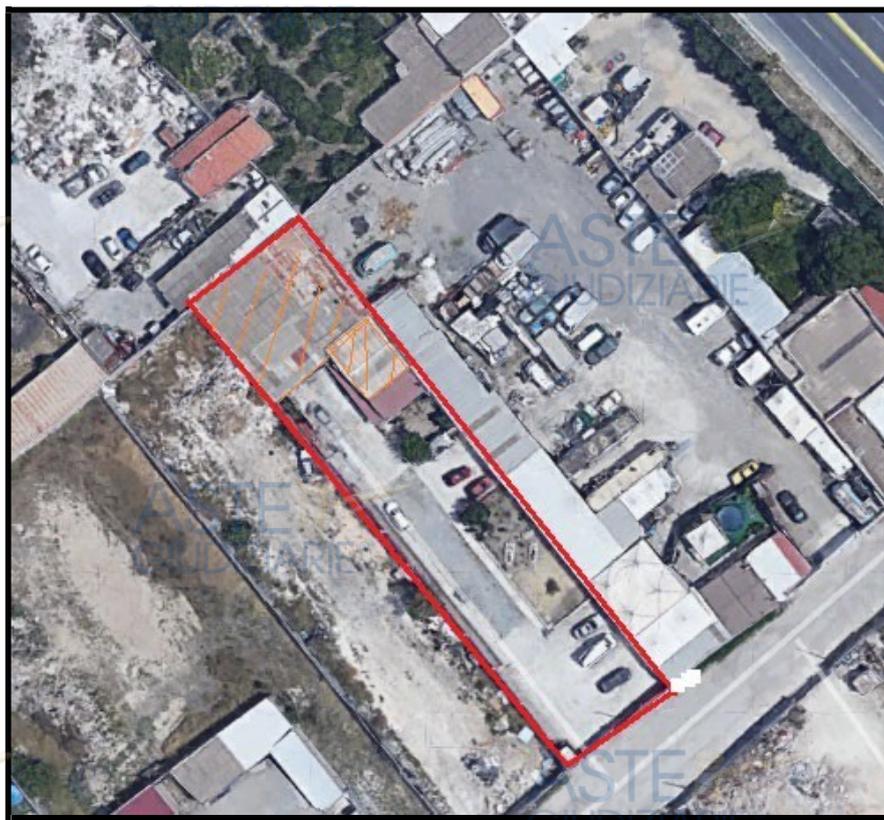
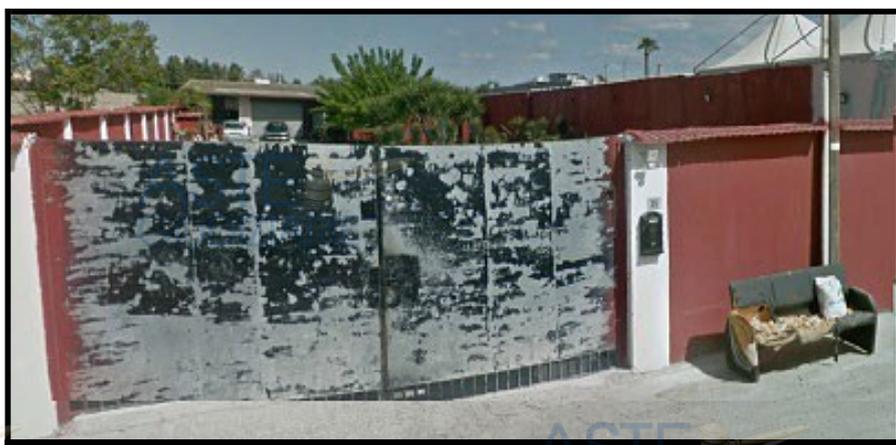
Immagini da Google Earth.

La superficie lorda occupata necessaria, come si vedrà nel seguito, per la determinazione del costo necessario per bonificare l'area, rilevata da quanto disponibile catastalmente e dalle foto aeree è pari a circa **400,00 mq.**

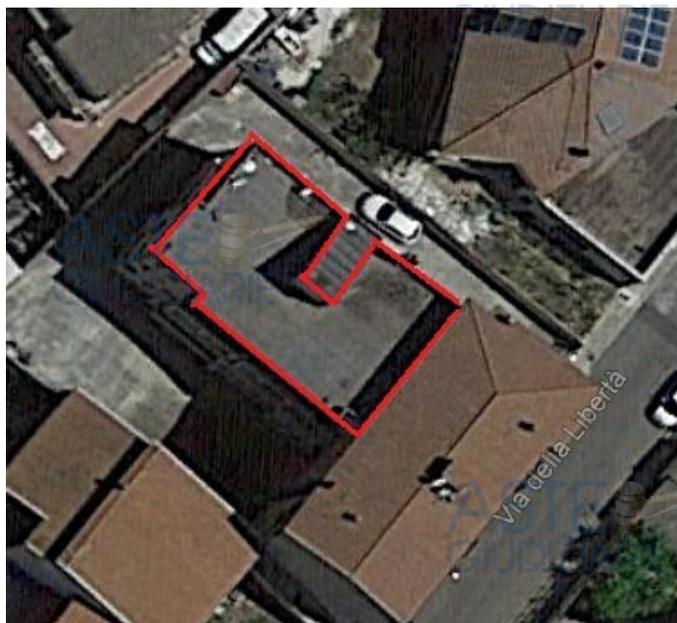
Si tratta del lastrico solare della palazzina sopra descritta. Non è stato possibile accedervi direttamente a causa della mancanza delle chiavi d'accesso ma, dalle foto aeree e dalla planimetria catastale, si riscontra che trattasi di un'area piana non pavimentata peraltro priva di capacità edificatoria. La superficie dell'immobile è pari a **177 mq.**
