**Tribunale Ordinario di Cagliari**  
**Sezione Fallimenti**

**Consulenza Tecnica d'Ufficio**  
**nel procedimento fallimentare n° 4/2020**

**Fallimento** [REDACTED]

**CONSULENZA TECNICA D'UFFICIO NEL PROCEDIMENTO FALLIMENTARE N° 4/2020**

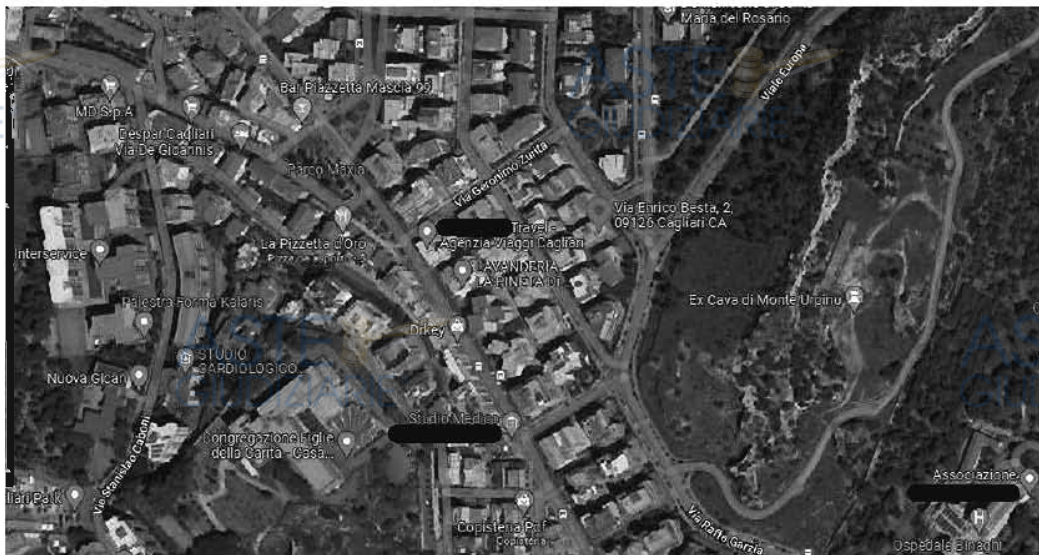
**Figura 1. Inquadramento del bene**

Il fabbricato è sito nella Via Enrico Besta con ingresso pedonale al civico 2 e ingresso carraio al civico 4, Cagliari – Piano rialzato (piano terra) – come riportato nell'allegato n. 1 – Lotto n. 1); l'immobile è ubicato in prossimità del parco cittadino di Monte Urpinu.

Il bene come individuato nella ortofoto è censito al N.C.E.U come appresso specificato (Allegato n. 4):
