# CONSULENZA TECNICA

TRIBUNALE CIVILE DI CAGLIARI  
SEZIONE FALLIMENTARE

**FALLIMENTO n. 91/2019**  
[REDACTED]

**Lotti n. 6, 7, 8 e n. 9**

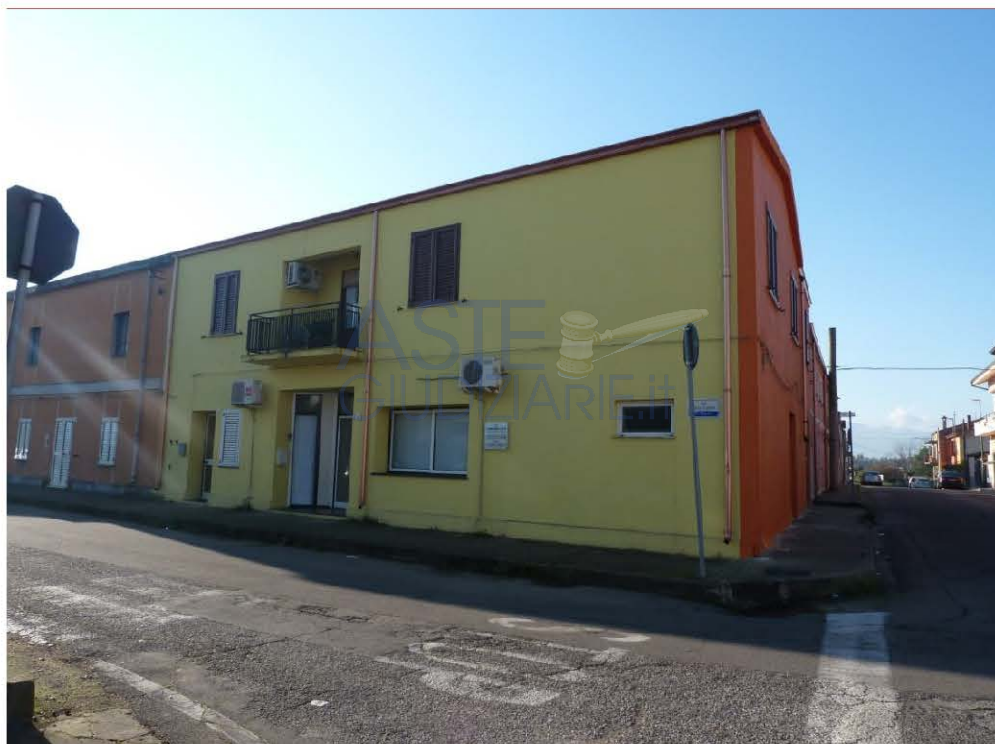
**Foto n. 1 *prospetto principale sulle via Dante e via Is Argiolas***

Il fabbricato è stato edificato con muratura portante e pilastri centrali d'irrigidimento e travi in c.a.; il solaio intermedio tra i due piani è presumibilmente di tipo misto con travetti in cls armato e pignatte di laterizio.

Il tetto è a doppia falda inclinata con solaio piano interno ed è ricoperto da lastre ondulate presumibilmente di "Eternit".

I prospetti sono intonacati e tinteggiati e sul lato della via Is Argiolas sono ultimati con cappotto termico esterno tinteggiato al civile (foto n. 1-2-3).

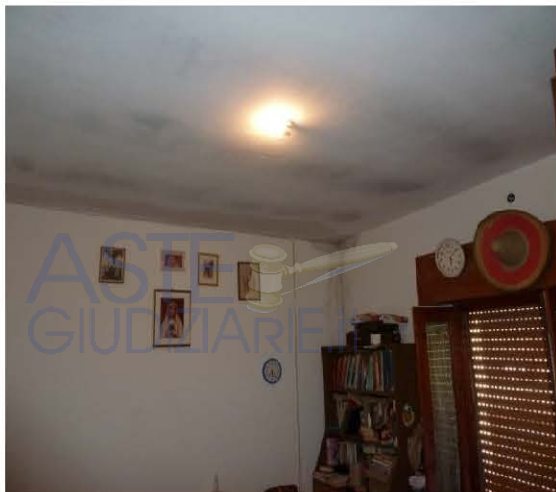
Foto n. 16 zona notte

Le condizioni interne e le rifiniture sono modeste e mediocri e nella zona notte sono presenti diffuse infiltrazioni di umidità provenienti dal tetto (foto n. 16-17).

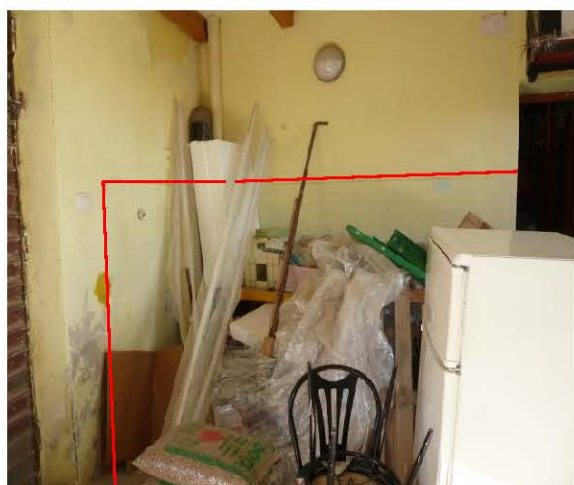
Foto n. 5 area ex bagno

Le condizioni sono mediocri e necessita una ristrutturazione.
