# CONSULENZA TECNICA

## TRIBUNALE CIVILE DI CAGLIARI SEZIONE FALLIMENTARE

**Lotto n. 2** – Locale in via Grazia Deledda

### **3 Parte 2<sup>a</sup> - Lotto n. 2 – Locale commerciale in Pabillonis nella via Grazia Deledda n. 2, descrizione**

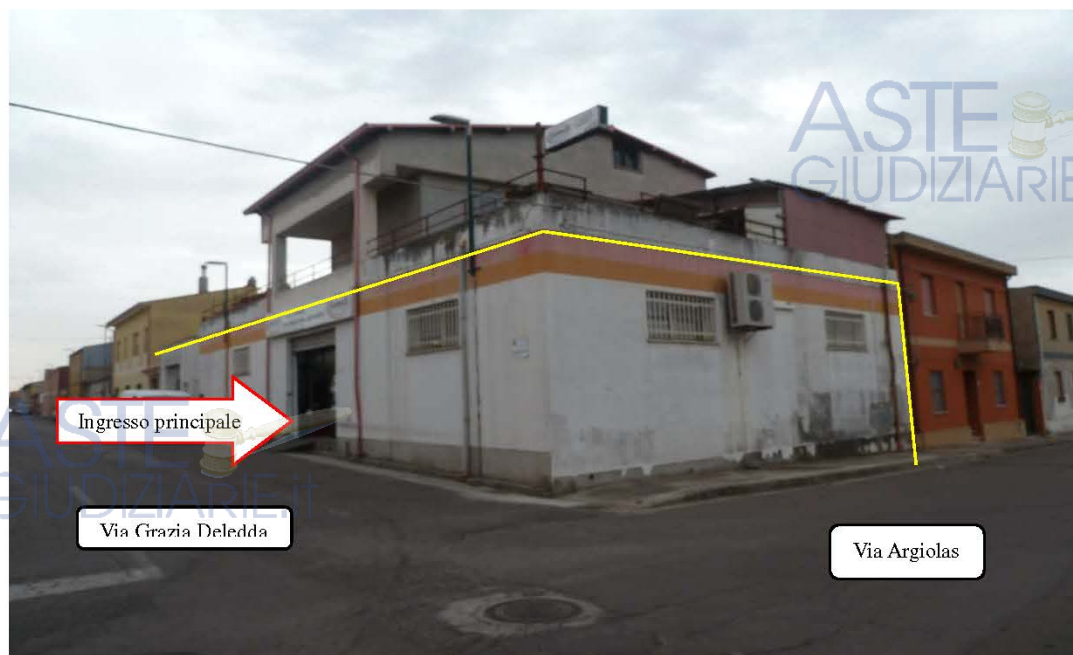
Foto n. 1 prospetti del locale

L'edificio è edificato a filo strada tra le vie Grazia Deledda ed Argiolas e gli accessi sono permessi dalla via Grazia Deledda civici n. 2 e n. 2/b.

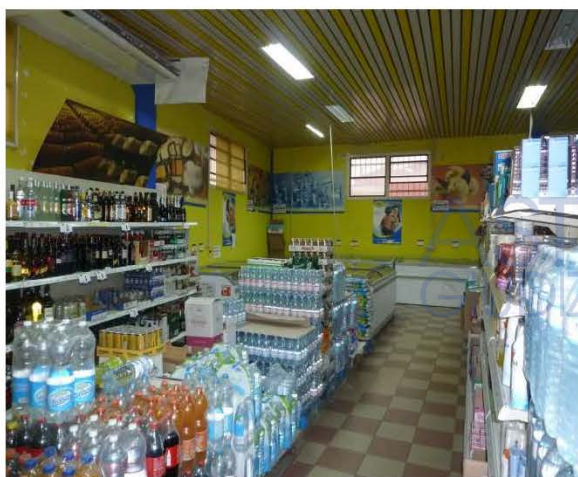
Foto n. 4 locale vendita

I locali destinati alla vendita sono dotati di impianto di condizionamento ad aria caldo/freddo e la restante impiantistica è quella ordinaria:

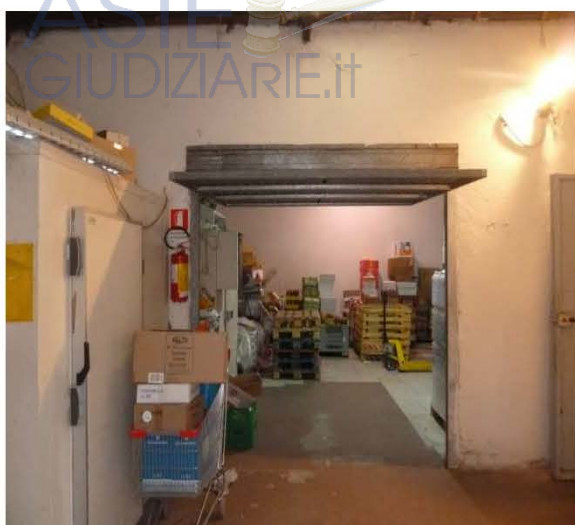
Foto 6 cortile con ingresso magazzino

- è stata ampliata la copertura del loggiato coperto di mq. 8 ca. verso il cortile ed è stato elevato un muro e posizionato un cancello (foto n. 6);
- è stato aperto un varco tra il locale ed il magazzino per posizionare il banco frigo (foto n. 8);
- è stato eliminato l'antibagno per permettere il passaggio dal locale vendita al cortile (foto n. 9);
- il cortile interno è coperto senza autorizzazione;
- le differenze di misure rientrano nella tolleranza del 2%;
- non risulta l'Autorizzazione di Agibilità.

Le difformità dei primi tre punti possono essere sanate con un accertamento di conformità senza pagamento di alcuna sanzione mentre la tettoia dovrà essere demolita in quanto non sanabile.

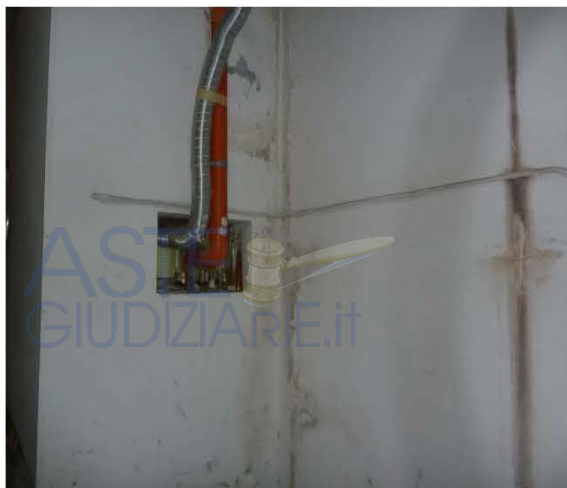
Foto n. 16 infiltrazioni

Le condizioni generali sono mediocri e sono inoltre presenti nel magazzino alcune infiltrazioni d'acqua. Anche il prospetto è vetusto.
