## RELAZIONE DI PERIZIA VALUTAZIONE IMMOBILE IN SILIUS (SU) VIA RINASCITA N°46 PROPRIETA' DEL SIG.

### REVISIONE 1 DEL 27-3-26 CON INTEGRAZIONE VALUTAZIONE REGOLARITA' URBANISTICA

Liquidazione controllata Tribunale di Cagliari n°14-25 – RELAZIONE DI STIMA REVISIONE 1

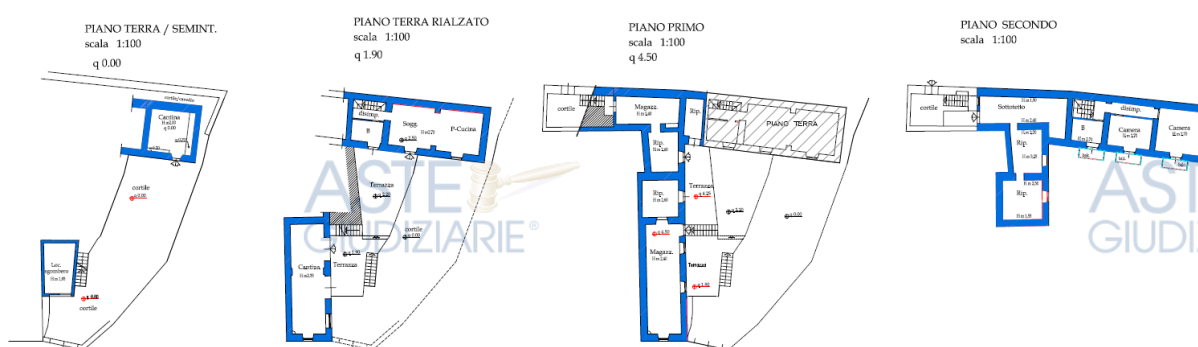
La rappresentazione grafica riportata nella figura seguente, non in scala, illustra lo stato dei luoghi rilevato durante il sopralluogo.

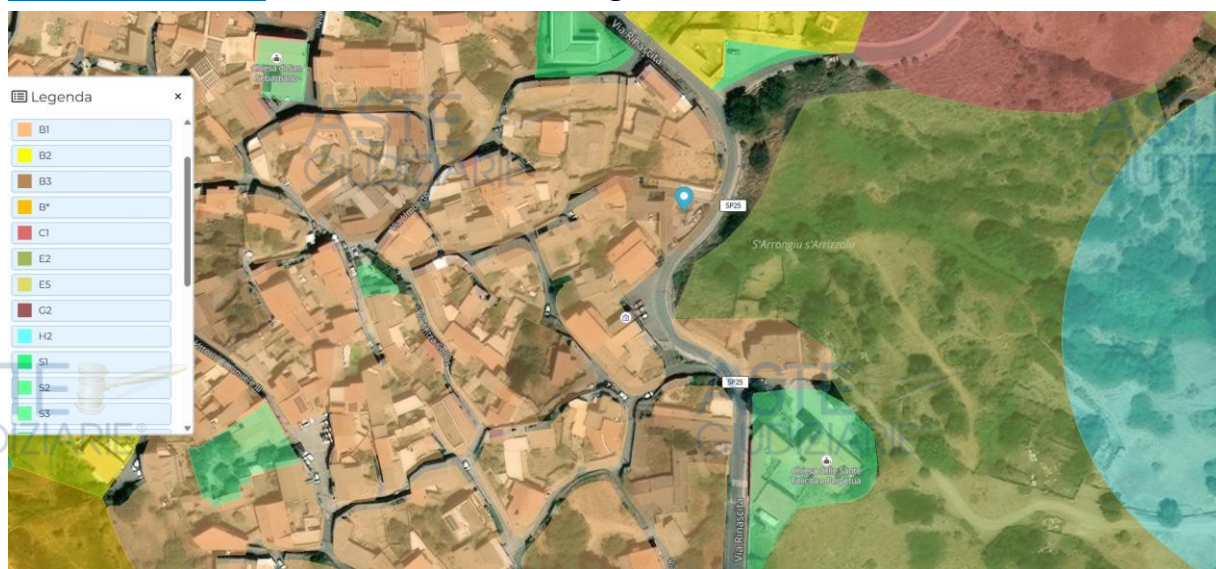
L'immobile ricade, secondo le previsioni del vigente P.U.C. del Comune di Silius, in zona B – sottozona B3 'ZONE DI COMPLETAMENTO RESIDENZIALE CONSERVATIVO', come da estratto in figura:

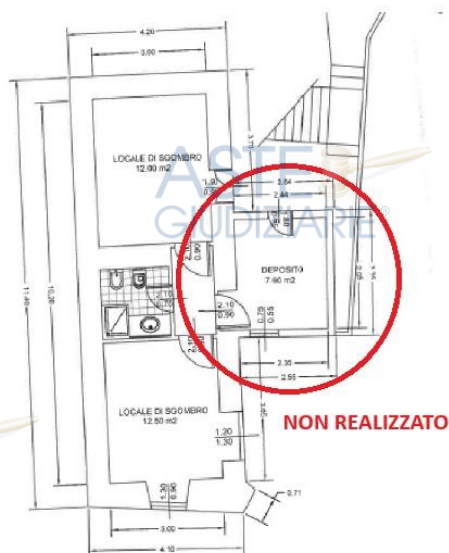
Mancata realizzazione di un locale deposito previsto in ampliamento della zona magazzini e variazione stato interno del locale corpo laterale piano terra, come illustrato nell'estratto riportato di seguito:

**APPROVATO**

**STATO DI FATTO**

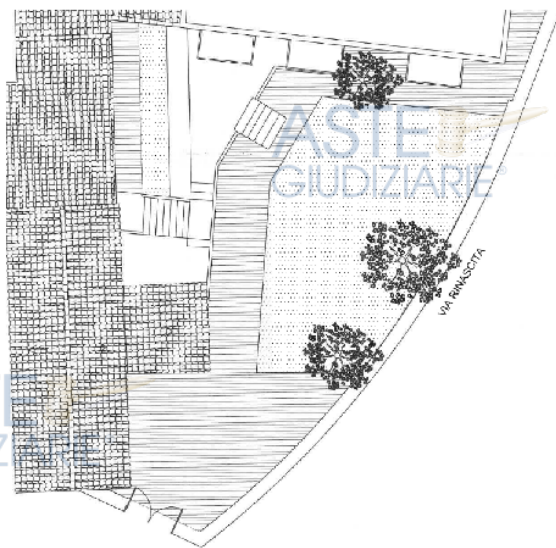
Diversa sistemazione dell'area cortilizia rispetto a quanto indicato nel progetto approvato:

APPROVATO

STATO DI FATTO
